# Göta hovrätt, Domstols- byggnaden, F003001

Antikvarisk medverkan i samband med  
omfogning av den östra fasaden,  
Jönköpings stad i Jönköpings kommun, Jönköpings län

Jönköpings läns museums dnr: 2020-197

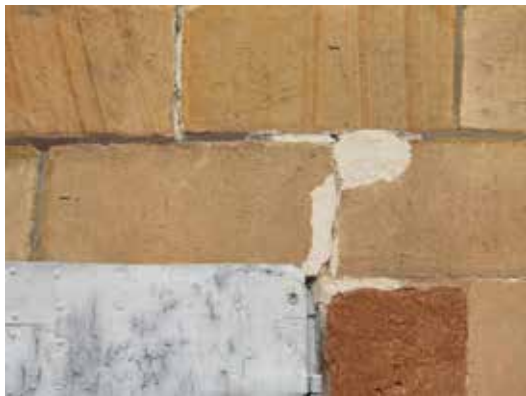
På Domstolsbyggnadens fasader finns många exempel på fogning som inte ger ett prydligt intryck.

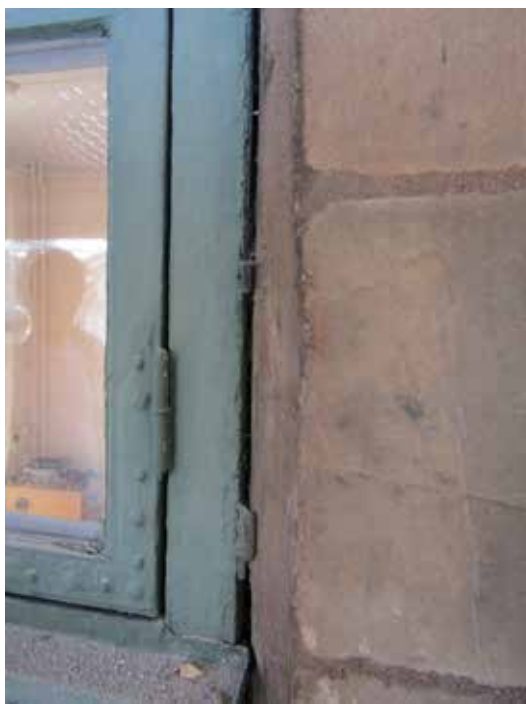
Ovan: Fönstersmyg med en fog som sluttar in mot fönsterkarmen.

Till höger: Översta våningens fönster längst mot norr hade lösa stenar. Jämför med skadebesiktningens ritning på nästa sida.

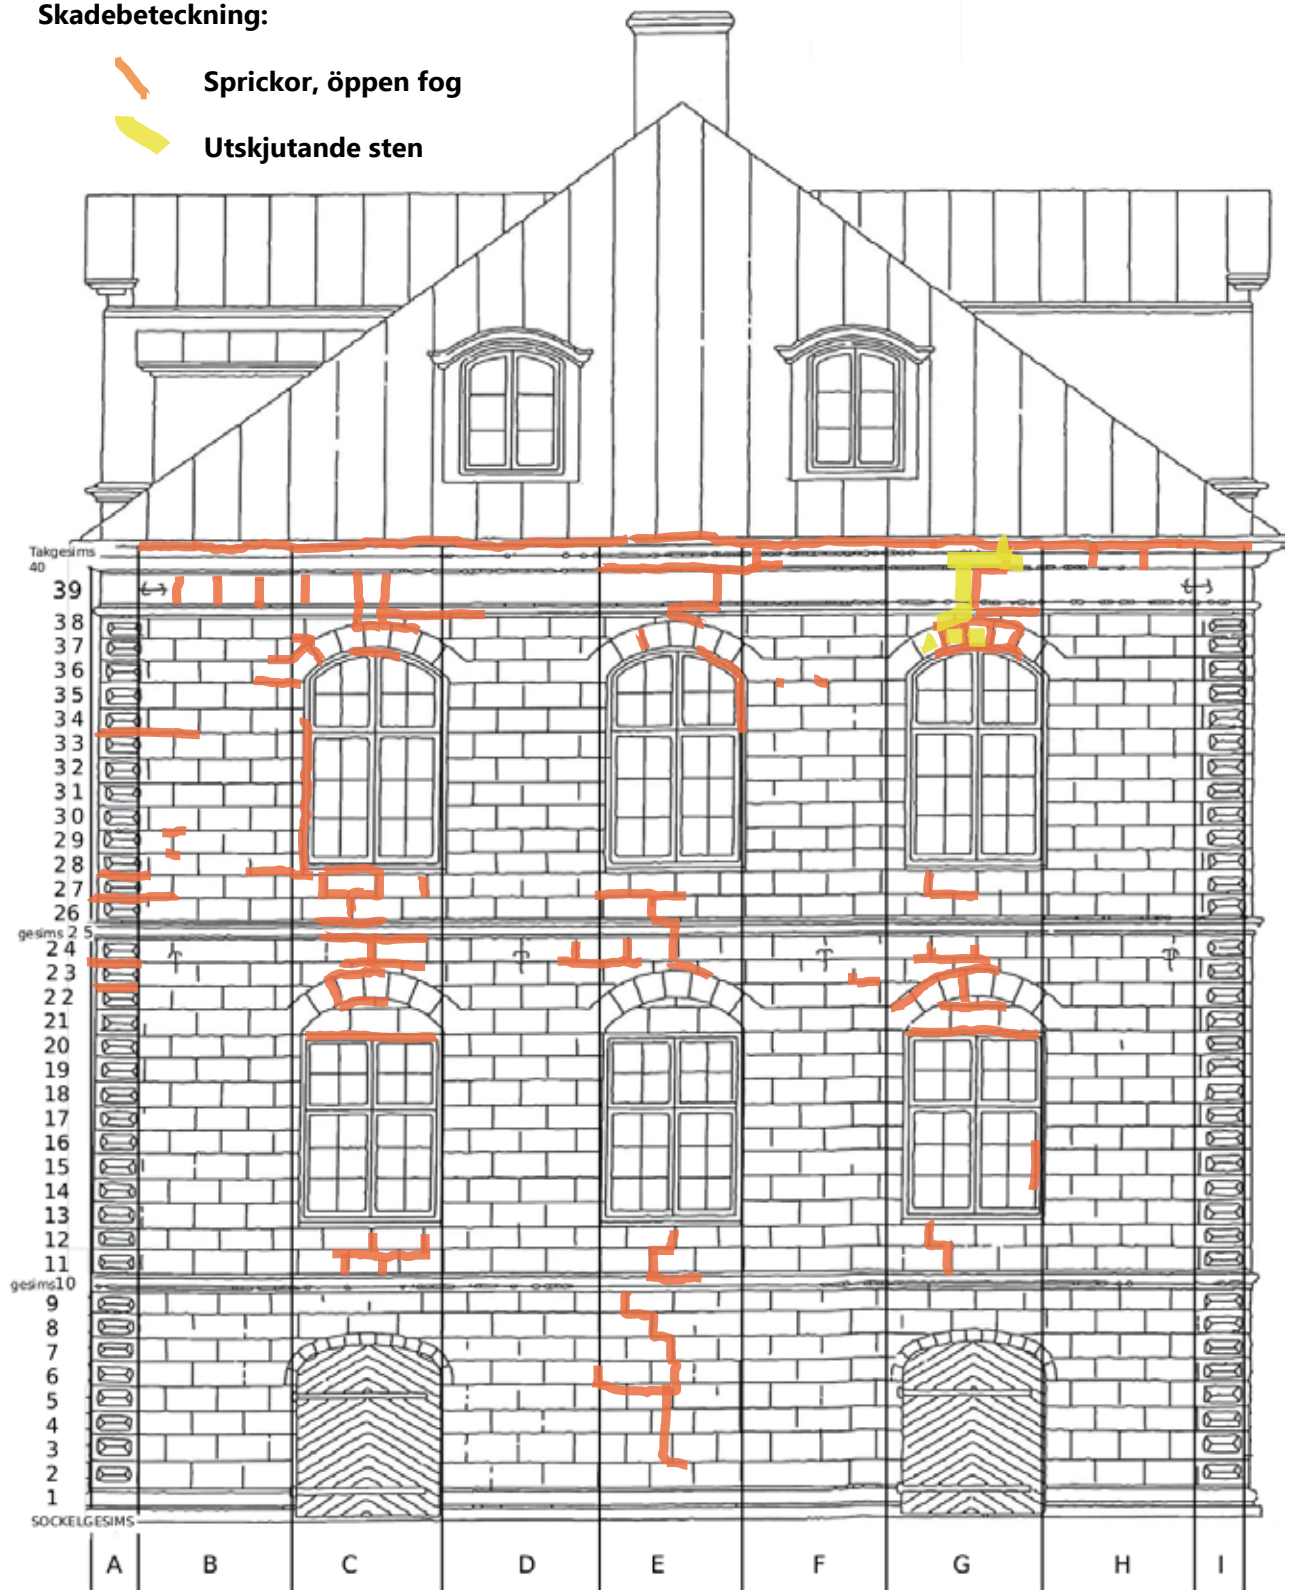
**Skadebeteckning:**

Sprickor, öppen fog
-

Utskjutande sten

Utdrag ut AB Stenkonservering Västs utredning. Ritningen visar den östra fasaden med inritade skador.

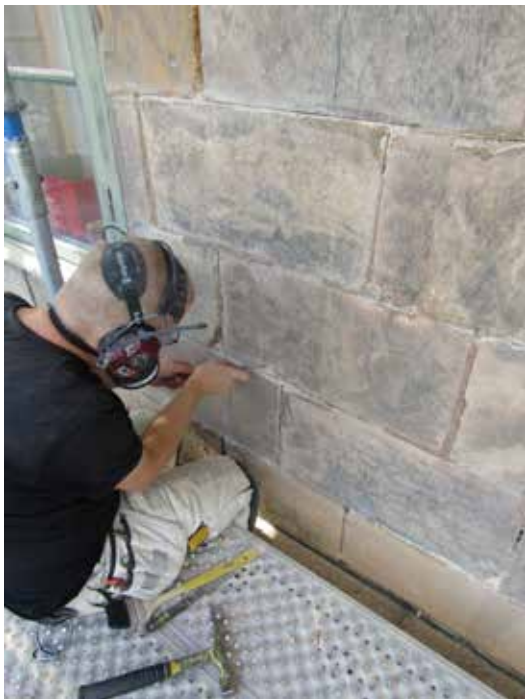
Här pågår borttagning av befintliga fogar.

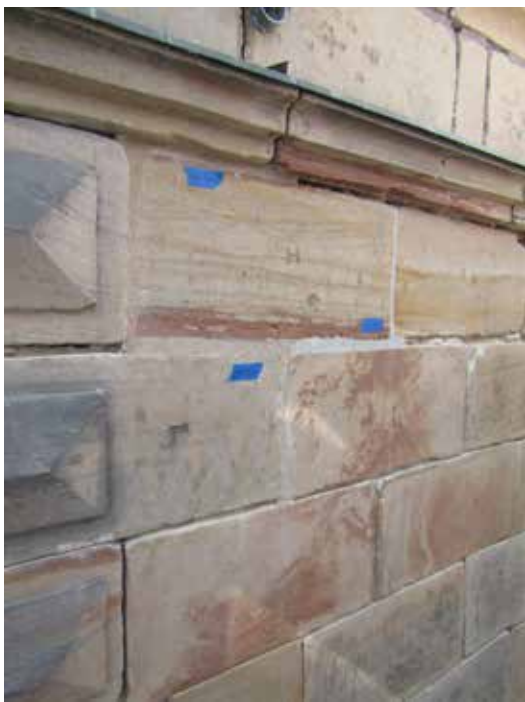
Ovan: För att välja fogningsbruk gjordes tre olika prov på fasaden.

Till höger: Över övervåningens nordligaste fönster var stenarna lösa. Här syns också missfärgningarna efter en tidigare använd primer vid fogning.

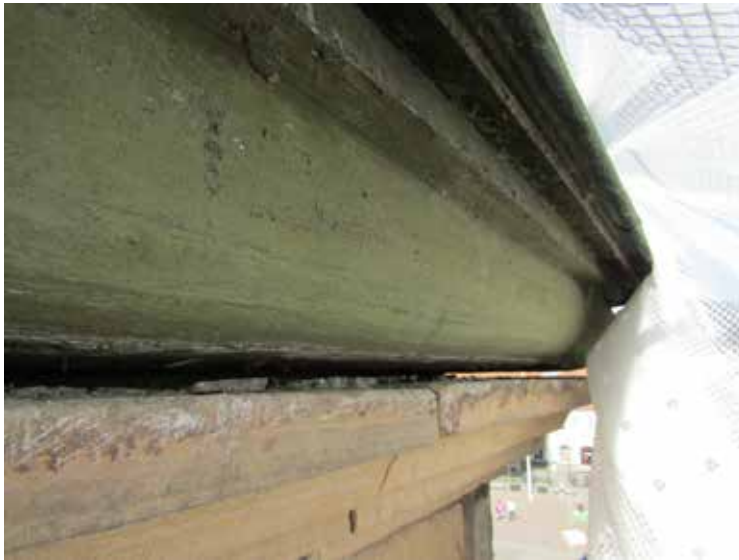
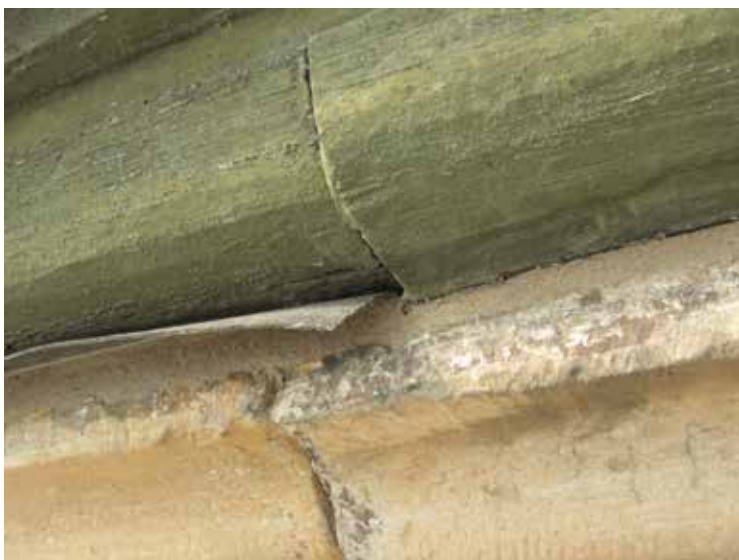
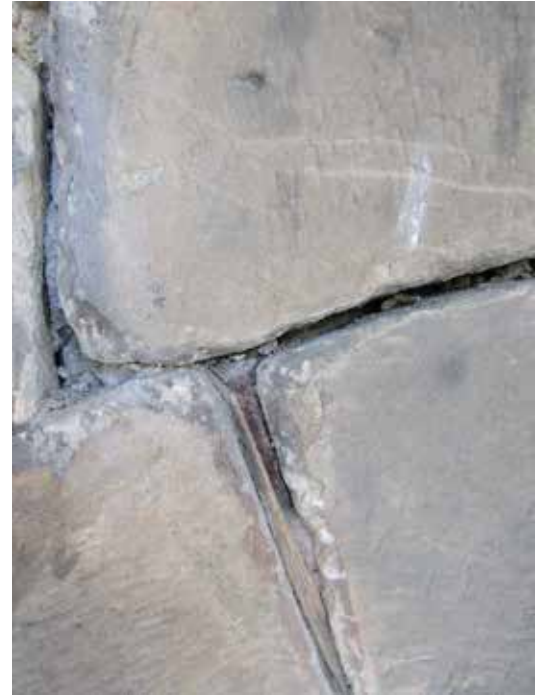
Ovan: I valven fanns det instoppade kilar av järn, troligen för att skapa en lämpligt distans mellan stenarna. Till vänster: Glipan mellan murverket och takgesimsen av trä.

Nedan: Många stenar i fasaden har bomärken in-huggna efter respektive stenhuggare.

Nedan till vänster: Den ovan nämnda glipan fogades på så sätt att det lades en remsa av tjärpapp mellan fogen och träet för att styra rörelserna mellan de olika materialen.

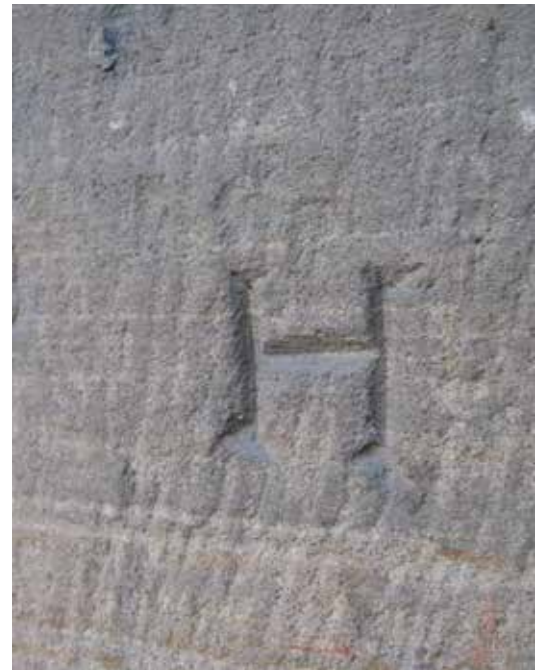
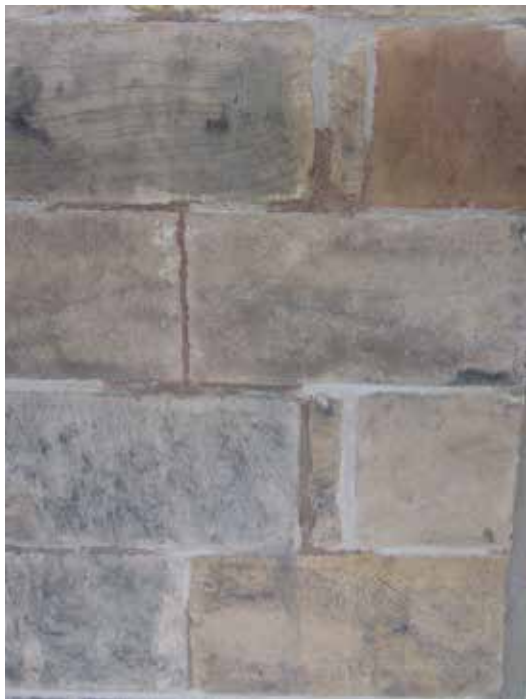
Ovan: Ett exempel på den omfogade fasaden där en del hårda fogar behållits.

Ovan till höger: Högst upp på fasaden var en del fogar bredare än på övriga delar av fasaden.

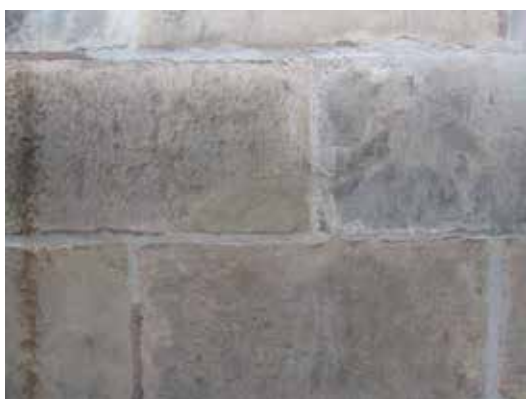
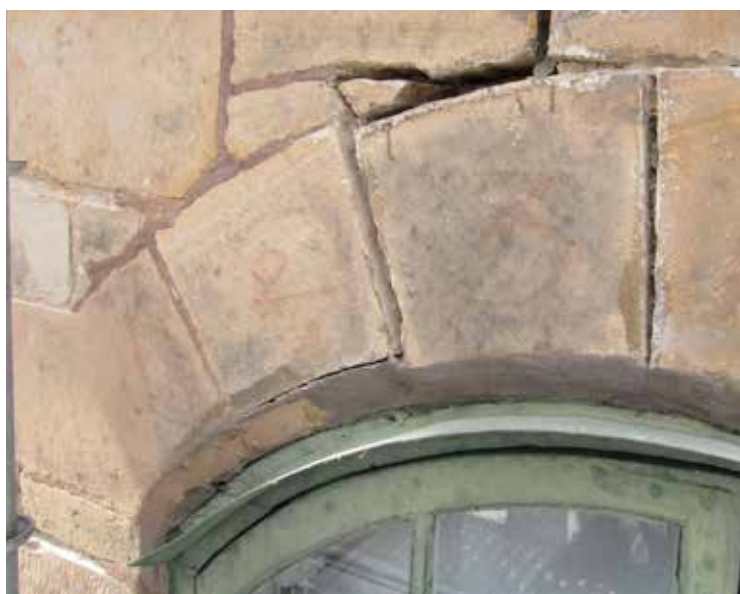
Ovan: Detalj av den omfogade fasaden.

Till höger: Området över övervåningens fönster längst mot norr hade lösa stenar och dessa hade sannolikt demonterats och återplacerats vid något tidigare tillfälle att döma av den numrering i rödkrita som fanns på valvets stenar.

Ovanför ovanvåningens fönster längst norrut var valvets stenar lösa. De lösa stenarna återmurades igen. Vid ommurning framkom att det låg kilar av järn mellan stenarna för att åstadkomma en viss distans. Några sådana kilar tillvaratogs av läns museet. Dessa stenar tycks tidigare ha varit demonterade eftersom det fanns spår av handskrivna siffror med rödkrita på dem. Utöver kilar av järn påträffades även bitar av trä i fogarna. Dessa kan ha använts som distansklossar mellan stenblocken.

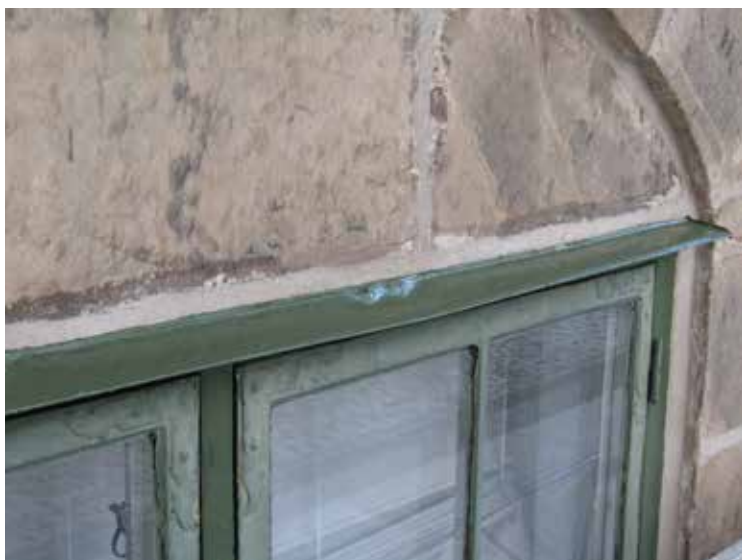
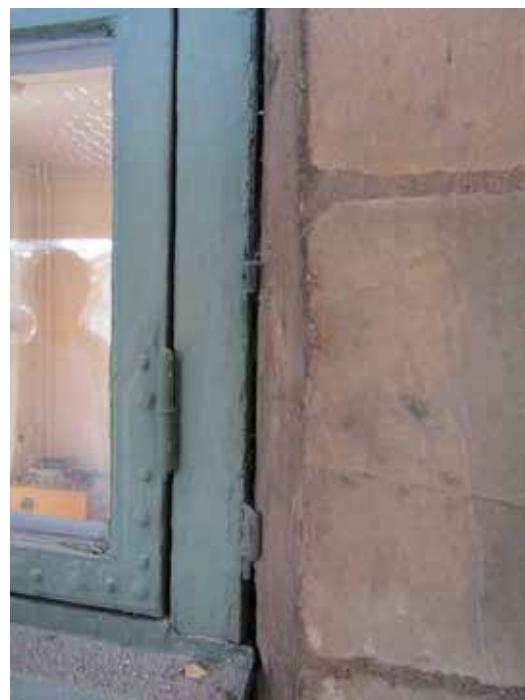
Ovan: Den befintliga sluttande fönsterfogen mellan mur och karm.

Ovan till vänster: Tre fönster på söderfasaden hade bevarat en äldre typ av fönsterfog med en klack mellan mur och karm.

på den södra fasaden som sitter längst österut i övervåningen. Fotografier från sekelskiftet 1900 stödde detta resonemang och därför valdes denna utformning för de nya fönsterfogarna. En bidragande orsak till beslutet var att projektgruppen även framhöll den estetiska vinningen med återgången till den äldre fogutformningen. Vid omfogningen av fönstren lades tjärad lindrev som tätning mellan mur och karm.

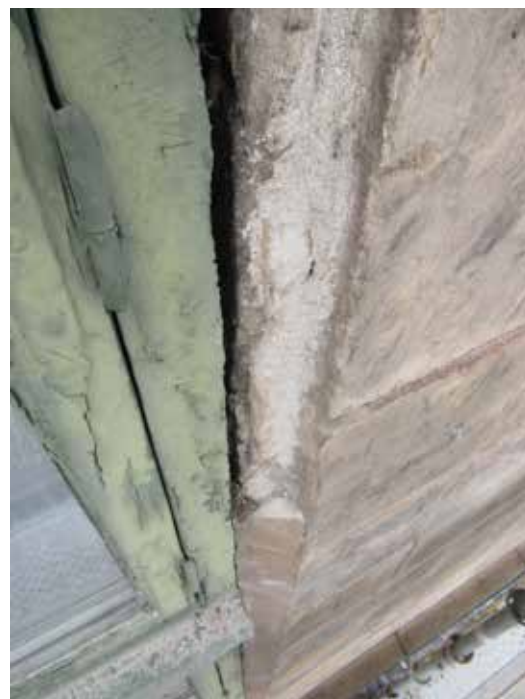
Ovan: Rensad fönsterfog.

Till vänster. Fogning mellan karmöverstycke och murverk.

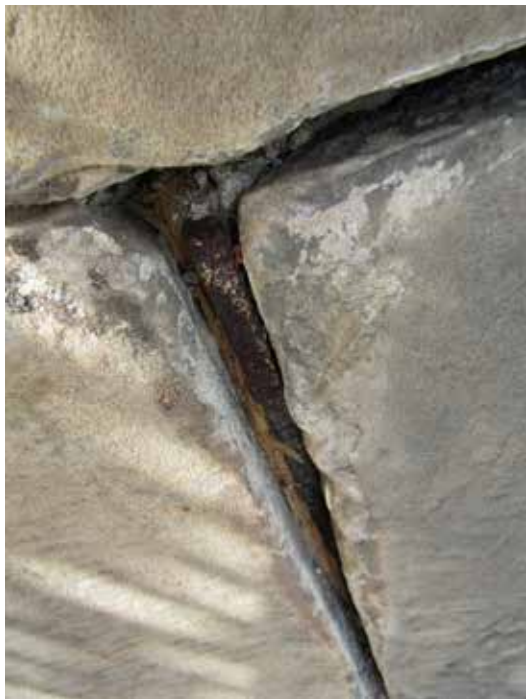
Ovan: I vissa valv över fönstren påträffades kilar av järn som sannolikt använts för att skapa en viss distans mellan stenarna. Några av dessa kilar demonterades och tillvaratogs av läns museet.  
Ovan till höger: Ny fog över välvat fönster.

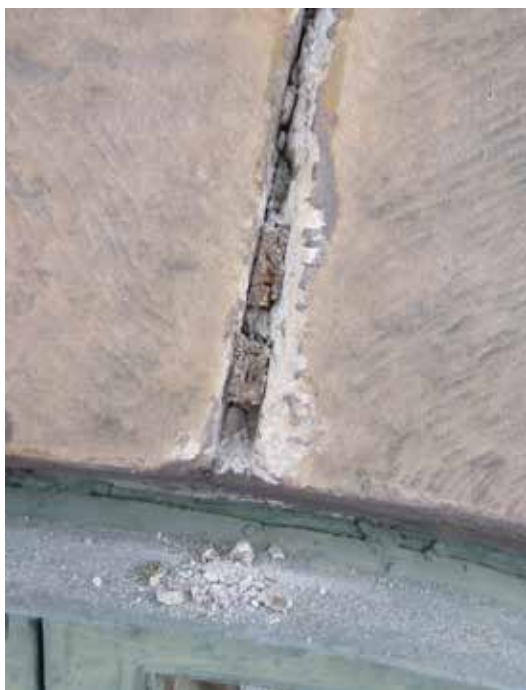
Ovan: Bitar av trä mellan stenblock.  
Till höger: Några tillvaratagna järnkilar från ett av övervåningens fönstervalv.

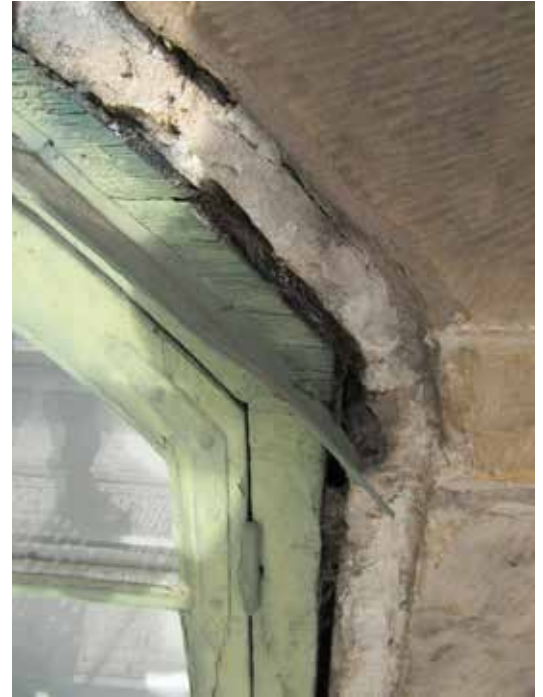
Detalj av fönster vars överdel är försedd med en plåt.

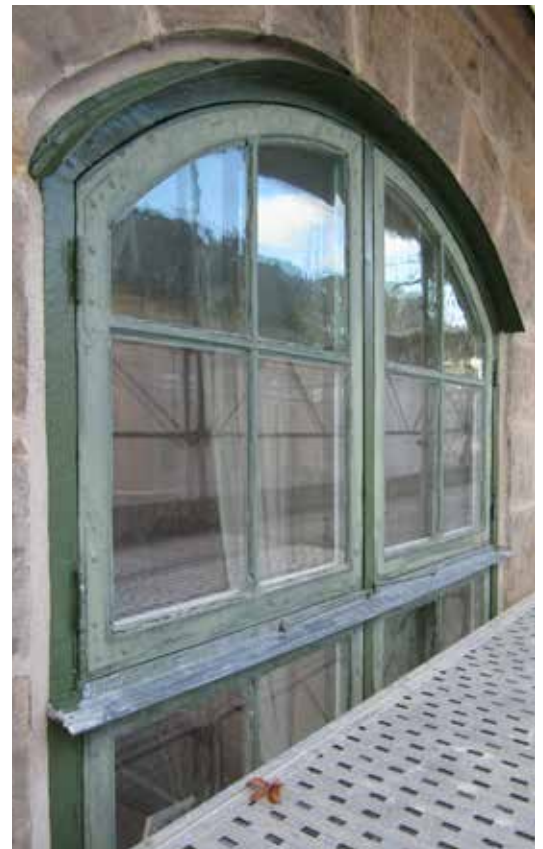
Ovan: Överdel av fönster efter omfogning och målning av karm.

Till vänster: Detalj av fönsterbleck på tvärpost.

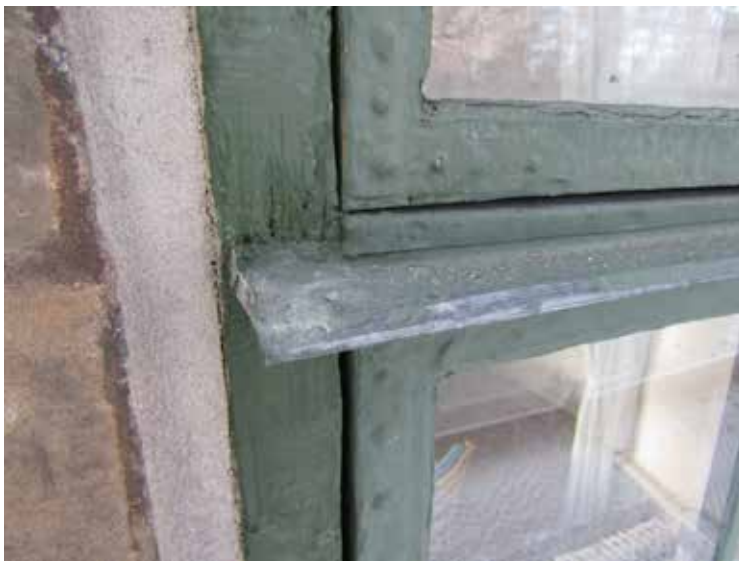
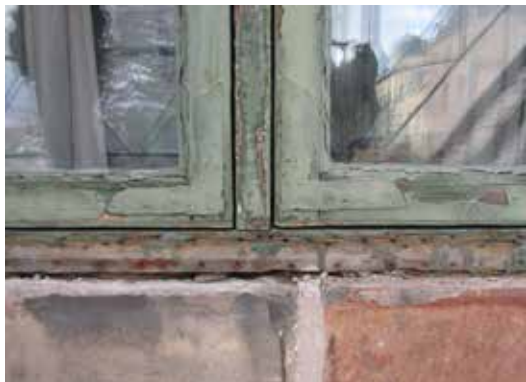
Ovan: När fönsterblecken demonterats upptäcktes att det fanns två horisontella spikrader i karmbottenstyckena. Den övre spikraden härrörde från de befintliga blecken. Den nedre spikraden visar att fönsterblecken haft en lägre placering tidigare. Ovan till höger: Fönsterbleck inför demontering.

uppstått en glipa mellan blecket och karmbottenstycket. För att undvika vatteninträngning lossades blecken försiktigt av plåtslagaren. Karmen skrapades, håligheter kittades med linoljekitt och ytorna målades. Därefter återmonterades de gamla blecken med spik och målades. Eftersom de gamla spikarna hade åstadkommit hål så återmonterades blecken något lägre på karmarna, dvs de flyttades ned något från den tidigare nivån och kom således närmare den nivå som de ursprungliga blecken haft.

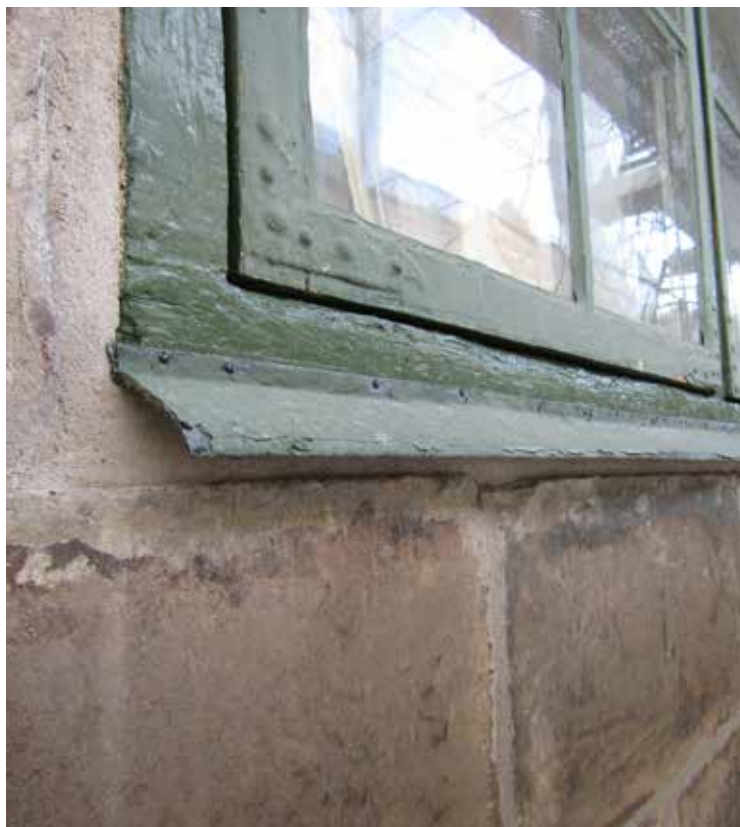
Återmonterat fönsterbleck där karmen målats, men bleckets målning återstår.

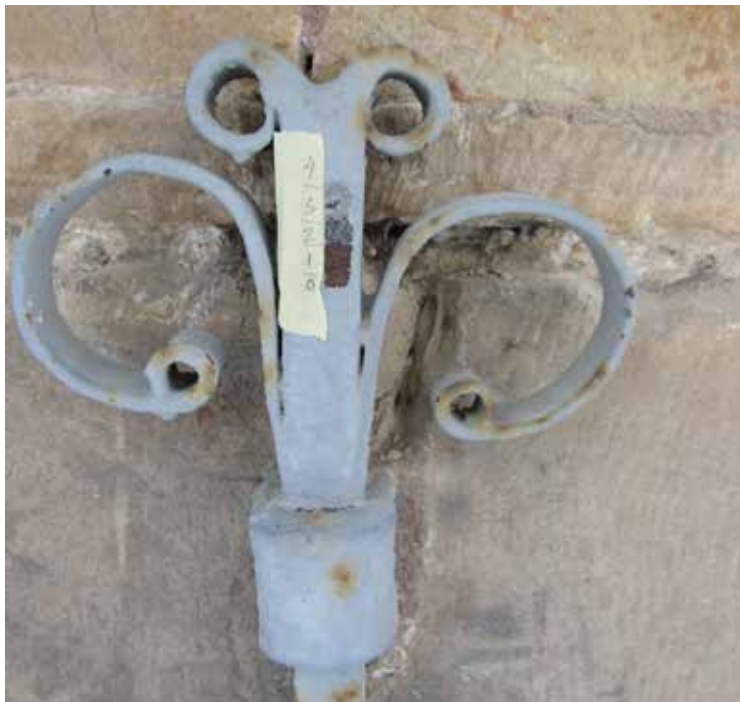
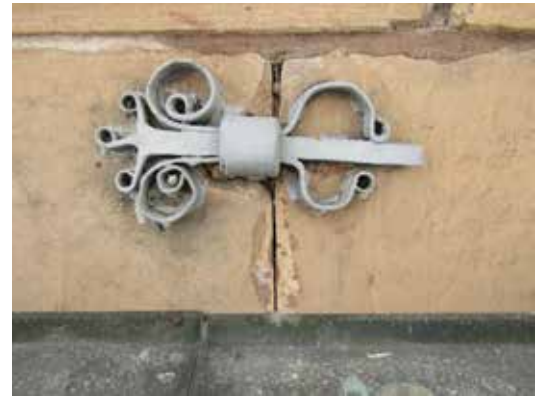
Inför arbetena var järnen i god kondition, men målningen anfräkt och enstaka synliga rostangrepp. De tidigare målningsbehandlingarna har gett upphov till vissa färgfläckar på stenfasaden. De senaste åren har det förts diskussioner kring kulören på ankarslutar, källarluckor och källardörrar. Dessa har troligen sedan sent 1970-tal varit målade i en ljus blågrå kulör, vilken i dag upplevs som främmande i sammanhanget. Omkring 2017 fanns det ett behov att måla källardörrarna på trappfronterna och då valdes en brun kulör. Denna kulör hade inte i första hand en dokumenterad bakgrund i byggnaden utan valdes främst av estetiska skäl.

Ankarslut före (ovan) och efter (nedan) ommålning i ny, svartaktig kulör.

När nu ankarjärnen behövde målas togs kulörfrågan upp igen. För att försöka klargöra tidigare kulörer uppdrogs åt konservator Ninni Ekre vid Jönköpings läns museum att göra en färgtrappa som visar tidigare målningsskikt och kulörer. Sammanfattningsvis visade denna undersökning att järnen i äldre tid varit svartmålade, men att de i senare tid varit ljus gråmålade. Projektgruppen tog fasta på det äldre färglagret och tog fram en svartaktig kulör som inte var helt svart för att kontrasten mot fasaden inte skulle bli alltför skarp. Den valda kulören blev NCS S 8502-Y.

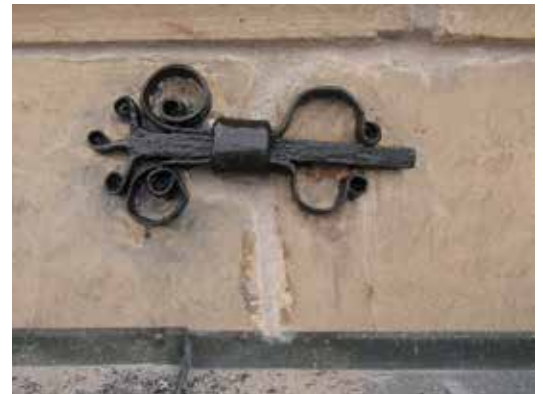
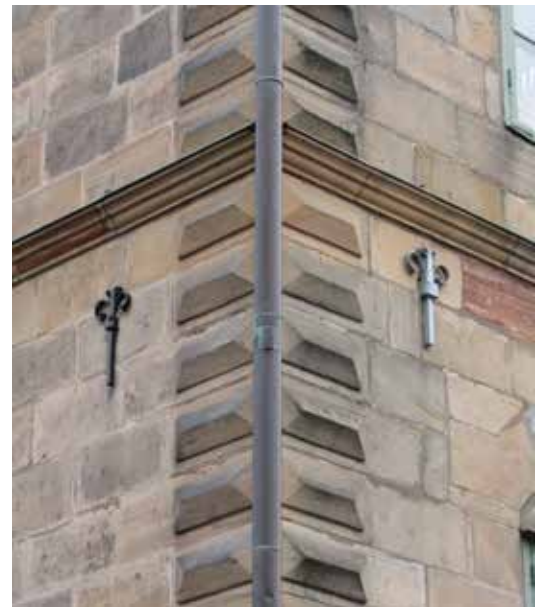
Ovan: Hörn som visar ommålade respektive ej ommålade ankarslutar.  
Till vänster: Konservatorns färgtrappa.

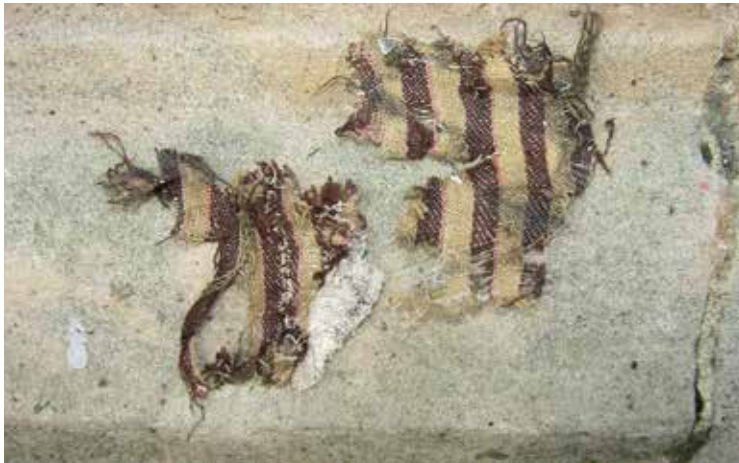
När fogarna kring fönstren högs bort framkom att mellanrummet mellan murverket och fönsterkarmarna var tätat med lindrev och gammal lump. Stenkonserveringsföretagets personal tog hand om lumpen och lämnade den till antikvarien. Denna kontaktade fil. dr Pernilla Rasmussen, specialist på det sena 1700-talets modedräkt. Hon kunde med hjälp av fotografier klargöra att det påträffade randiga tyget var ett halvylletyg med ullgarn i varpen och lingarn i inslaget. Det enfärgade tyget som var ihopsytt med det randiga var ett lite grövre linnetyg, troligen ett foder. Randiga halvylletyger var, enligt Rasmussen, mycket vanliga under 1700-talets andra hälft. Slutligen föreslogs att det tillvaratagna tyget som analyserats kommit från ett livstycke eller en väst, se intilliggande faktatext.

En del av de påträffade textilierna.
