## Lövladan i Tärenäs

Antikvarisk medverkan i samband med  
restaurering och takomläggning,  
Linderås socken i Tranås kommun, Jönköpings län

Jönköpings läns museums dnr: 77/17

Länsstyrelsens dnr: 434-4913-2017

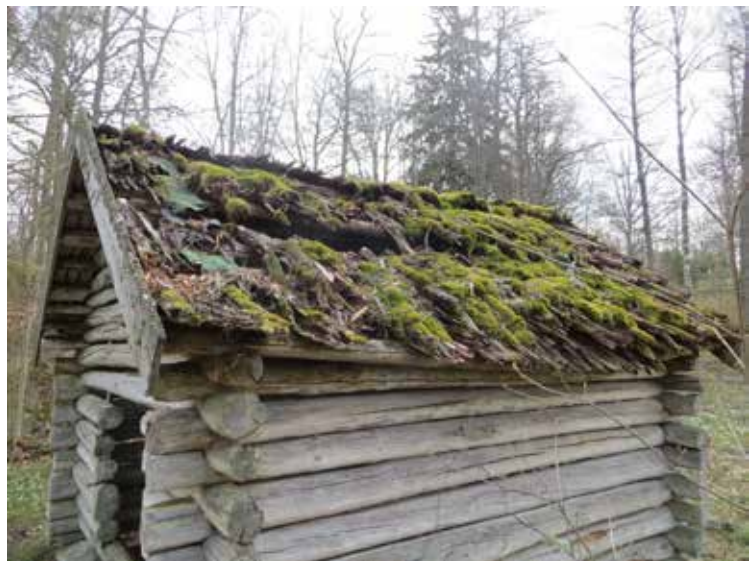
Taket var förfallet, hade hål och var kraftigt mossbevuxet.

delar av vedtaket som är belägna direkt över timmerkonstruktionen ligger takpapp för att skydda denna. Inför arbetena var vedtaksbeläggningen i mycket dålig kondition.

Den skadade takbeläggningen revs varsamt så att man skulle kunna iaktta hur den var konstruerad. Vedtaget var visserligen tillkommet så sent som 1975, men man bedömde att det lagts med en ambition att lägga det på ett liknande sätt som det tidigare taket. I samband med arbetena hade byggmästare Per Zackrisson gjort förberedande arkivstudier av tak av denna typ. Bland annat undersöktes dokumentation och frågelistor på Nordiska museet.

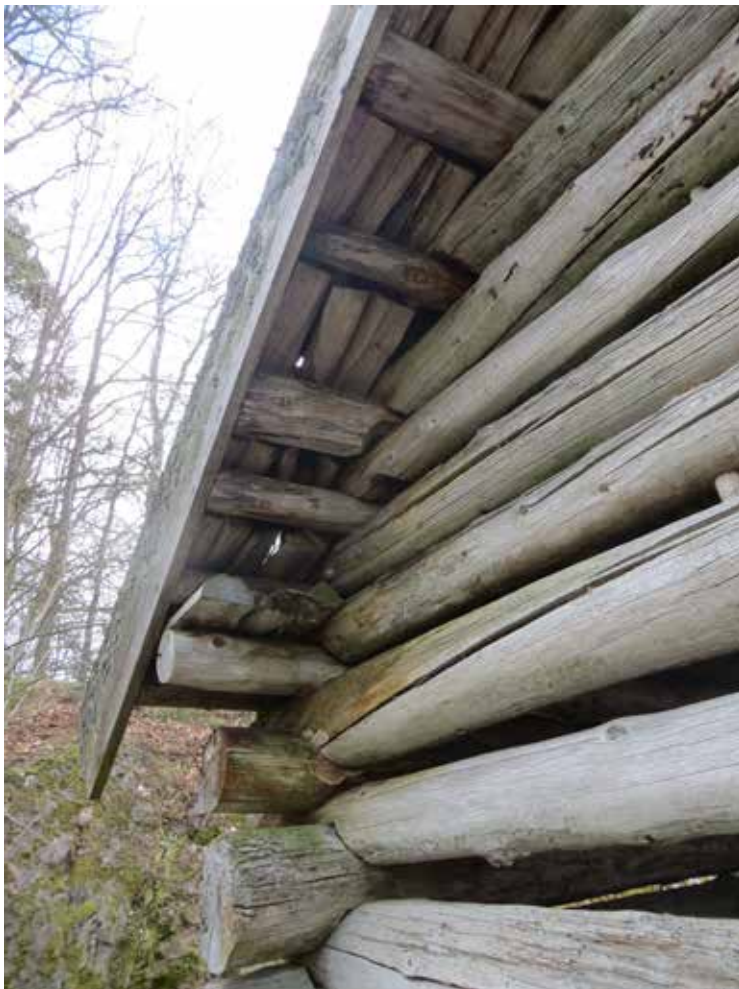
Ovan: Det rötangripna taket på lövladan innan åtgärderna påbörjades.

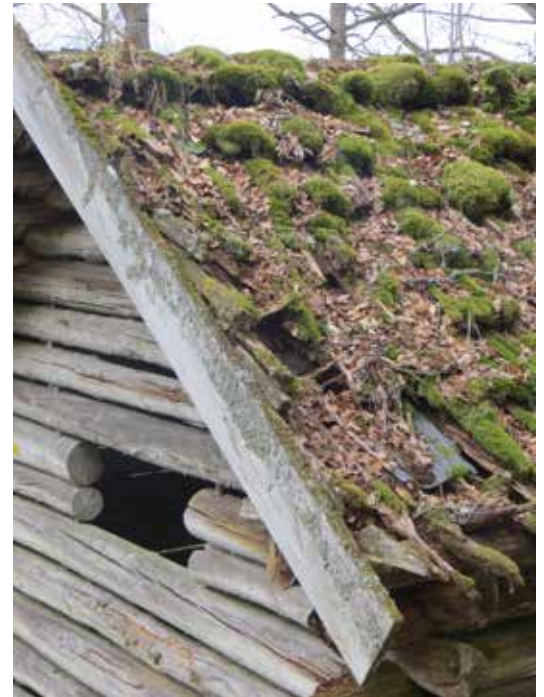
Ovan till vänster: Flera syllar på lövladan var rötangripna inför arbetena.

Arbetena inleddes med att rötskadade delar i stommen ersattes med nytt virke i enlighet med traditionella metoder. Syllarna mot söder, väster och öster byttes således ut mot nytt rundtimmer. Vidare fick alla åsar i takkonstruktionen bytas ut mot nya åsar av rundvirke.

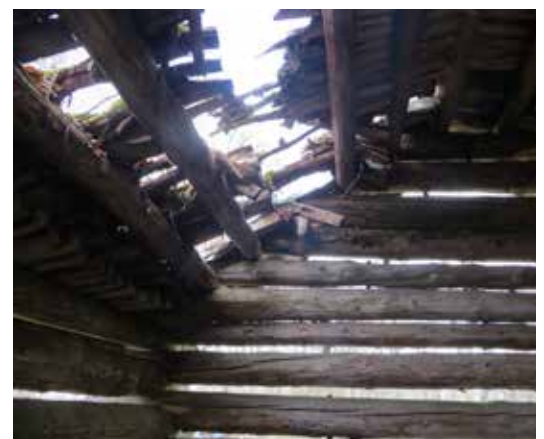
Ovan: Här syns lite av det tidigare takets konstruktion med vedträn av asp.
