## Frinnaryds kyrka

Antikvarisk medverkan i samband med omläggning av torntak mm,  
Frinnaryds socken i Aneby kommun, Jönköpings län, Linköpings stift

Jönköpings läns museums dnr: 181/2015, 2019-292  
Länsstyrelsens dnr: 433-4121-2015, 433-7548-2019

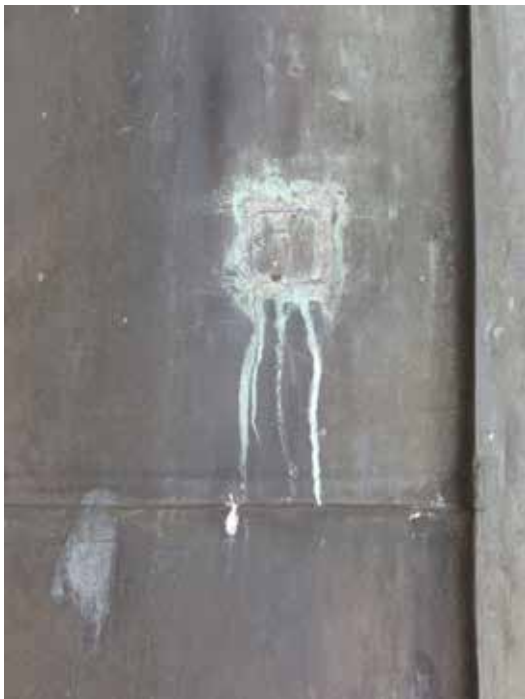
Flera av takets hål var sedan tidigare lagade med pålödda "lappar".

Torntakets skadebild var oroande med omfattande sprickbildning. En del sprickor hade funnits sedan en längre tid och lagats med "plåtlappar" eller fog/kitt. En del större sprickor riskerade att rivas upp vid stark blåst och dessa hade säkrats provisoriskt med skruvar. Tornets förgyllda detaljer var slitna. Vidare var de svartmålade urtavlor inte kompletta eftersom en del siffror fallit bort.

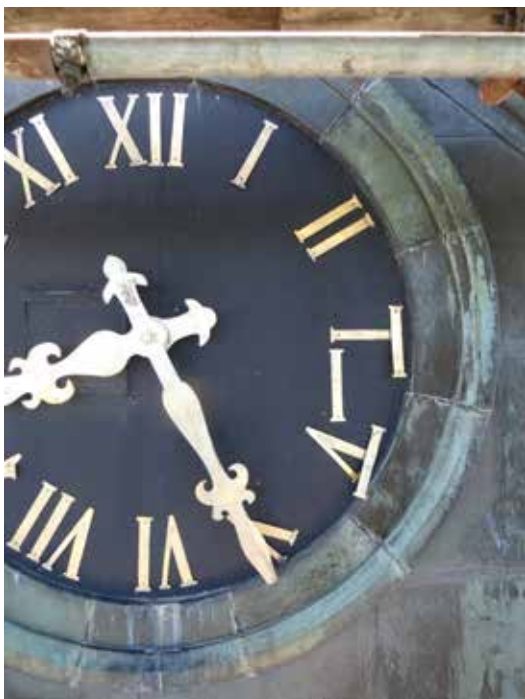
Ovan: Urtavla med lossade siffror.

Till höger: Sprickor i takplåten hade lagats temporärt med skruvar för att inte större skador skulle uppstå.

Urtavlorna saknade en del siffror. Därför demonterades alla siffror och de saknade nytillverkades. Alla siffror förgylldes och återmonterades med spårskruv av mässing.

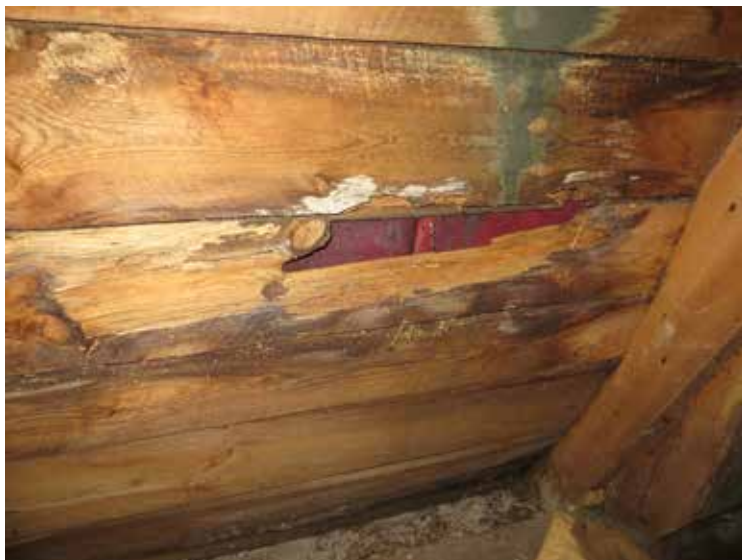
Ovan: Takbottnen bestod av brädor med överlappande kanter.

Arbetena startade i maj 2019 med att torntakets plåt revs uppifrån och ned alltefter som omläggningen fortskred. Takets plåt saknade ett underliggande pappskikt. Generellt var takbottnen, som mest utgjordes av horisontellt lagda, cirkelsågade brädor, i god kondition. Brädorna hade överlappande, spontliknande kanter, se illustration.

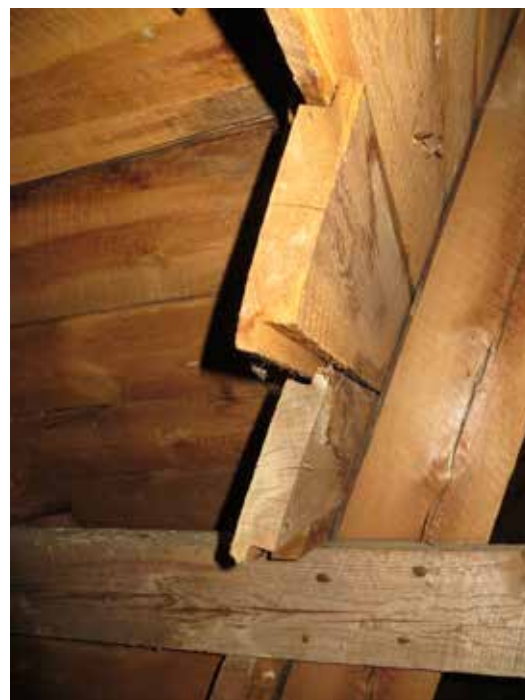
Till vänster: Skador i takbottnen. Här syns också att plåten ligger direkt på brädorna utan papp emellan.

Emellertid fanns större rötskador vid tornspetsens nedre kant och på den vertikala mittsektionen. Skadorna hade sannolikt uppstått när inträngande vatten och kondensvatten runnit utefter plåttakets insida och slutligen samlats upp vid profileringen. De profilerade underlagen för plåtens profilering fick i hög grad bytas och dessa kopierades med de gamla som förebild. Mellanpartiets blinderade partier var i god kondition, men ramverket fick delvis bytas ut. Generellt var ytorna mot väster särskilt rötangripna.

Torntaket belades först med papp, Isola Isostark YEP 2500. Därefter lades skivtäckningen i huvudsak med dubbelfalsar, som tidigare, med plåt av koppar, som var 0,6 mm tjock. Antikvarien framhöll vikten av att bibehålla den befintliga skivtäckningens indelning. Plåtarna låg så att de i regel hade hakfalsar som mötte varandra, dvs de var inte förskjutna. Detta läggningssätt renodlades vid omläggningen så att i princip alla hakfalsar gjordes så att de mötte varandra och hade maximalt 50 mm:s förskjutning, allt i enlighet med länsstyrelsens tillstånd. Att en viss förskjutning tilläts hade sin grund i att dubbelfalsning inte kan göras utan en viss förskjutning.

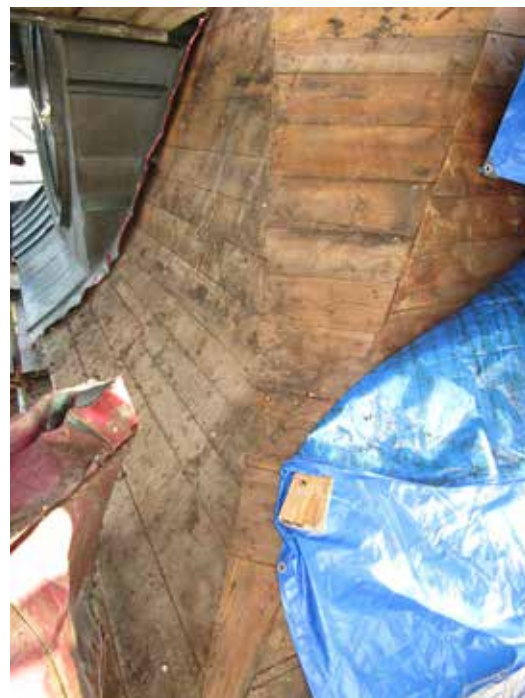
Ovan: Takbottnens nedre del med demonterad plåt. Till vänster: Kraftigt rötskadad profil vid den nedre kanten av spirans övre del.

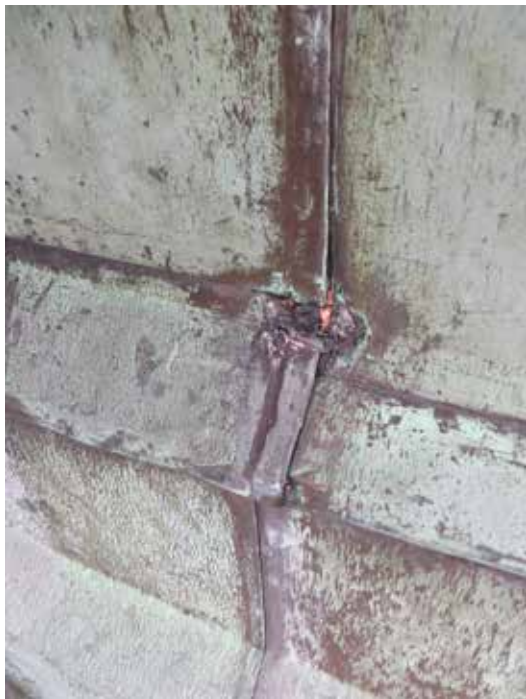
Omkullslagna falsar kan riskera plåtens hållbarhet.

Många falsar i den befintliga plåtläggningen var omkullslagna för att ge ett slätt intryck. Vid omläggningen försökte man undvika att göra detta regelmässigt eftersom plåten då utsätts för påfrestningar. Skillnaden bedömdes inte innebära några visuella skillnader sett från marknivån. På liknande sätt var en del falsar som löper från en plåtvinkel till en annan raka. Detta utförande ändrades så att man i stället gjorde böjda falsar, se illustration. Härigenom åstadkoms en hållbarare teknisk lösning.

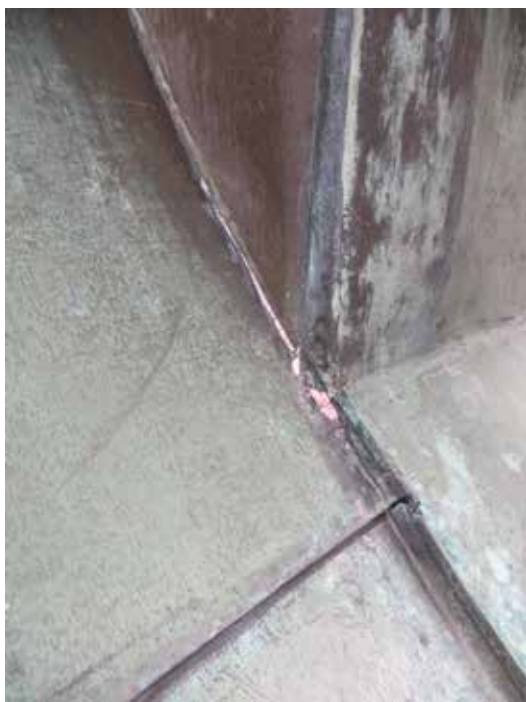
Ovan: Falsar som löper över vinklade partier bör inte som här göras vinklade, utan som en rundning.  
Till höger: En urtavla efter omtäckning. Nedtill kan man ana hur de rundade falsarna vid frontens sidor utfördes.

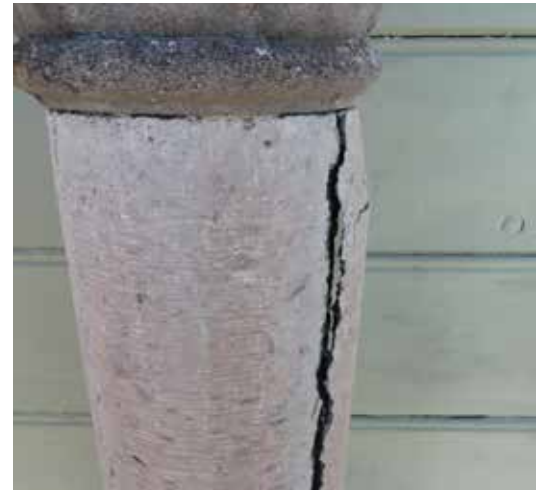
När ställningarna för takåtgärderna rests upptäcktes att de kolonnetter av kalksten som sitter i varje öppning för ljudluckorna hade varierande skador. Den norra var särskilt skadad med kraftiga, längsgående spjälkningar. De övriga hade mindre vittringsskador. Kolonnetternas kapital av huggen sandsten var inte skadade. För att närmare undersöka saken besiktigades tornet av AB Stenkonservering Väst. Besiktningsmannen gjorde den bedömningen att den norra kolonnetten möjligen var så skadad att dess konstruktiva uppgift att bära upp valvringarna riskerade att gå förlorad och att den skulle kunna brista. Därför föreslogs ett byte till en ny, likadan kolonnett.

Ovan: Spricka i den norra kolonnetten.

Konserveringsföretaget genomförde åtgärderna. Den norra kolonnettens valvringar avlastades och kolonnetten demonterades genom att den först sågades av. En ny, svarvad kolonnett av kalksten monterades. Stenen var "Jämtlands grå" i svagt gråa, bruna och röda kulörer i likhet med den befintliga. Stenen levererades av Dala sten AB och svarvades av Stefans Stenhuggeri AB. Det tycks bland annat varit den tidigare kolonnettens förankring med rostande dubb av järn, som bidragit till att den spruckit och spjälkats. Dubbens diameter var 18 mm och dess längd 130 mm. De nya dubbarna var av rostfritt, syrafast stål, med en diameter om 16 mm och en längd om 200 mm. Dubbarna fixerades med PCI Flexmörtel premium. Övriga kolonnetter konsoliderades och stenlagades för att förhindra vatteninträngning i sprickorna.

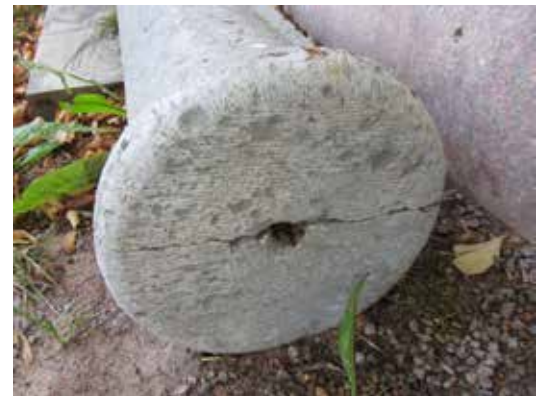
Ovan: En mindre skadad kolonnett med endast yttlig spjälkning.

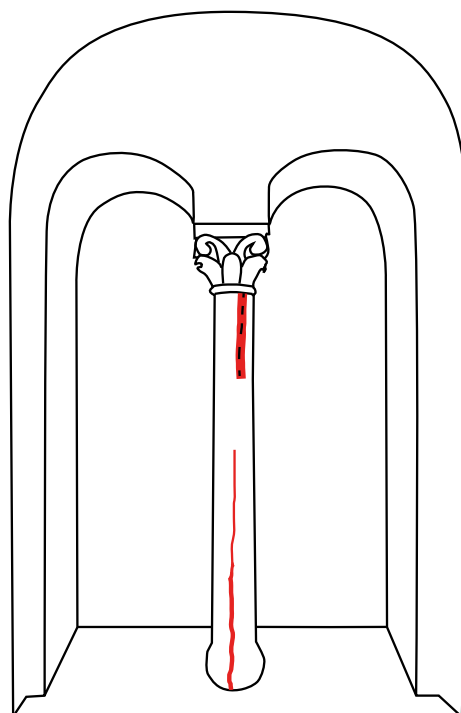
Sprickor och klov norra kolonnetten

Tornet har fyra valvbågade ljudluckor med kolonnetter i varje väderstreck. Kolonnetterna är uppförda i kalksten och kröns av kapital i sandsten. Vid skadebesiktningen konstaterades allvarlig klovspricka på den norra kolonnetten.

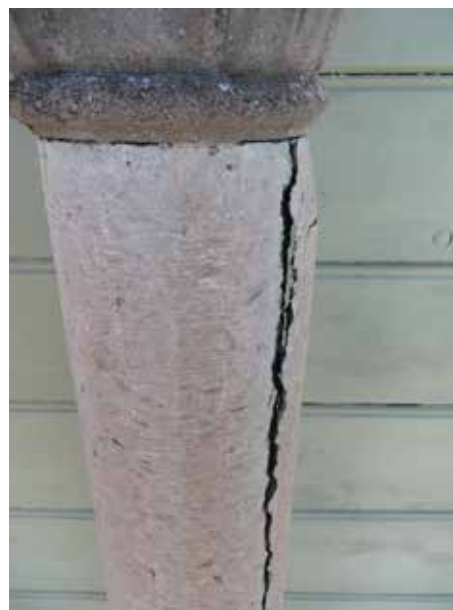
Klov bildas i svagare områden på sedimentära bergarter. De uppstår på grund av lermineraler som orsakar att stenen skiktas sig. Biologisk påväxt och frostsprängning förvärrar sedan skadorna ytterligare.

Klovspricka norra kolonnetten

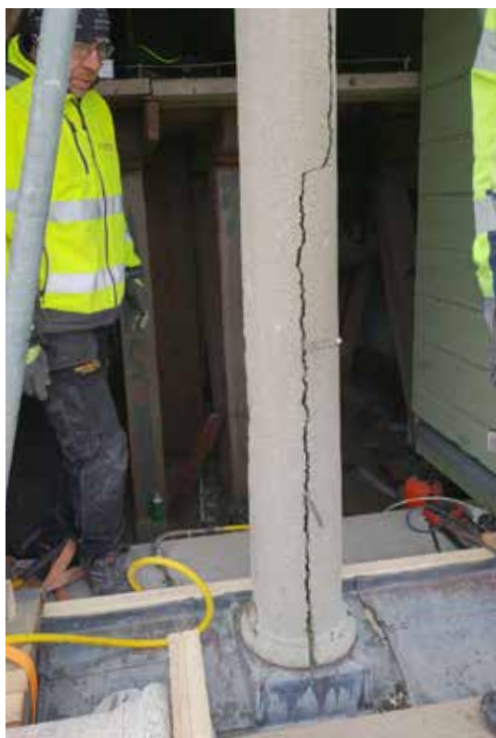
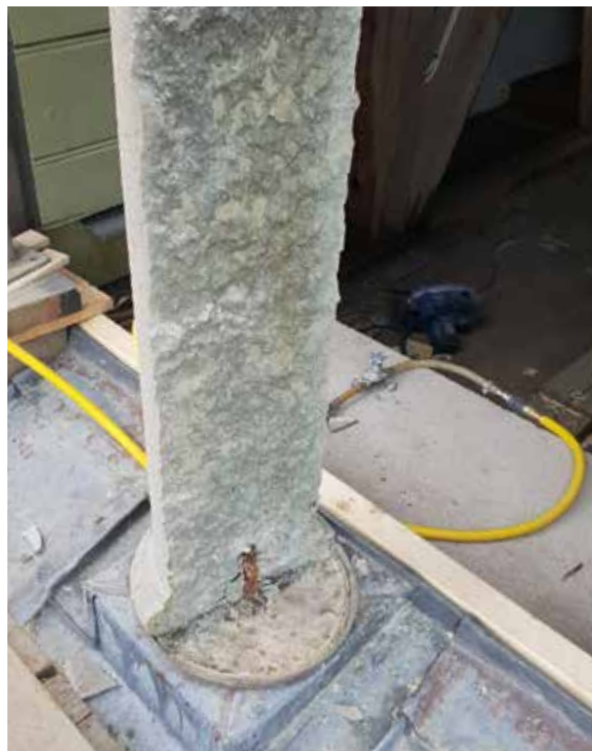
Sprickan öppnades och det visade sig att rostiga dubbar i kolonnettens undre och övre del orsakat att stenen sprängts inifrån

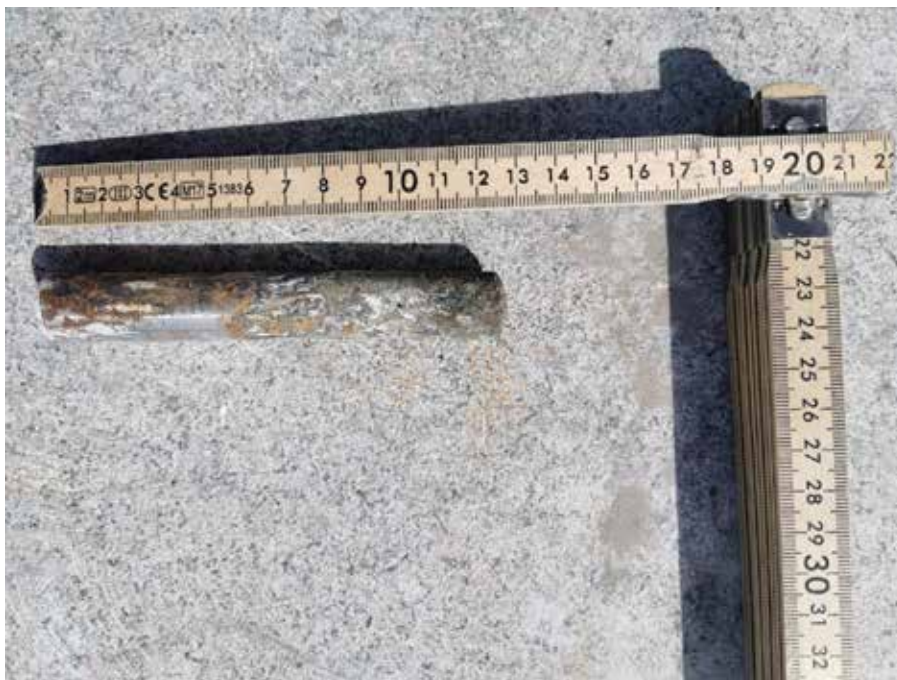
Den rostiga dubben var 18 mm tjock och 130 mm lång
