# Tofteryds kyrka

Antikvarisk medverkan i samband med utvändig restaurering och ny tillgänglighetsramp. Tofteryds socken i Vaggeryds kommun, Jönköpings län, Växjö stift

## Tofteryds kyrka

Antikvarisk medverkan i samband med utvändig restaurering, och ny tillgänglighetsramp, Tofteryds socken i Vaggeryds kommun, Jönköpings län, Växjö stift

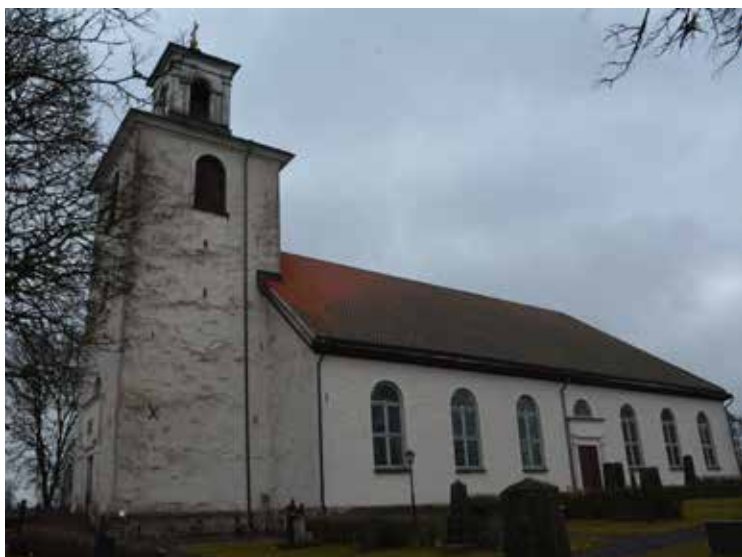
Kyrkan strax före restaureringen 2019. Fasaderna är, framför allt på tornet, kraftigt svärtade av rödalger och lavangrepp. Färgen på lanterninen är till stor del bortvittrad.

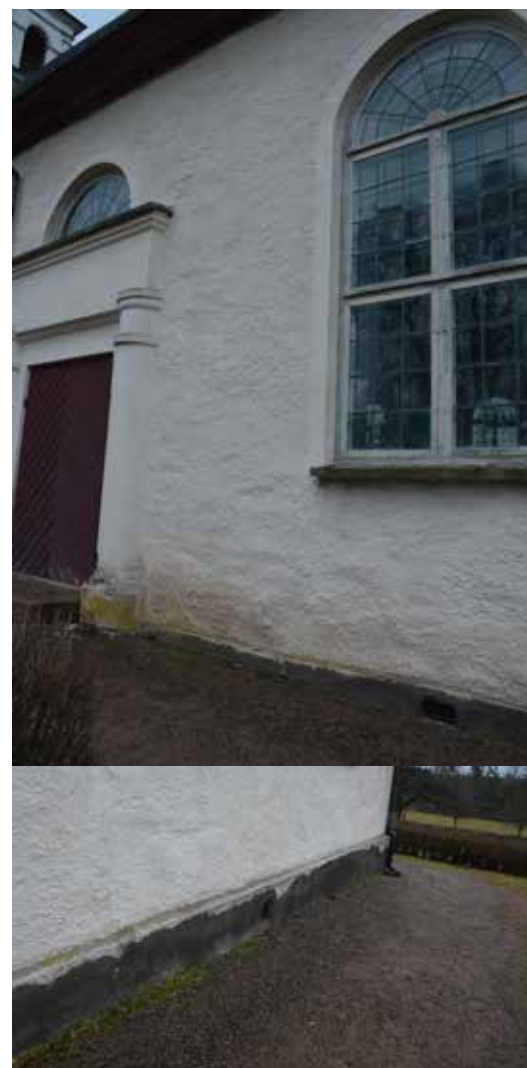
Kyrkans ursprungliga puts är i gott skick, däremot förekom skador på putssockeln.

Skadade partier i sockeln knackades ned in till murverket. Detta kom att omfatta ungefär halva sockeln. I övriga delar togs ytputs med bristande vidhäftning ned. Lagningarna utfördes här med grundning, utstockning och ytputs av naturhydrauliskt kalkbruk, i styrkan NHL 3:5.

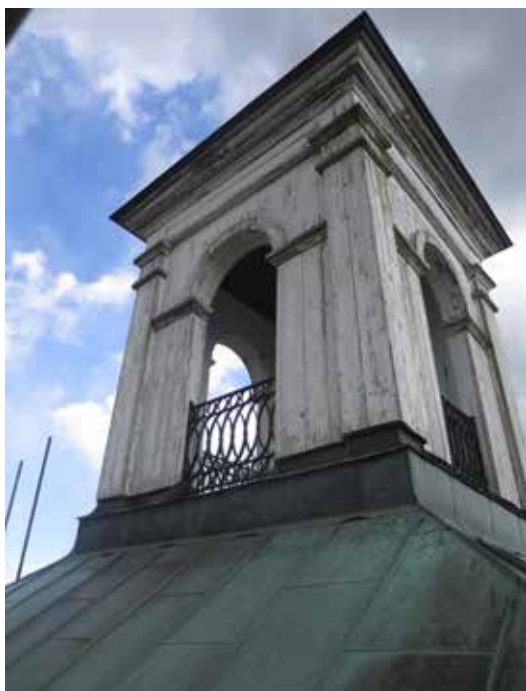
Färgen på lanterninen är kraftigt nedbruten. Hörnpilastrarnas baser har 1983 tagits bort och ersatts med anslutningsplåt av koppar.

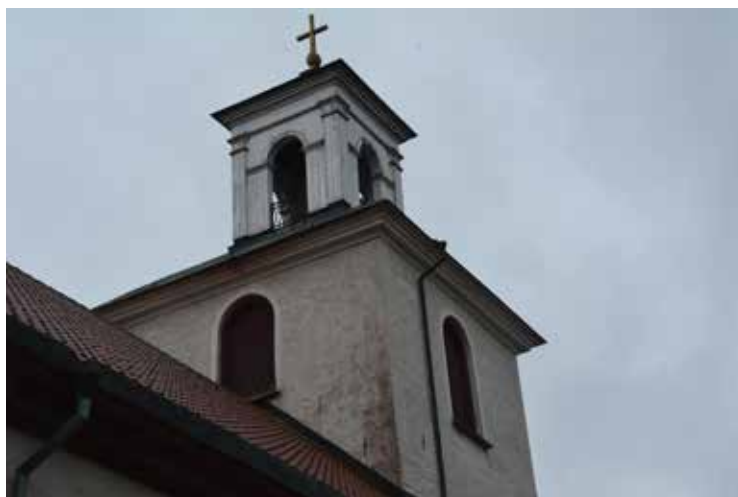
Långskeppets och tornets taklister har skilda kulörer.

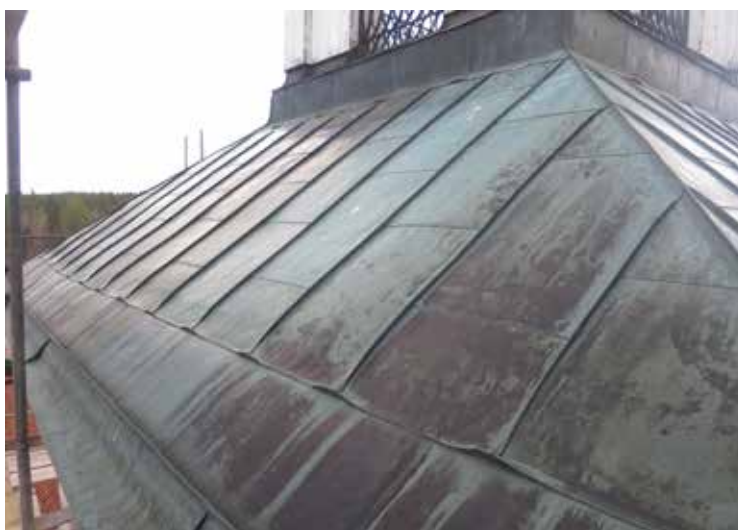
Koppertaket på tornet är sannolikt från 1960-talet med ståndränna och hög övre anslutningslist.

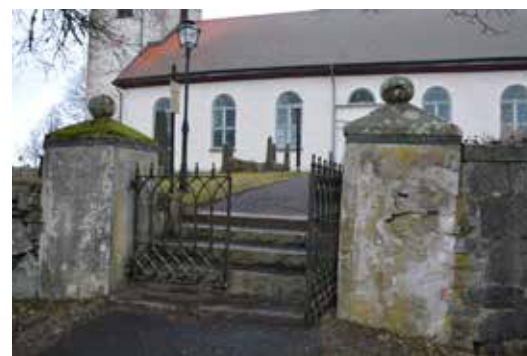
Grindstolparna vid den södra entrén har kvar sin originalputs men även här fanns omfattande skador.

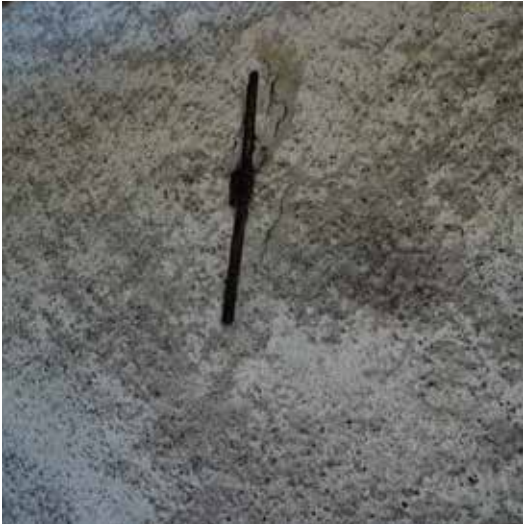
Parti av tornets fasad efter prov med JOS-blåstring. Redan före rengöring förekommer hög andel frilagd spritsten.

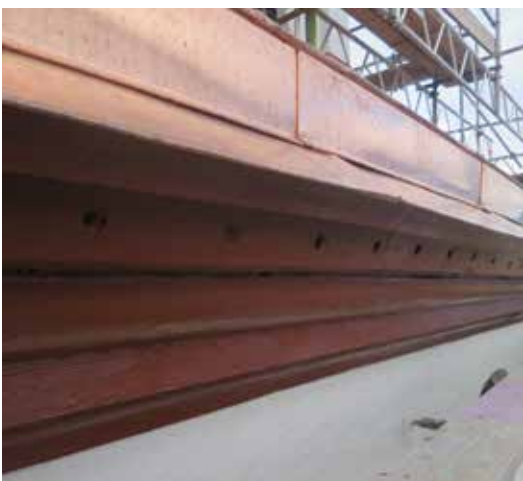
Plåttäckningen på tornet fick rakt utsprång i likhet med tidigare. Hål borrades upp i listen för förbättrad luftning av vinden.

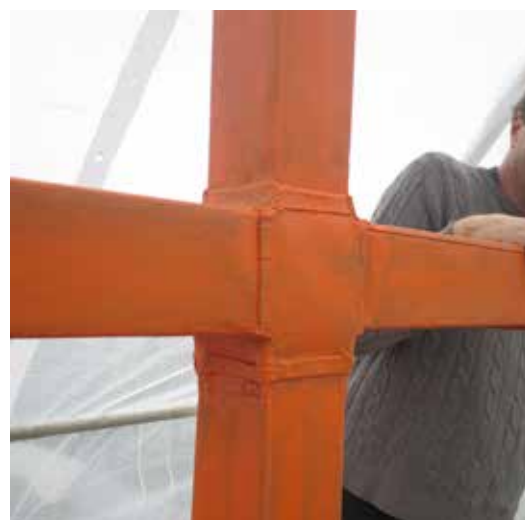
Otåta skarvar i krönkorsets koppartäckning lagades med lödning. Här har det även behandlats med blymönja.

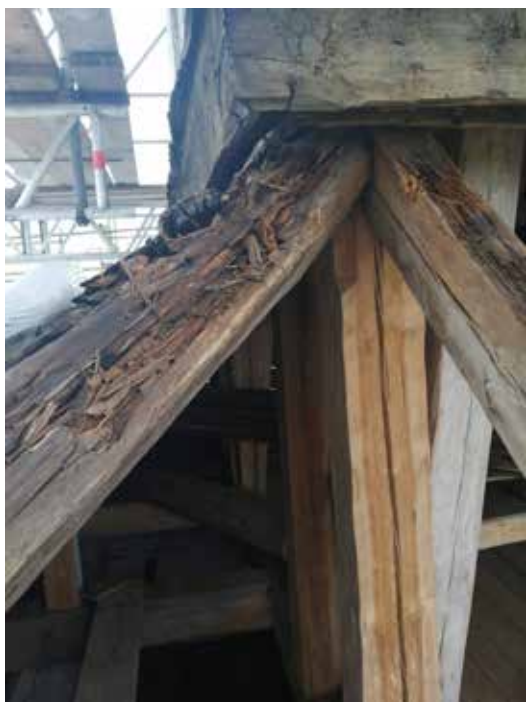
Långt gångna rötskador fanns även i vissa av högbenens övre delar.

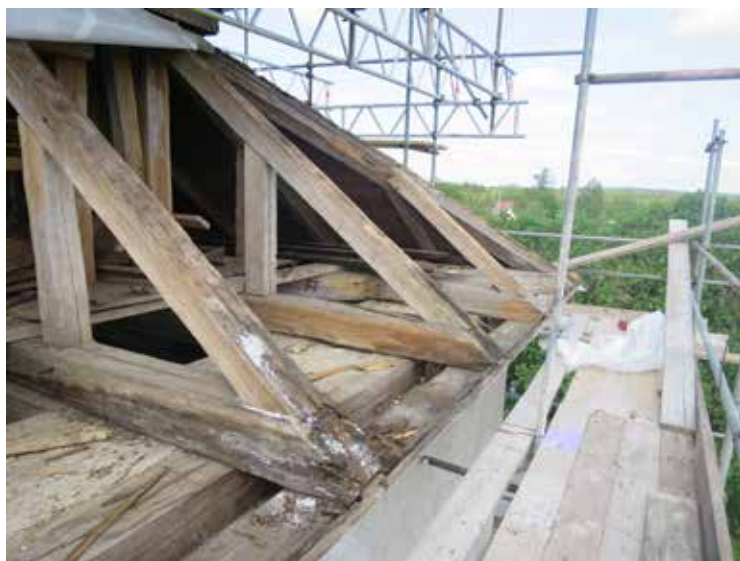
Två av takstolarna åt öster hade rötskador på ovansidan av högbenen och i bindbjälkarnas ändar.

kyrkans tillkomsttid märktes den upp och demonterades varsamt för att möjliggöra en återmontering. Även takstolarna hade utsatts för fuktläckage under lång tid varpå rötskador uppkommit på vissa av takstolarnas ovansidor, både i anslutning till takfoten och i högbenens övre delar. Sammantaget behövde fyra bindbjälkar lagas i

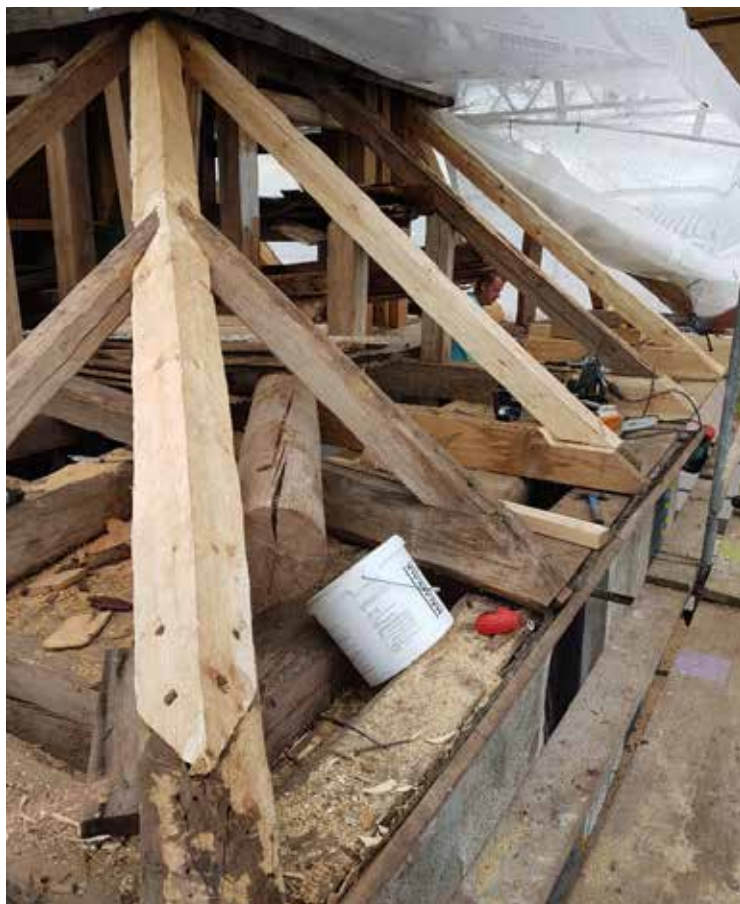
Lagningar i två av takstolarna åt söder. Skadade högben ersattes i sin helhet, med hänsyn till bärrigheten. Bindbjälkarnas ändar lagades i med skarvning halvt i halvt. Lagningarna spikades med smidd spik lika befintlig takstol.

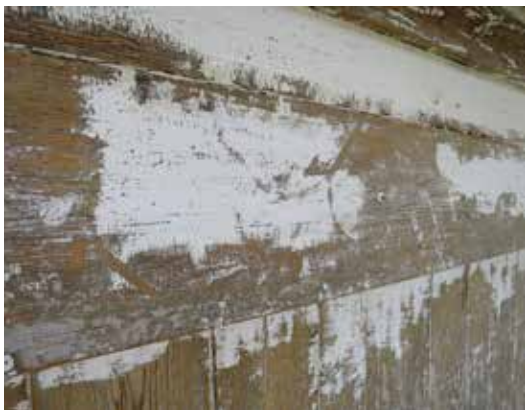
Spår av marmorering på lanterninfasad. Denna var gjord i ett ganska grovt manér. De grova penseldragen var säkert en förutsättning för att dekoren skulle synas från marken.

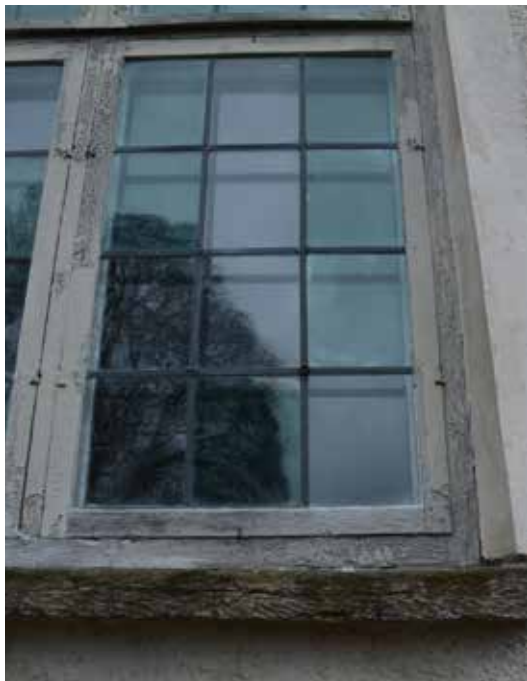
En av de blyinfattade fönsterbågarna åt norr före restaurering. Färgtonen hos rutorna varierade.

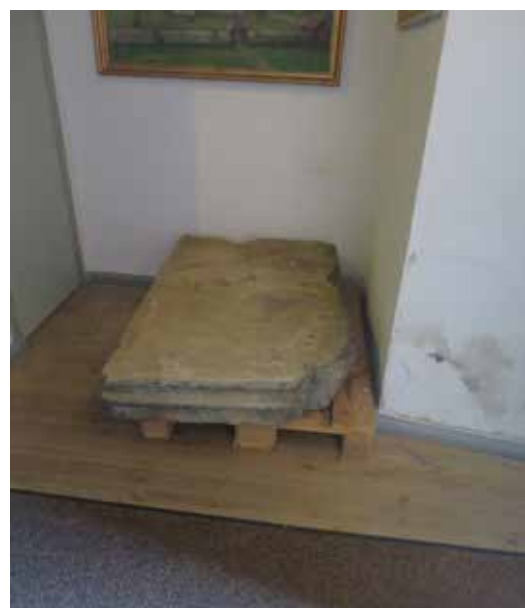
Den medeltida altarskivan i huggen sandsten som sedan renoveringen 1978–79 legat utvändigt norr om koret flyttades nu åter in i kyrkan för en mer skyddad förvaring.

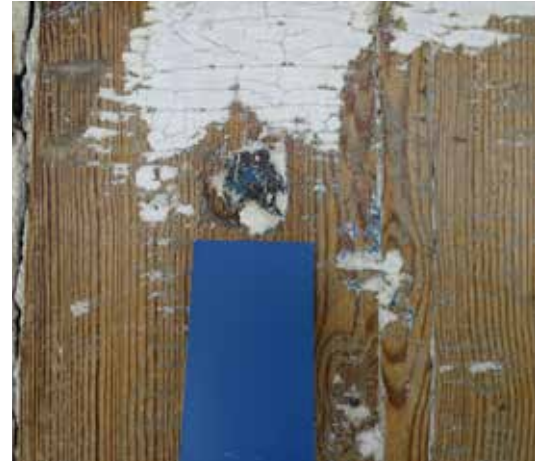
Spår av bevarad originalfärg på lanterninens fasad, sannolikt marmorering i berlinerblått och svart.

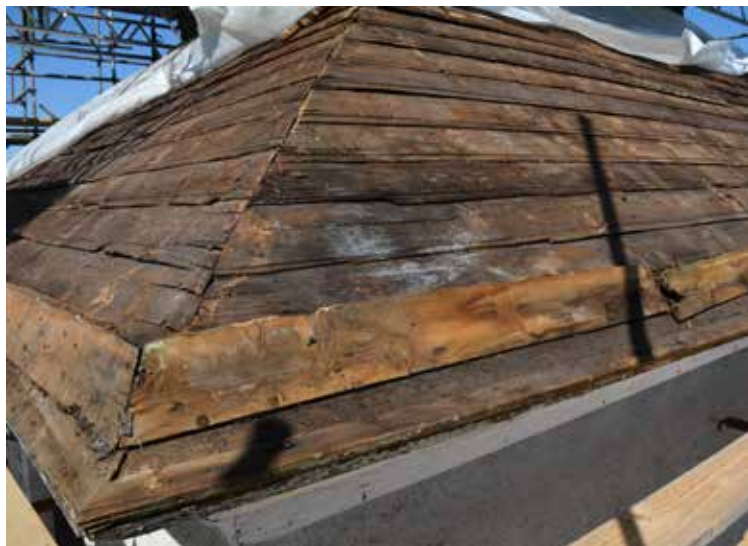
Takbottenpanelen både på torn- och lanternintaket bestod av äldre takbrädor med typiska spår för vattenavledning, sannolikt hämtade från äldre byggnad med torvtak.

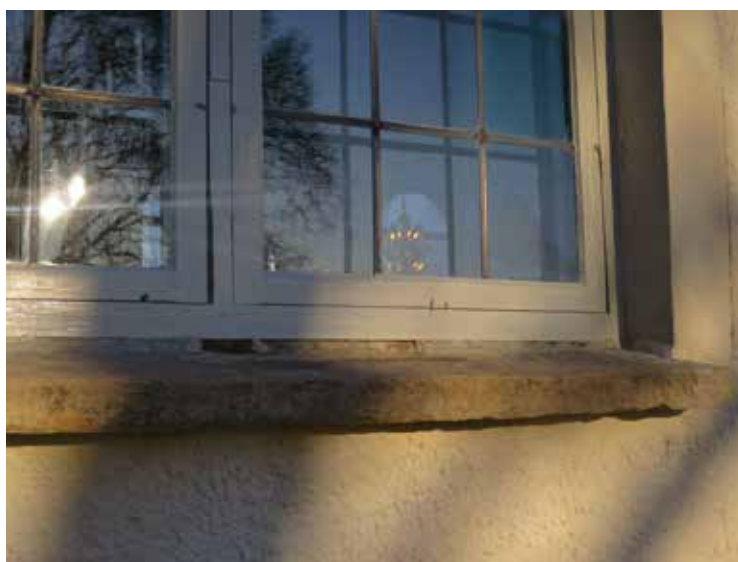
Fogen mellan karmbottenstycken och solbänkar kommer att lagas med ett genomfärgat naturhydrauliskt kalkbruk.
