# Fröderyds kyrka

Antikvarisk medverkan i samband med omläggning av absidtak,  
Fröderyds socken i Vetlanda kommun, Jönköpings län, Växjö stift

Jönköpings läns museums dnr: 209/2018  
Länsstyrelsens dnr: 433-6820-2018

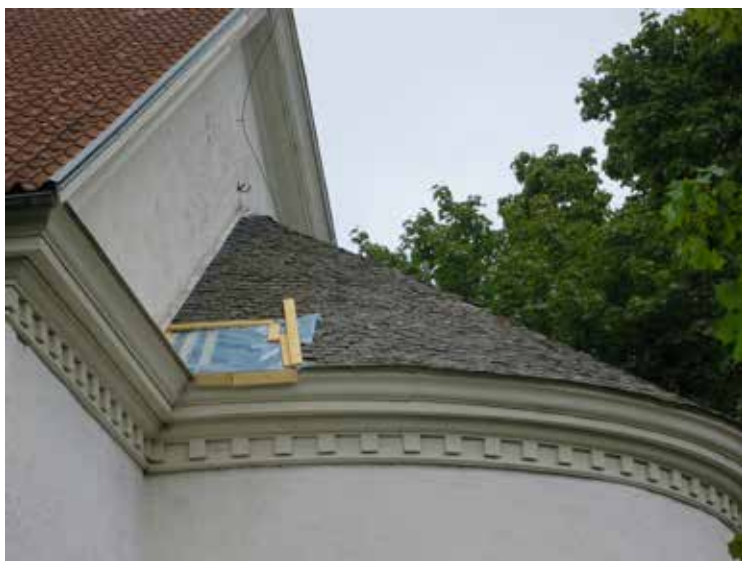
Omläggningen av skiffertaket föranleddes av ett läckage på den södra sidan.

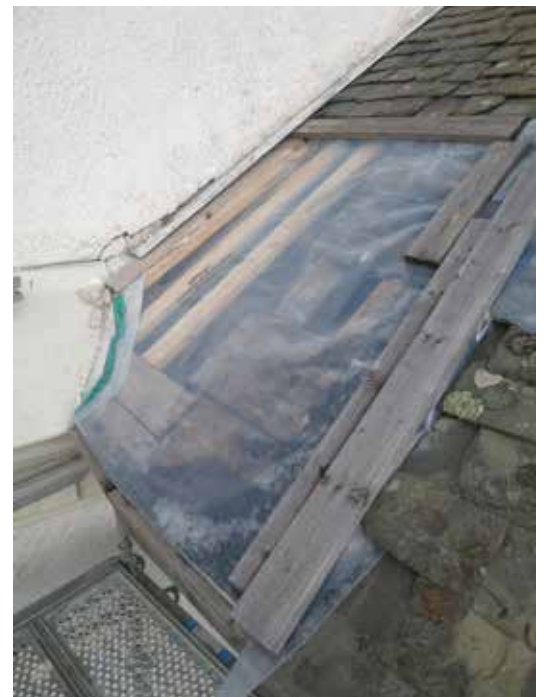
På takets södra sida, i den nedre delen, finns ett läckage orsakat av bortfallna takskiffer. Vid uppstarten hade taktäckningen här demonterats för att möjliggöra besiktning av underliggande takstol. Högbenet var av bilat timmer men hade vid en lagning i den övre hälften, skarvats i med sågat timmer i en klenare dimension. Skarvningen hade förstärkts med påsalade brädor på sidorna. Eftersom takets övre del skadats vid branden 1943 har samtliga högben i takstolen motsvarande lagningar i den översta delen.

Uppbrutet parti åt söder där läckage förekom.

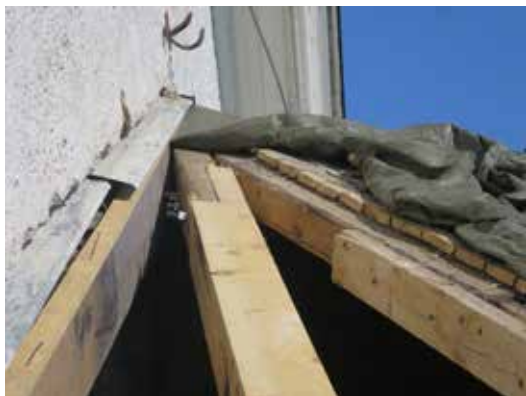
Högbenet som byttes ut fick i övre delen skarvas mot befintlig del eftersom denna inte gick att få loss.

Takstolens innersta högben åt söder var så kraftigt rötskadat att det fick ersättas. Högbenet hade lagats 1947 där den övre hälften hade ersatts. För att återställa full bärighet var avsikten att högbenet nu skulle ersättas mot en hel oskarvad längd. Eftersom samtliga högben var sammanspikade vid mötet i takets krön, och dessa inte gick att få loss, fick en mindre del överst vara kvar och det nya högbenet skarvas med denna. Skarven utfördes med en stående bladskarv som drogs samman med tre gängbultar i blankt stål med fyrkantsmutter. Det nya högbenet utfördes av blocksågat furutimmer i samma

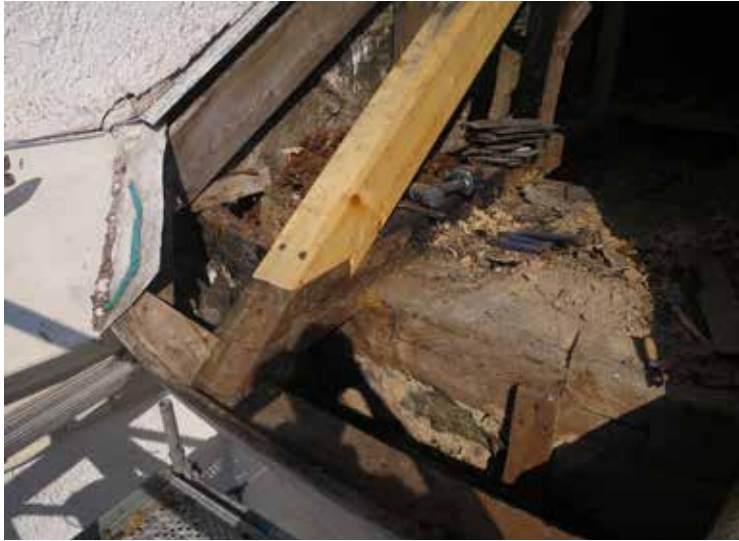
Högbenet sammanfogades med stickbjälken lika tidigare utförande, med urjackning och spikning med grov smidd spik. Notera den allvarliga rötskadan i remstycket, med en stor hålighet.

I samband med en besiktning konstaterades av hammarbandet i den berörda delen hade en mycket kraftig rötskada. Skadan berörde delen från gavelmuren fram till den första takstolen och hade orsakats av samma läckage som skadat högbenet. Eftersom skadan fortsatte in under takstolen påverkande den även bärigheten i takstolen. Hammarbandet följde absidmurens rundade form och var utförd i flera meterlånga sektioner. Den rundade formen hade skapats genom nedbilning av en mycket kraftig stock. Hela den berörda sektionen av hammarbandet byttes nu ut. Takstolen pallades upp och lyftes ca 50 mm för att möjliggöra bytet. Den befintliga sektionen av hammarbandet demonterades och användes som förlaga när den nya delen skulle huggas fram. Den nya delen sammanfogades lika tidigare utförande med en liggande bladskarv och två dymlingar ovanifrån. Även takstolens stickbjälke fick bytas i sin helhet. Denna utfördes av blocksågat furutimmer.

dimension som befintligt högben. I den nedre änden vid mötet med stickbjälken, jackades högbenets ände och sammanfogades med befintliga smidda spikar, i likhet med tidigare. Takstolens stödben bibehölls trots att detta var något brandskadat på ytan. Det skråspikades i det nya högbenet med befintliga smidda spikar.

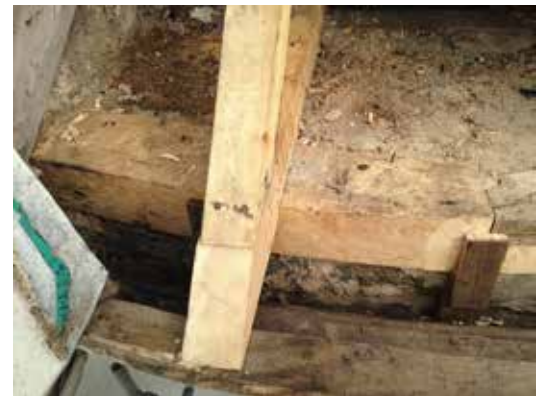
Den södra sektionen av hammarbandet och stickbjälken fick bytas.

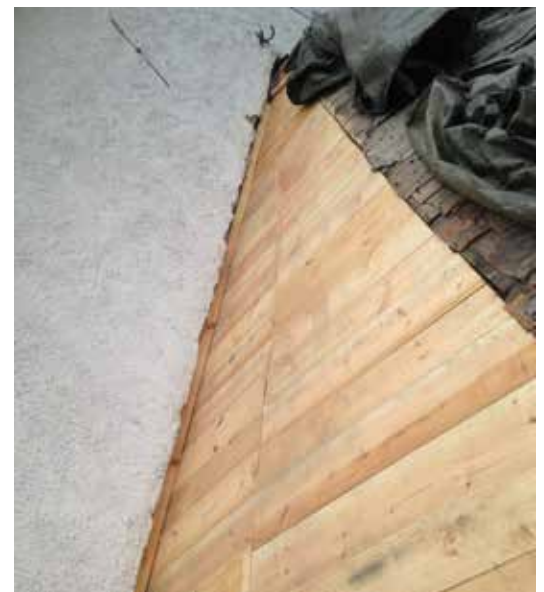
Den befintliga äldre taksvallen i partiet där takstolen lagades var brandskadad på insidan och hade förlorat i bärighet. Med hänsyn till skiffertakets relativt stora tyngd gjordes bedömningen att den äldre taksvallen behövde ersättas med nya brädor i detta parti. Den nya takbotten utfördes med bandsågade kantade kärnfurubrädor av samma tjocklek som den äldre taksvallen. Brädorna spikades med befintlig smidd spik. Även i de övre delarna av taket ersattes tidigare råspont nu med samma typ av brädor. Här spikades taksvallen däremot med blank trådspik.

Ny taksvall av kärnfuru lades i takets södra del.

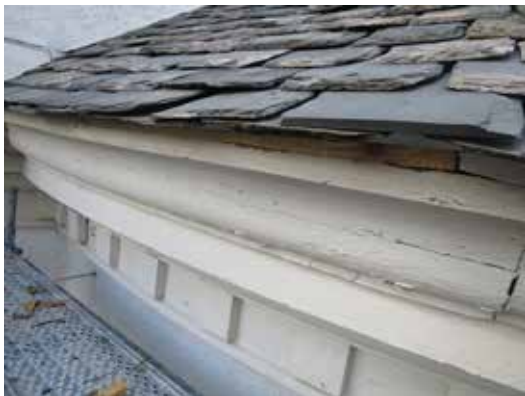
Nedersta svallbrädan hyvlades med samma runda form som takfotslisten och målades med vit linoljefärg.

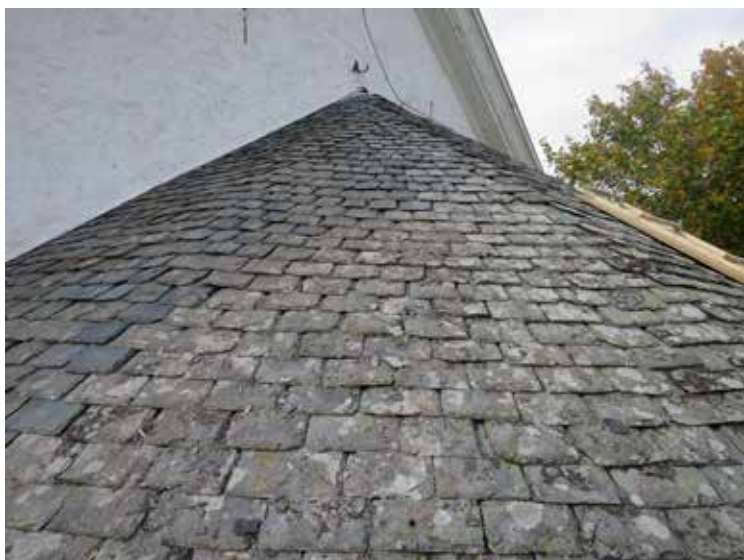
De omlagda delarna gick att urskilja både eftersom skiffret i dessa delar varierade i utseende och täckningen var något mindre jämn.

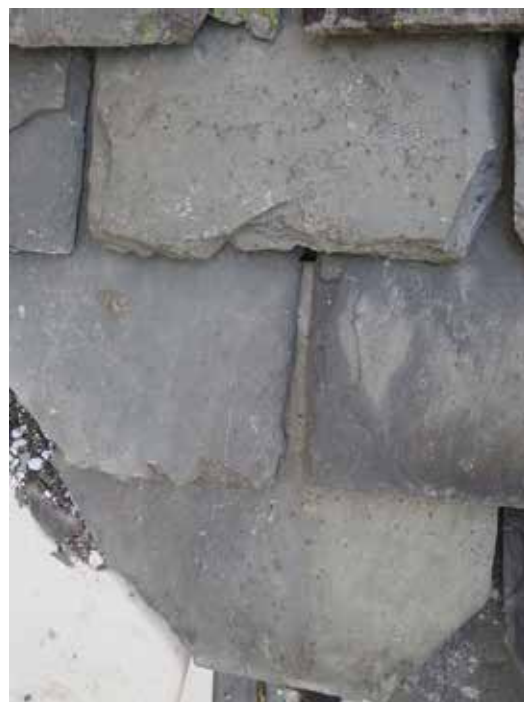
Vid slutbesiktningen konstaterades att skiffertäckningen bitvis var för gleslagd, detta med anledning av att det befintliga skiffret i sig var kort samt att man vid den partiella läggningen behövde förhålla sig till befintliga skift i de partier som inte lades om. Med tanke på takets koniska form sakande även entreprenören tidigare erfarenhet av skifferläggning i motsvarande svårighetsgrad.

Bristande överlappning mellan plattorna förekom med otätheter där vatten kunde ledas in.

Takskifferspecialisten anlätades för en omläggning av sektionen åt söder. Befintlig takpapp fick ligga kvar. Vid omläggningen användes bitvis ett annat skiffer som var ca 2 tum längre, för att erhålla en tillräckligt tät täckning. Ca 2 kvm skiffer ersattes. Entreprenören ville göra en tätare anslutning mot östra gaveln, med inskottplåtar mellan varje skifferplatta. Spår sågades även upp i murverket (utan godkännande från medverkande antikvarie). Varken beställare eller entreprenören Brantås Bygg ansåg att denna tekniska förbättring behövdes, eftersom inget läckage förekom. Därför beslutades att hålla kvar vid den uppvikta takpappen mot fasaden. Vid omläggningen återsattes befintlig anslutningsplåt. Putsen lagades åter mot anslutningsplåtens övre kant.

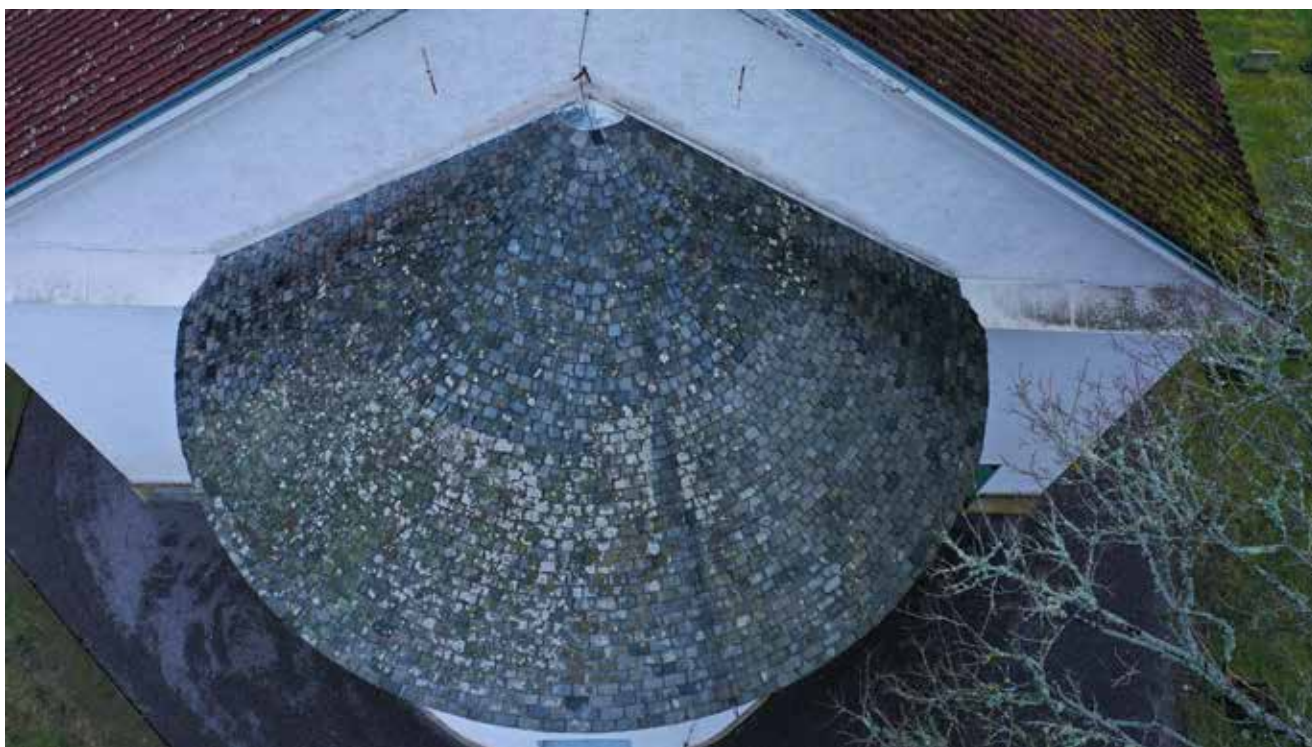
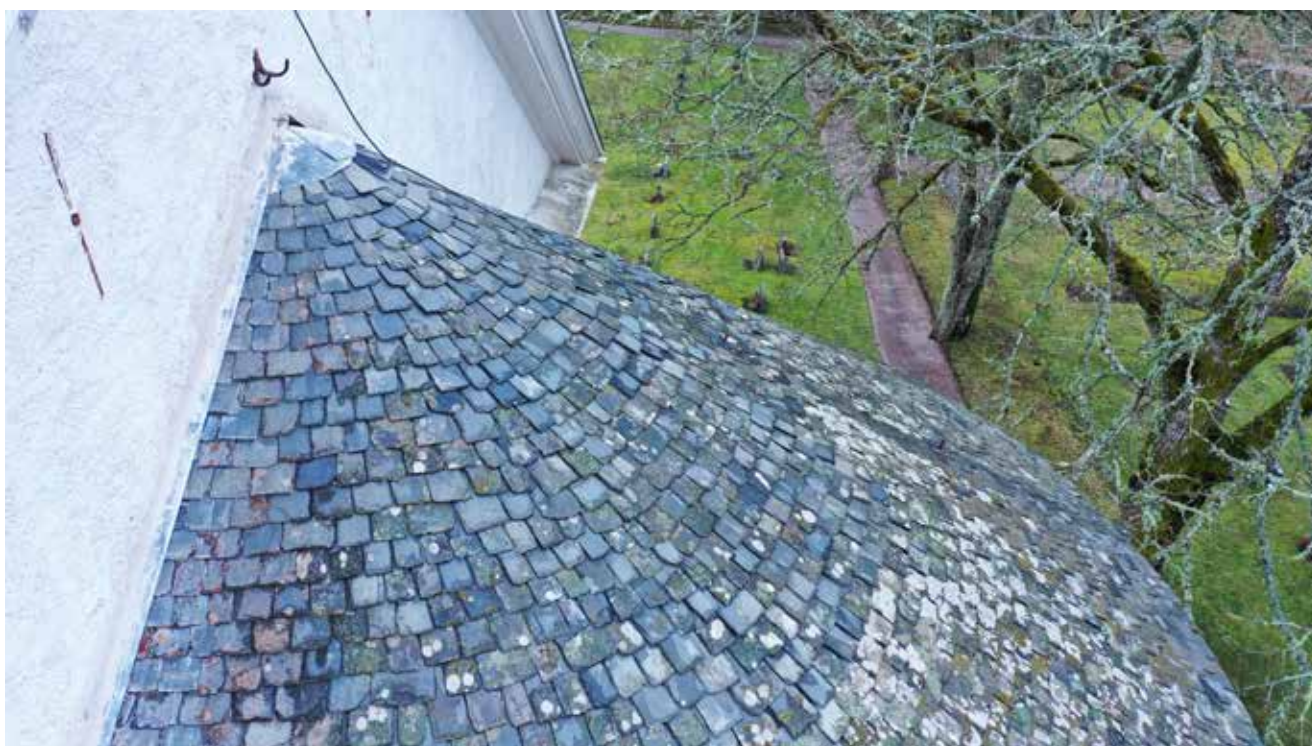
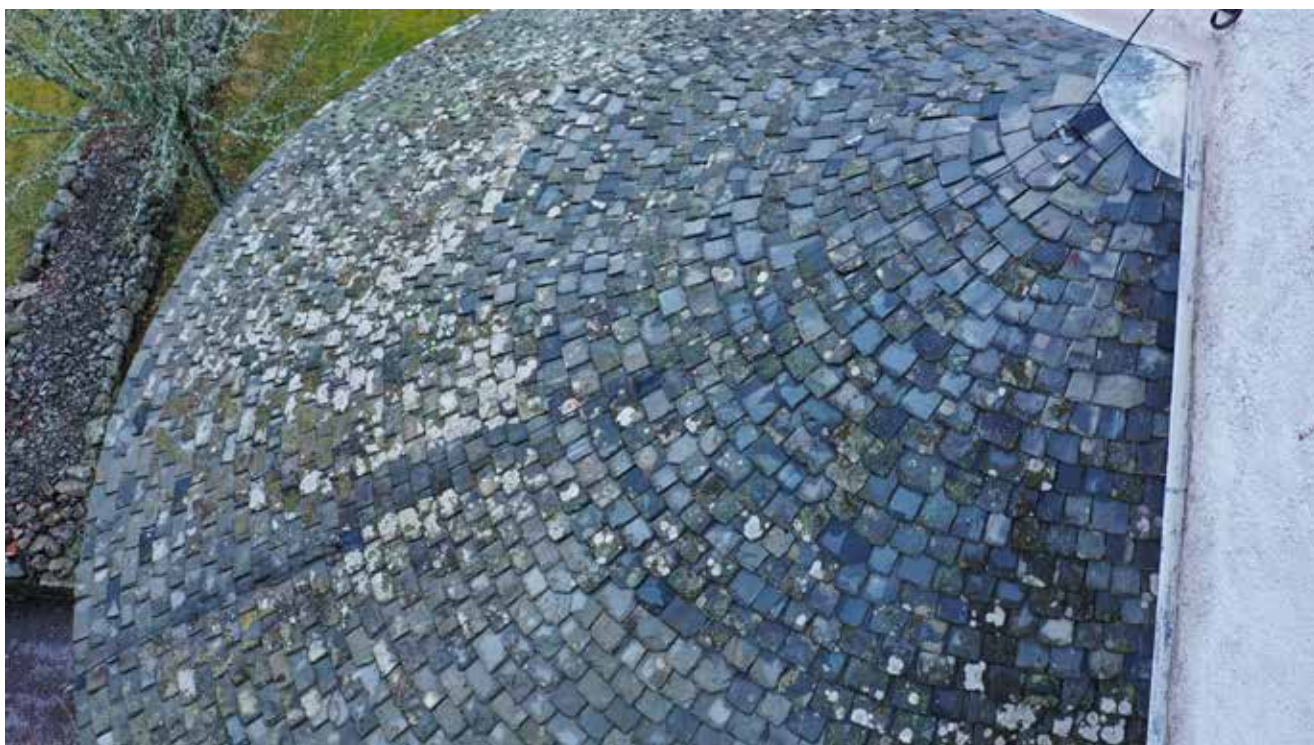
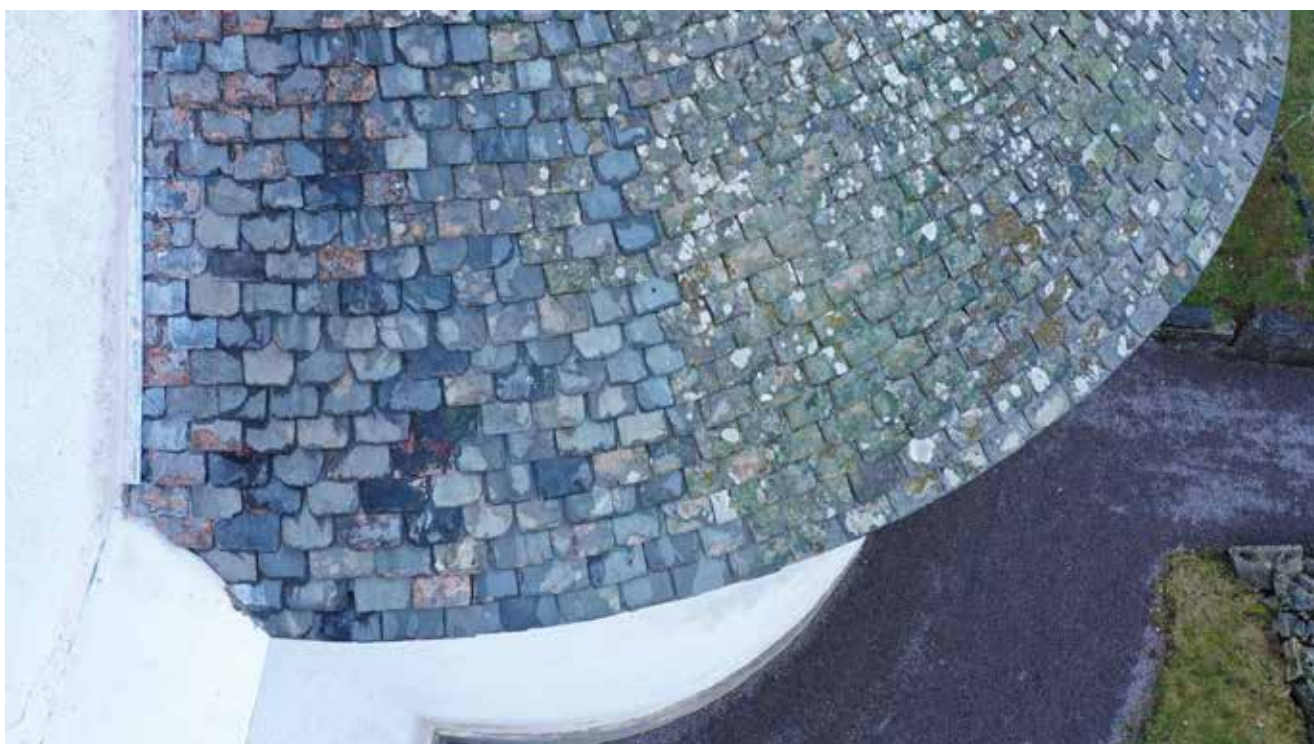
Efter omläggning så framträder de omlagda delarna av taket. Den relativt stora andelen ersatta skifferplattor har bidragit till detta liksom att ersättningsskiffret har en något avvikande kulör. Bilder tagna av Per Jonasson, Vetlanda pastorat med drönare.
