## Näshults kyrka

Antikvarisk medverkan i samband med utvändig ommålning,  
tjärning och omtäckning av sakristians spåntak  
Näshults socken i Vetlanda kommun, Jönköpings län, Växjö stift

Jönköpings läns museums dnr: 224/2018

Länsstyrelsens dnr: 433-6394-2017 (tjärning av spåntak, ny takavvattning)  
433-2031-2018 (omläggning av spåntak på sakristian)

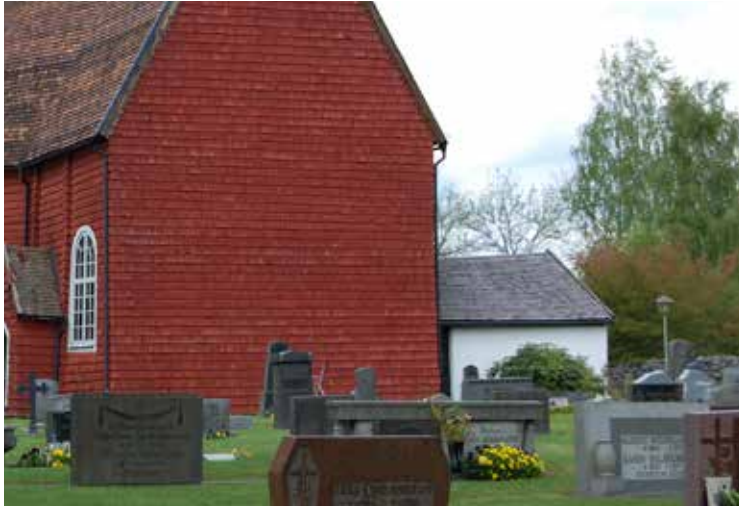
Östra takfallet på sakristians spåntak 2009. Foto Anette Lindgren JLM.

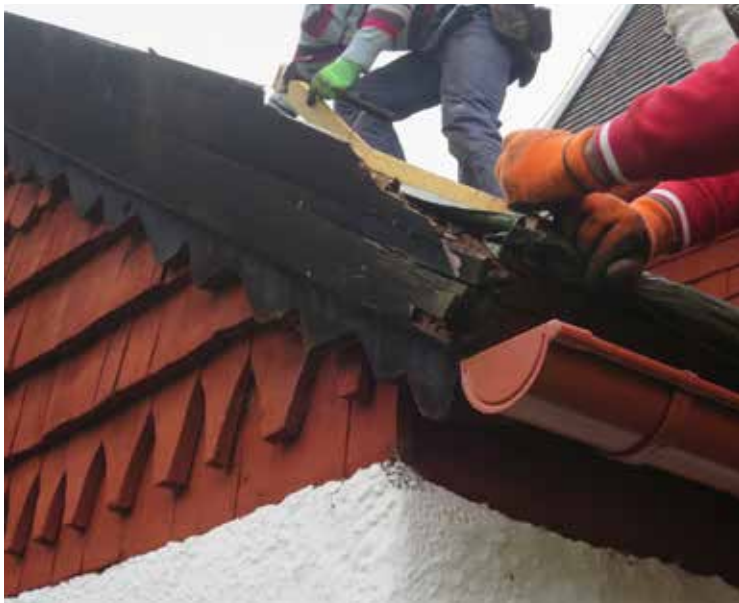
Detalj av sakristians vindskivor före åtgärd.

De yttre vindskivorna var rötskadade och bedömdes även vara sentida. De ersattes nu med nya cirkelsågade (finsågade) brädor i samma dimensioner som tidigare. Vindskivorna spikades med nytillverkad klippspik och behandlades med dalbränd furutjära. De kontursågade undre vindskivorna lagades genom ilusning i nedre änden där de varit rötskadade.

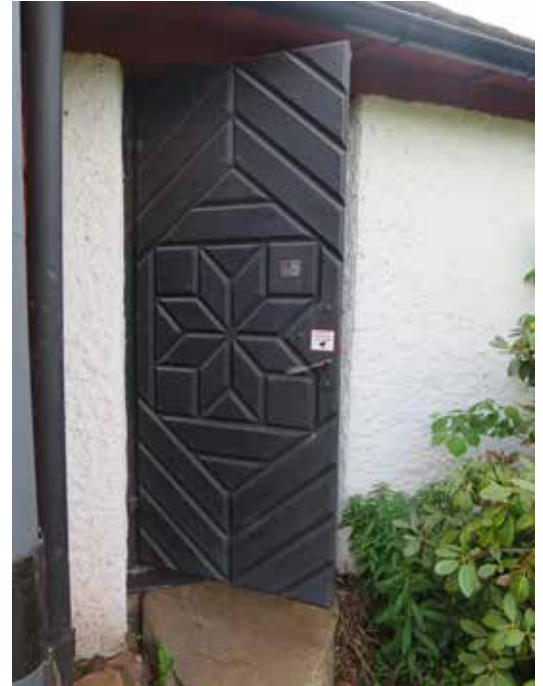
Ytterdörren till sakristian före ommålning. Ingången tillkom liksom dörren 1953. Notera även hänggränsan infäst med krokar i takfoten. Foto taget 2018, JLM.

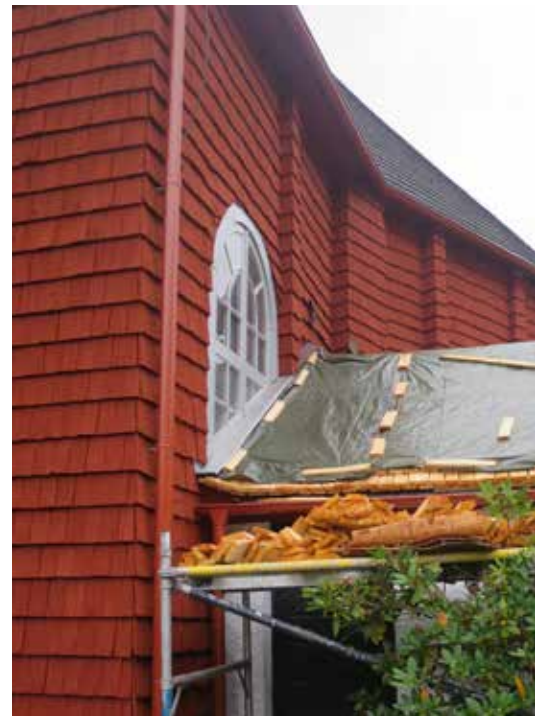
Avslutningsplåten mot fasaden är av kopparplåt. Den är målad i grått under fönstret.

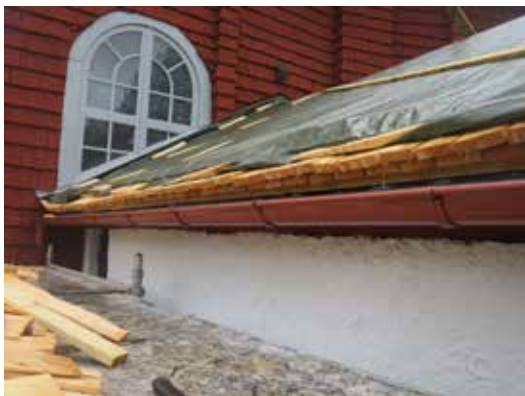
Nedersta vid takfoten lades dubbla skift spån. Däremot sattes ingen luftningslist under spånen. Nedersta brädan i taksvallen åt öster ersattes med en ny.

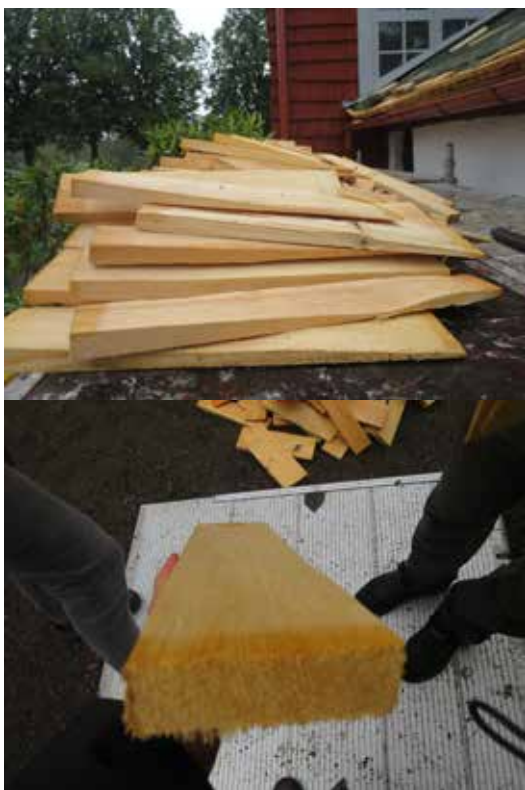
Den nya täckningen utfördes med kluvna kärnfuruspån av hög kvalitet.

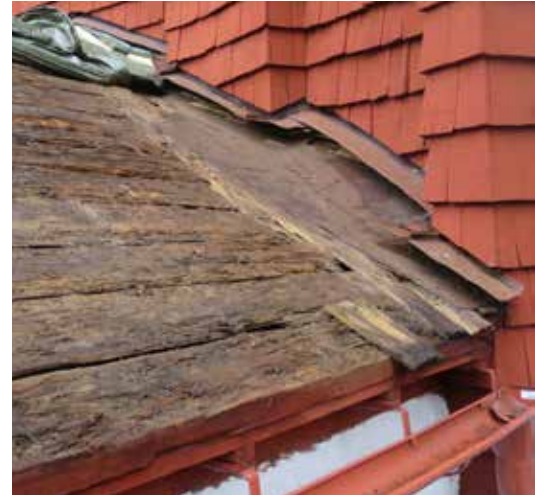
Takpappen mot fasaden täcktes med björknäver. Nedre taksvallsbrädan var bearbetad med yxa i kanten.

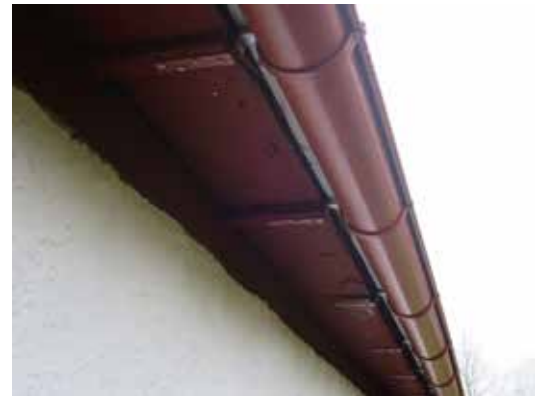
Detalj av hängränans infästning på sakristian.

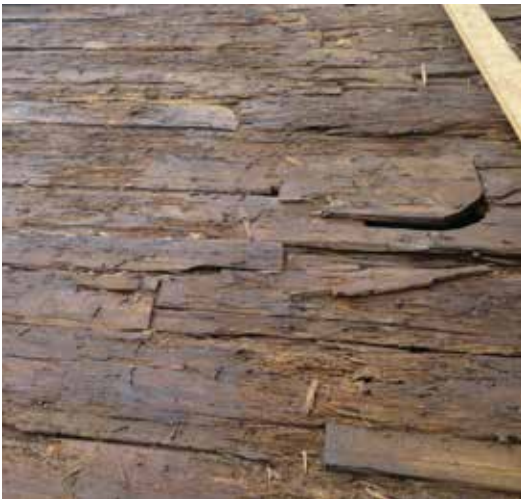
I taksbottenpanelen på sakristians västra takfall påträffades ett igensatt hål, sannolikt en genomföring till en tidigare värmekamin med rökrör. Läget för denna var ungefär mitt på takfallets bredd och ca 135 cm upp från takfoten. Öppningen var ca 25 x 25 cm och hade satts igen med en ramsågad bräda och smidd spik. Detta indikerar att igensättningen gjorts någon gång under förindustriell tid, alltså före 1870-talet. Fotografiet av kyrkan från 1927 visar att ett rökrör från en värmekamin då fanns men istället på det östra takfallet, se bild sidan 6.

Västra takfallet på sakristian efter att spåntäckningen rivits (till höger). Igensättningen i västra takfallet med ramsågad bräda (ovan).

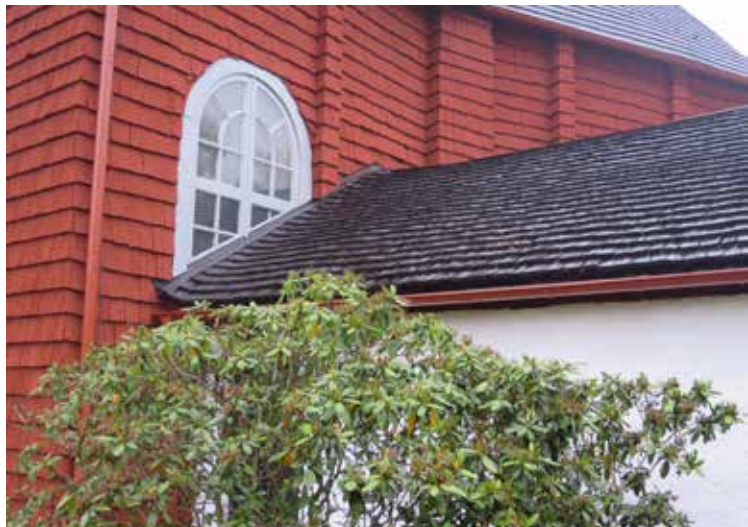
Sakristians tak med ny täckning av kluven kärnfuruspån behandlad med dalbränd furutjära. Anslutningslisten mot fasaden målades svart istället för grå som tidigare, detta för att erhålla ett mer enhetligt utseende.

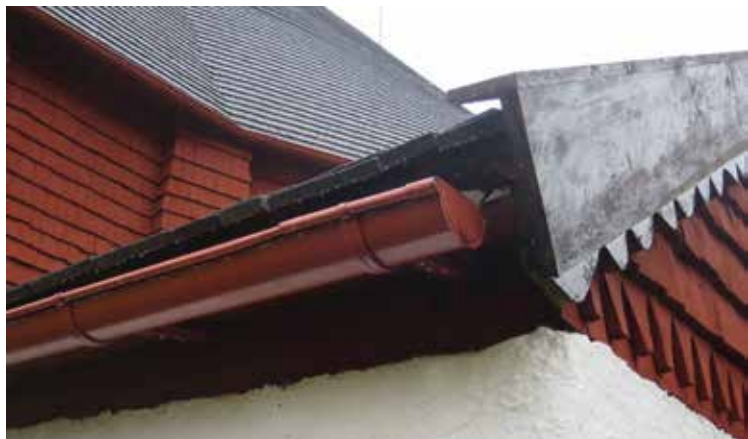
Sakristians tak erhöill nya yttre vindskivor. Närbild av ny hänggränna av fabrikslackerad järnoxidröd plåt samt med moderna rännkrokar. Infästningen med stjärnskruv avses att ersättas med målad spik enligt besiktningensanmärkning.

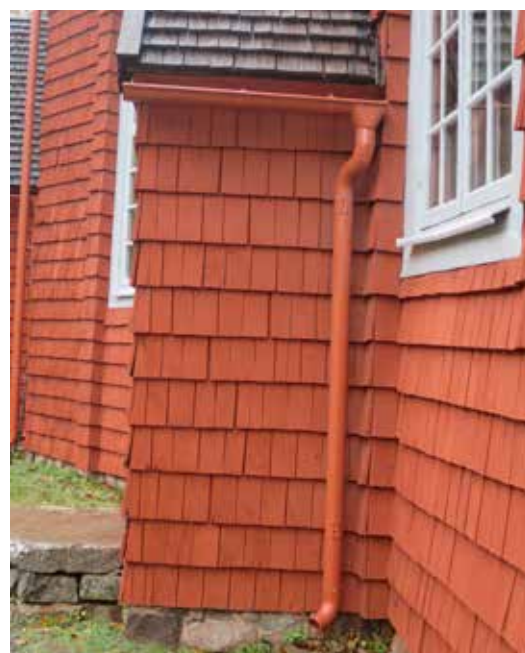
Vid slutbesiktning fälldes några anmärkningar angående det nya takavvattningssystemet. Stuprörens utkastare borde förses med skarprörsvinklar i likhet med tidigare. Om sådana inte fanns att

Utkastarna beställdes dock felaktigt med böjda krökar.

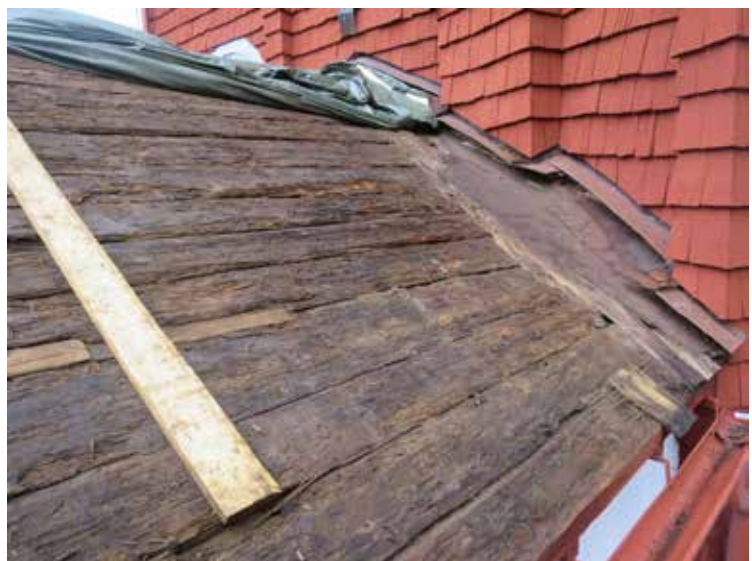
Taksvallen till sakristians tak bestod av kluvna brädor som delats med ramsåg. Brädorna var av hög ålder och i några förekom uttag vilket indikerar att de återanvänts eller flyttats, sannolikt i samband med byggnadsarbetena 1732. Brädorna möttes mitt på taket där de lagts omlott. Ojämnheter i svallen hade sekundärt fyllts i med brädlappar eller sågade takspån.

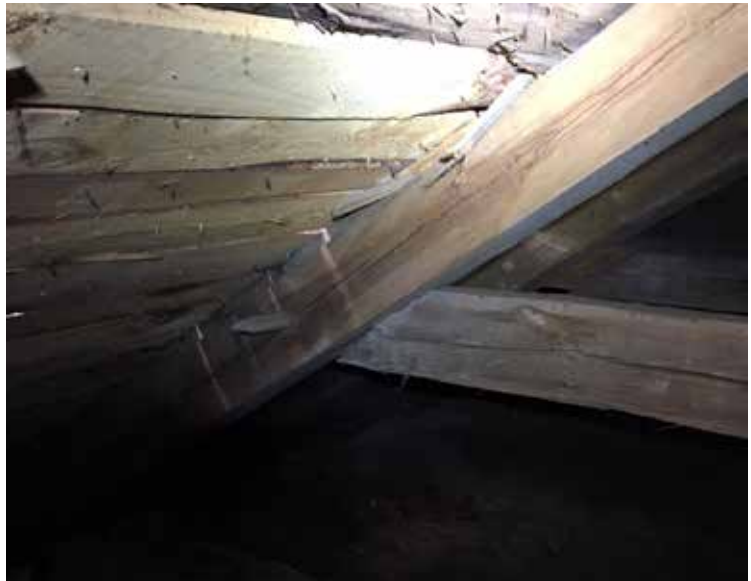
Insidan av taksvallen på västra takfallet, vilken var av kluvna brädor och hade mängder av äldre spånspik.
