# Nya Åminne bruk

Antikvarisk medverkan i samband med vård- och  
underhållsarbeten utförda 2020,  
Värnamo socken i Värnamo kommun, Jönköpings län

Jönköpings läns museums dnr: 2020-071  
Länsstyrelsens dnr: 434-7887-2019

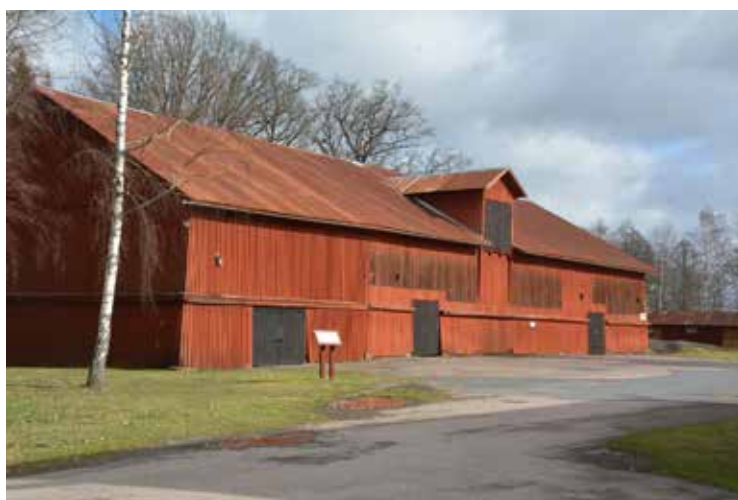
Gördelbalkarna av rundtimmer på kolladans södra långsida var spruckna och partiellt rötskadade. Balkarna på östra gaveln åtgärdades i två omgångar, dels 2016 då den övre balken åtgärdades, dels 2019 då det var dags för den nedre balken. Det noterades samtidigt att balkarna på kolladans sydfasad var spruckna, men bedömdes då inte vara i så dålig kondition att det föranledde åtgärder. Vissa av balkarnas tillstånd hade dock försämrats akut under vintern.

Kolladan före åtgärd.

Huvudparten av gördellisten på kolladans sydfasad byttes. Den del som bestod av rundvirke byttes i sin helhet (från den östra gaveln fram till tillbyggnaden från 1917, som är klädd med locklistpanel, längst i väster). Det var sammanlagt åtta stockar som ersattes med nya furustockar, de var 3,30 meter långa och i snitt 8 tum i diameter. De sammanfogades halvt i halvt och fästes med befintliga järnstag. Stockarna målades med Falu rödfärg. För att kunna utföra arbetena behövde brandindikeringskabeln demonteras, den återmonterades på den nya listen i samma läge som tidigare. Virket levererades från Landsbro Timber. Arbetet utfördes av Franssons Bygg AB.

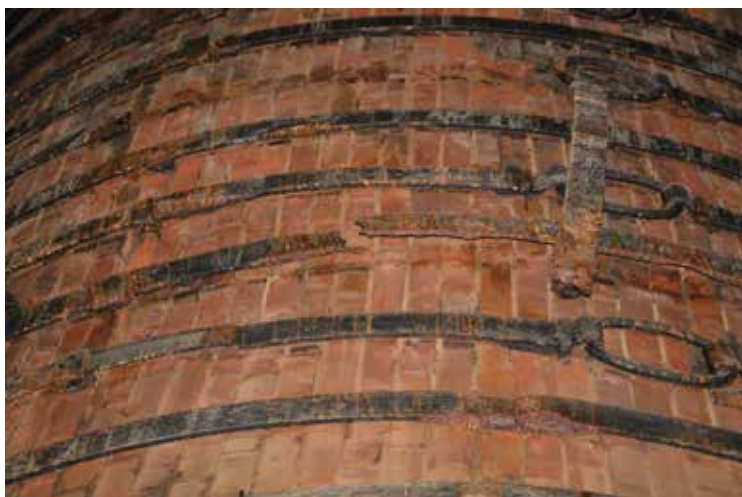
Masugnen före åtgärd. Mitt i bild syns ett avrostat dragjärn och i bildens överkant ytterligare ett avrostat järn som hänger ner.

annat urfallna fogar till teglet fogades om och dragjärnen rengjordes, rostskyddsbehandlades och målades. Inför genomgången av årets etapp hade skador på några av järnbanden noterats, flera av banden var avrostade och krävde åtgärd.

Avrostade och kraftigt rostskadade dragjärn runt masugnens nedre del lagades. Lagningar utfördes på fem ställen, det var bandet ner mot mark, spännringen i band tre lagades, vidare kompletterades två dragjärn mot masugnens framsida och ett avrostat järn och fäste på sidan av masugnen. Arbetena utfördes på plats genom att svartjärn i samma dimension som befintligt svetsades mot de ursprungliga järnbanden efter att de hade rengjorts från rost.

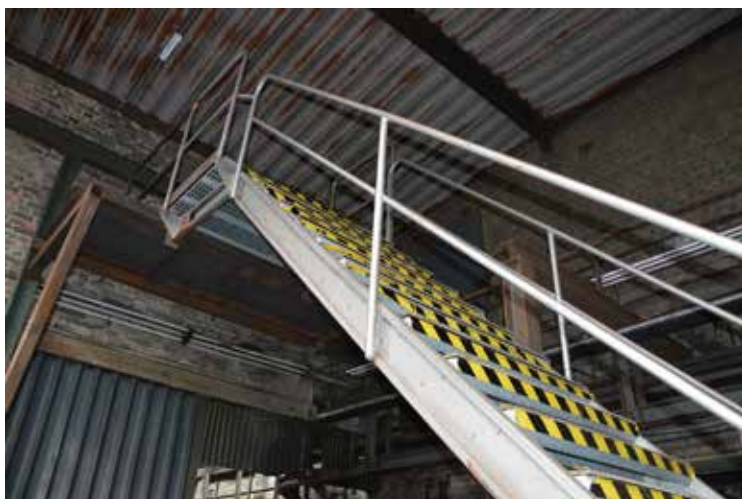
För utrymningen från modellvinden, som nyttjas som samlingslokal, finns sedan ett antal år en ståltrappa som leder ner i gjuterihallen för vidare utrymning via portarna i söder. Trappan var dock inte helt användarvänlig då den upplevdes som brant och dessutom hade förhållandevis smala trappsteg. Vidare var trappans ledstång inte höjdmässigt anpassad till räcket vid det övre vilplanet vilket gjorde att detta behövde förbättras så att en utrymning ska kunna ske tryggt och säkert.

Den gamla utrymningstrappan.

En ny utrymningstrappa från modellvinden ner i gjuterihallen tillverkades. Trappan monterades i samma läge som den tidigare trappan, men går något längre ut i gjuterihallen då den har en mera gångvänlig lutning. Trapppräcket anpassades i höjd mot vilplanets räcke. Trappan tillverkades av Finnvedens Smide AB som även monterade den.

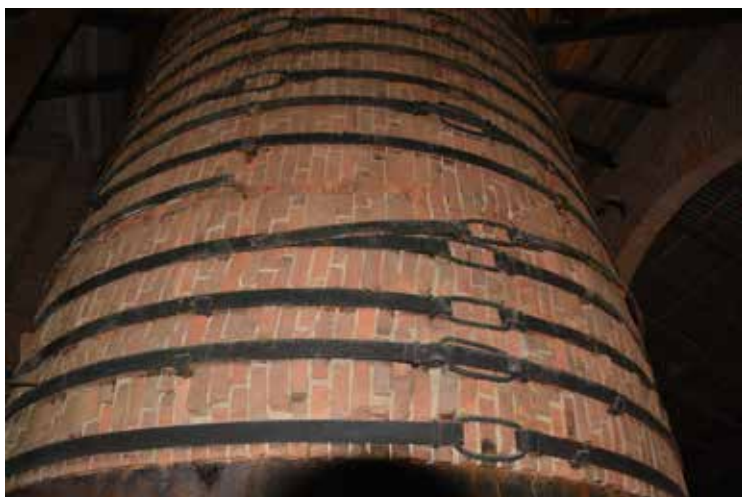
Masugnen före åtgärd. Dragjärnet mitt i bild har gått av och kasat ner då även det inmurade fästet var sönderrostat.

De lagade partierna målades. Ner mot mark användes en pigmenterad linolja, högre upp på stället nyttjades svart linoljefärg efter behandling med rostskyddsfärg.

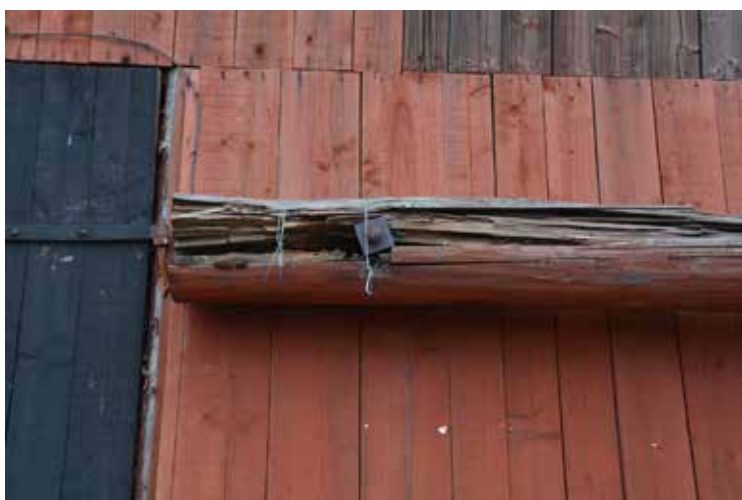
Kolladan före åtgärd, vissa av balkarna var i riktigt dåligt skick och hade fått säkras inför arbetena.

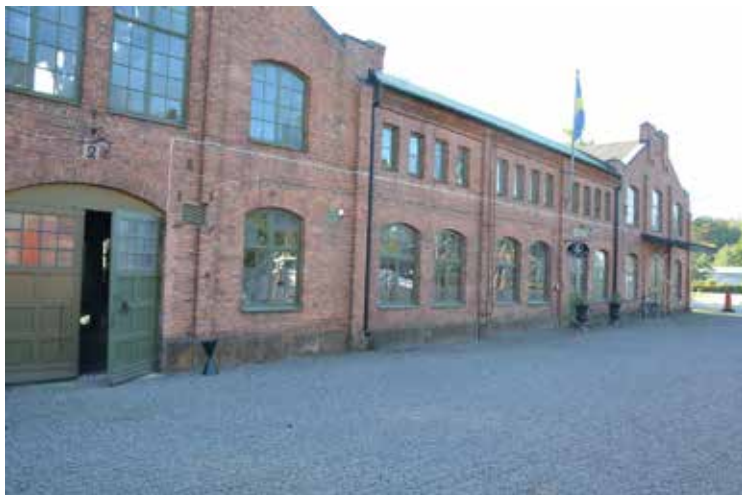
Fönstren på övervåningen, norra fasaden målades i denna etapp.

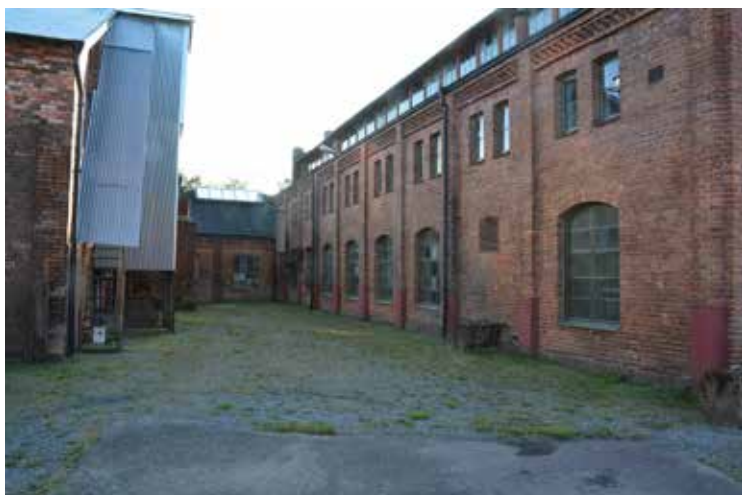
Vidare målades samliga fönster in mot gården i norr förutom lanterninens fönster som målades i första etappen 2016.

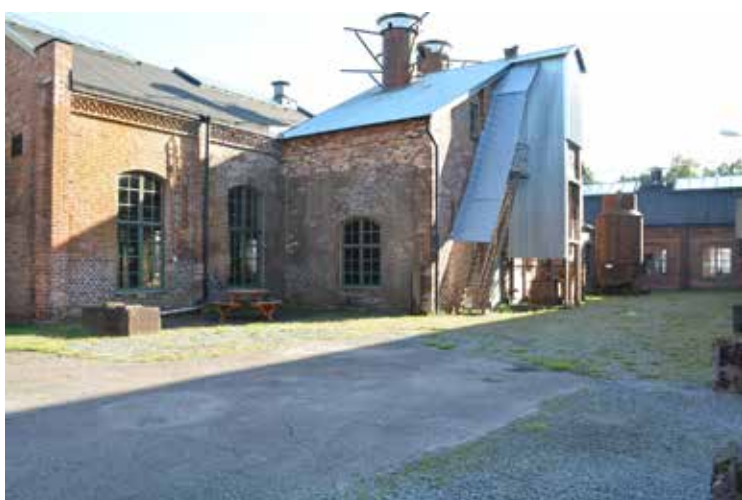
Vid slutbesiktningen gjordes några smärre noteringar, en ny smidd bricka skulle tillverkas till en bultarna i gördelbalkarna till kolladan. Vidare konstaterades att det återstod några mindre fönster på andra planet i anslutning till kupolugnen att måla, men i övrigt fanns inget att anmärka.

Den östra delen av gården, de små fönstren på kupolugnens andra våning missades dock.

De övre fönstren i kupolugnens fasad missades när målningsarbetena utfördes.

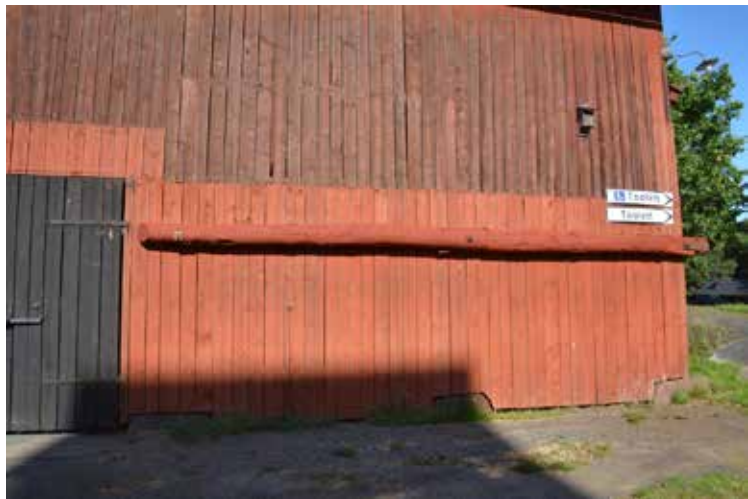
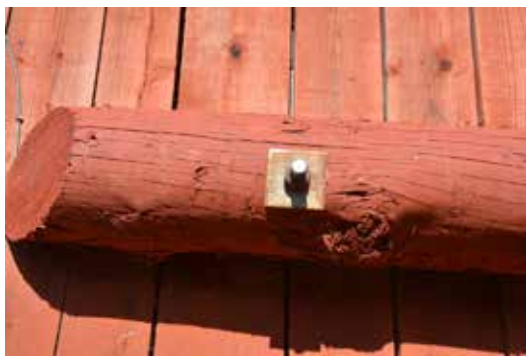
Den moderna brickan skulle bytas till en smidd bricka lika de övriga brickorna.

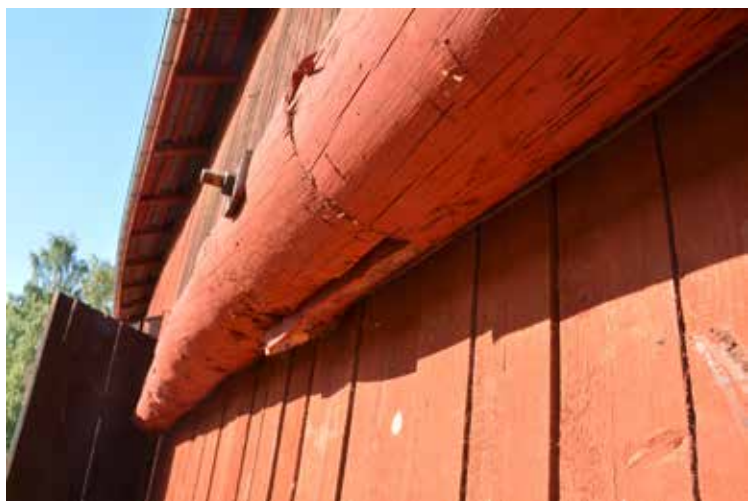
Stockarna sammanfogades halvt i halvt.

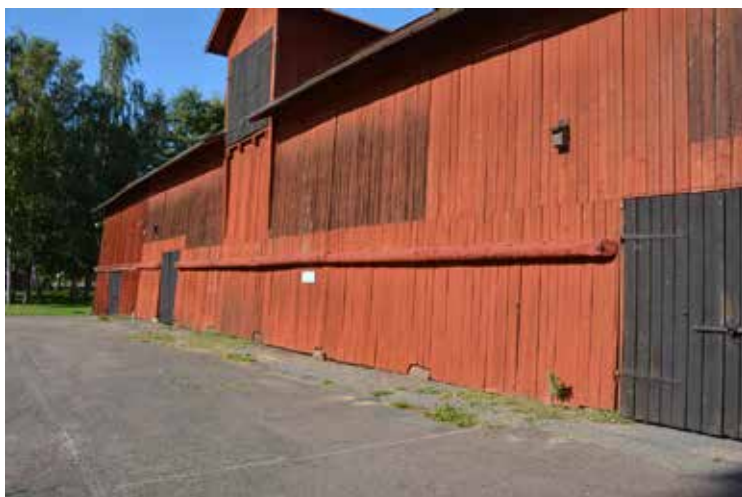
Översikt över bytta balkar.

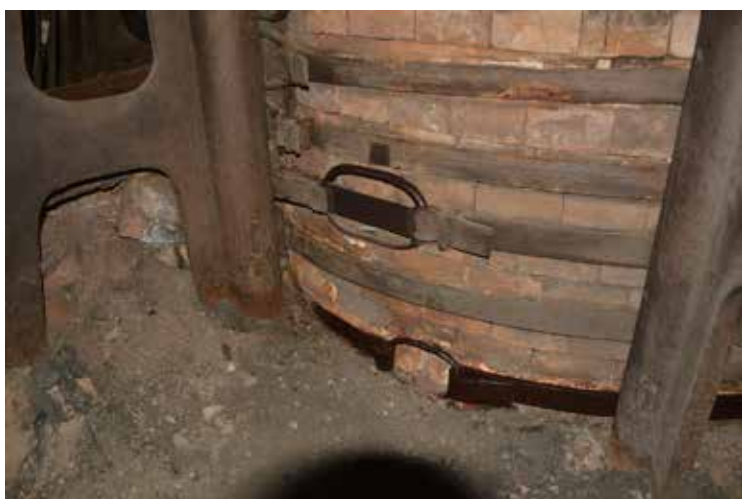
Lagat och målat dragjärn ner mot mark, samt ringen i det tredje bandet.

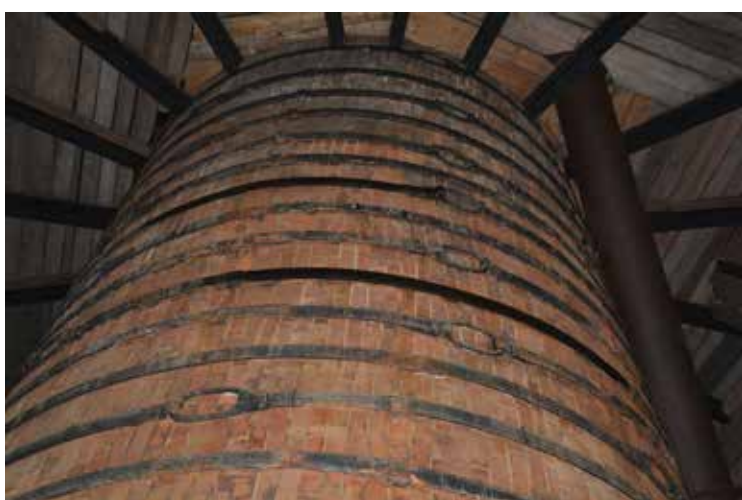
De två lagade dragjärnen mot masugns framsida (i bild band 5 och 8 nedifrån räknat).

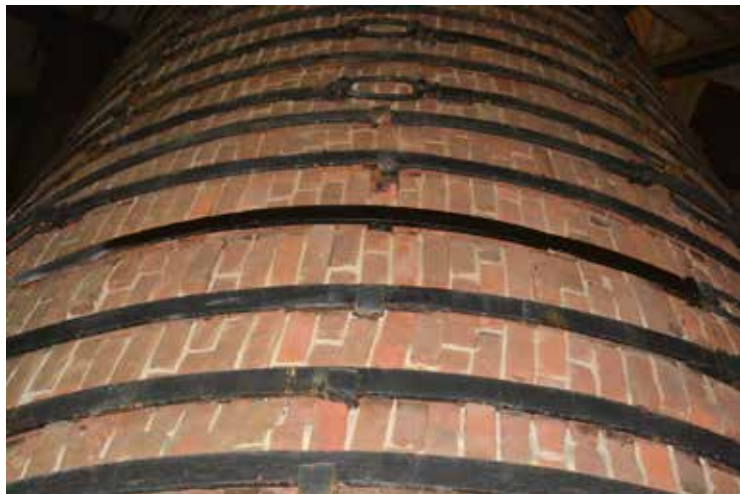
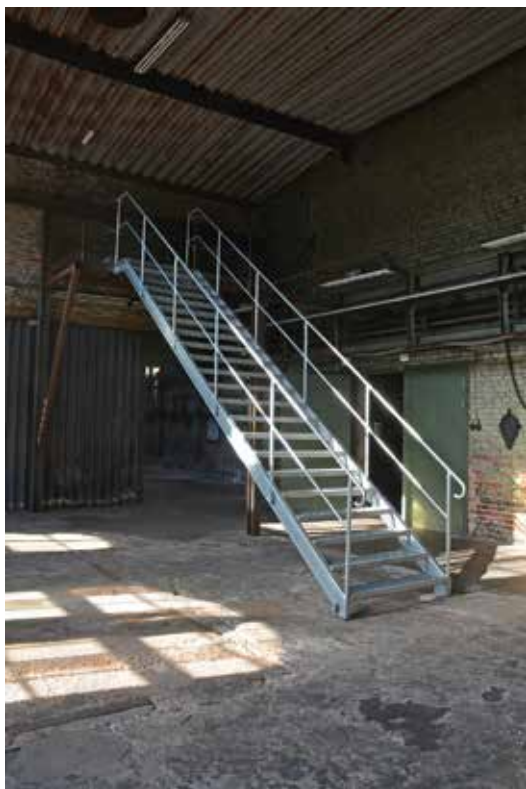
Det lagade dragjärnet på masugnens sida (band 4 i bild nedifrån räknat).

Den nya utrymningstrappan med en mera gångvänlig lutning och högre räcken.

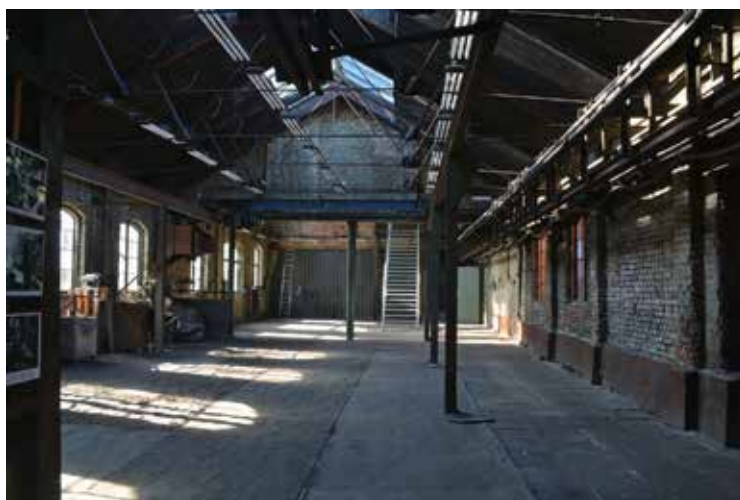
Den nya utrymningstrappan sedd från gjuterihallen.
