# Stenberg kyrka

Antikvarisk kontroll i samband med yttre restaureringsarbeten  
Stenberg socken i Vetlanda kommun, Jönköpings län, Växjö stift

Byggnadsvårdsrapport 2021:40  
JÖNKÖPINGS LÄNS MUSEUM

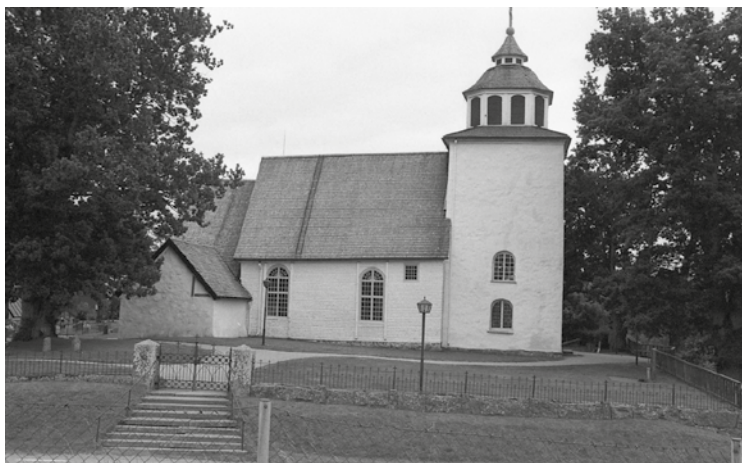
Stenberga kyrka före åtgärd.

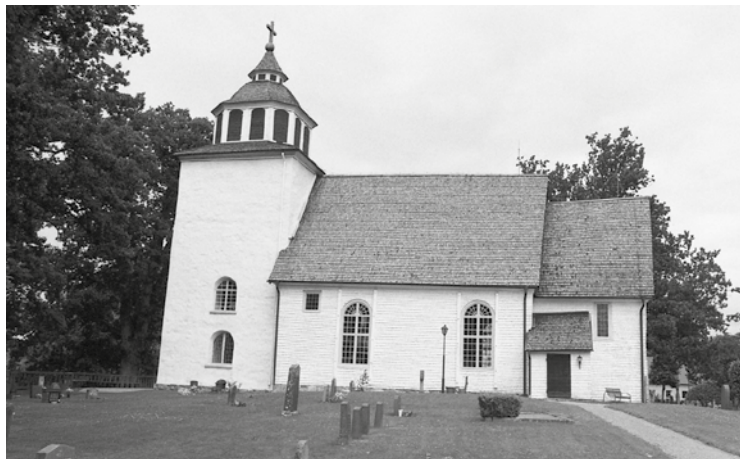
Kyrkan från söder före åtgärd.

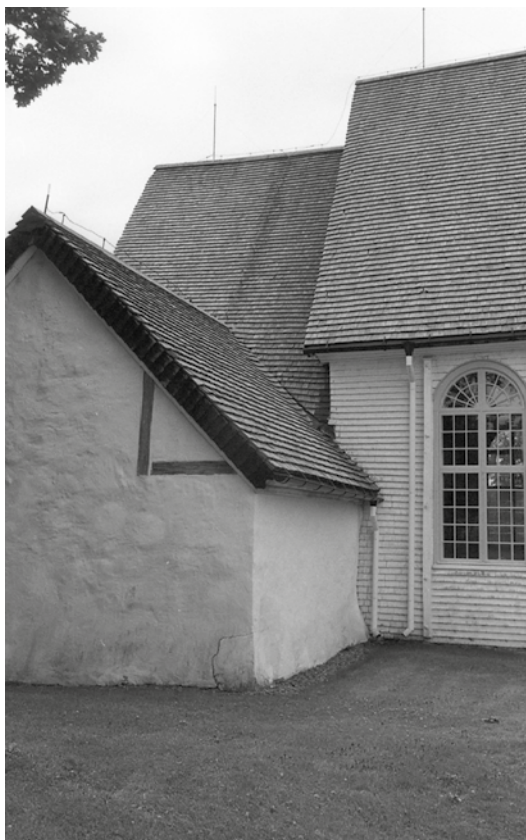
Sakristian före åtgärd, en spricka noterades i putsen i det nordvästra hörnet, i övrigt var putsen i gott skick.

Putsen ner mot sockeln på tornets tre fasader knackades ner in till fast grund. Vidare höggs en spricka upp i sakristians nordvästra hörn. Rensade ytor rengjordes med tryckluft och vattenspolning före grundning. Utstockningen påfördes i flera påslag med hydrauliskt kalkbruk till erforderlig putstjocklek.

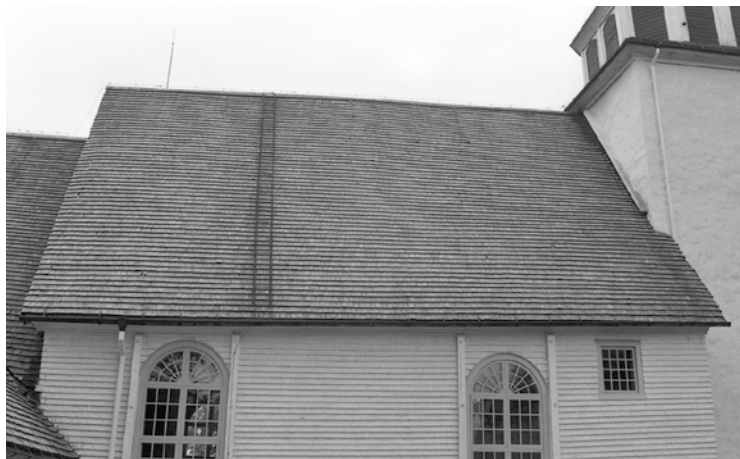
Takfallet före åtgärd, kyrkans norra fasad.

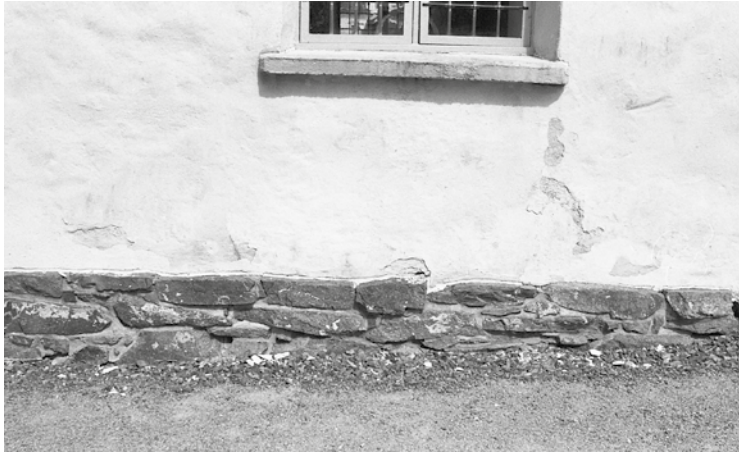
Tornets sydfasad före åtgärd.

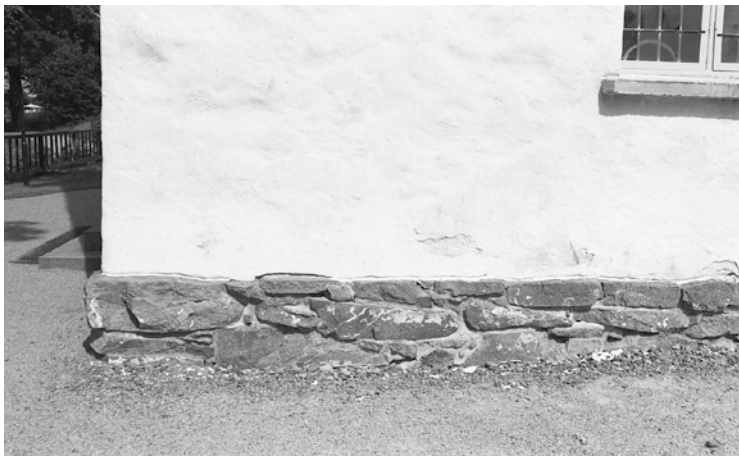
Tornets sydfasad före åtgärd.

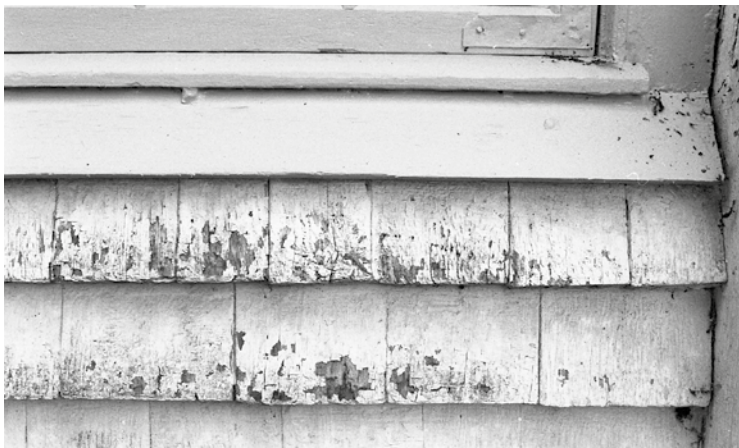
Detalj av den linoljemålade spånfasaden före åtgärd, partiellt var färgen kraftigt flagad.

De spånbeklädda fasaderna målades med linoljefärg efter att all lös och flagande färg hade skrapats bort. Handlingen föreskrev tre strykningar. Alcro linoljefärg i brytning NCS S 0502Y nyttjades.

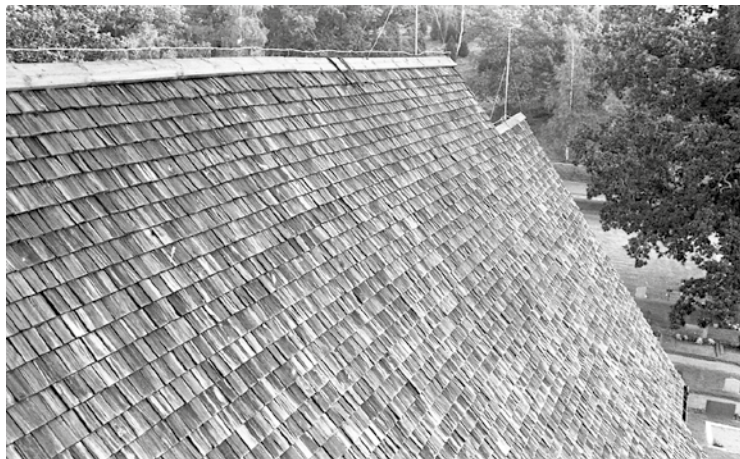
Delbesiktning av pågående tjärstrykning av taken. Långhustakets södra takfall åt öster.

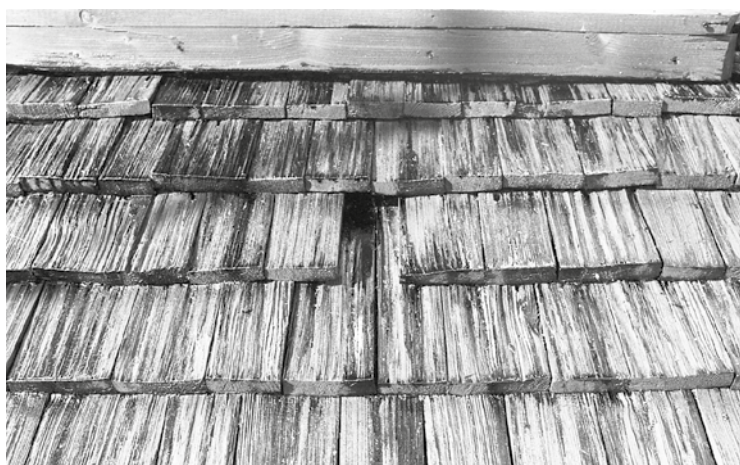
Pågående tjärstrykning, enstaka urfallna spån noterades och åtgärdades.

Kyrkans samtliga spånklädda takytor tjärströks till god mättnad. Arbetena omfattade takfallen över långhuset, koret, sakristian, sadeltaket över norra vapenhuset, spånklädda vindskivor samt tornets och lanterninens tak. Vidare tjärströks tornluckorna. Enstaka urfallna spån på det norra takfallet byttes. Handlingen föreskrev traditionell tjära, någon materialspecifikation lämnades dock inte.

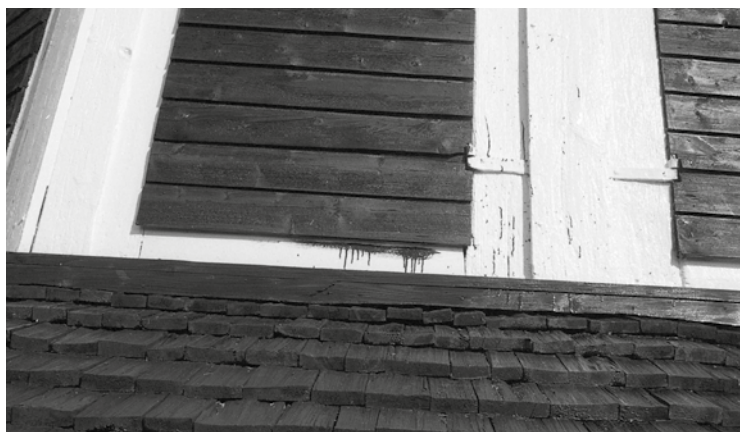
Arbetena omfattade även tjärstrykning av tornluckorna samt målning av trädetaljer på tornet. Vid delbesiktningen påpekades rinningar efter tjärstrykningen.

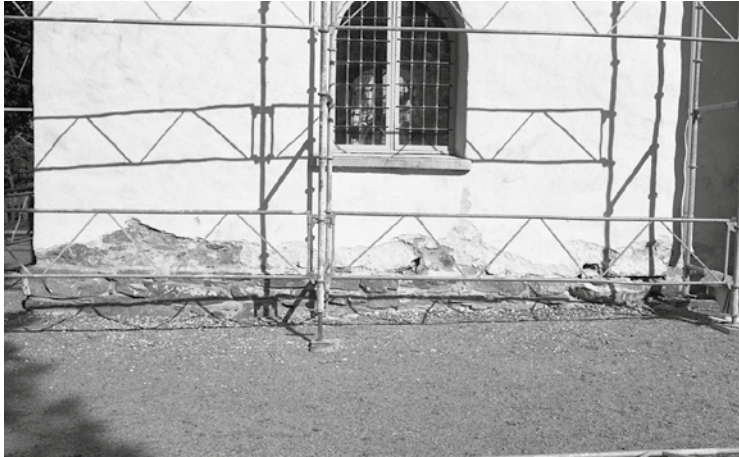
Nedknackad puts på tornets nordvästra fasad.

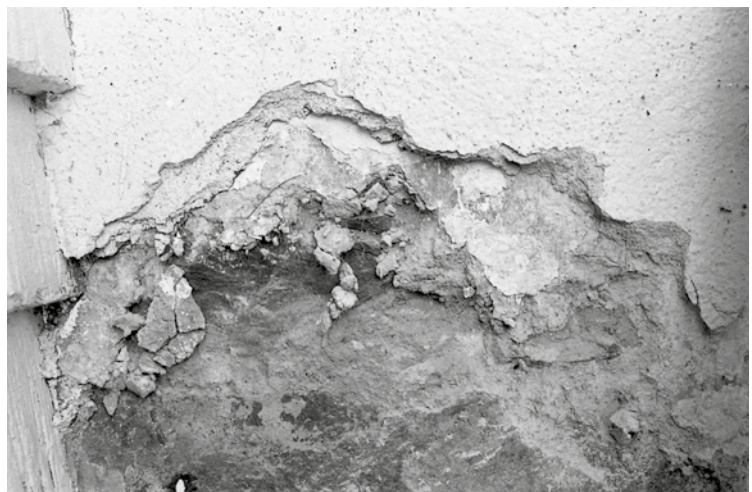
I samband med att delar av putsen på tornet ner mot sockeln knackades ned framkom äldre putsskikt. Det inre putsskiktet utgjordes av ett förhållandevis fett kalkbruk med en brunaktig kulör och det var armerat med bös/nöthår. På detta fanns spår av en röd avfärgning samt ytterligare flera skikt av vita och vitgula kalkavfärgningar. Ovanpå detta låg ett hårt putsskikt samt ett tunt svart påslag, och ytterligare flera modernare putspåslag av kalkbruk med en magrare karaktär.

Äldre putsskikt framkom vid nedknackningen av skadad puts på tornets nedre del.

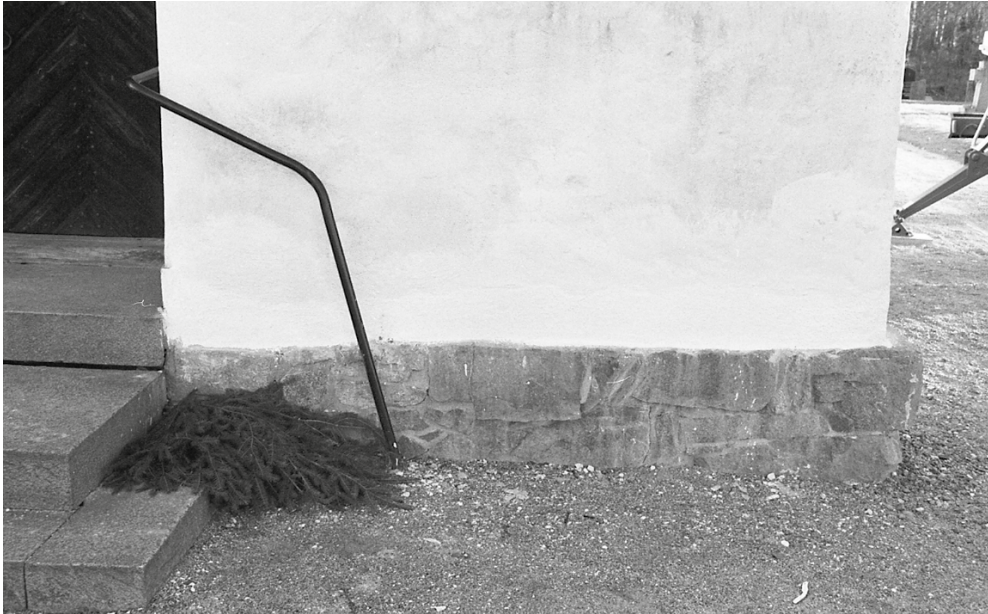
Vid slutbesiktningen framfördes synpunkter på putslagningarna på tornet, dels var karaktären inte helt överensstämmande med putsen i övrigt då ballasten var för grov och det var för markerade penseldrag i putsen, dels var avfärgningen något ljusare än muren i övrigt. Vidare hade inte bruket i putsningen mot sockeln på tornets norra sida karbonatiserat ordentligt. Putsarbetena godkändes därför inte och skulle göras om till våren med en efterbesiktning i anslutning till att arbetena var genomförda. Några skriftliga materialspecifikationer lämnades inte av entreprenören men i PM till besiktningsmannens utlåtande noterades att museets rekommendationer enligt separat skrivelse följts.

Tornets västra fasad, den nya avfärgningen är något ljusare än omgivande ytor.

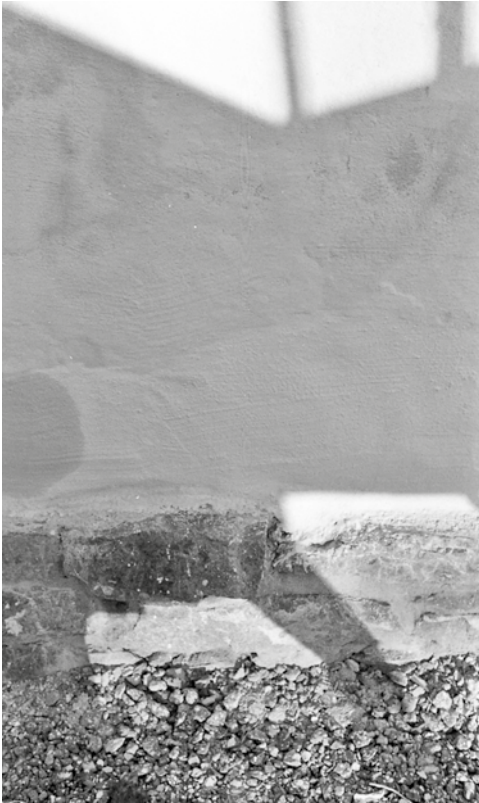
Detalj putslagning.

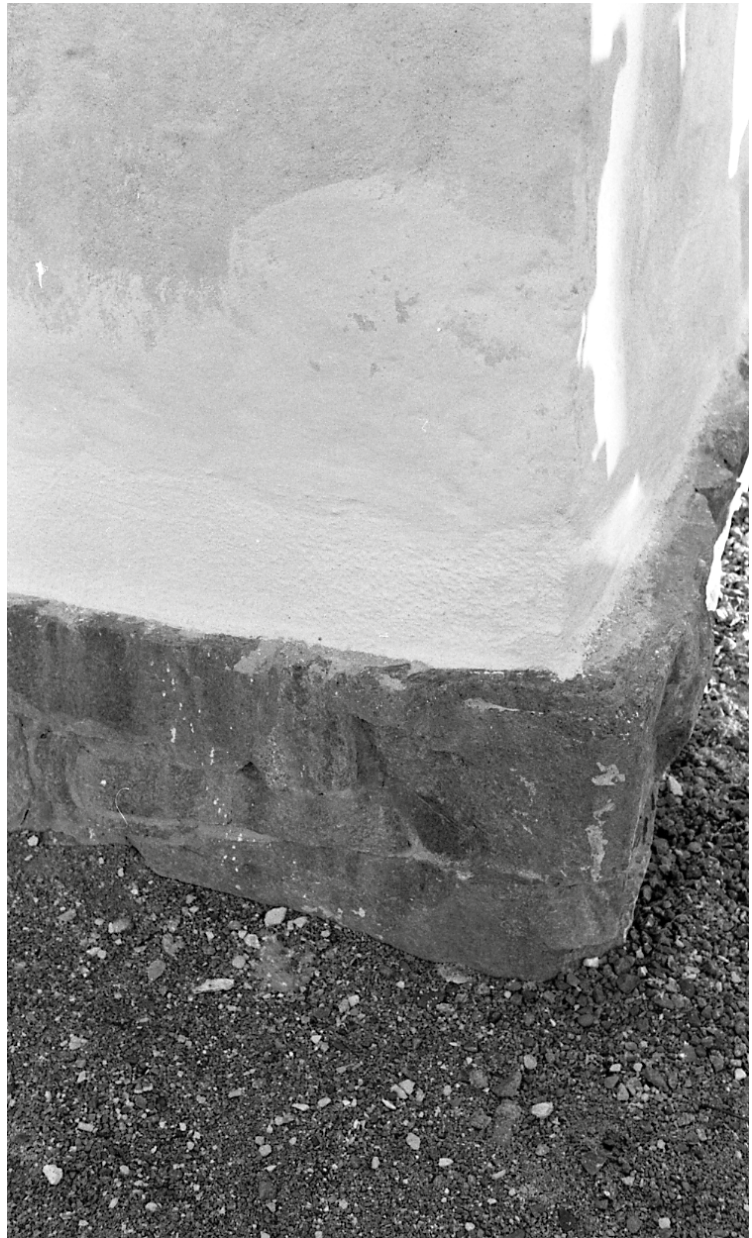
Detalj tornets västra fasad. Ballasten i lagningsbruket är något grövre än omgivande.
