# Bredaryds kyrka

Antikvarisk medverkan i samband med inre ombyggnad och underhåll

Bredaryd socken i Värnamo kommun, Jönköpings län, Växjö stift

Byggnadsvårdsrapport 2021:41  
Britt-Marie Börjesgård

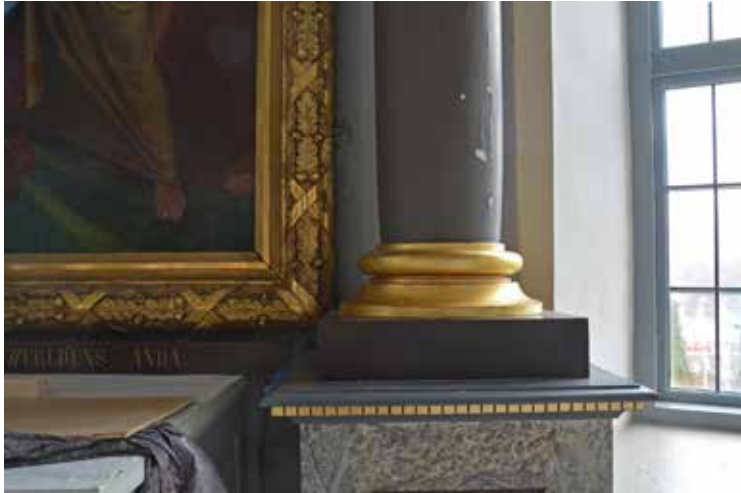
Färgen på kolonnerna som inramar altartavlan flagade.

utsatta ytor. Färgen på altarbordet och kolonnerna som flankerar altartavlan flagnade i partier. Väggarna var avfärgade i en ljus ockragul kulör, fönsternischerna var vitmålade, taket var ljusgrått och bänkinredningen samt kolonnerna under läktaren var blåmålade.

Vid besiktning på plats noterades att färgen på kolonnerna i altarpopsatsen flagade relativt kraftigt. I diskussion med antikvarie och i samråd med länsstyrelsen bedömdes den aktuella matta kallbruna kulören vara förhållandevis sentida och sakna kulturhistoriskt värde. Detta gjorde att beslutet blev att skrapa ner den flagande färgen.

Under den bruna färgen fanns en marmorering på ärtgrön botten. Då denna tillhörde ett tidigare färgsättningsprogram för kyrkorummet blev valet att inte ta fram denna utan behålla en mera neutral färgsättning. Den nya varmbruna kulören hämtades ur toner i altartavlan och för att få en mera levande yta stöpplades kolonnerna i samband med slutstrykningen. Kulören bröts på plats.

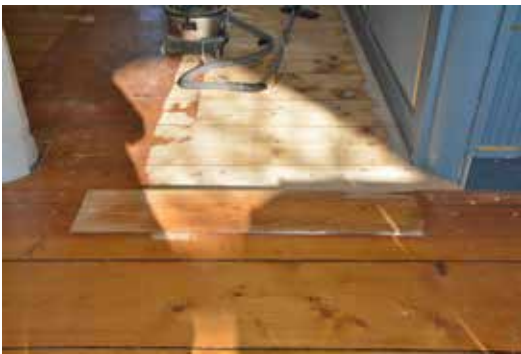
Golvet under de demonterade bänkarna var ett oarbetat plankgolv.

Golvet slipades ner och laserades för att smälta in mot anslutande golvytor.

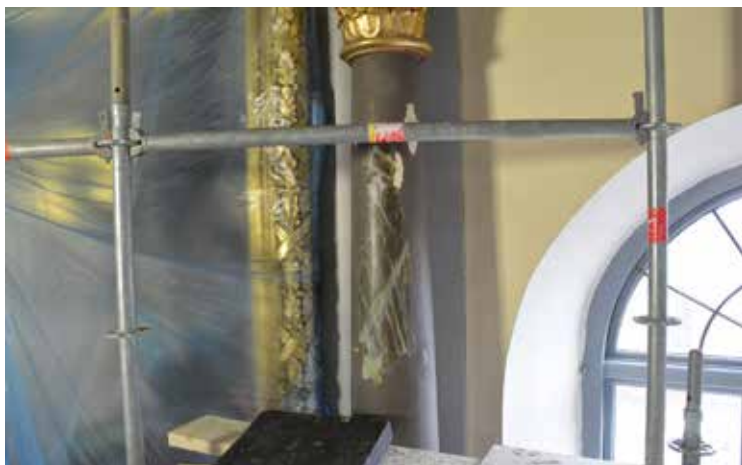
Kolonner vid altaret med den underliggande grönmarmorade färgen.

I samband med rengöringen av väggarna uppmärksammades även skador i anslutning till altarpopsatsen, färgen spjälkade dels på altarbordets front dels på de brunmålade kolonnerna som flankerar altartavlan.

Kolonnernas yttre färgskikt låg på en tjock spackelgrund vilket gjorde att färgen spjälkade. Färgsläppet var inte enbart relaterat till spacklet utan är även kopplat till hur det underliggande träet rör sig och detta är i sin tur relaterat till uppvärmningen av kyrkorummet.

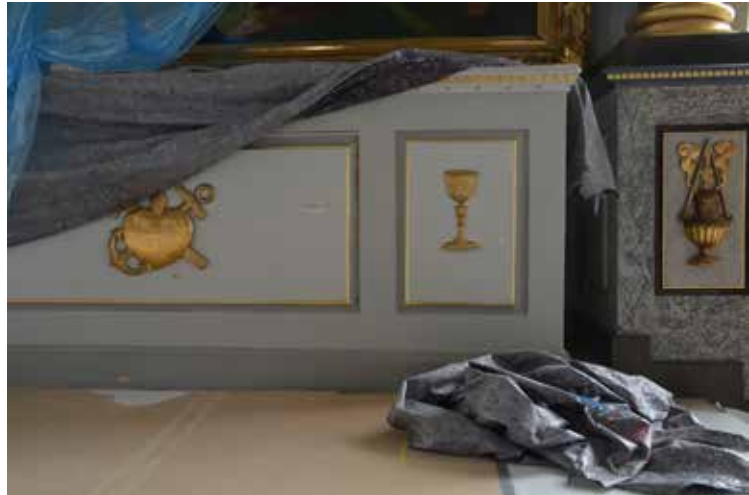
Färgen på altarbordet flagade i mindre partier.

Även färgen på altarbordet och altarringen flagade partiellt, här gjordes partiella bättringar i de skadade partierna. Den gråvita kulören bröts på plats för att motsvara den befintliga kulören.

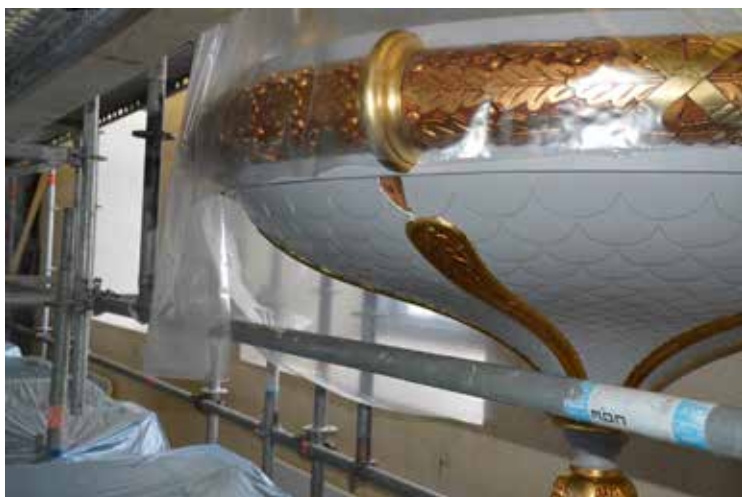
Inför arbetena noterades att delar av ett fjäll saknades på predikstolens korg.

Inför rengöringen av väggarna besiktigades de fasta inventarierna och då noterades att ett fjäll saknades på predikstolens korg. Då biten inte fanns i anslutning till predikstolen konstaterades att detta troligen var en äldre skada. En av snickarna tillverkade ett nytt fjäll och det nya fjället målades in mot predikstolens kulör.

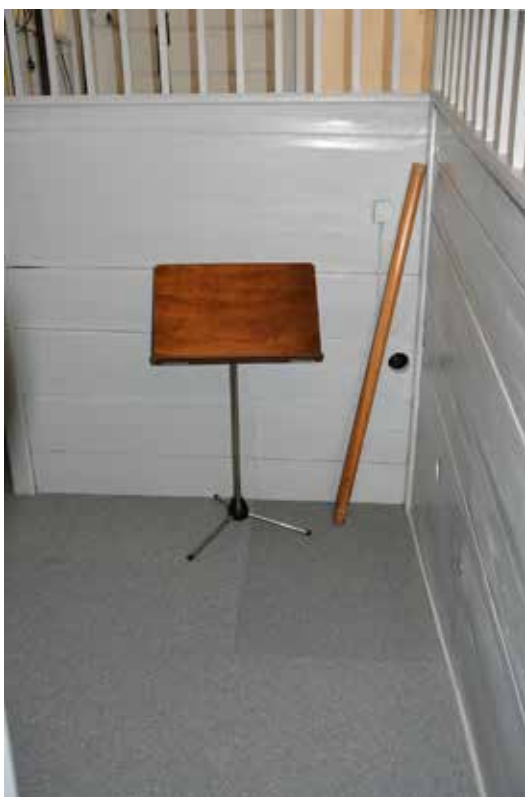
Platsen för den tidigare avfuktaren. Den lagade mattan kan anas som en något mörkare rektangel inne i hörnet.

I samband med rivningsarbetena uppmärksammades den platsbyggda luftfuktaren på läktaren vid sidan om orgeln. Då den inte längre var i bruk revs densamma. Ytan återställdes och golvtäckningen kunde kompletteras med en liten bit heltäckningsmatta av samma slag som på läktaren i övrigt.
