# Göta hovrätt, Domstols- byggnaden, F003001

Antikvarisk medverkan i samband med  
omfogning av den västra fasaden,  
Jönköpings stad i Jönköpings kommun, Jönköpings län

RAÄ:s dnr: RAÄ-2020-1421

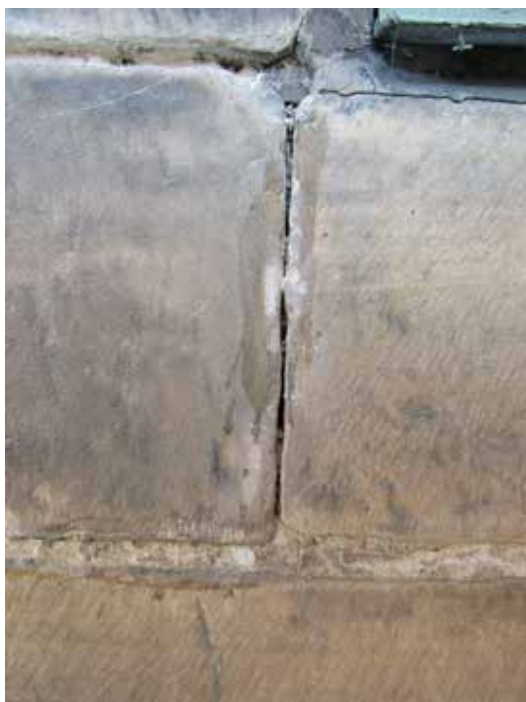
Ovan: Detalj av muren där man kan se att man vid något tillfälle troligen förberett fogningen med någon primer att döma av de mörkare fläckarna utefter den stående fogen. Detta fenomen iaktogs även på den östra gaveln.

Till höger: Detalj av hörnkedjan i nordväst. Denna hade liksom hörnkedjan mot sydväst en hel del smutsavlagringar. Större delen av detta tvättades bort med vatten och borste. Delar av den nordvästra hörnkedjan var svårtåtkomlig på grund av byggnadsställningen och rengöringen slutförs när den norra fasaden åtgärdas.

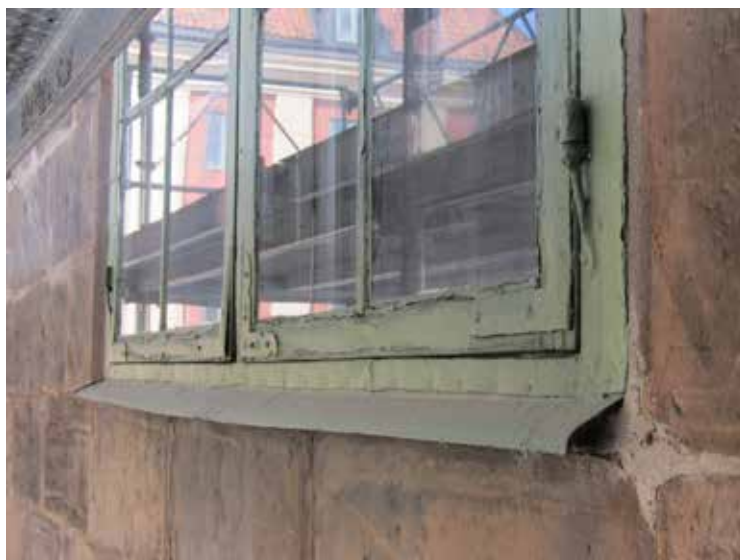
Denna bild visar ett fönster som har plåtinklädda karmar inför arbetena. Här kan man också ana att fogen mellan murverket och karmarna sluttar inåt, vilket ändrades vid omfogningen.

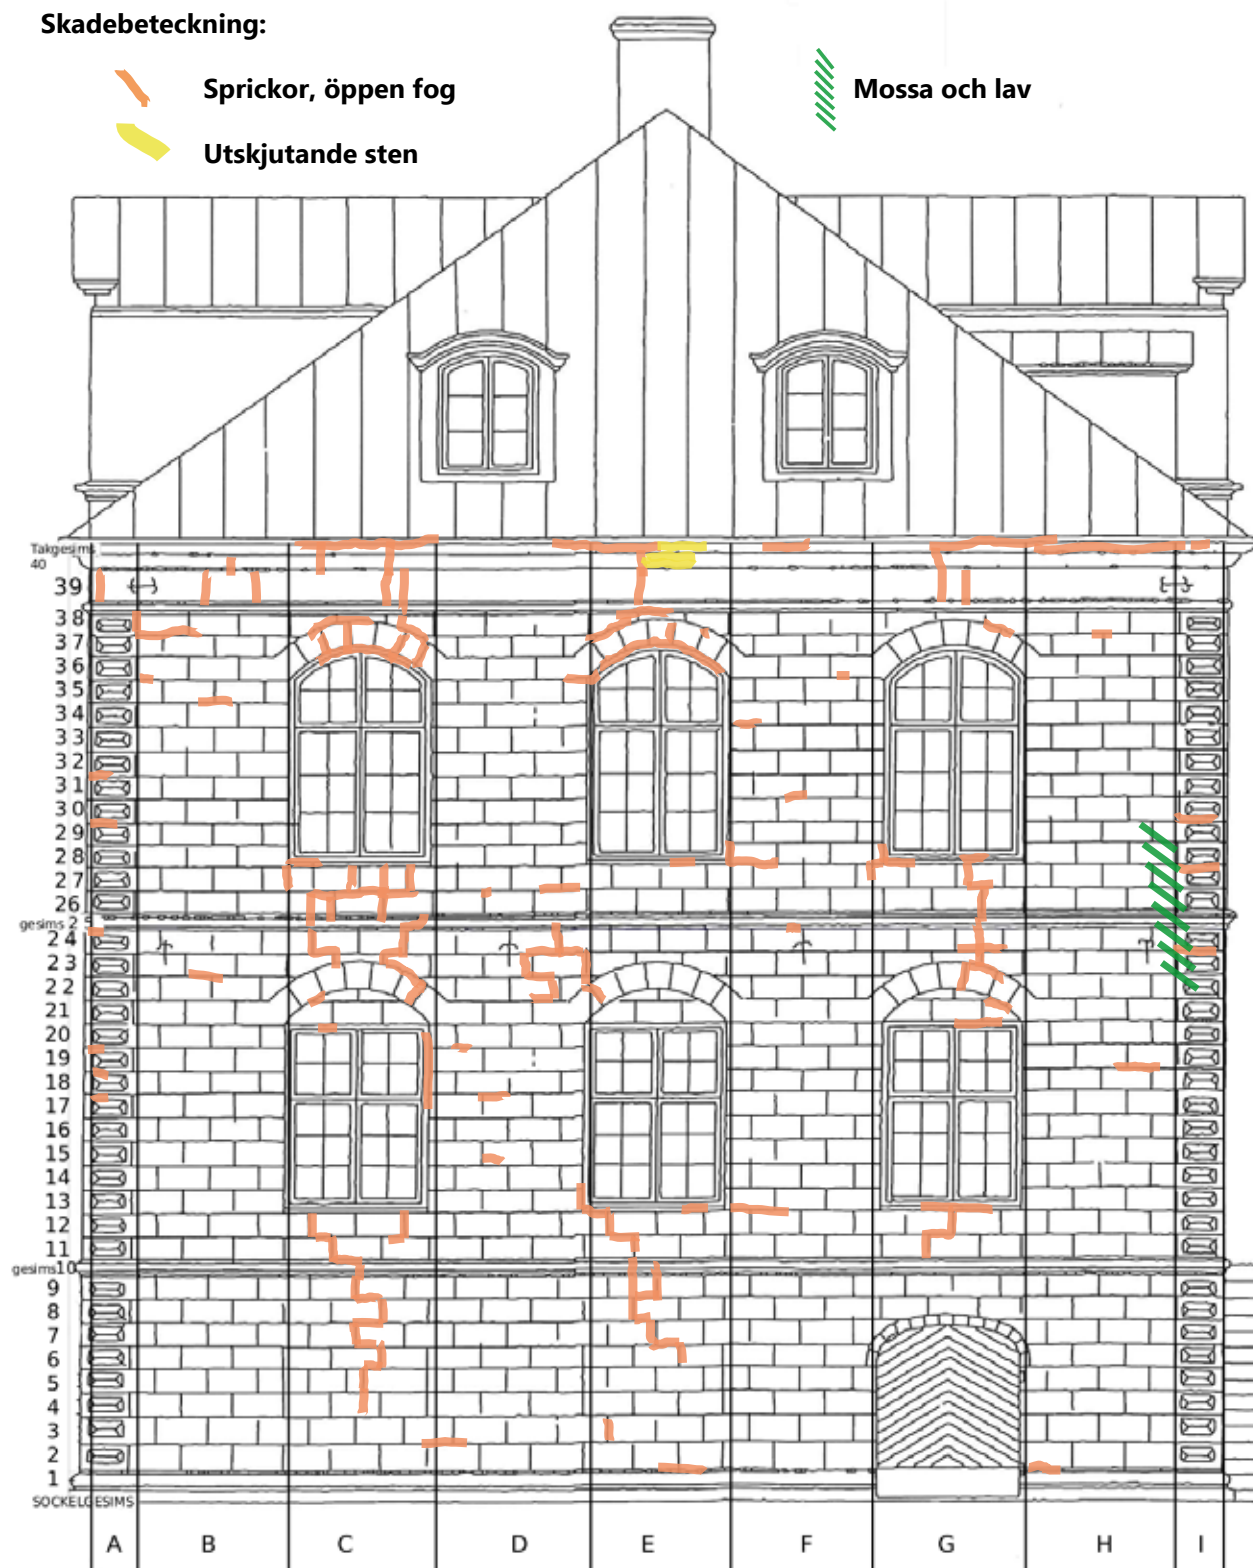
Utdrag ut AB Stenkonservering Västs utredning. Ritningen visar den västra fasaden med inritade skador.

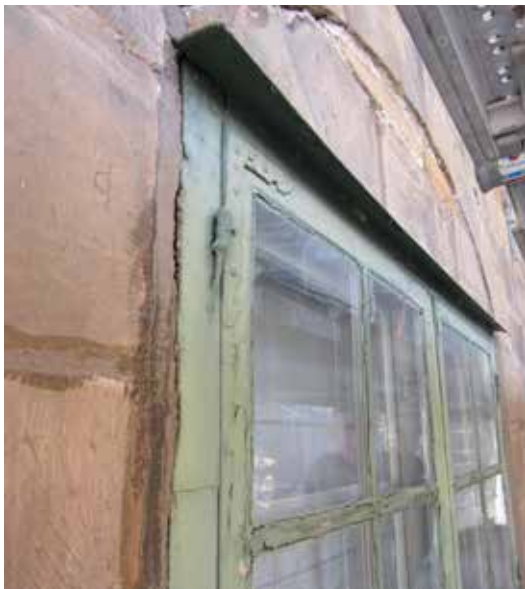
Detalj av fönster med plåtinklädd karm samt fogning inför arbetena.

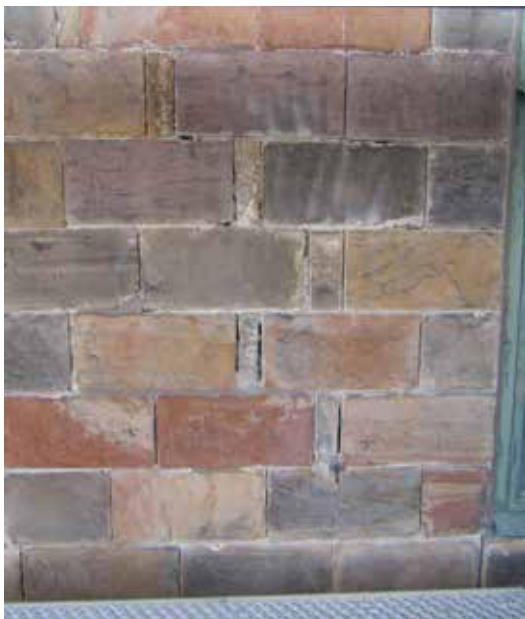
Väggparti där större delen av fogarna rensats.

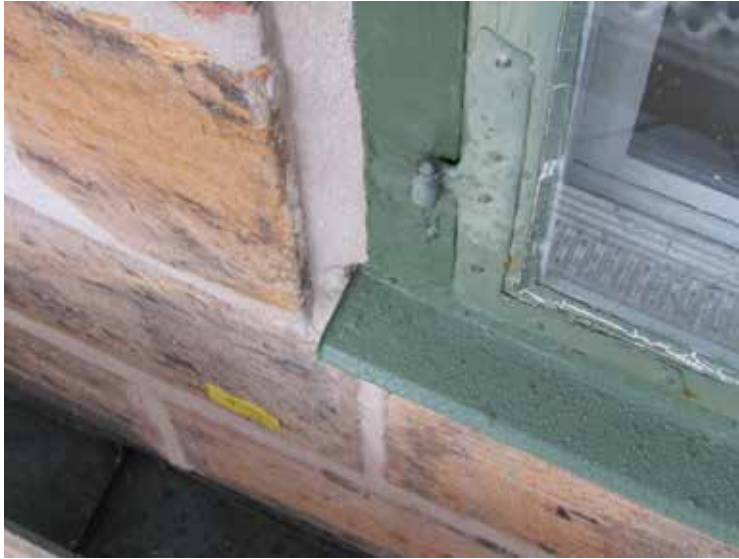
Till vänster: Detalj som visar fönstersmygen som nu gjordes utan den sluttande fogen, utan i stället med en fog som går vinkelrätt mot fasadstenarnas sidor.

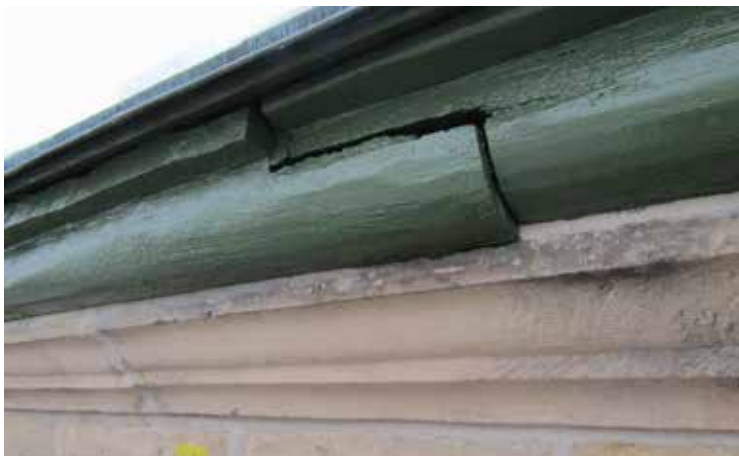
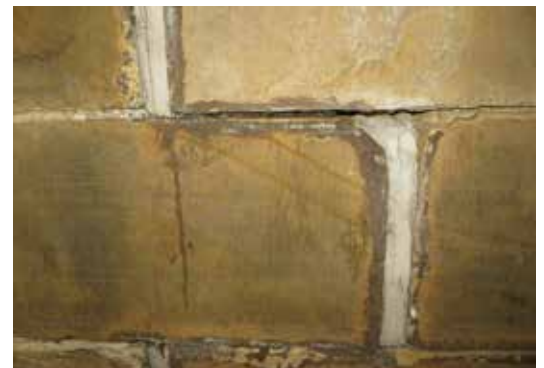
Här pågår omfogningen genom att bruket nästan har fyllt fogen. Därefter läggs de yttersta fogbruket i fogen. Efter att det torkat en stund drar muraren sedan med en träpinne för att få det önskvärda utseendet.

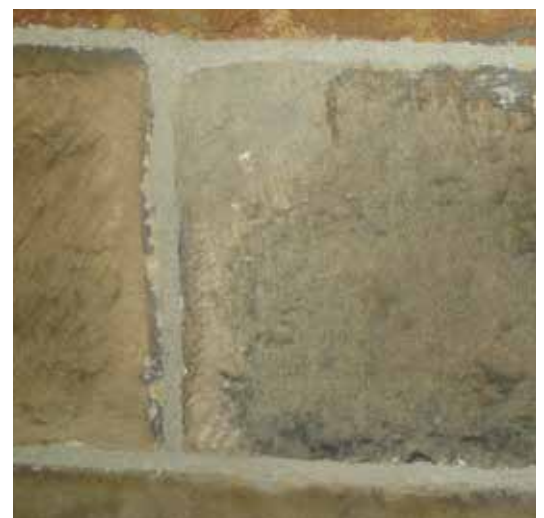
Ovan: Exempel på lagad sten med infärgat bruk. Till vänster: Trägesimsen efter avslutade arbeten.

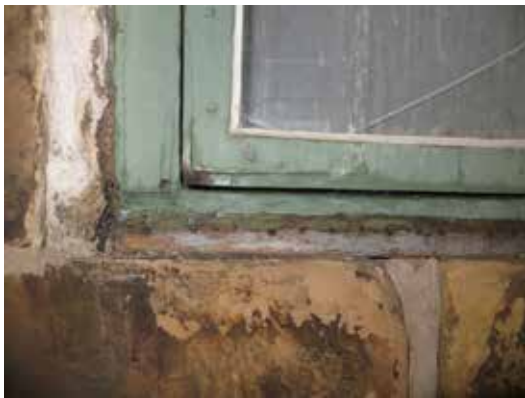
På detta fönster kunde fönsterblecken demonteras och här framkommer en spikrad som sitter lägre än den som använts senast. Det är många spikhål och kanske har flera generationer fönsterbleck spikats fast i detta nedre läge.

När vissa av de äldre fönsterblecken demonterades visade det sig att det fanns spikhål efter tidigare fönsterbleck. Slutsatsen blev att fönstren tidigare – troligen ursprungligen – haft fönsterbleck som suttit lägre. När dessa kasserats placerades de nya blecken något högre. Detta kunde iakttas både på den östra och västra gaveln.

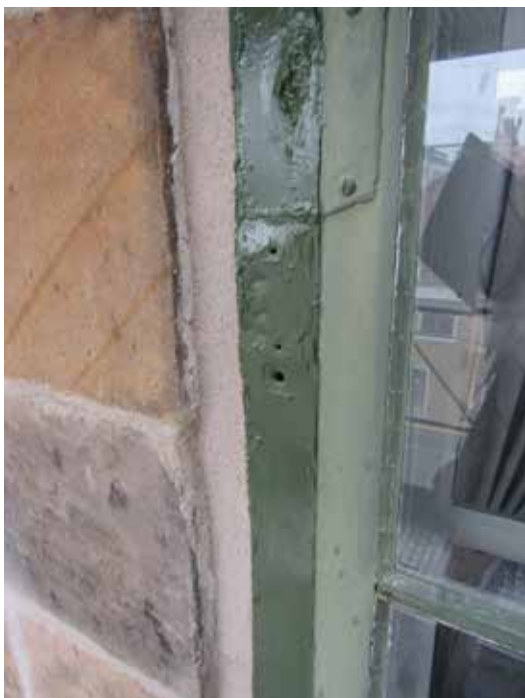
Omfogning av murverk och kring fönster med justerad utformning avslutad. Här framgår också att den plåtklädda karmens målning med linoljefärg gjorts med mycket stor precision.

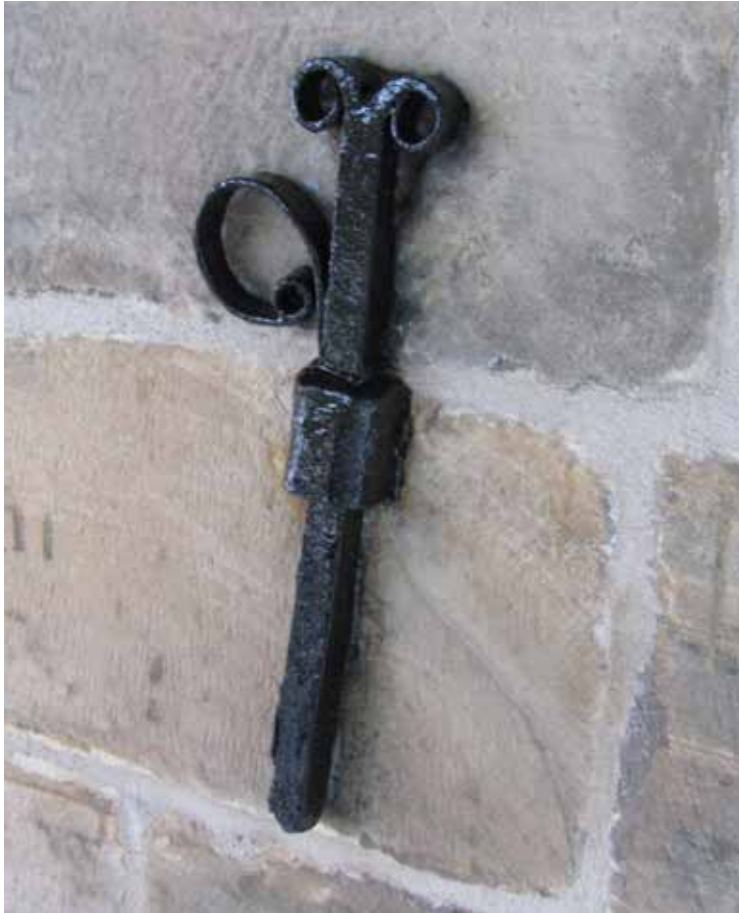
Inför arbetena var järnen i god kondition, fränsett ett järn som saknade en dekorativ, svängd del. I samråd beslöts att detta inte skulle kompletteras med en ny del, utan bevaras som det är.

Ankarjärn där ett rundat ornament saknas.

Målningen var anfränt och det fanns enstaka synliga rostangrepp. De tidigare målningsbehandlingarna har gett upphov till vissa färgfläckar på stenfasaden. När ankarjärnen på den östra gaveln skulle målas diskuterades kulörfrågan grundligt. Nu användes samma färgtyp och kulör som där, dvs NCS S 8502-Y.

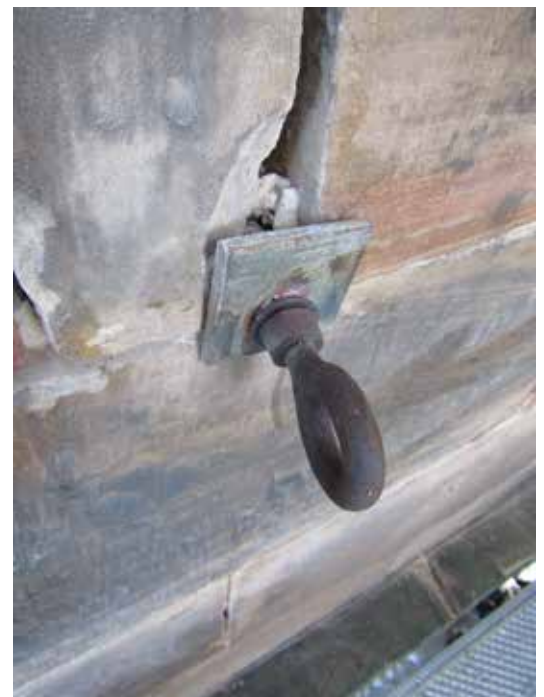
Fäst i gavelmuren fanns en metallögla. Den bör ha fungerat som fäste för en lina till hängande gatubelysning. Eftersom ögla var enkel och bedömdes vara relativt sentida togs den bort.

Denna ögla hade troligen varit ett fäste för en lina till hängande gatubelysning. Ögla bedömdes inte ha sådana kulturhistoriska värden att den bevarades.

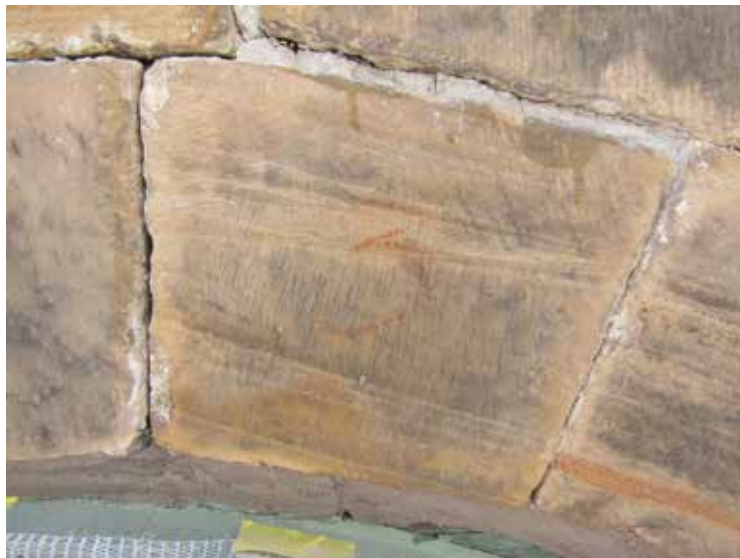
Vid 1780 års ombyggnad förstörades fönstren i övervåningen genom att fyllningen under valvslagningen togs bort. Härigenom blev fönstren försedda med stickvalv. Vid arbetena både på den östra och västra gaveln upptäcktes numrering av valvringens stenar med rödkrita – 1, 2, 3 osv. Denna märkning kan möjligen vara en rest efter 1780 års arbeten, men eftersom märkningen fanns just på valv som uppvisade instabilitet kan det vara frågan om att valven demonterats i efterhand och återmonterats.

Valvring över fönster i övervåningen under fogningsarbetena. Här kan man ana att valvstenarna har numrering med rödkrita.

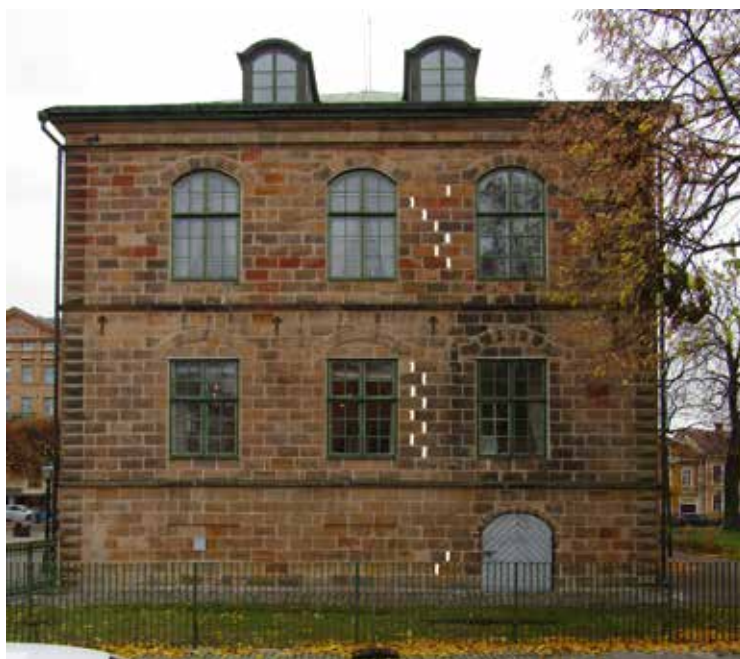
I ett vertikalt stråk mellan de mittre fönstren och de längre mot söder finns ett stråk med kvaderstenar som har normal höjd, men som är mycket korta. Att samla dessa på detta sätt skulle möjligen kunna försvaga murverket. Varför de samlats här är oklart, men man får nästan intrycket av att de missar som murarna gjort samlats ihop på ett ställe eller att leveranserna av sten mellan just dessa fönster inte har haft rätt format och att man blivit tvungen att lägga in skarvstenar.

I ett stråk på den västra fasaden – främst mellan fönstren – finns ovanligt många fasadstenar som är mycket korta. Dessa har markerats med vitt på bilden till höger. Företeelsen är svårklarad. Vidare kan man konstatera att de mittre fönstren inte är helt centrerade utan är något dragna mot söder.

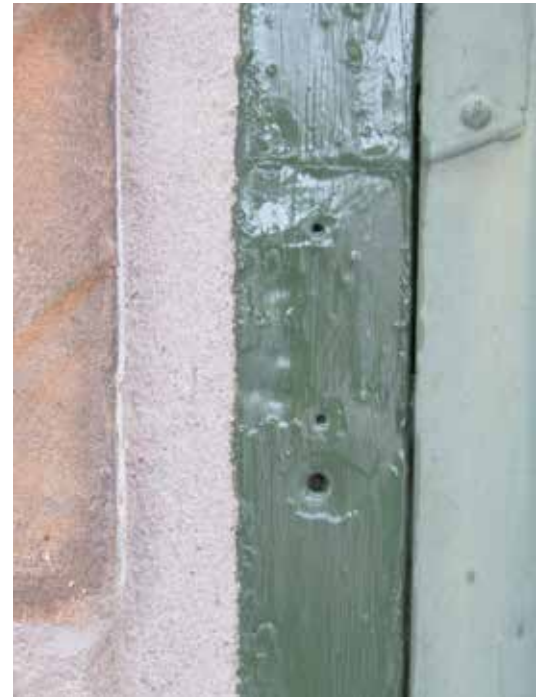
På enstaka fönsterkarmar upptäcktes skruvhål och märken efter något som kan vara markisfästen. Eftersom den västra fasaden sällan fotograferats kan man inte utröna förekomsten av markiser så lätt som för övriga fasader.

Spår i form av hål mm tyder på att det funnits markiser på ett par fönster.

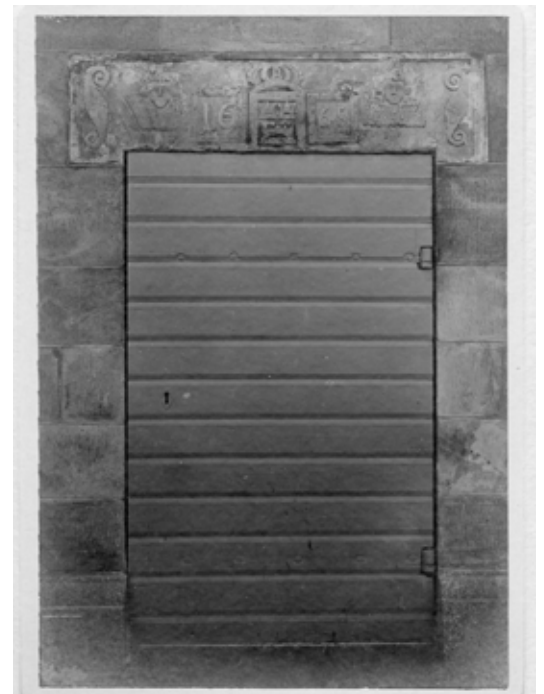
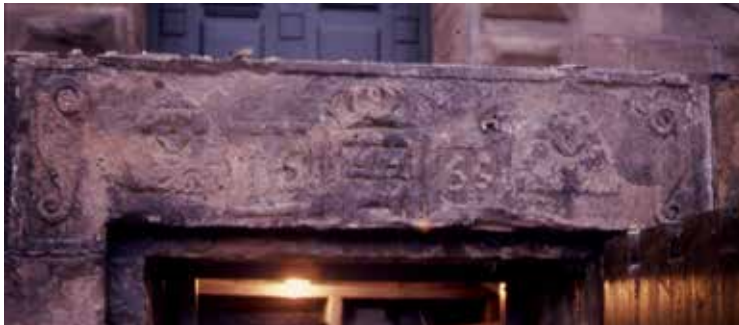
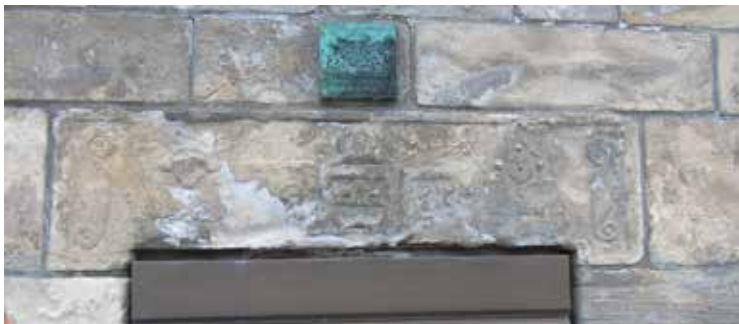
Den figurförsedda stenen över källaringången mot norr har omfattande vittringsskador och frågan togs upp hur detta bör hanteras i framtiden – konservering, nyhuggning, dokumentation genom laserskanning eller avgjutning? Inga slutgiltiga beslut fattades emellertid.

Ovan: Källardörren mot norr ca 1907. JLM.  
Ovan till vänster: Källardörrens överstycke i början av 1970-talet. JLM.  
Till vänster: Källaringångens överstycke 2021.
