# Klockstapeln vid Hagshults kyrka

Antikvarisk dokumentation efter brand  
Hagshult socken i Vaggeryds kommun, Jönköpings län, Växjö stift

© JÖNKÖPINGS LÄNS MUSEUM 2021

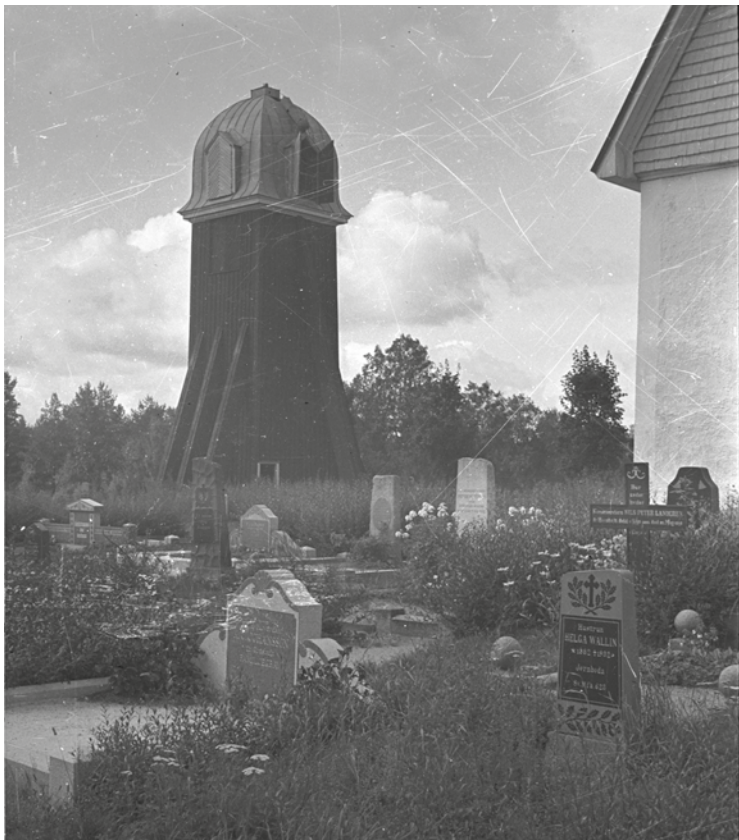
Klockstapeln från nordöst, med den trasiga spiran. Fotografiet är också intressant ur ett kyrkogårdshistoriskt perspektiv, då det visar att man höll marken som ängsmark. Foto: Erik Lundberg 1934. RAÄ.

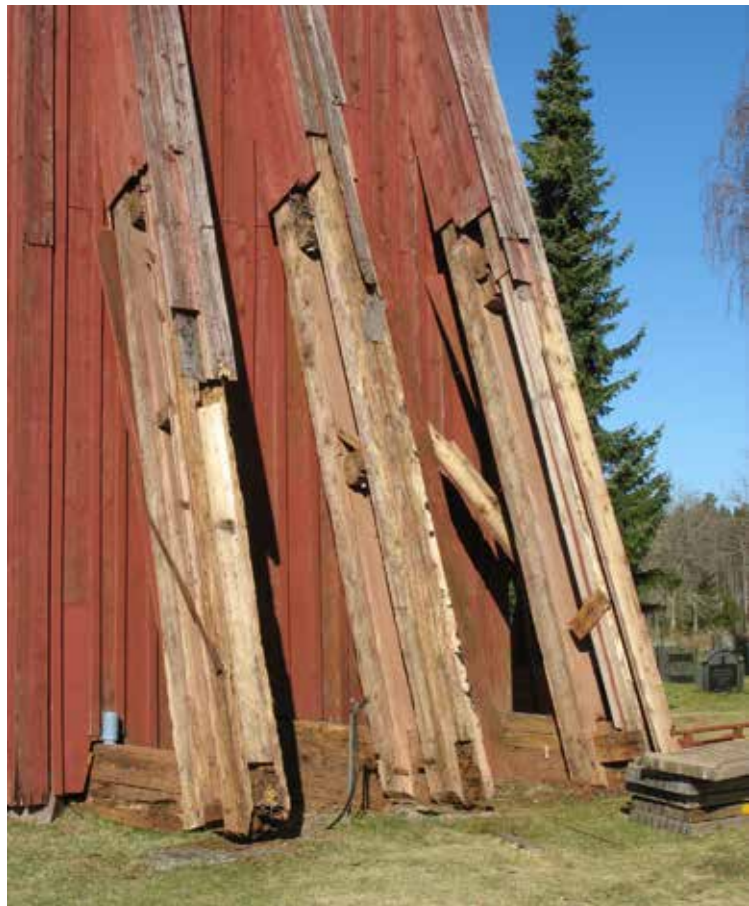
I början på 2000-talet noterades rötskador i syll och stödben. Genomgripande arbetena genomfördes sedan 2010 då flera av de yttre stödbenen i väster och öster byttes i dess nedre del och skarvades halvt i halvt i de ursprungliga stödbenen. Även delar av syllarna byttes, vidare renoverades delar av panelinklädnaden. I samband med arbetena gjordes ett antal antikvariska iakttagelser som i stora delar bekräftas i samband med denna dokumentation.

Mars 2010 inför byggstarten av restaureringen av skadad stödben, syll och panel. Foto: Robin Gullbrandsson, JLM.

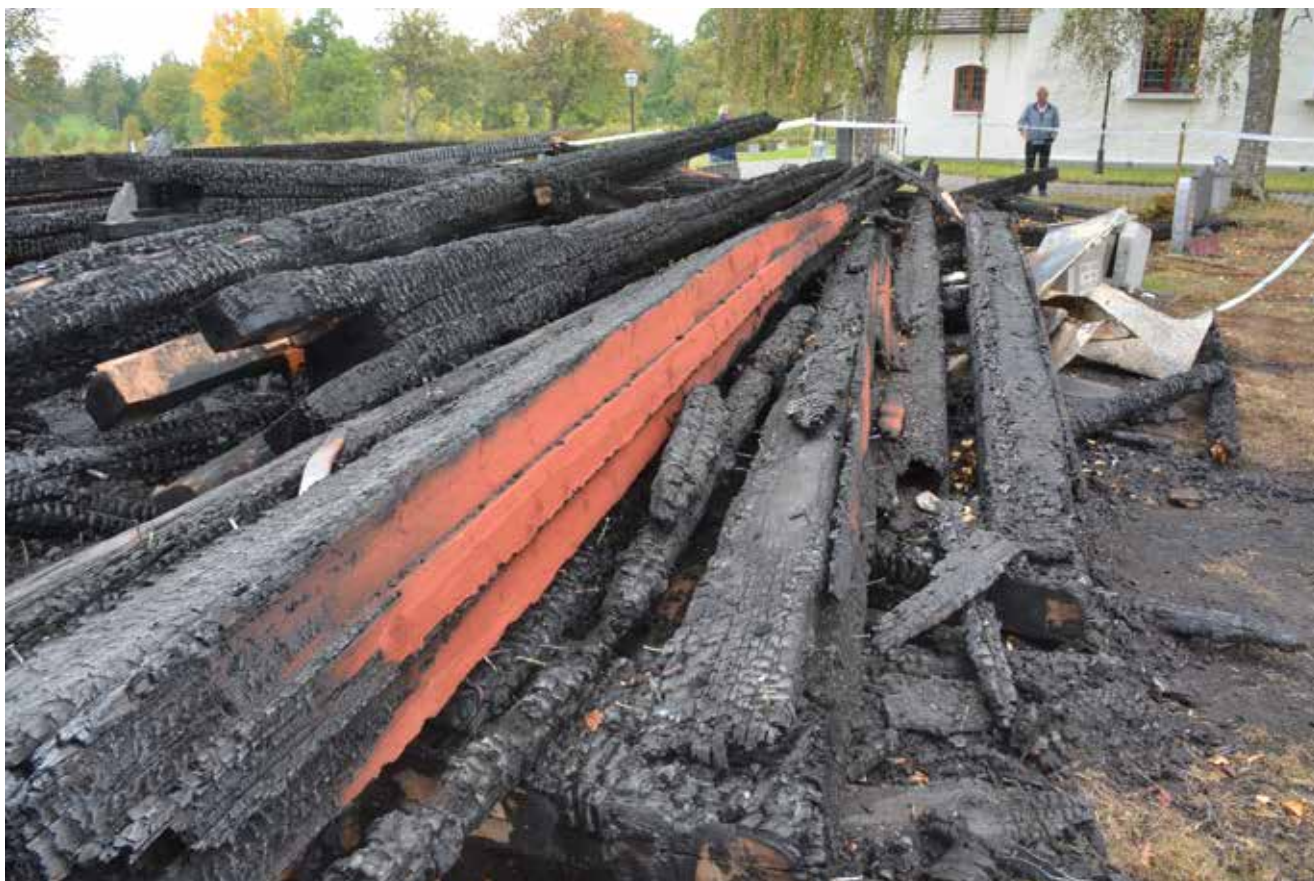
En bild tagen dagen efter branden, där man ser hur hjärtstockar och stödben har fallit åt norr.

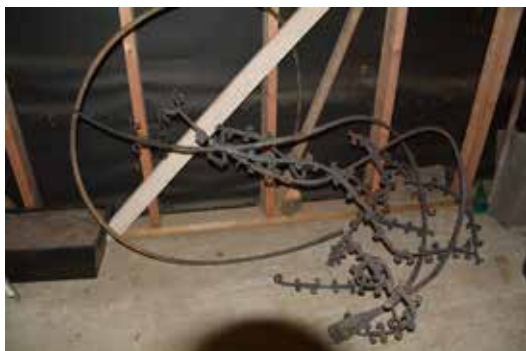
Det smidda järnklotet som var undanställt i klockstapeln deformades av värme och nedfallande material.

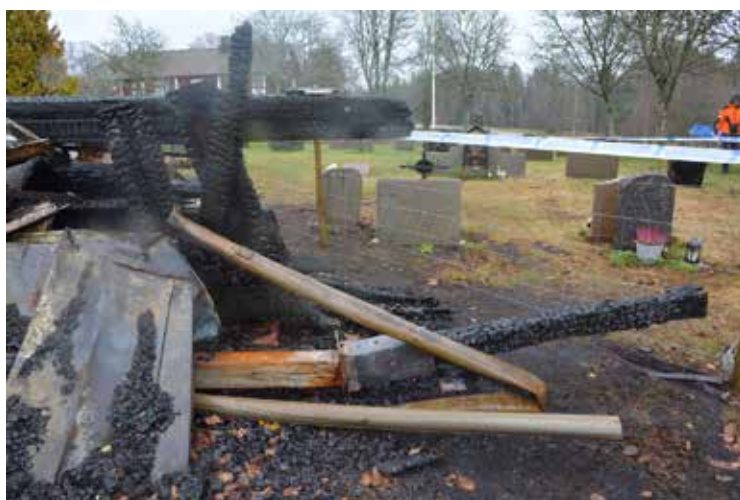
Tornspiran och plåttaket föll åt söder.

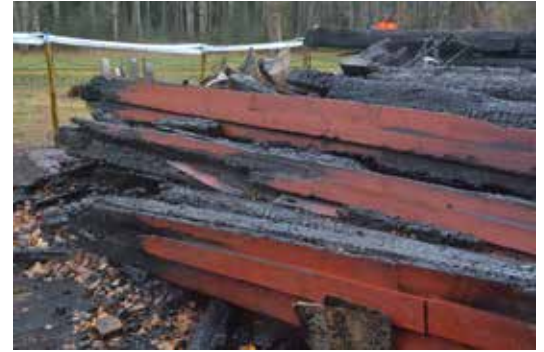
På stödbenens utsidor hade panelen inte brunnit upp utan satt kvar med rödfärgen i behåll.

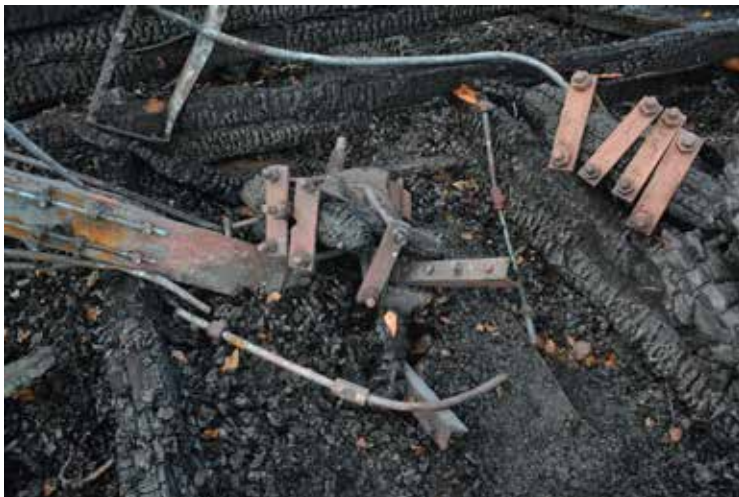
Klockornas upphängning och de avslagna kronorna. Järnstativet till vänster i bild är delar av trampanordningen till klockringningen.

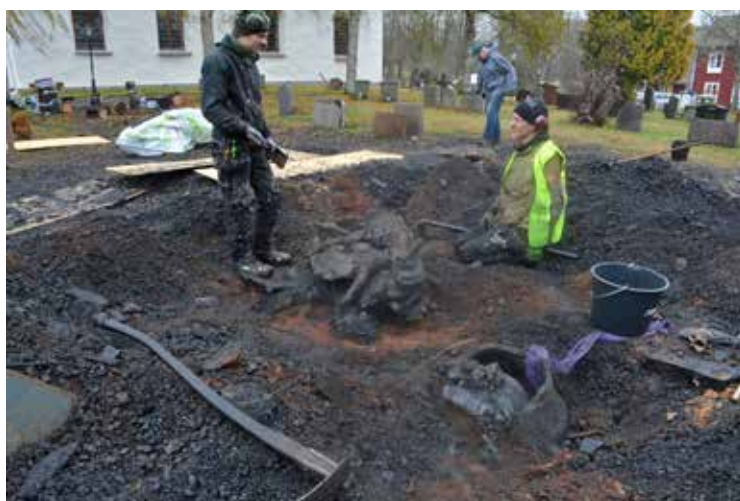
Hettan hade gjort att delar av klockornas malm smultit och förenats med kolet.

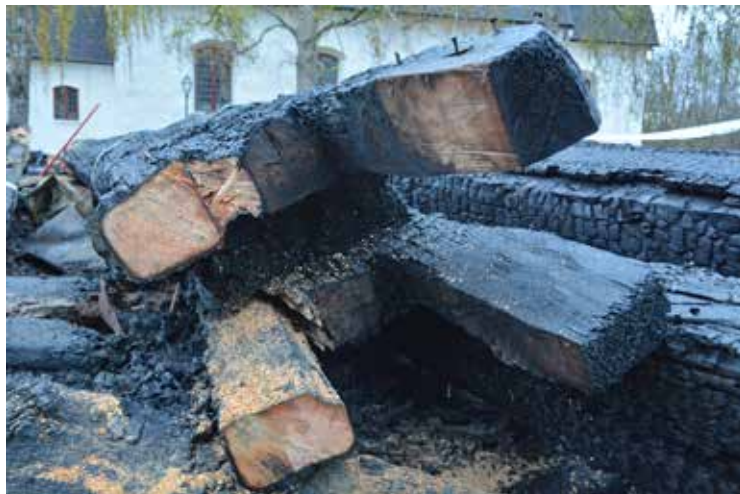
De tre paren stödben med de sydöstra stödbenen överst i brandmassorna. När de föll tog de också med sig syllstocken i fallet, dessa syllar tillhörde de som skarvades vid restaureringen 2010.

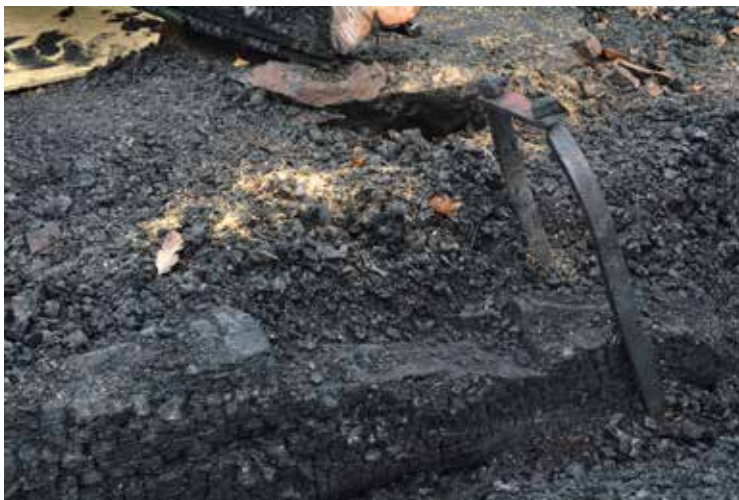
Skarven var dymlad och förstärkt av ett järnband.

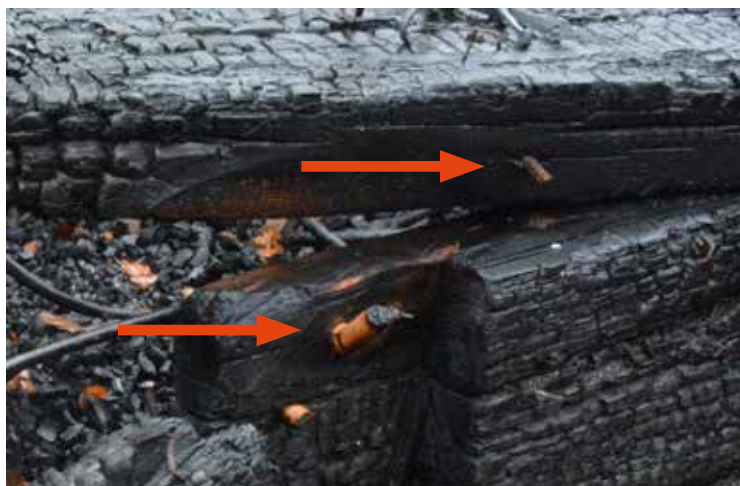
Brandskadat material som kompletterades vid restaureringen 2010, vid den övre pilen syns ett armeringsjärn och i den nedre delen av bilden nya dymlingar.

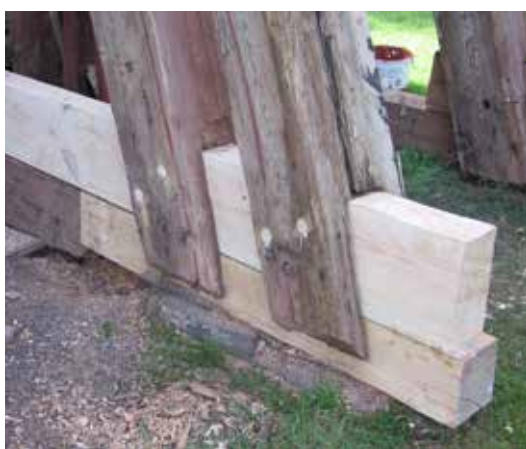
Bild av pågående lagning 2010. Vid de kompletterande dymlingarna kan man se vita rinningar som indikerar att man har nyttjat lim. Bild: Peter Kjöllér, BSV.

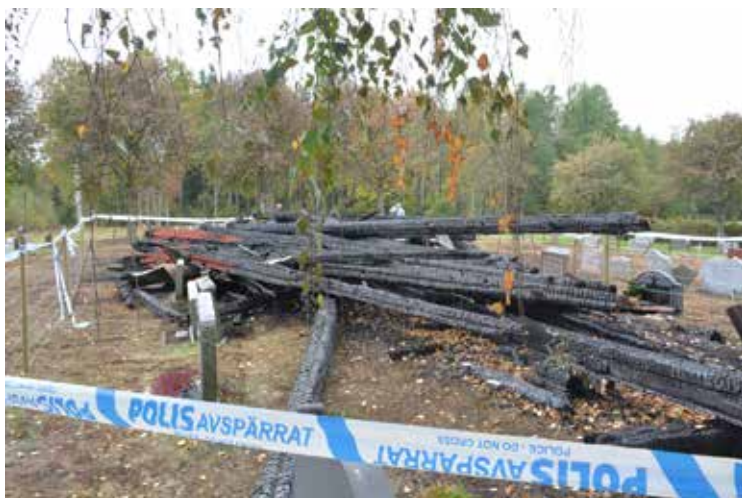
Platsen, en dag efter branden.

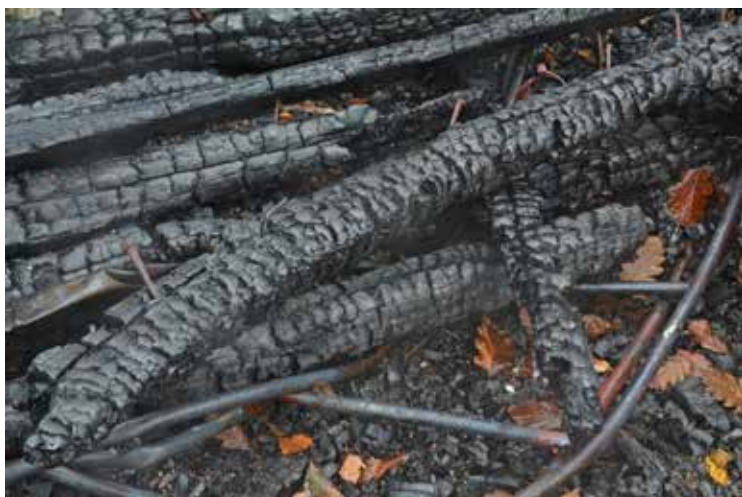
Bjälkarna till tornhuven. De var alltför brandskadade i ytan för att kunna avgöra om de var naturligt krok-vuxna eller om formen var uthuggen.

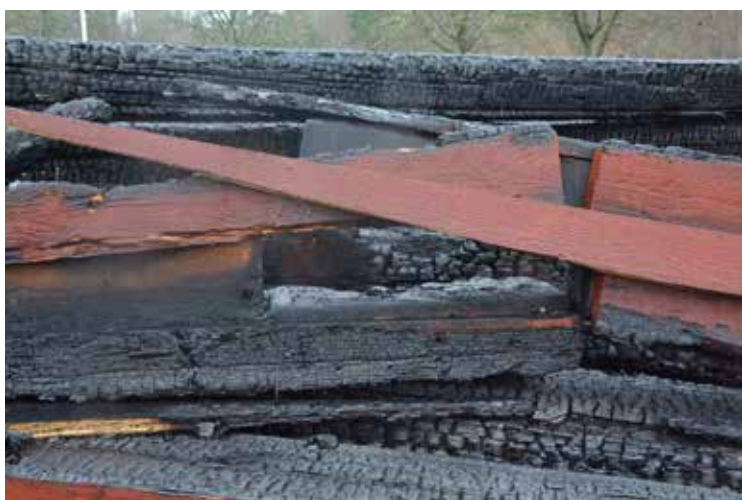
Flera av de skarvade stödbenen hade delat sig i skarvarna.

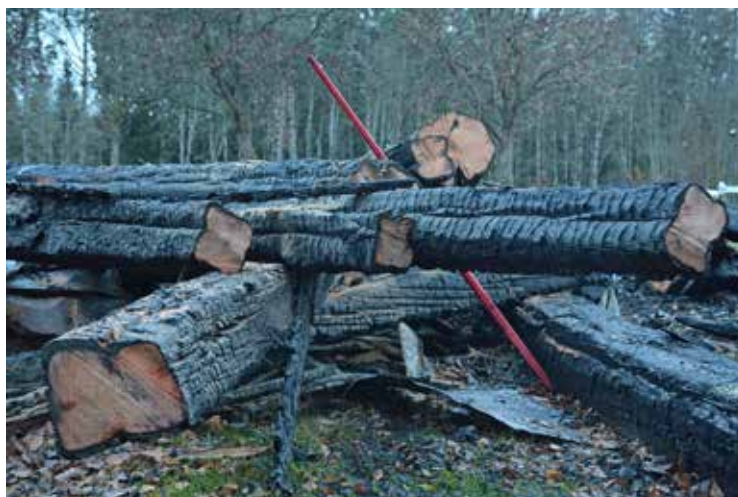
Några av de kapade stockarna. Det är slående hur virket enbart är ytligt brunnet och bevarat intakt under det förkolnade ytskiktet. Även formstabiliteten och bärigheten är fortsatt hög.
