## Byarums kyrka

Antikvarisk medverkan i samband med tillbyggnad  
och inre restaurering  
Byarums socken i Vaggeryd kommun, Jönköpings län, Växjö stift

Jönköpings läns museums dnr: 51/2017, 350/2017  
Länsstyrelsens dnr: 433-7765-2016, 433-7767-2016

Rapport och foto: Britt-Marie Börjesgård  
Grafisk mall: Anna Stålhammar  
Tryck: Arkitektkopia, Jönköping

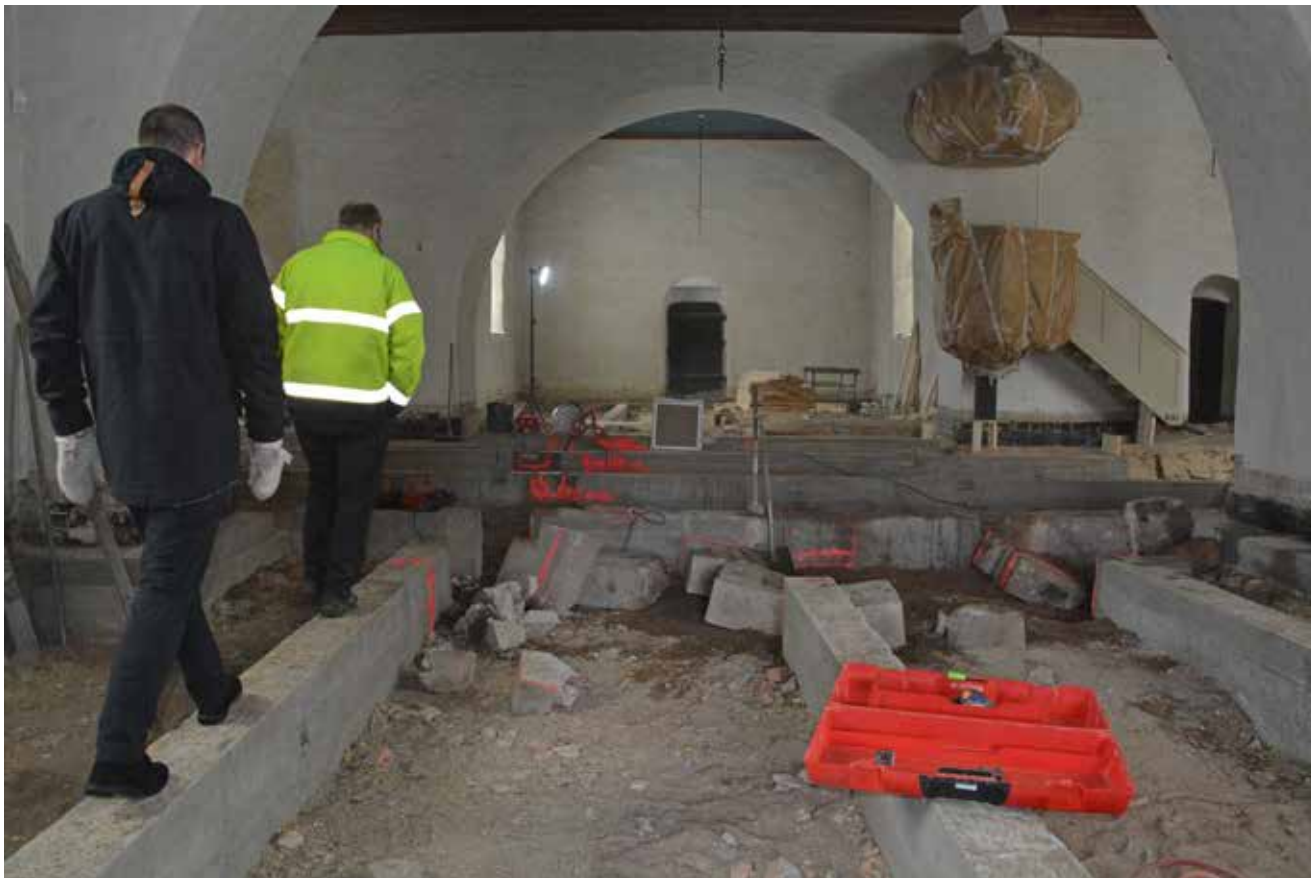
När golvet hade rivits blev det tydligt hur stora ingrepp man gjort i samband med renoveringen på 1950-talet. Golvbjälklaget vilade på gjutna plintar. Plintarna lämnades utom i partier där de låg i vägen för nya installationer, sprayfärgen i neon markerar var plintaren ska sågas. Här besök på plats av Mattias Sörensen, länsstyrelsen.

Ett nytt bjälklag lades av reglar, i stort kunde de befintliga gjutna plintarna nyttjas som upplag. Som nytt golv lades ett grangolv, i dimensionen 30 x 230 i fallande längder. Diskussion fördes om man skulle lägga ett golv i fallande bredder, men det pressade tidsschemat gjorde att detta inte var möjligt. Golvet isolerades med linmattor, så kallad Isolina.

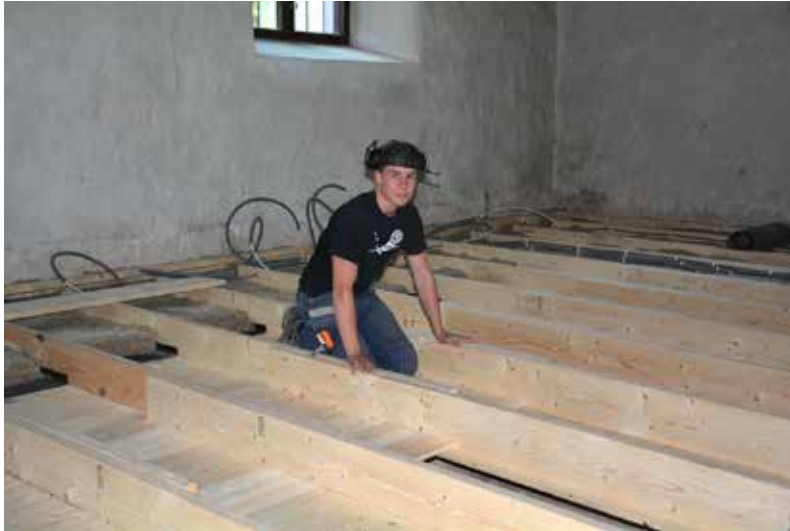
Det nya golvet byggdes upp med reglar. Här lägger Douglas Kursten trossbotten.

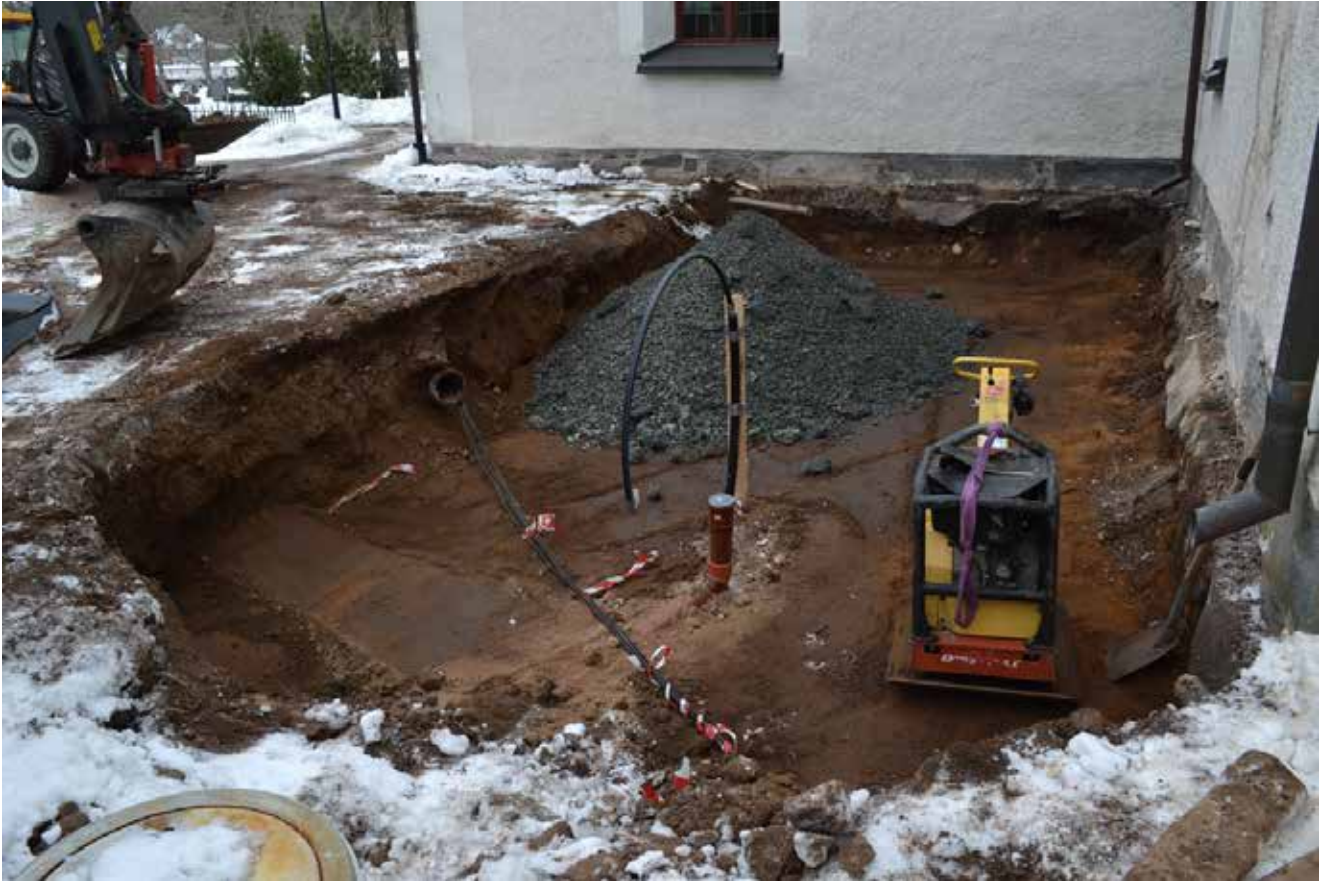
Pågående grundläggning för den kommande tillbyggnaden.

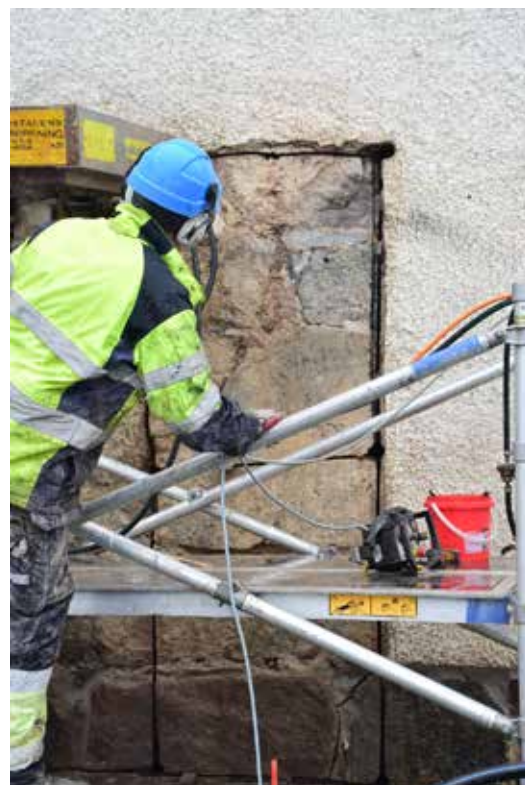
Håltagningen utfördes av Wetterstadens Betongborrning. För att komma åt att såga borrades först hål genom muren.

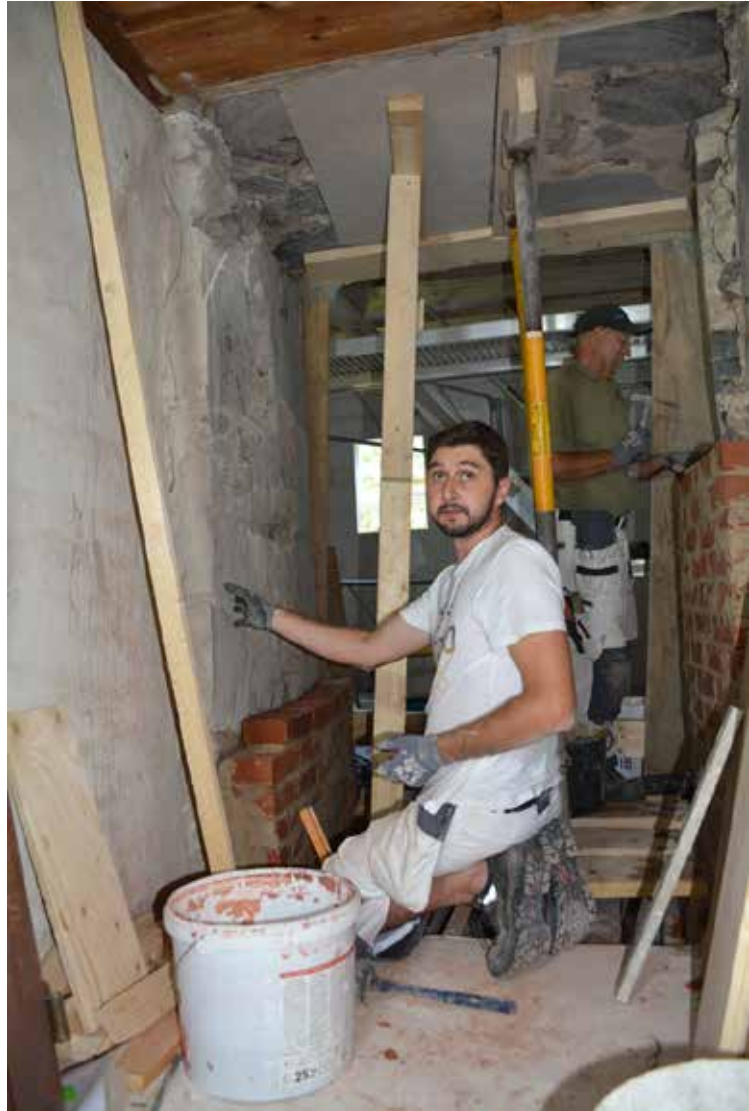
Detalj av pågående murning.

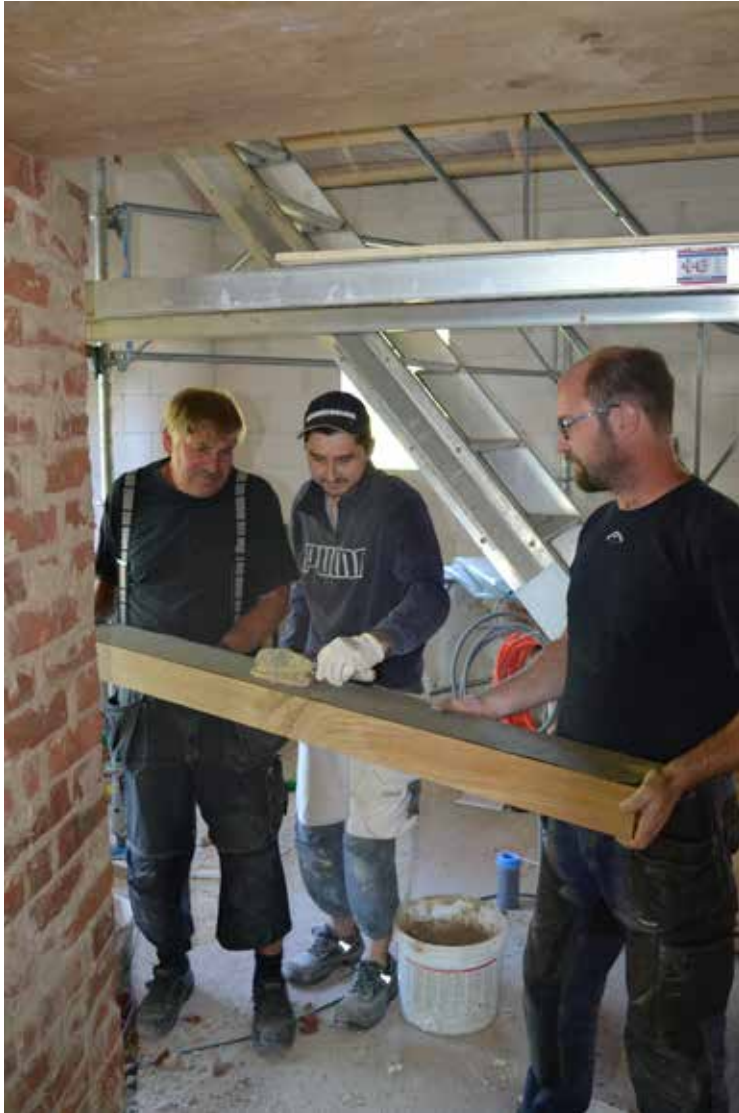
Ekplanken förbereds för att skjutas in ovanpå tegelmurarna i muröppningen. Från vänster Arnold Ljung, Stefan Kraev och Mikael Fransson.

Som avbäring sköts ett antal mycket kraftiga ekplankor in mellan murpelarna och muröppningens ovansida. Ekplanken anpassades i bredd så de skulle ligga upplagda tätt samman på hela tegelmurens bredd och sköts in utifrån. Efterhand som ekplanken sköts på plats kilades det ovanliggande murverket ovanför mot planket med sten och utrymmen fylldes ut med murbruk.

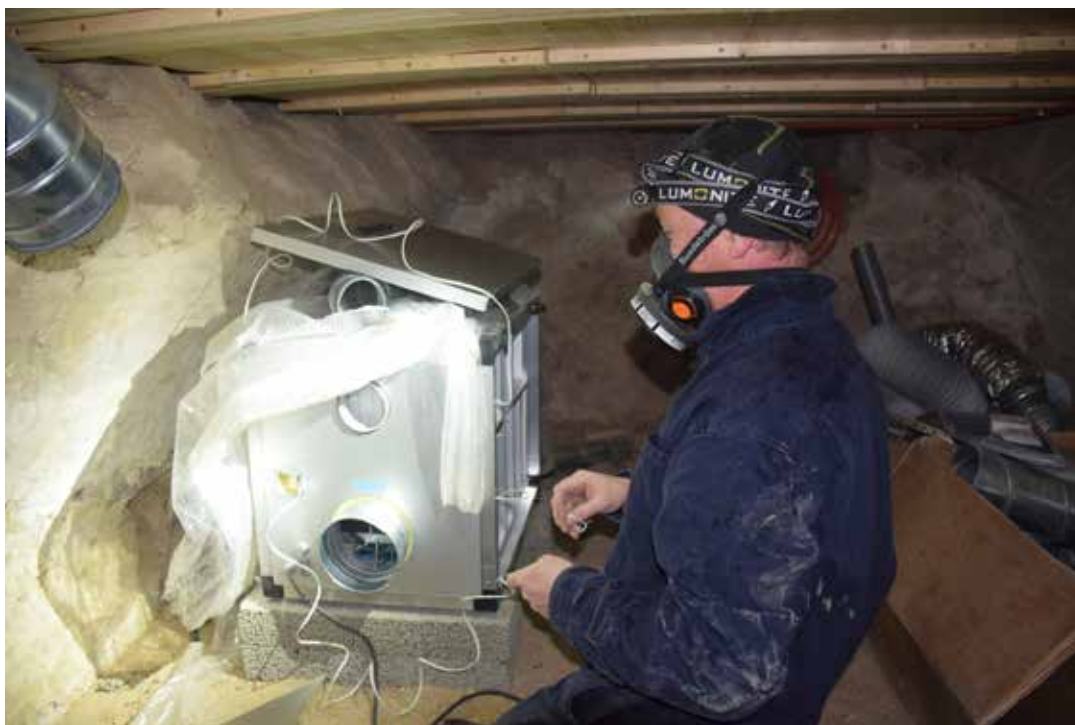
Tomas Pettersson, Ljungby Fuktkontroll monterar avfuktningssystemet.

Installationen består av en avfuktare (Acetec EvoDry 60 Pro) och en fotokatalytisk luftrenare (AirSteril Vent). Installationen utfördes av Ljungby Fuktkontroll.

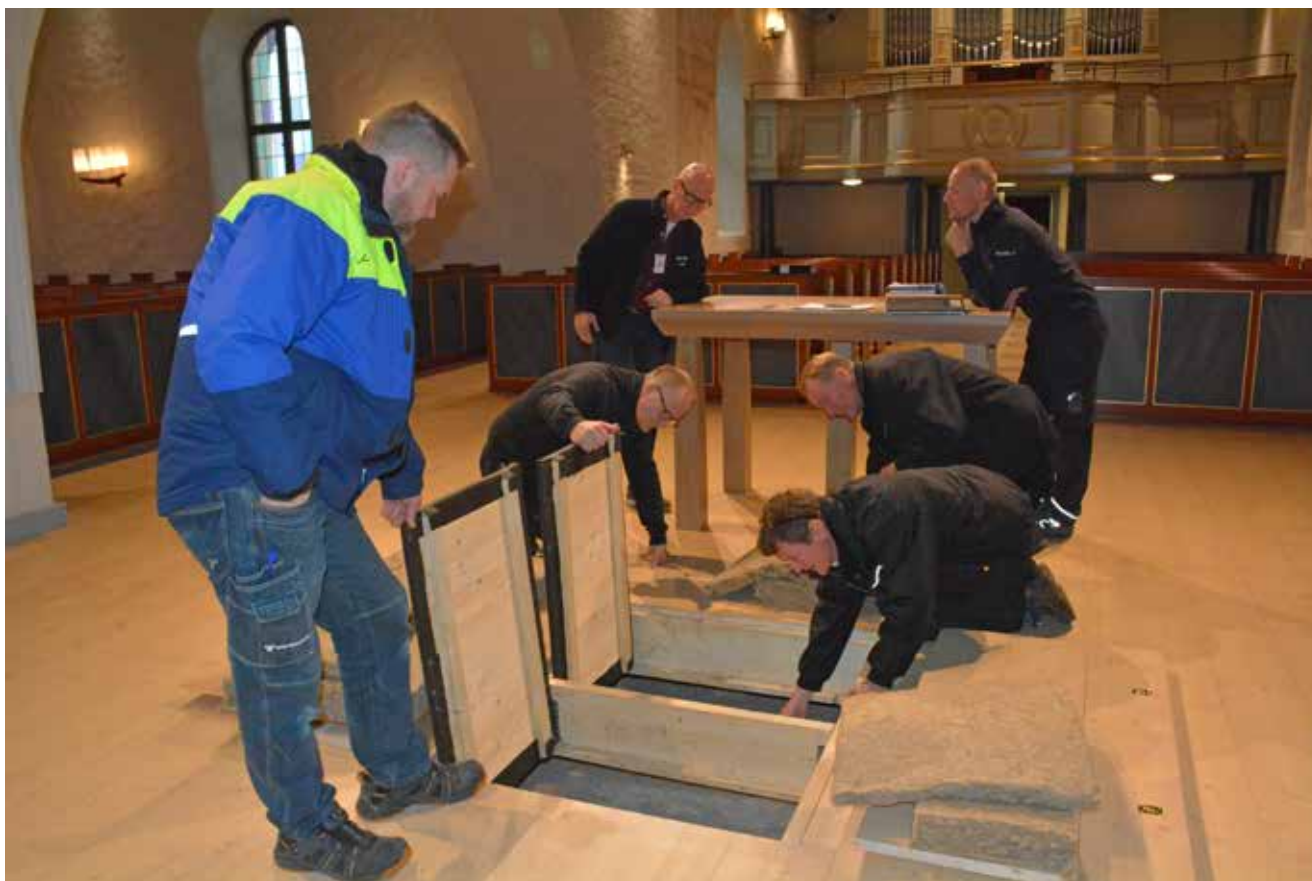
Slutbesiktning med kontroll av serviceluckorna till avfukttningsanläggningen. På plats: Thomas Hjert, Polo Kylteknik, Lars Andersson, Roger Andersson och Andreas Karlsson, Elbyrån i Vaggeryd, Bernt Sjöland, projektledare och Tomas Pettersson, Ljungby Fuktkontroll.

För besiktning av värmeinstallation och fuktkontroll deltog Thomas Hjert, Polo Kylteknik AB och Tomas Pettersson, Ljungby Fuktteknik och Sanering AB. Noterades att givarna ännu inte var helt intrimmade mot Jeffs styrsystem vad gällde kopplingen mot kyrkans digitala bokningssystem. Installationen var klar men inte helt injusterad. Skötselinstruktioner skulle lämnas och utbildning för relevant personal genomföras. Vidare återstod att bygga in värmepumparna för att skydda aggregaten och undvika ev sabotage.

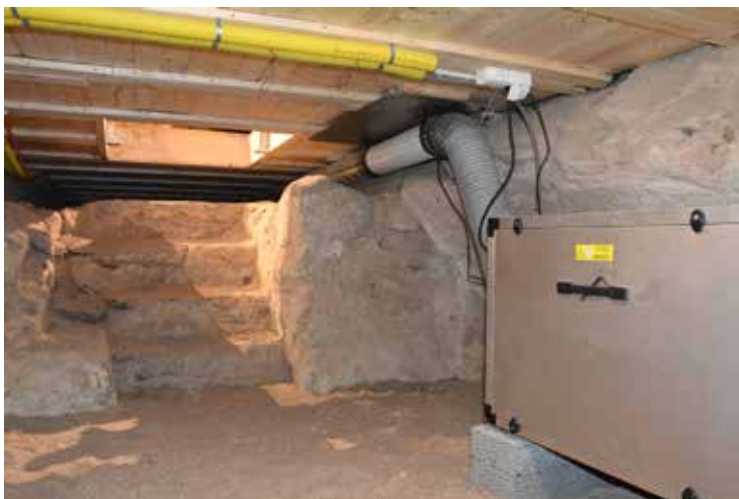
Avfuktningssaggregatet är placerat i det tidigare gravkoret och luckorna i golvet är placerade så att den ursprungliga trappan kan användas för tillgänglighet vid service.

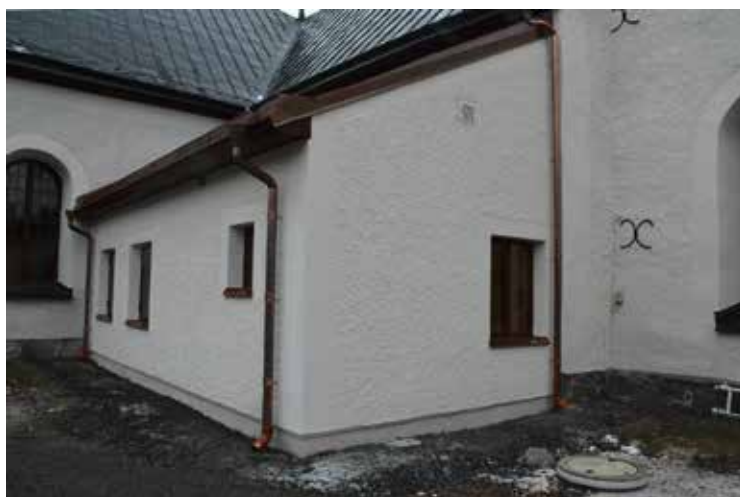
Tillbyggnaden från nordväst. Vid slutbesiktningen var återställandet av marken i anslutning inte klart.

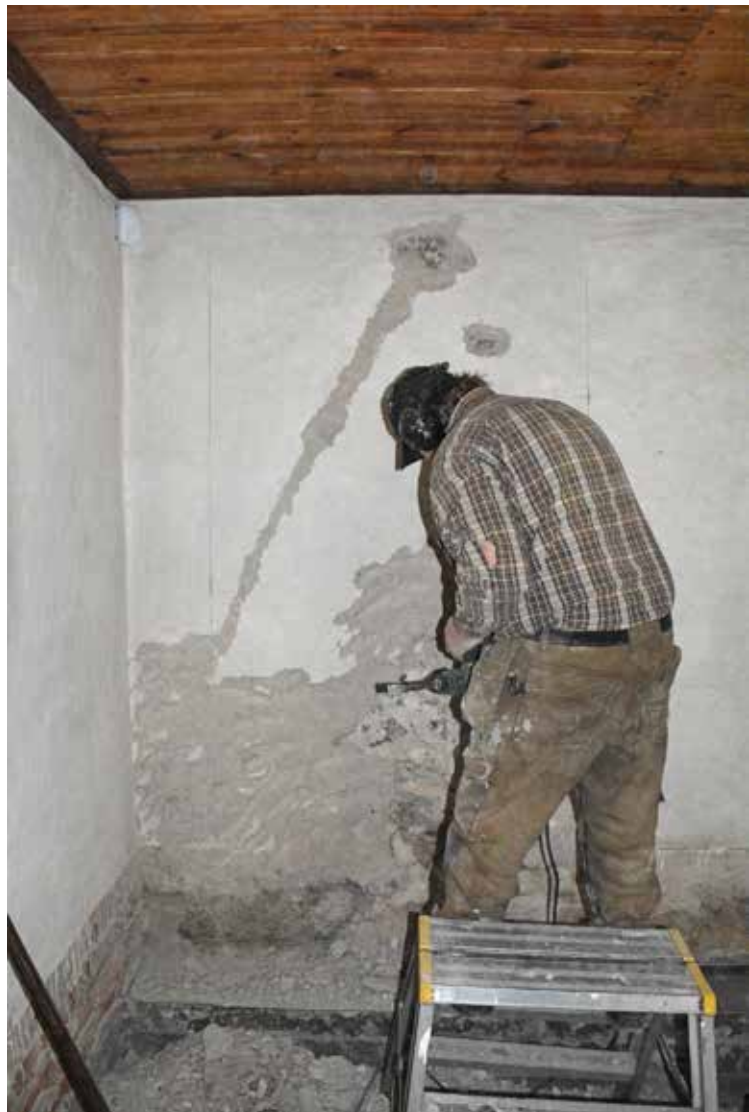
Det yttre putsskiktet högs ner maskinellt. Den diagonala huggna ytan var kvar sedan den första putsundersökningen som genomfördes 2016 av konservator Gunnel Rosenquist.

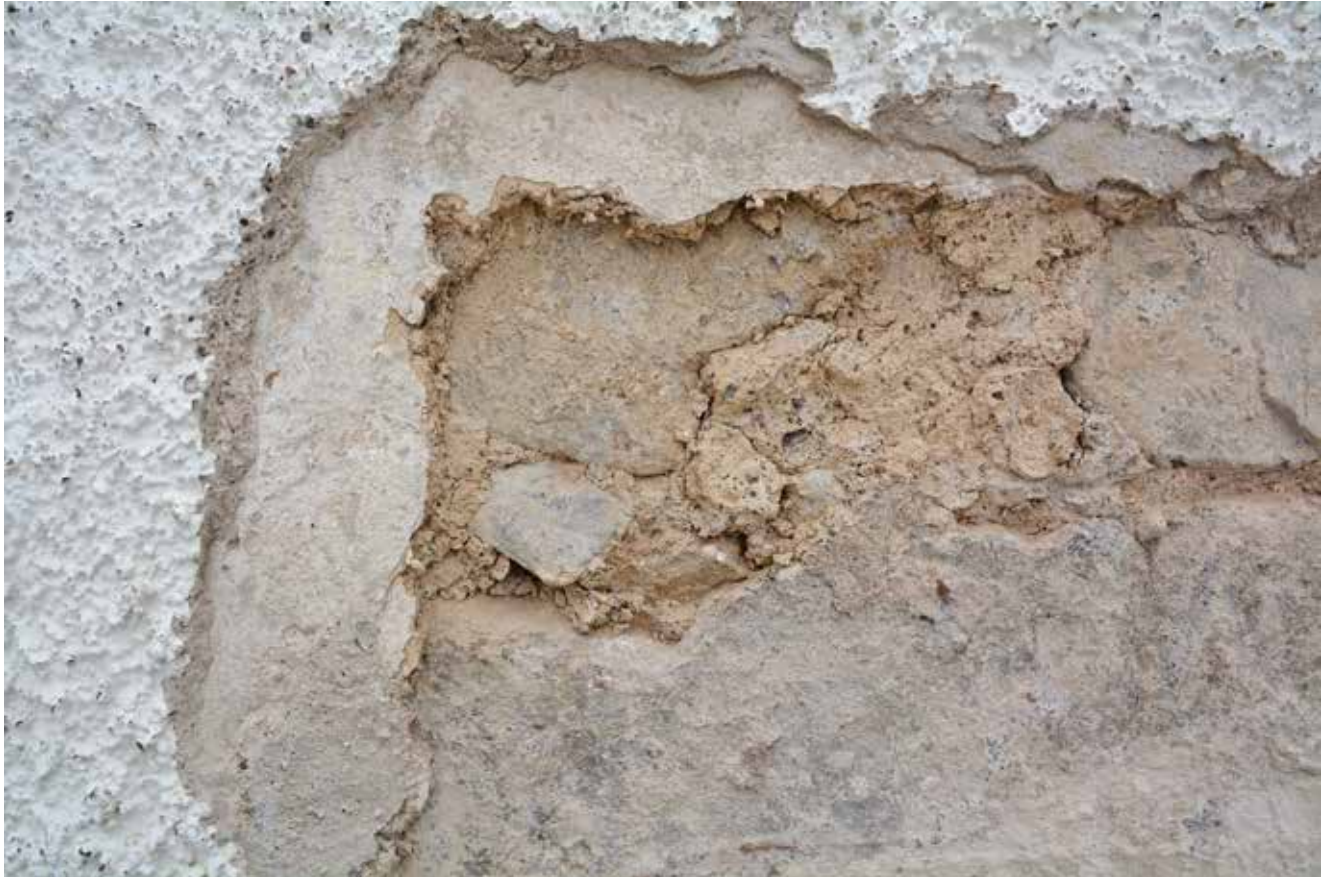
Detalj av bruket i den västra övre delen av den framknackade ytan. Också här ser man ett äldre beigebrunt bruk med varierande kornstorlek i ballasten och med inblandning av träflisor. Den slätputade ytan är avfärgad och ovanpå denna ligger en modern slamning.

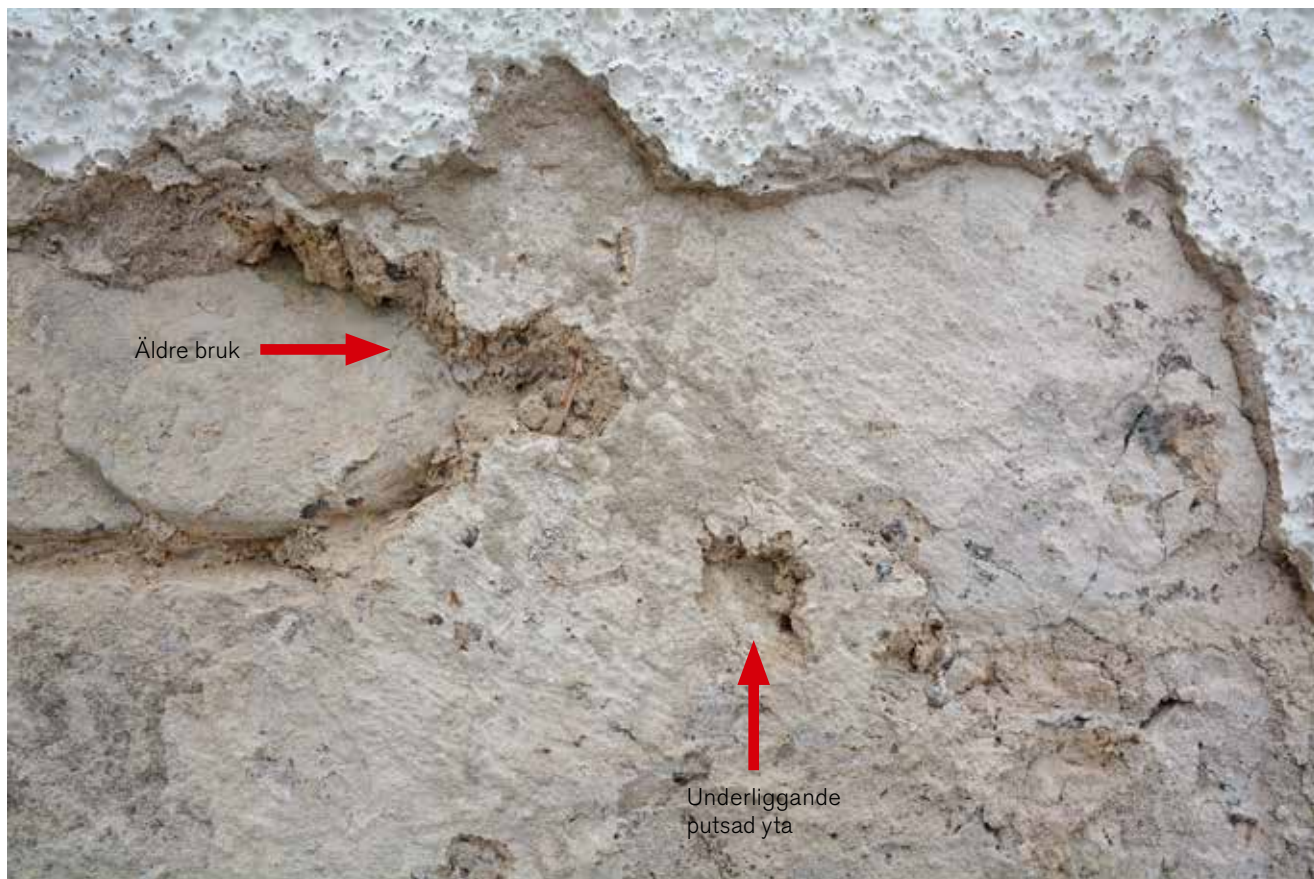
Den övre västra delen av den framknackade ytan. Under den förhållandevis tunna spritsputsen ligger en äldre slätputsad och avfärgad yta. Ovanpå avfärgningen ligger en modern slamning som grundning mot spritsputsen. Den ytligt liggande stenen i bildens nedre kant är kalkavfärgad direkt på stenen. Mitt i bild där putsen har fallit ur ser man en vitkalkad underliggande yta.

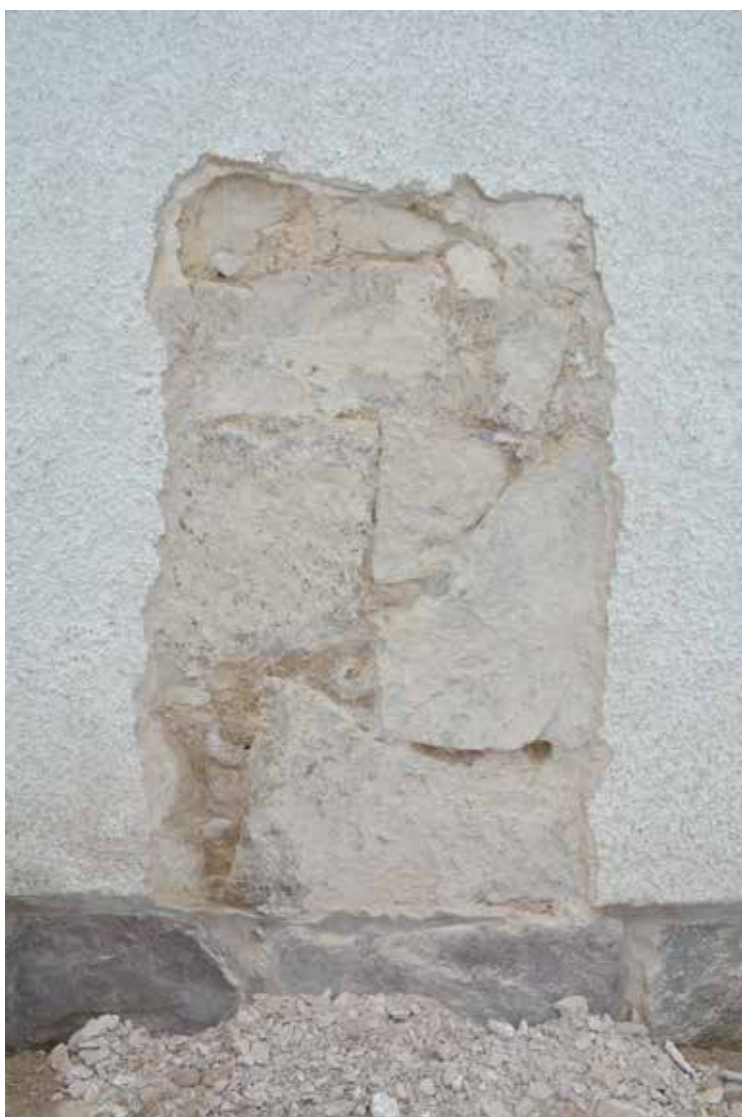
Översikt över den utvändiga undersökta ytan. I dess nedre del är bruket brunare än i muren högre upp på väggen.

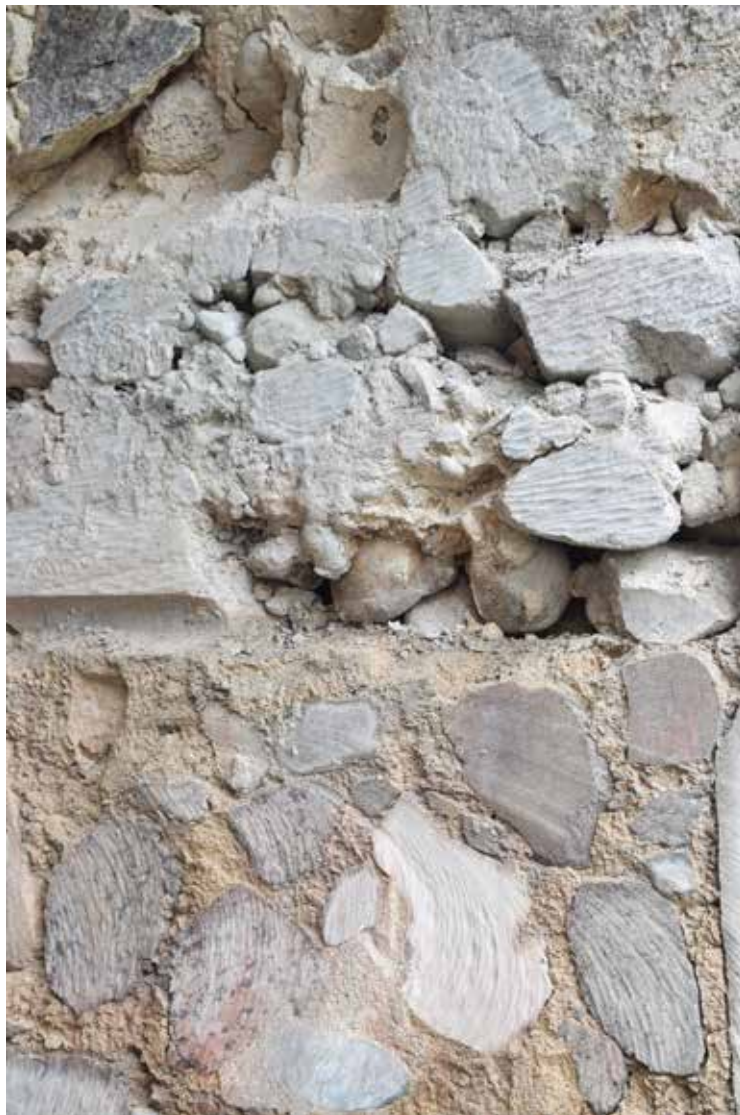
En träbit påträffades i murkärnan. Frågan om en eventuell C14-datering diskuterades, men då den metoden är förhållandevis trubbig med en angivelse av +/-50 år så bedömdes det vara mera tillförlitligt att istället vid tillfälle göra en dendrokronologisk datering av de bevarade romanska takstolarna för att få mera precis information om byggnadsår.
