## Bredaryds kyrka

Antikvarisk medverkan i samband med ny tillgänglighetsramp,  
Bredaryds socken i Värnamo kommun, Jönköpings län, Växjö stift

Jönköpings läns museums dnr: 2020-144  
Länsstyrelsens dnr: 433-9215-2020

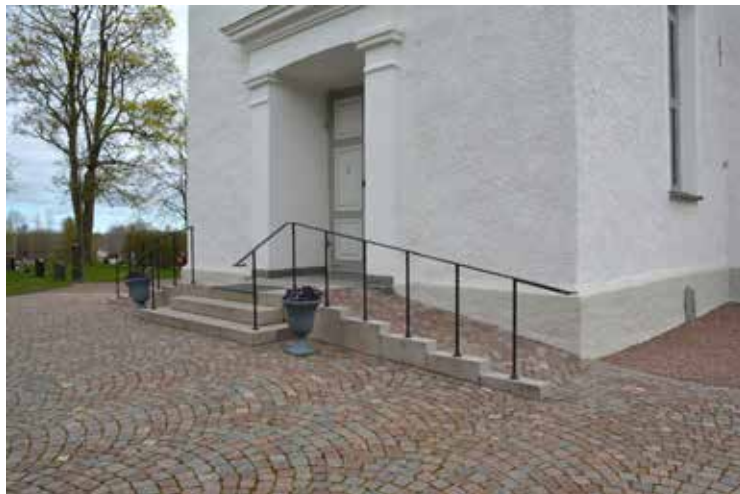
Den tidigare trappan hade två steg och en trapphäll med skrapgaller. Till den nya trappan valde beställaren att inte längre ha skrapgaller.

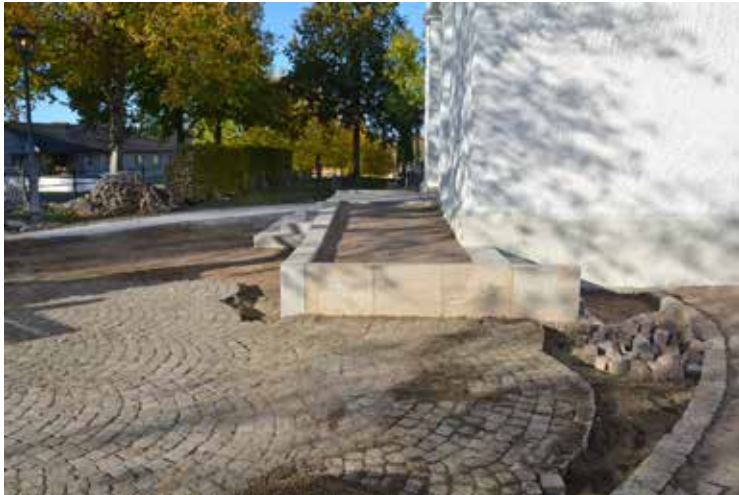
Den nya rampen lades genomgående med stenhällar och i fallande längder för att få en variation i hur skarvarna hamnade.

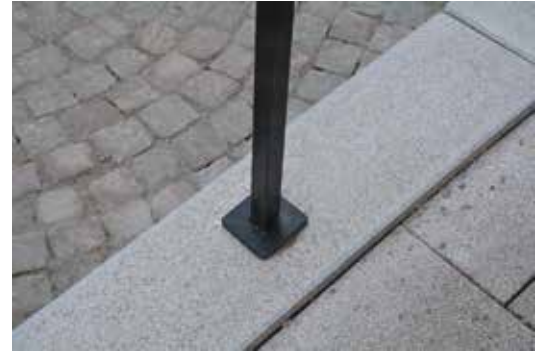
Detalj av räcket åt norr, det skulle justeras så att de båda överliggarna linjerar. Notera mötet mellan stenarna i gångstråkets vinkel i bakgrunden.

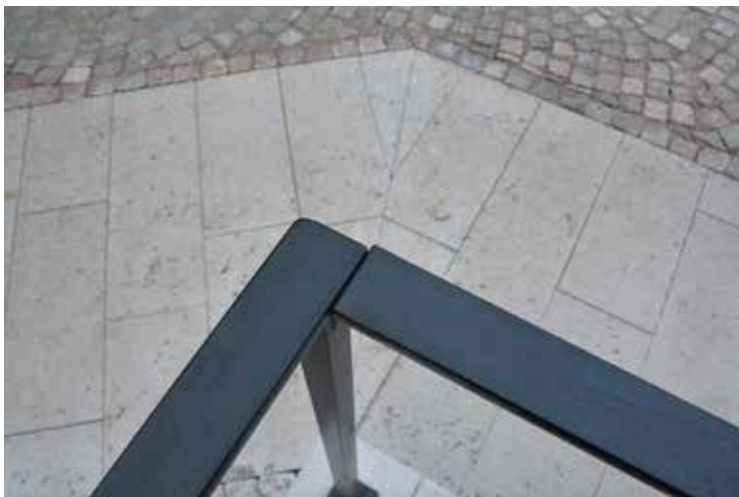
Detalj av en av de sammanfogande skruvarna. Noterades att den skulle målas svart.

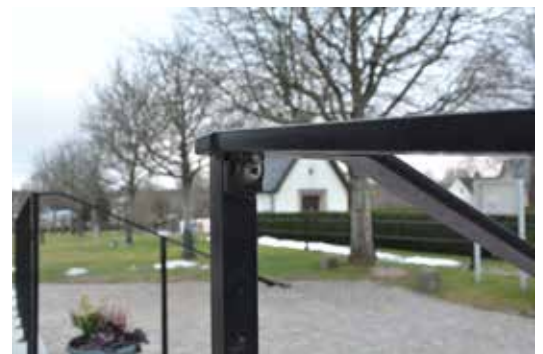
Översikt över den nya rampen och trappan. Under pågående arbete upplevde församlingen de osymmetriskt placerade skarvarna på trappstenarna som mycket störande. Efter att arbetet var slutfört med räcke och omlagd stensättning, var det inte längre lika påtagligt.
