## Askeryds kyrka

Antikvarisk medverkan i samband med byte av värmesystem,  
Askeryds socken i Aneby kommun, Jönköpings län, Linköpings stift

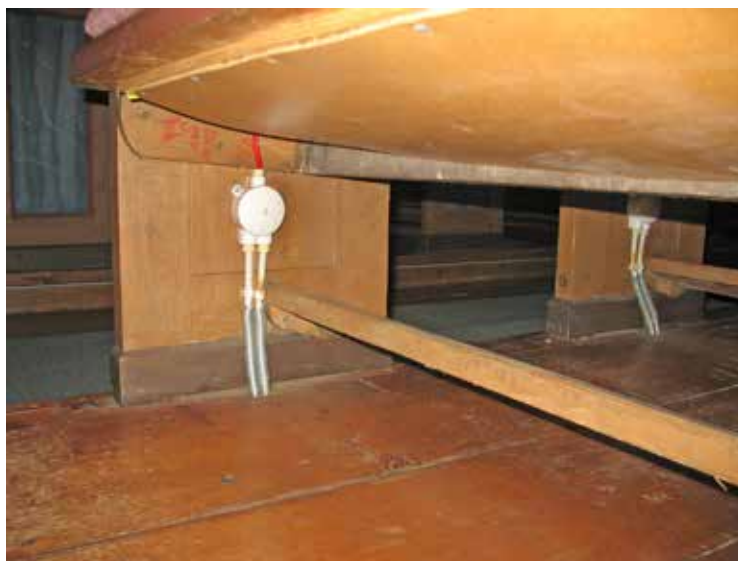
De befintliga bänkvärmarna var dolda under en i bänkens färg inmålad masoniteskiva. Eldosorna satt ungefär i samma läge som de nya rördragningarna.

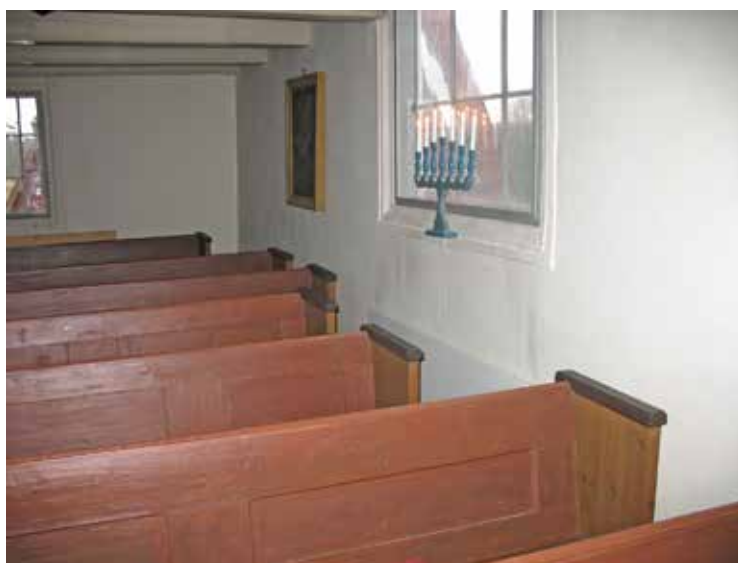
Den södra korsarmen före åtgärd. Bänkarna i anslutning till de under fönstren vägghängda radiatorerna var avkortade för att ge plats för och inte stå alltför nära elementen.

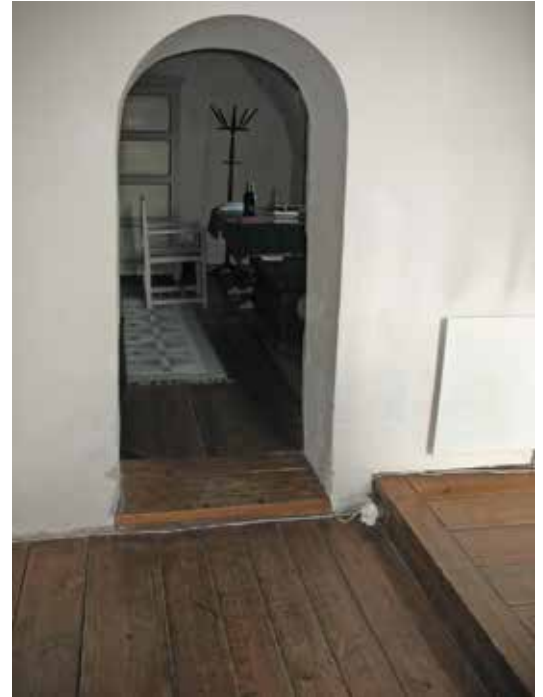
Korets norra vägg med dörröppningen in till sakristian. Till höger i bild syns en av de gamla radiatorerna, notera även de lösa ledningarna som ligger längs med golvet.

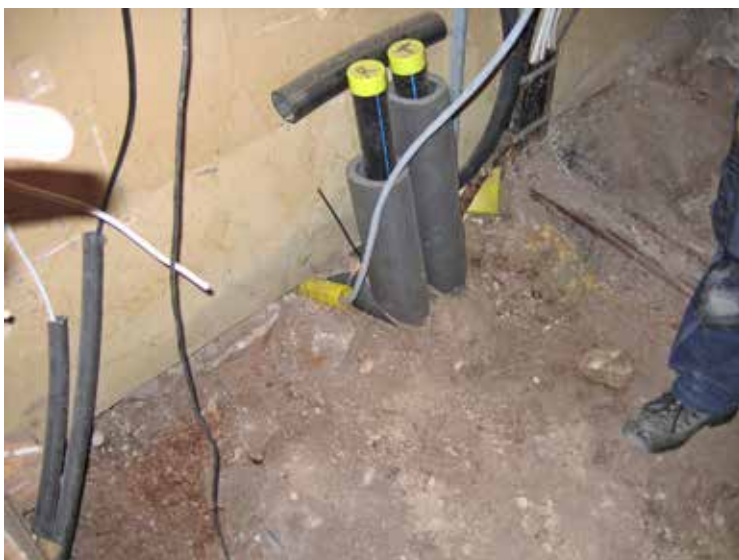
Inkommande rör i förrådet i vapenhuset som byggdes om till apparatrum.

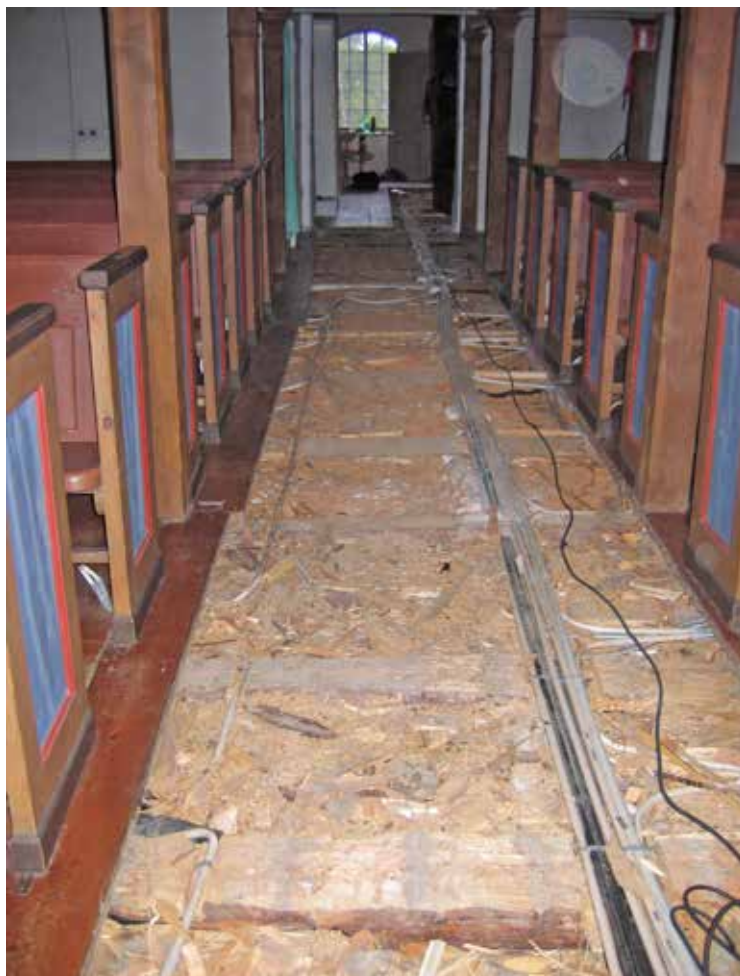
Det demonterade golvet i mittgången i den västra delen av kyrkan. De tidigare installationerna ligger i en ledningsgata till höger i bild samt med dragningar in till respektive bänkvärmare i det södra kvarteret.

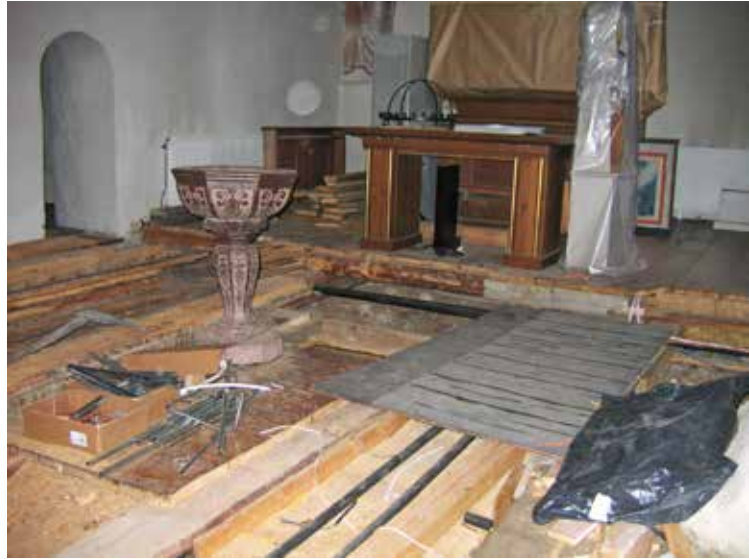
I koret fick stora delar av golvet demonteras för att kunna gå fram med rörinstallationerna.

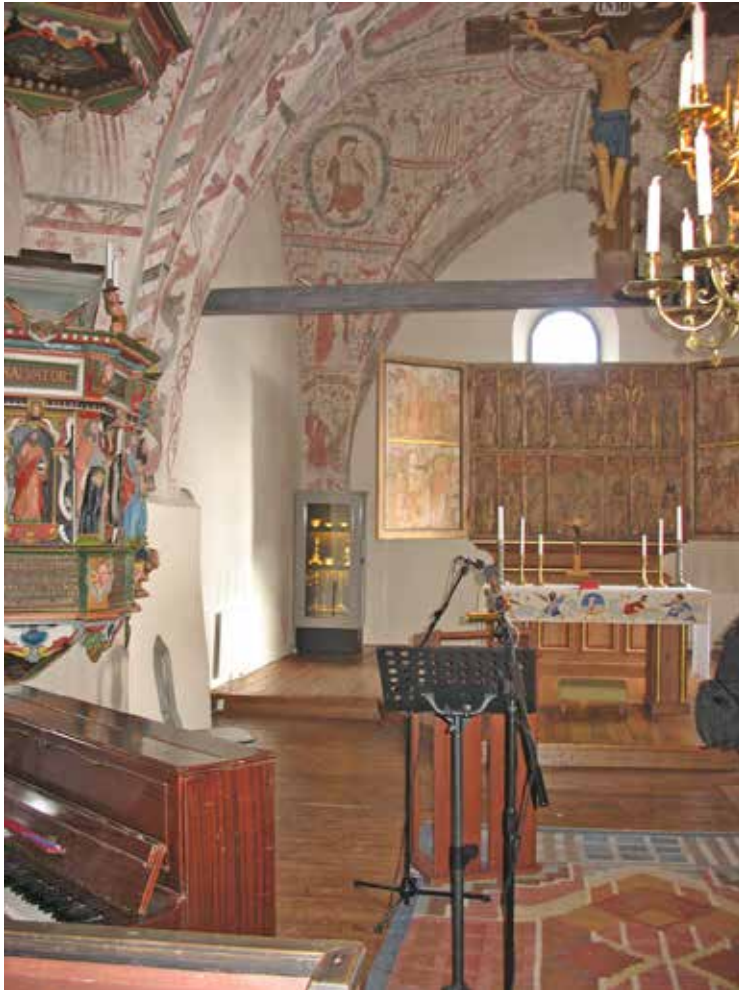
Inför arbetena stod det nyligen införskaffade värdeskåpet i koret. Antikvarien föreslog att detta skulle flyttas till annan plats för att inte konkurrera med kyrkans altarskåp.

I anslutning till arbetena i kyrkan uppmärksammades att det nya värdeskåpet visuellt konkurrerade med altarskåpet i koret. Skåpet flyttades och fick en mera neutral placering under den nordvästra läktaren.

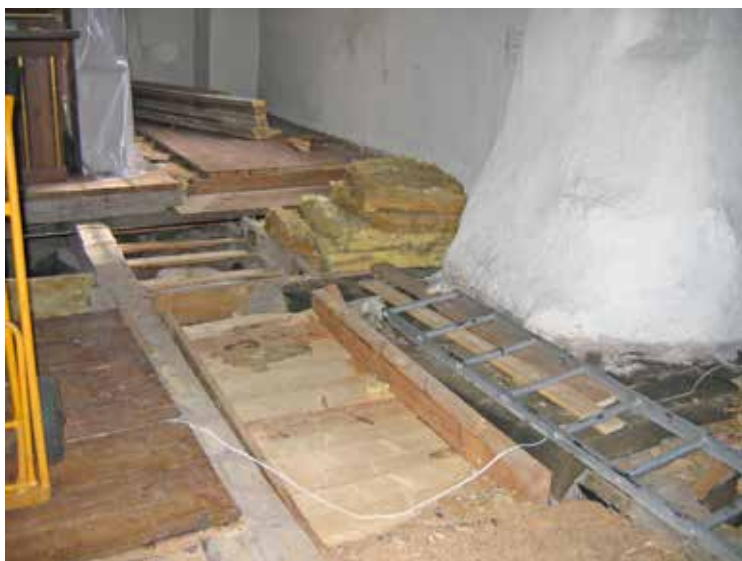
Golvet i korets södra del var mera nyligen omlagt och isolerat med mineralull.

Vid genomgång av arkivhandlingar inför arbetena framkom att vid renoveringen 1933 hade det gamla golvet lagts om och trossbotten bytts ut, men man hade bevarat brädor och den smidda spiken. Detta gjorde att vi kunde anta att eventuell isolering bestod av spån, och kravet vara att en eventuell återfyllning skulle ske med material av samma typ. Det fanns dock delar av golven i koret och den norra korsarmen som hade varit åtgärdade i ett senare skede, där bestod isoleringen av mineralull. Beslutet blev att respektive yta återlades som det hade varit.

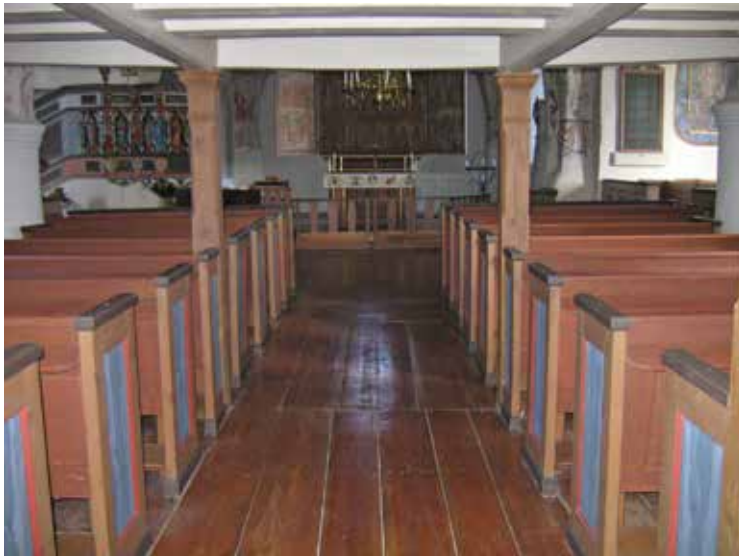
Den återlagda mittgången efter den avslutade installationen.

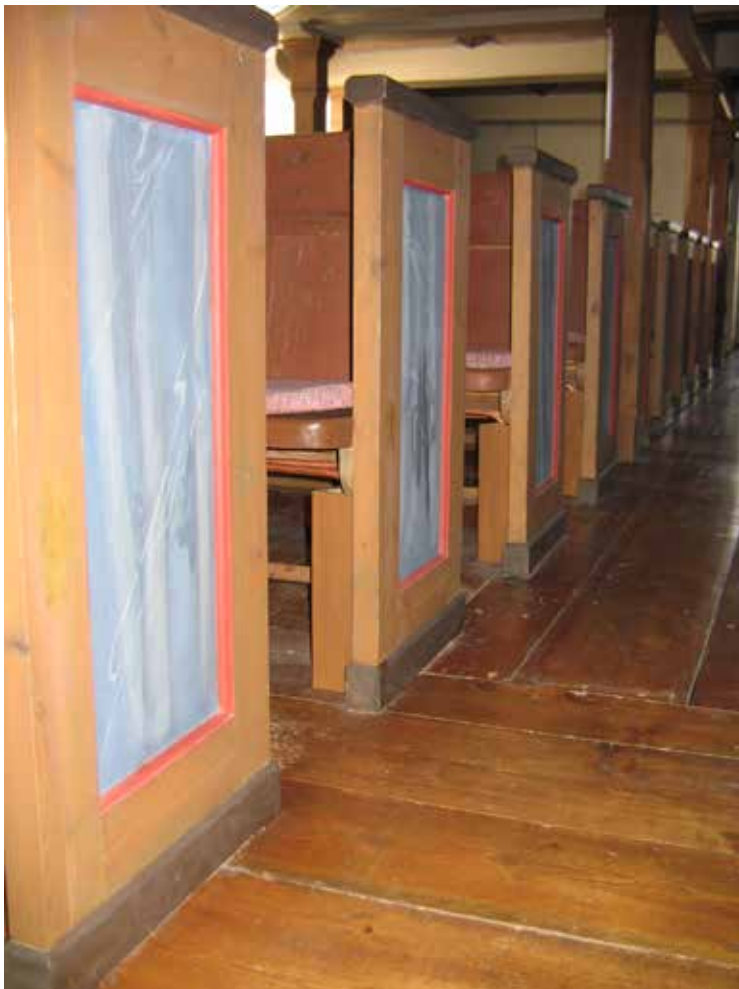
Bänkarna i sydvästra bänkkvarteret med de inmålade lådorna innanför bänkgaveln som döljer och skyddar de vertikala rördragningarna.

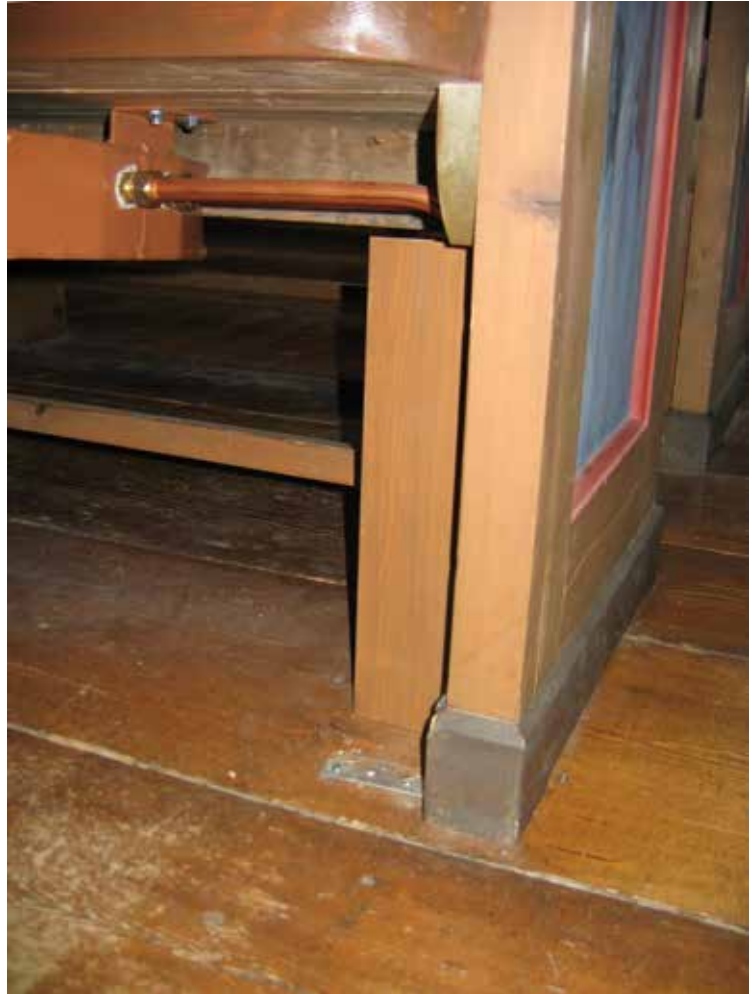
Detaljbild på inklädningen och röranslutningen mot bänkkonvektorn.

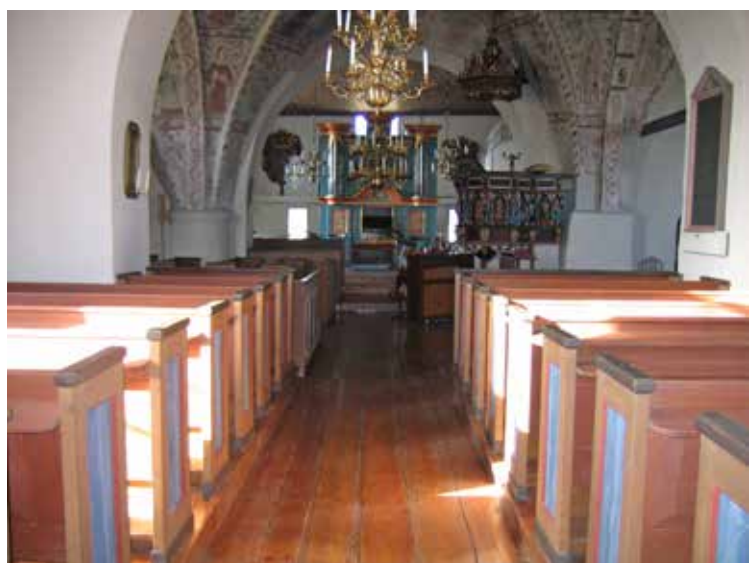
Den södra korsarmen efter installation.

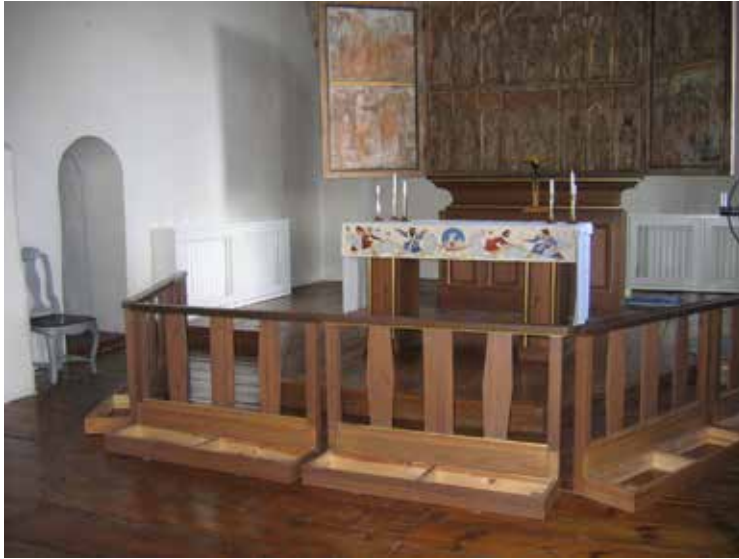
Koret, med en radiator vid norra väggen och en vid den östra. Altarringens knäfall var inte återmonterade vid besiktningen.

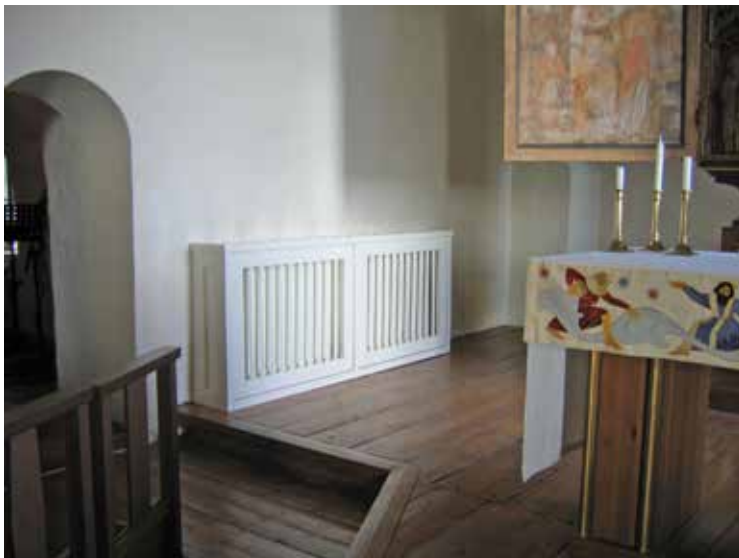
Inbyggd radiator vid korets norra vägg.

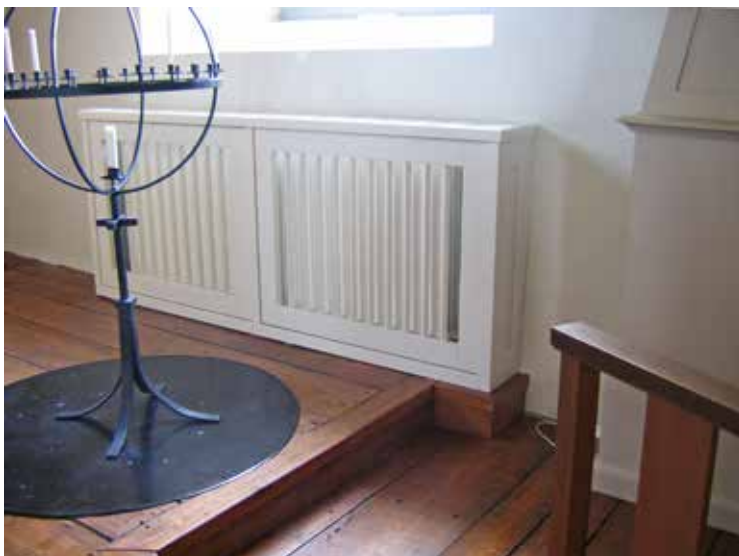
Inbyggd radiator vid korets södra vägg.

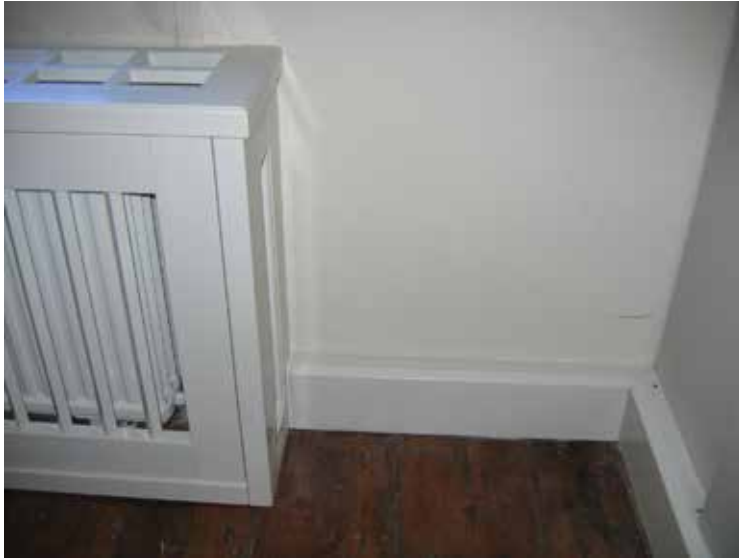
Rördragningen till radiatoren i vapenhuset drogs över golv och byggdes sedan in i en bred golvlist som målades mot vägg.

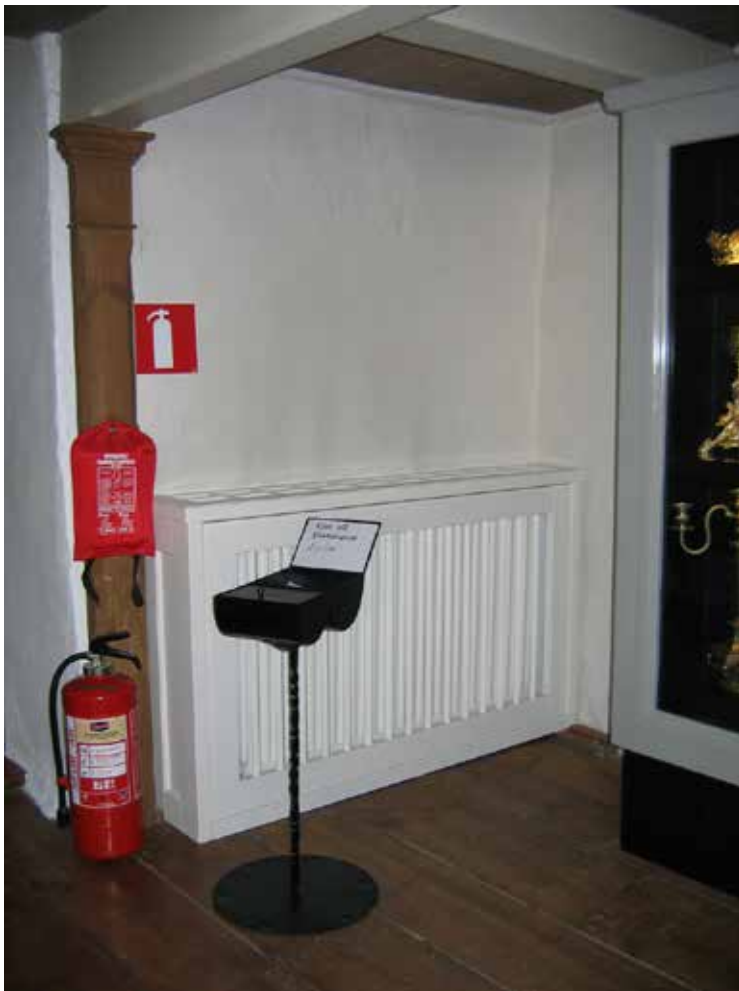
Nya radiatoren med dess skydd under västra lätaren, i bildens högra kant kan det flyttade värdeskåpet anas.

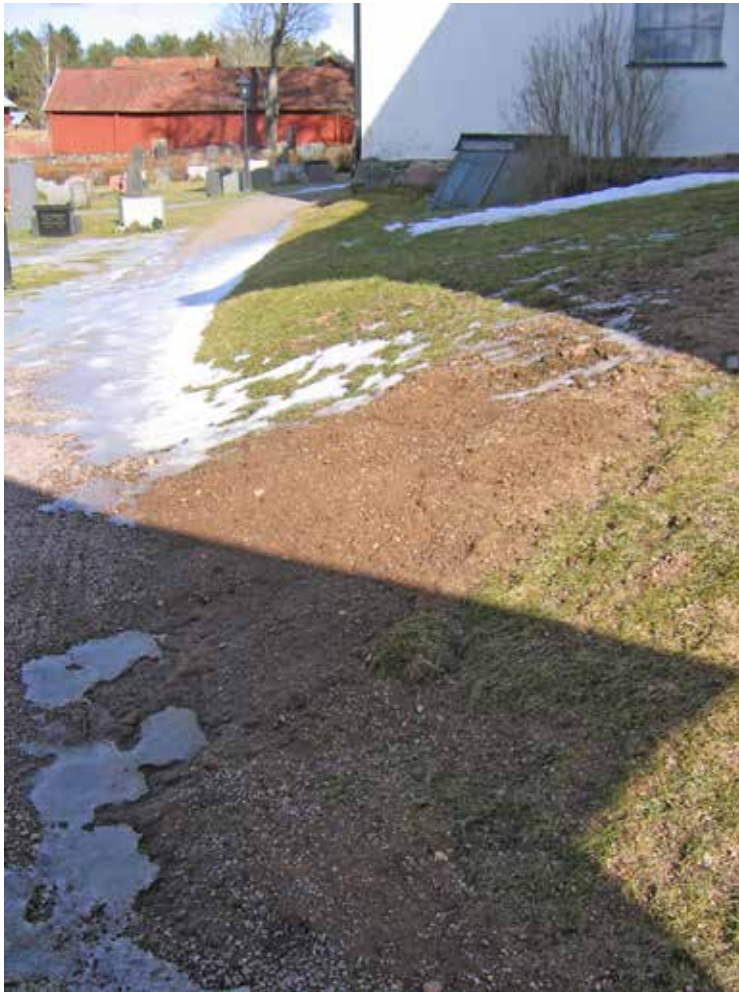
En brunn placerades i grusgången och lades så djupt att locket kunde täckas med grus. Genom gräsytan syns spåren efter de nedlagda ledningarna.

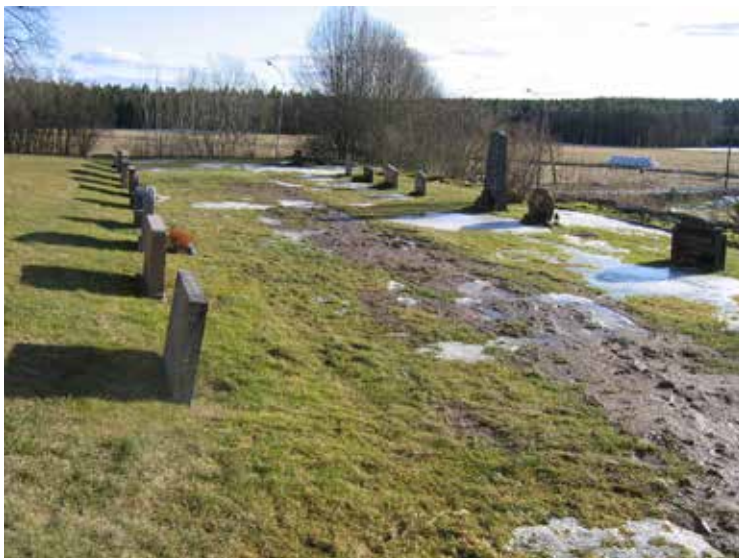
Borrhålen förlades till de västra delarna av kyrkogården, två hål borrades på den södra sidan om kyrkan.
