# Lannaskede gamla kyrka

Antikvarisk medverkan i samband med yttre restaurering,  
Lannaskede socken i Vetlanda kommun, Jönköpings län, Växjö stift

Rapport och foto: Britt-Marie Börjesgård  
Grafisk mall: Anna Stålhammar  
Distribution: Digital pdf

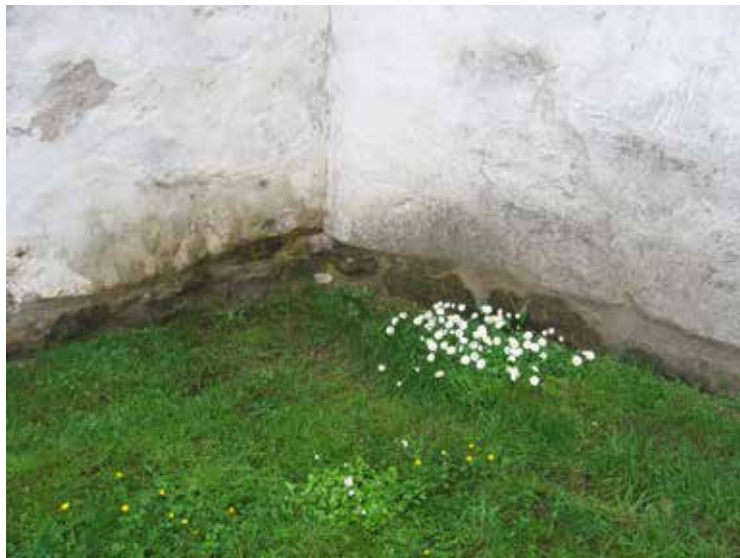
Vinkeln mellan sakristians västra vägg och långhusets norra fasad före dräneringsgrävningen. Muren var fuktig med påväxt av grönalger och lav.

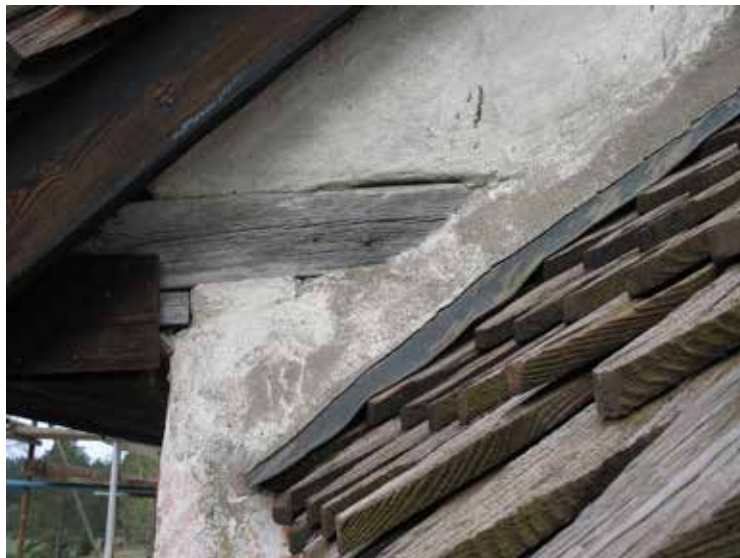
I anslutningen mot kortaket var det påfört cement.

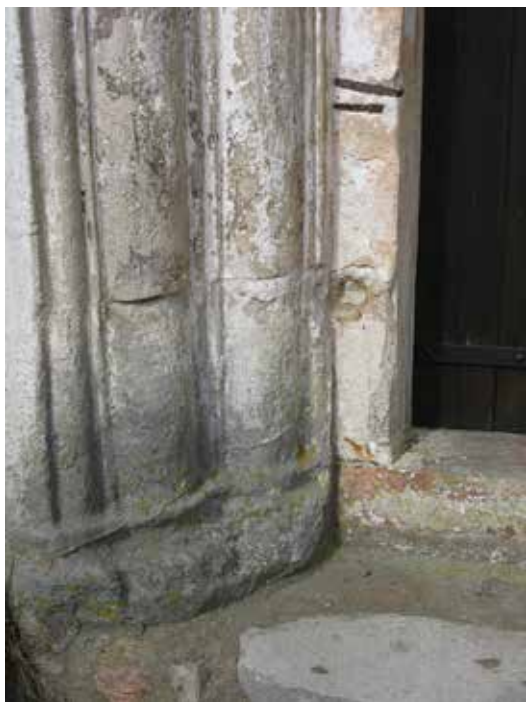
Sandstensportalen före stenkonservering.

Stenportalen på kyrkans södra långsida hade viss lavpåväxt och trappstenarna hade en felaktig lutning. Fönstren var i behov av ommålning.

Portalens baldakin, kolonner och baser rengjordes med vatten och borste. Påväxt i form av alger och lavar avlägsnades. Dåliga fogar fogades om med hydrauliskt kalkbruk. En gammal lagning av ett större fragment på det högra kapitälet frigjordes och den gamla rostiga dubben byttes ut. Mindre fogar och sprickor fylldes/lagades med pigmenterat stenlagningsbruk.

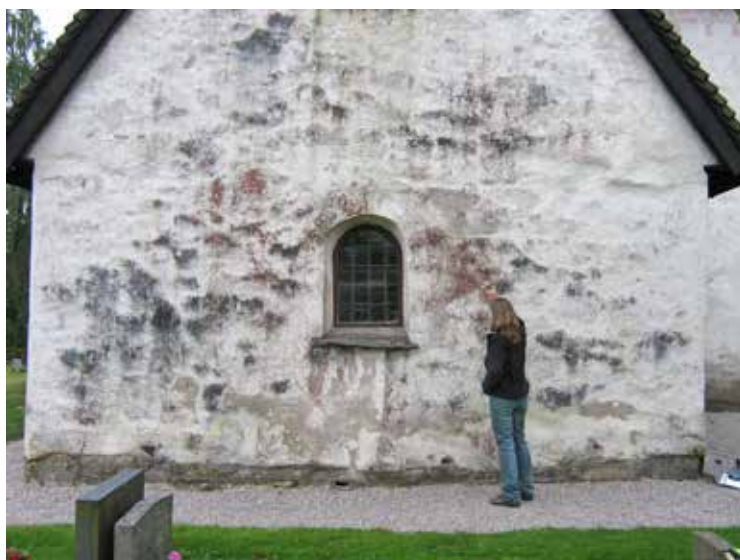
Kyrkan hade vidare en relativt kraftig lavpåväxt av röd, svart och vit lav. Påväxten var kraftigast på sakristians norra gavel samt i anslutning till vinkeln mellan sakristians tak och den norra lång-husväggen.

Konservator Gunnel Rosenquist utför rengöringsprov av laven på sakristians norra gavelfasad.

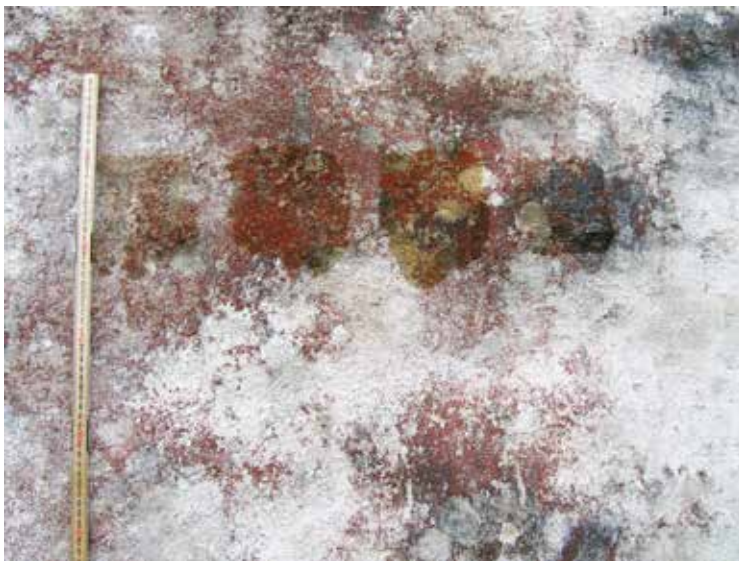
Den röda laven försvann i alla testerna, den svarta påverkades i princip inte, möjligen kunde en viss blekning anas. Den gråvita laven påverkades svagt.

Provytor lavrengöring, sakristians norra gavel..

Resultatet och beslutet efter testerna blev att man behövde nyttja lite olika tillvägagångssätt beroende på yta. Putsentreprenören använde klor på de svåraste partierna så som sakristians norra gavel, delar av långhusets norra sida samt cirka 10 kvm i övrigt på långhuset. På övriga ytor nyttjades Dentar. Ytorna skurades sedan med rotborste och sköljdes av med hett vatten. Därpå avspolades ytan med vatten. Konservatorn använde ammoniak i blandning 1:4 för lavtvätt på aktuella ytor.

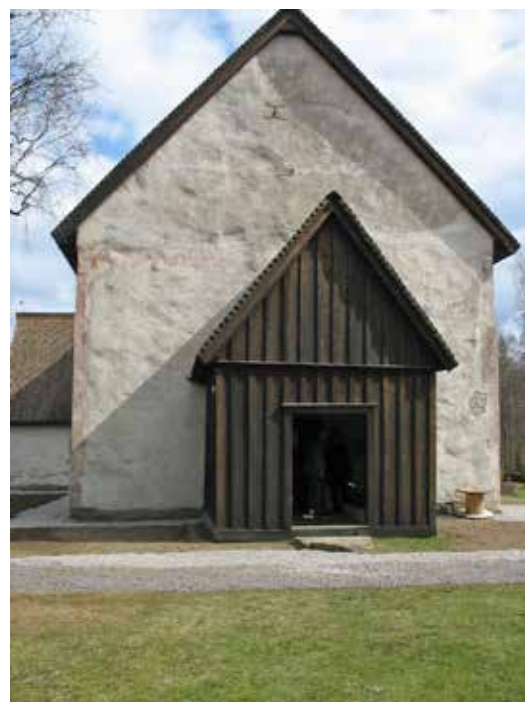
Långhusets västra gavel före åtgärd, avfärgningen var kraftigt urlakad i väggens övre del.

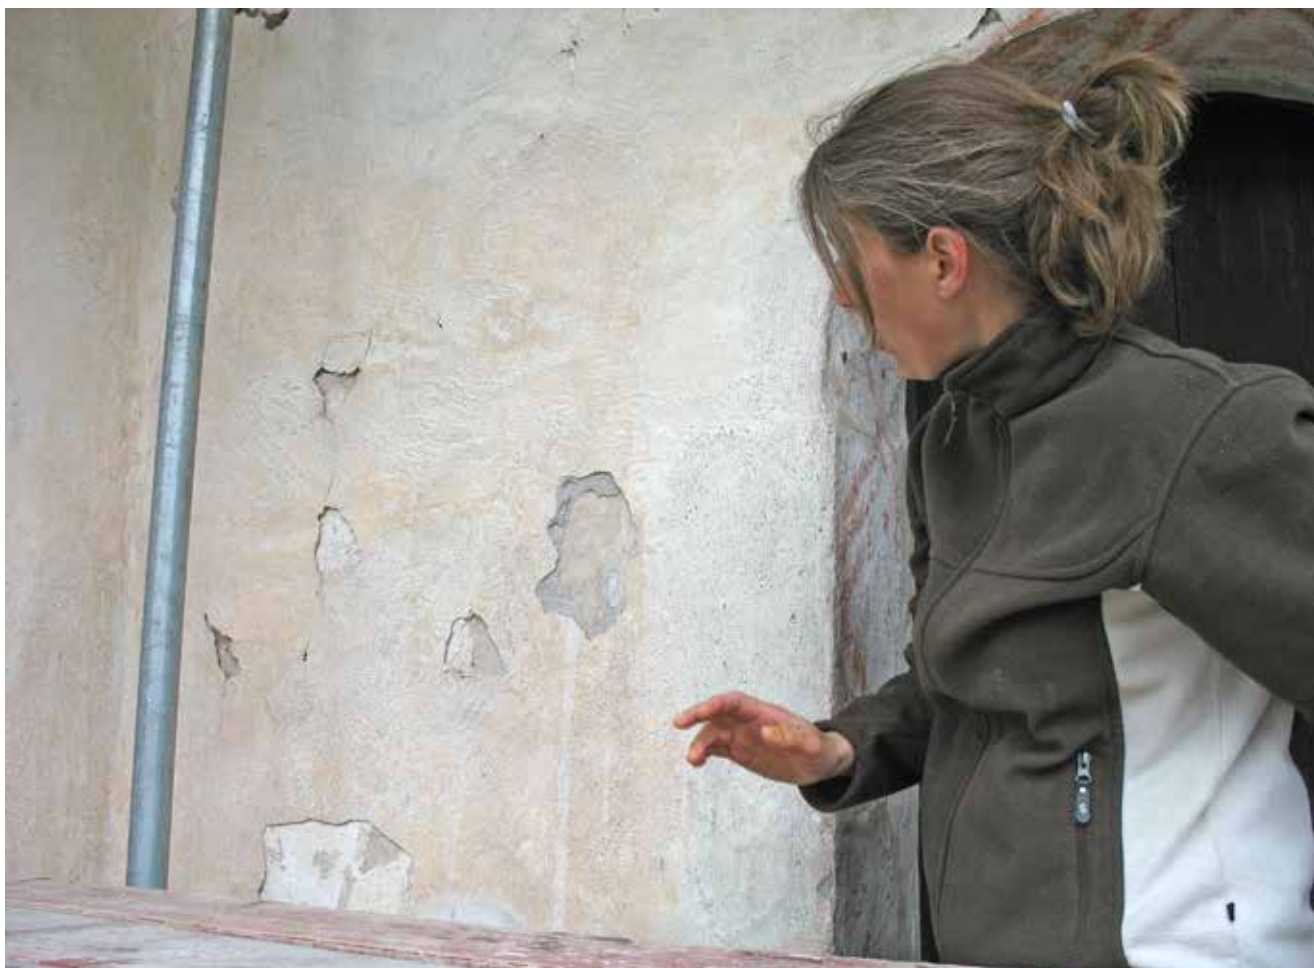
Putsen på korets södra vägg var instabil. Det yttersta tunna putsskiktet hade dålig vidhäftning mot underlaget.

Efter lavrengöring, blästring och avspolning knackades vittrad puts, bompartier, ytliga cementlagningar och spjälkande restaureringsputs ner och lagades upp med nytt bruk enligt ovan. Lagningarna var mest omfattande på sakristians västra gavel och skeppets norra långsida, i båda fallen ner mot mark. Generellt var skadorna koncentrerade till väggarnas nedre delar mot mark. Det var också förhållandevis stora skador i anslutning mot korportalen i söder, huvudparten av arbetena där utfördes dock av konservator. Lagningarna gjordes fläckvis, någon allmän filtning utfördes inte.

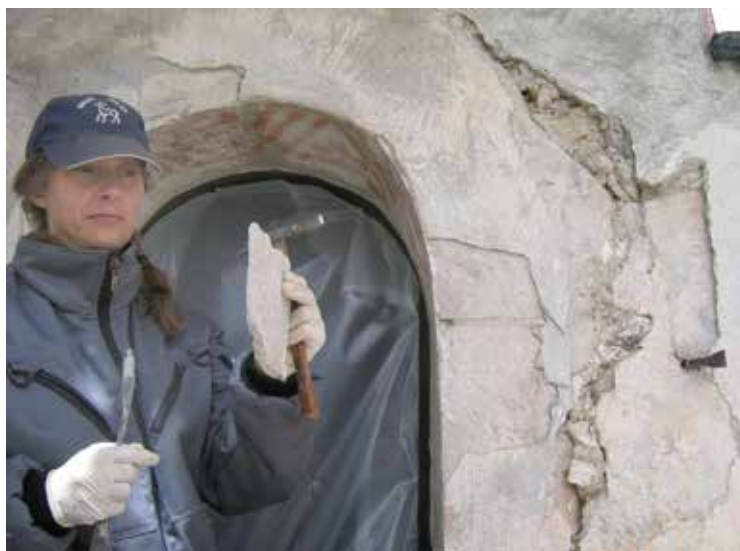
Putsen i anslutning till korportalen visade sig vara i dåligt skick. Konservator Gunnel Rosenquist knackar bort puts med dålig vidhäftning.

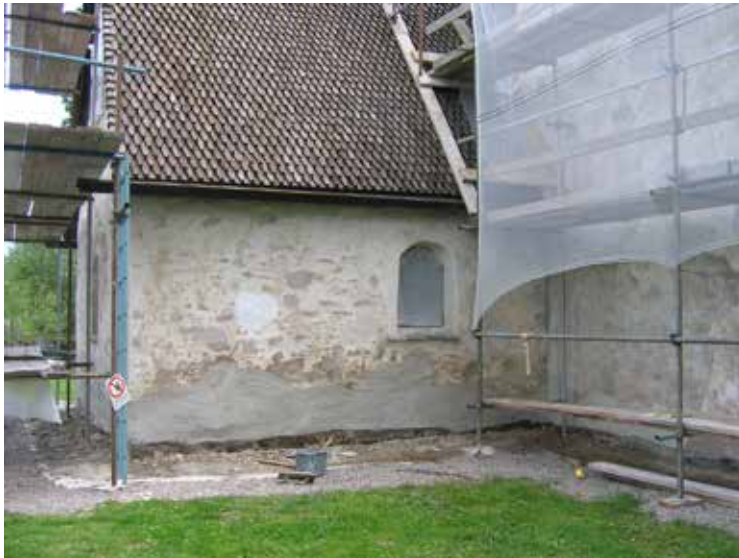
Utförda putslagningar på sakristian, maj 2009.

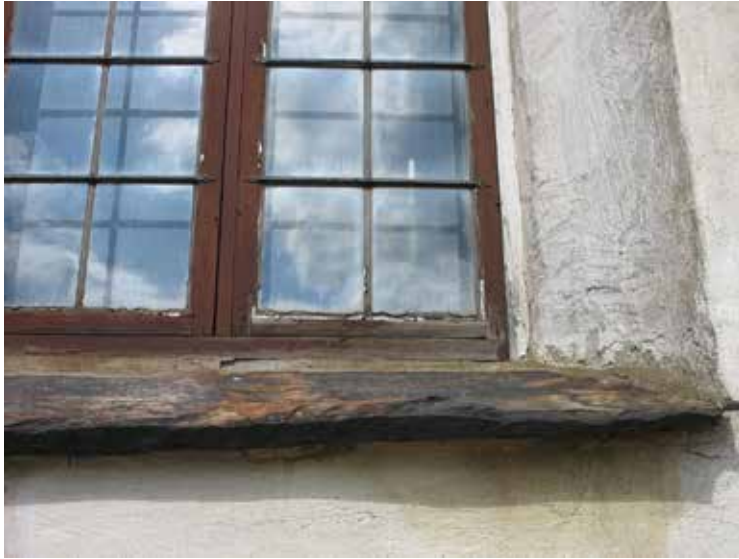
Fönster och solbänk före åtgärd.

Samtliga fönsterbänkar kontrollerades, torrborstades, gamla svaga lagningar avlägsnades och murades om med pigmenterat B-bruk.

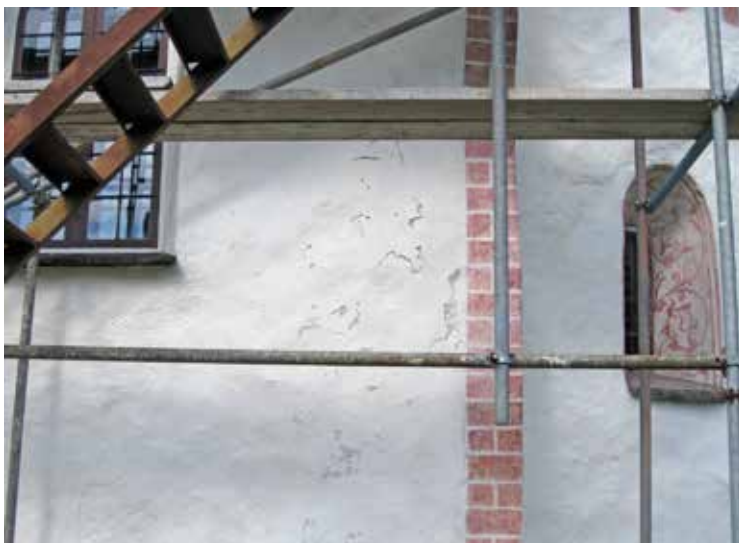
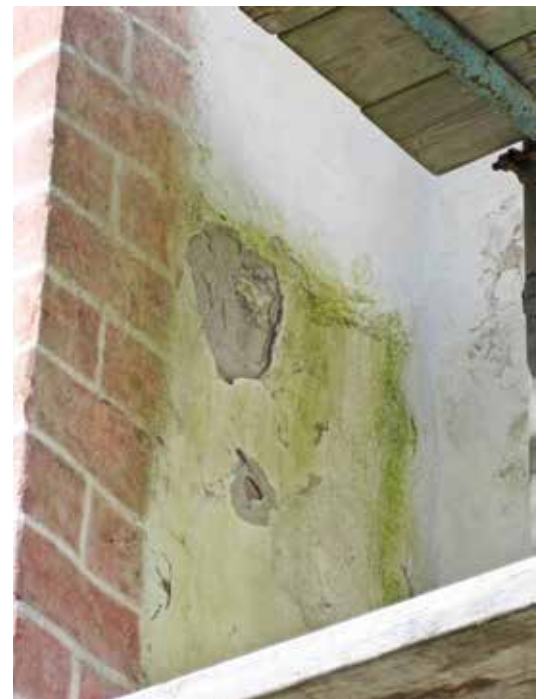
Skadorna var mest omfattande i vinkeln mellan långhusets södra gavel och korets södra vägg.

Skador på korets södra vägg.

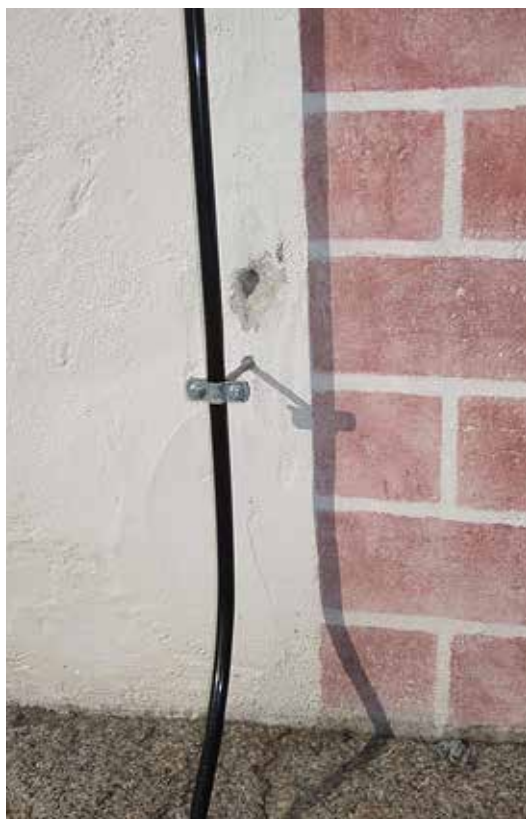
Sedan kyrkan restaurerades hade åskledarna åtgärdats med skador på fasaden efter de tidigare fästpunkterna.

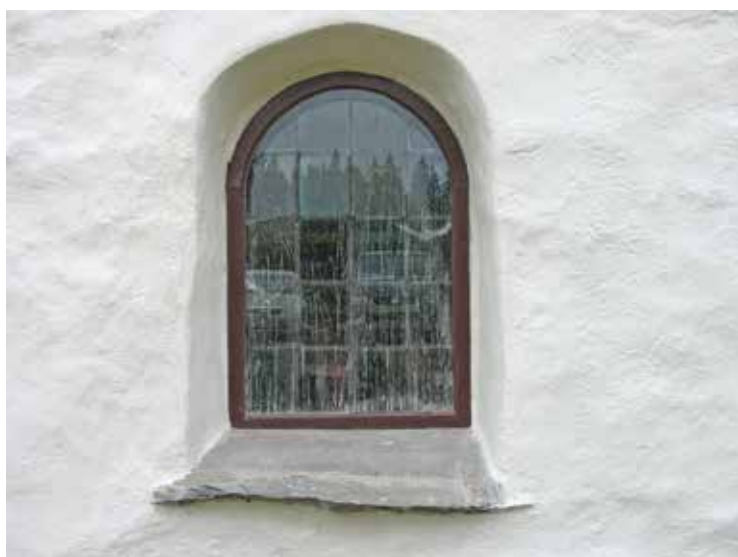
Några anmärkningar gjordes dock. Gällande putsarbetena noterades att blästersand hade träng in mellan ytter- och innerfönstren i sakristians fönster. Lagningarna efter ställningsbultarna skulle avfärgas ytterligare en gång och ett järn i muren vid kordörren hade inte slutstrukits. Vidare fanns det en smärre putsskada på norra fasaden orsakad av markentreprenören.

Sakristiefönstret med inträngd blästersand.

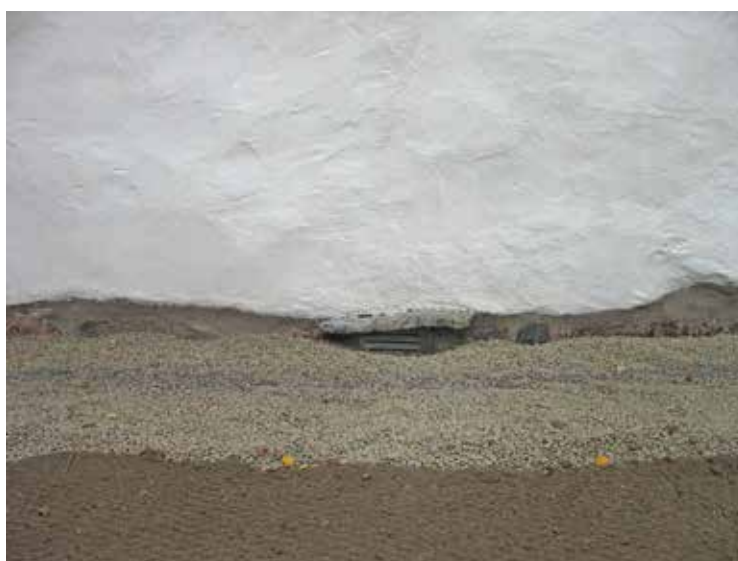
Vad gällde markarbetena påpekades att det material som påförts ej var tvättat. Det hade dessutom påförts alltför mycket material framför allt vid sakristian, då ventilernas nederkant hamnat under marknivå och vid vapenhuset där det har fyllts upp till träfasaden.

Det påförda materialet gick upp över ventilerna.

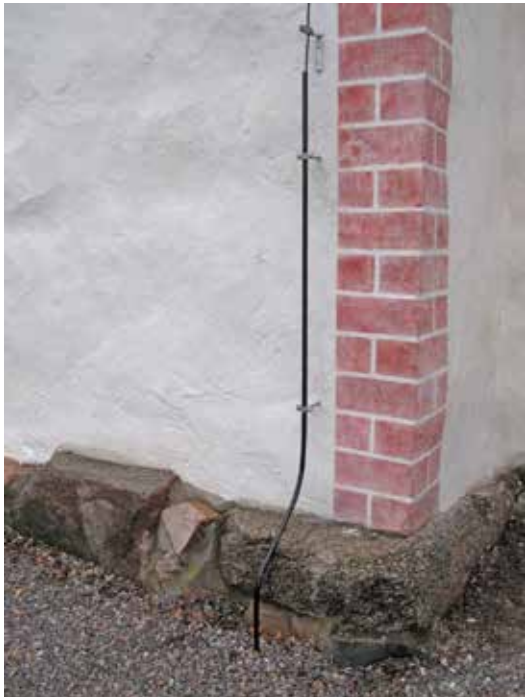
Skador lagade efter byte av åskledare.

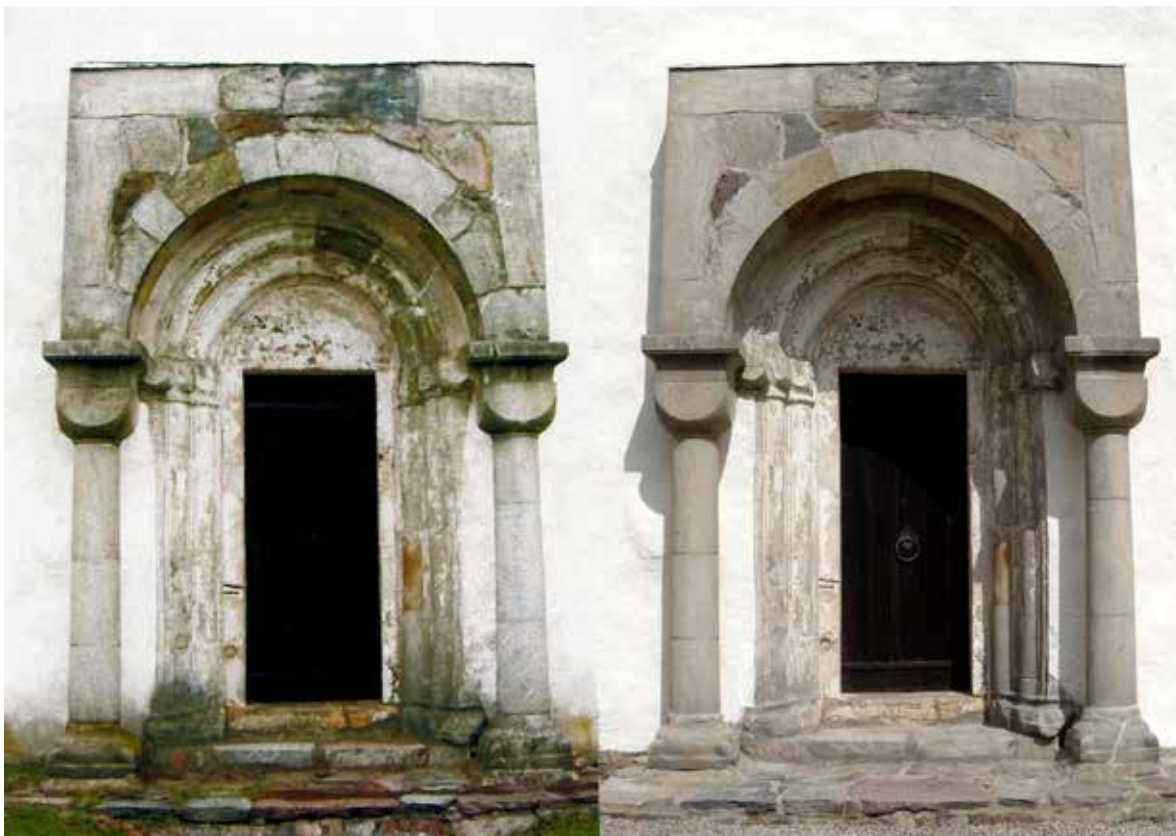
Portalen före och efter konservering

Portalens baldakin, kolonner och baser var stabila och tålde rengöring med vatten och borste. Alger och lavar avlägsnades. De fogar som var i dåligt skick ersattes med hydrauliskt kalkbruk. En gammal lagning av ett större fragment på det högra kapitalet frigjordes och den gamla rostiga dubben byttes ut. Mindre fogar och sprickor fylldes/lagades med pigmenterat stenlagningsbruk.

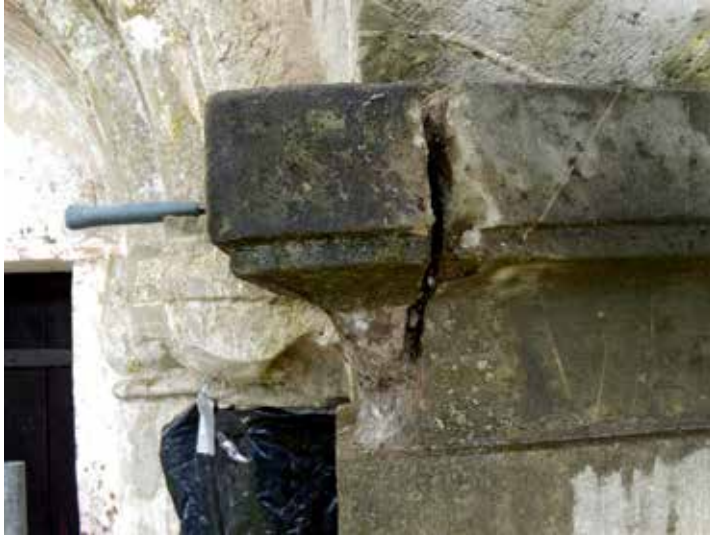
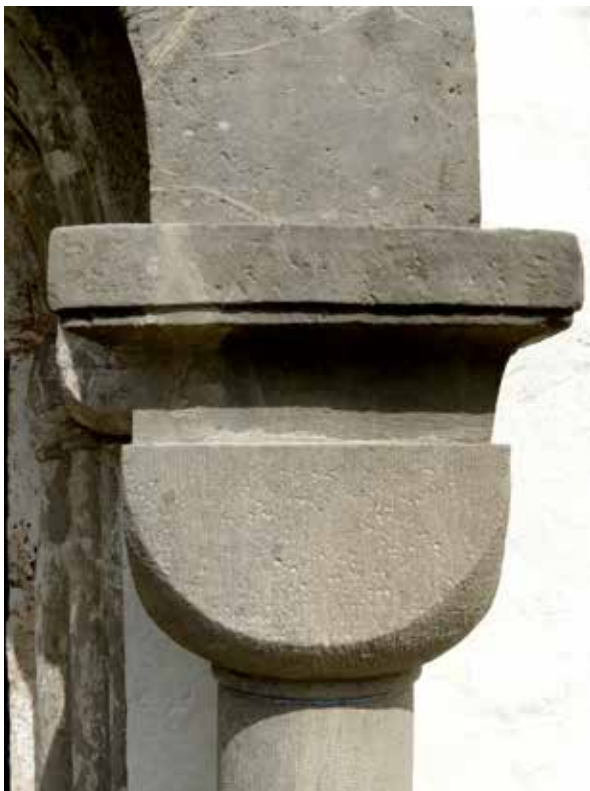
Höger kapitäl före konservering

Höger kapitäl efter konservering
