# Sandhems kyrka

Antikvarisk kontroll i samband med utvändig restaurering  
Sandhems socken i Mullsjö kommun, Jönköpings län, Skara stift

Jönköpings läns museums dnr: 694/98  
Länsstyrelsens dnr: 225-12409-98

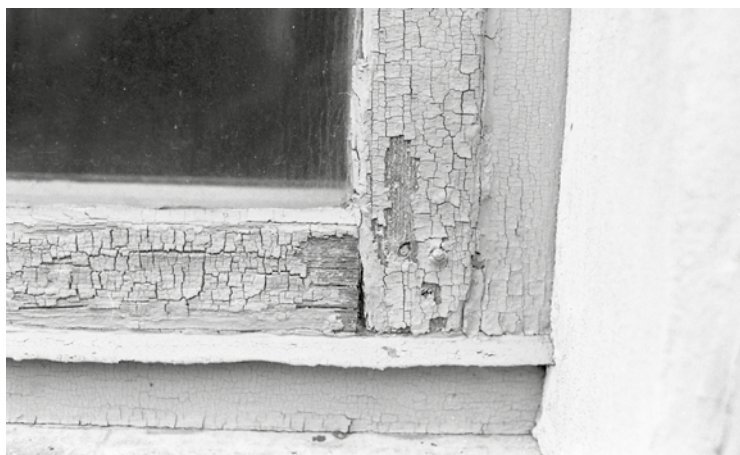
Fönstren var i behov av renovering, skrapning och ommålning då de var målade med så många färgskikt att färgen hade börjat släppa från underlaget. Vidare vara hörnbeslag och stormstag rostskadade.

Ett av fönstren före åtgärd där man ser hur färgen krackelerar.

Färgen på fönsterbågarna och karmar skrapades i princip in till trärent då den inte fäste mot underlaget, en liten provyta lämnades på en båge åt norr. Löst sittande glas demonterades och kittades om med linoljekitt. Eventuella rötskador lagades. Stormstag i smide stålborstades och rostskyddsbehandlades, de målades sedan i samma kulör som fönstren.

Bågar och karmar målades i tre strykningar, grundning, mellanstrykning och slutstrykning. Fönstren målades lika befintligt med linoljefärg, i en varmgrå kulör, grön umbra 30, 5–6 A enligt Riksantikvarieämbetets linoljefärgslikare. Linoljefärg från Engwall & Claesson nyttjades. Bågarna återmonterades med rostfri syrafast kullrig spårskruv med brickor av samma kvalitet.

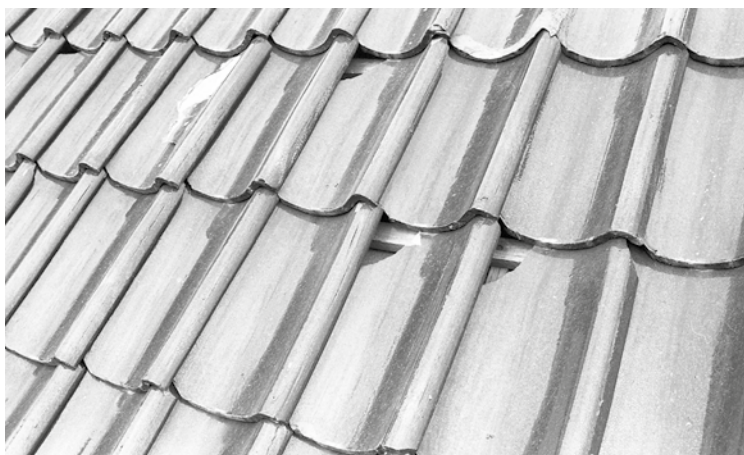
Kyrkan var i behov av en yttre renovering och underhåll. Det glaserade takteglet hade relativt omfattande vittringsskador vilket gjorde att det inte var relevant att ersätta skadade pannor.

Taket före åtgärd, med de glaserade och delvis skadade tegelpannorna.

Det befintliga glaserade takteglet plockades ner och bärläkt, ströläkt och gamla tätskikt revs bort. Takbotten, takfot, vindskivor och stormlistor kontrollerades, rötskadat virke byttes mot nytt furu i motsvarande dimensioner. Takbotten bekläddes med papp, YAP-2500. Ströläkt och bärläkt monterades anpassade till de nya tegelpannorna enligt fabrikantens anvisningar. Taket belades med

ett enkupigt Vittingetegel. Teglet monterades med underspänne, vidare sattes ett fågelskydd vid underkanten av nedersta pannraden. Undernockpannorna monterades en blyplåt som räckte cirka 50 mm över tegeltaket. Även takteglet på de båda bårhusen byttes på samma sätt. På bårhuset i sydost sattes takfönstret igen i samband med takomläggningen.

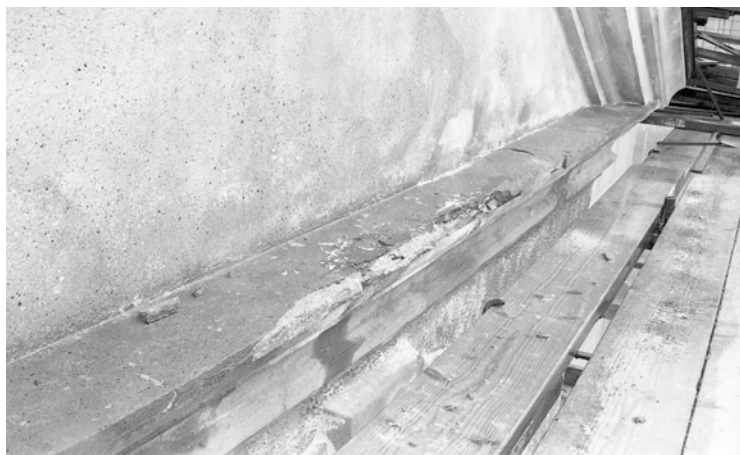
Putsen var i förhållandevis gott skick, endast partiella lagningar utfördes. Här på gesimsen i tympanonfältet över porten i söder. Listen täcktes med blyplåt efter lagning då detta var en utsatt punkt.

Vid arbetena användes ett hydrauliskt kalkbruk (Kkh 35/65/500 0-3mm), till grundning användes rödgrund. Avfärgningen utfördes med Serpo 244 KC-färg VIT.

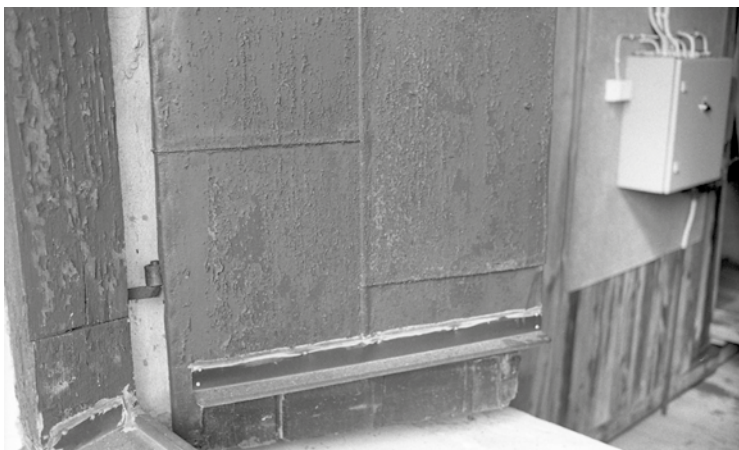
Tornluckorna som var klädda med plåt, av smidda järnplåtar och de var partiellt rostskadade. Vidare fanns enstaka rötskador i karmen till luckorna. Förgyllningen på korset över tornlanterninen var sliten.

En av tornluckorna före åtgärd.

De befintliga ljudluckorna renoverades, rötskadade panelbrädor samt rötskador i karm åtgärdades.

De smidda plåtarna som klädde luckorna demonterades och ersattes med ny rostfri galvaniserad plåt i plåtformat motsvarande befintliga. På luckan i öster bevarades den ursprungliga plåtbeklädnaden, se vidare punkten antikvariska noteringar. Några av de demonterade plåtarna tillvaratogs för förvaring i tornet.

Infästningen i murverket justerades och nya dropplistor som rånade över anslagskanten monterades.

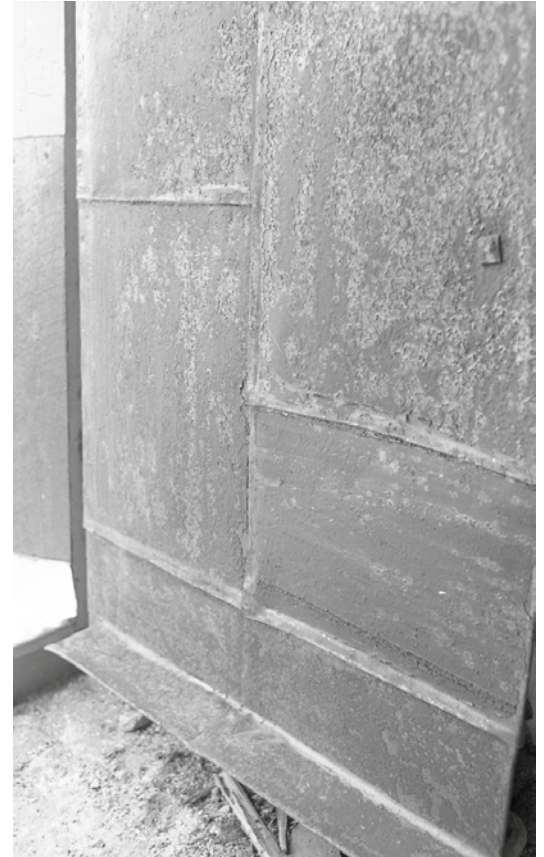
Ljudluckorna var troligen ursprungliga och plåtbeklädnaden var även den av hög ålder då den bestod av förhållandevis små valsade plåtar. Länsmuseum menade att ambitionen borde vara att i möjligaste mån bevara plåtbeklädnaden, vilket var svårt att få gehör för under processens gång. En kompromiss blev att den lucka som var i bäst skick åt öster bevarades intakt, de övriga kläddes om med ny plåt i ett plåtformat som till viss del motsvarade den äldre läggningen.

En av tornluckorna före åtgärd, vissa plåtar var sedan tidigare bytta.

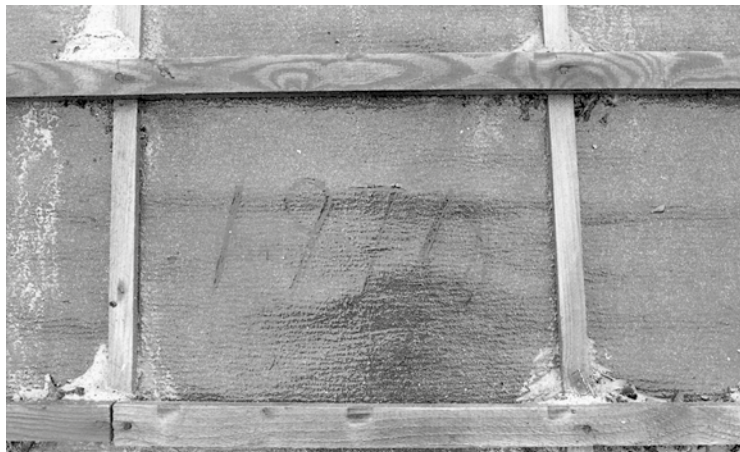
Årtalet 1970 stod skrivet på takpappen, vilket indikerar att takarbeten utfördes detta år.

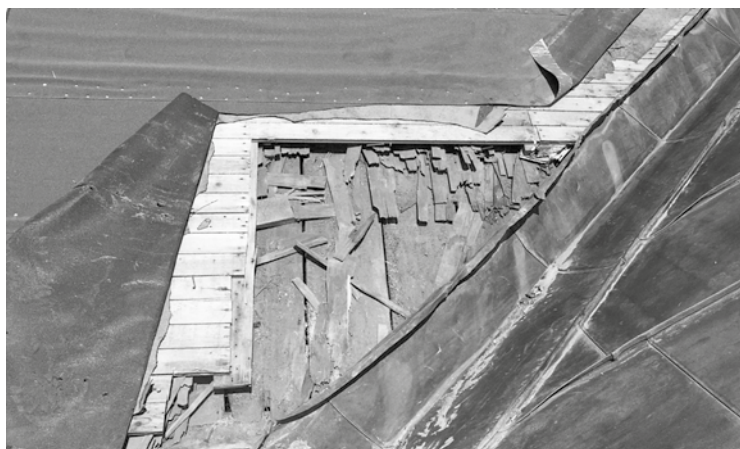
I anslutning till rännaldalen mellan långhuset och vapenhuset lades en gammal rötskada. Under de bortrivna takbottenbrädorna fanns äldre stickor bevarade, vilket också bekräftar de uppgifter om ett undertak av stickor som nämns i händelsehistoriken.

Pågående byte av rötskadade takbottenbrädor i mötet mellan långhusets tak och vapenhuset i söder.

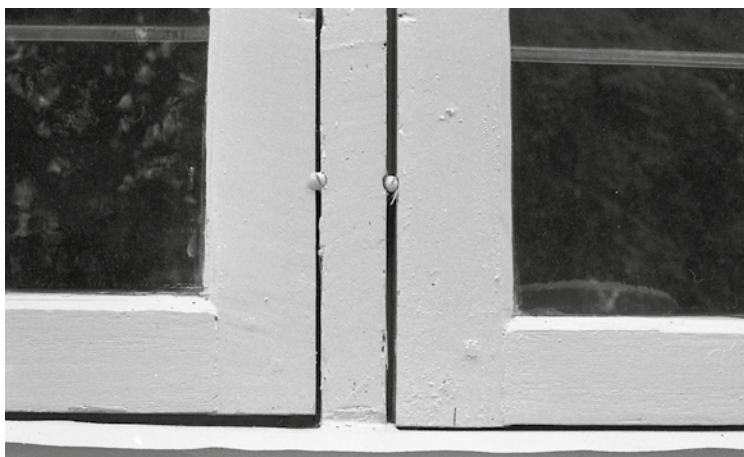
Ett av fönstren, monterat med en för liten bricka vid skruven vilket gör att bågen inte sitter stadigt.

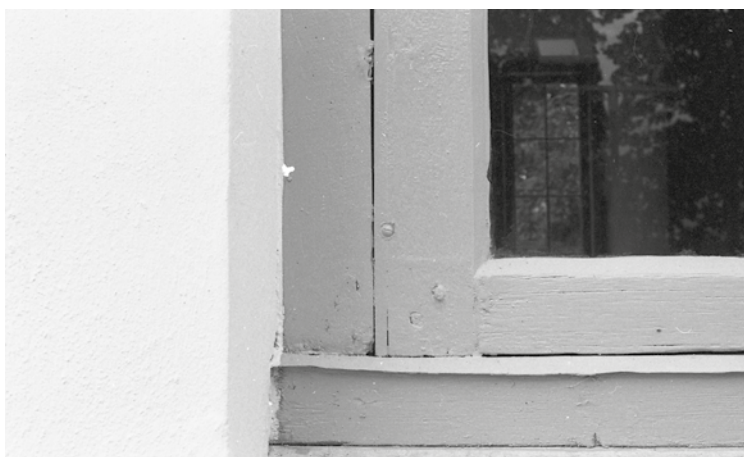
Ett av fönstren där skruven är dragen genom fönsterbågen vilket inte var föreskrivet.

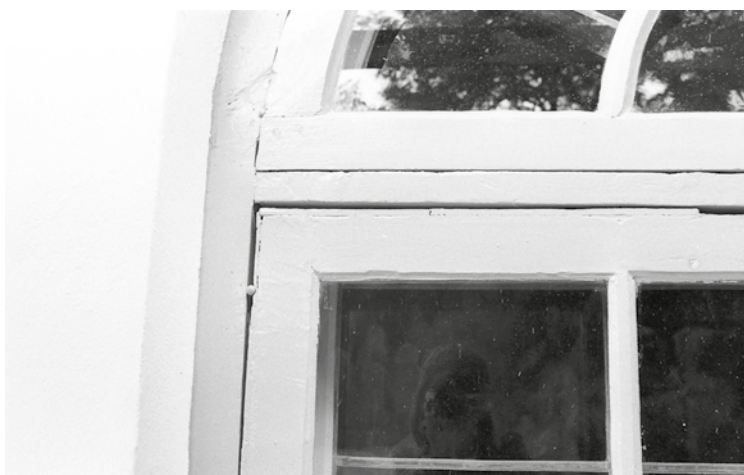
Ett av fönstret där material har lagts på för bättre passning i fönsteröppningen.

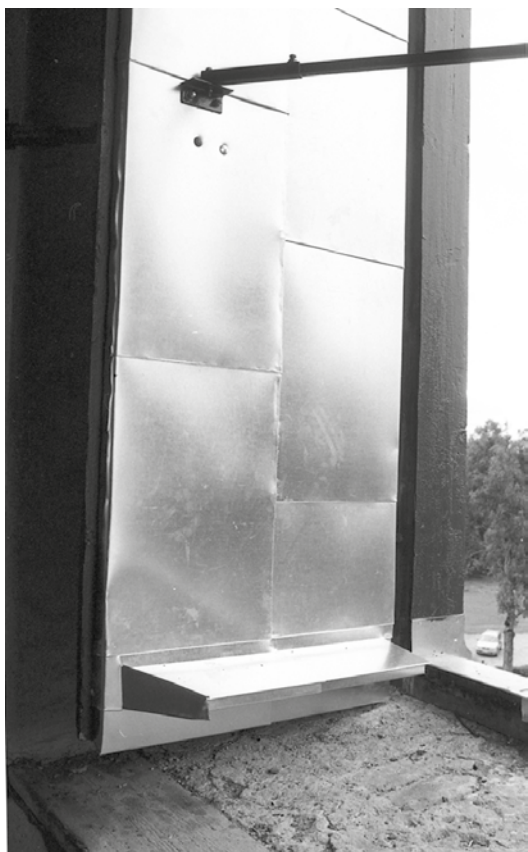
Ny plåtbeklädnad på luckorna. Då plåten var behandlad kunde de inte målas i anslutning till montering.

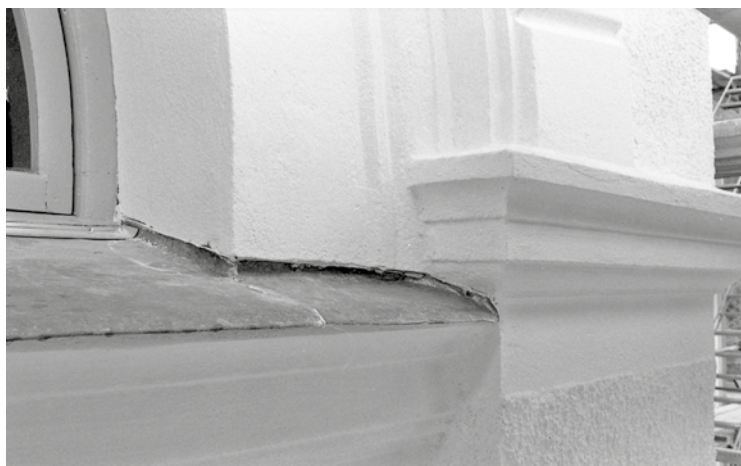
Detalj, fönster över porten i söder med ny plåt vid fönsterkarm.

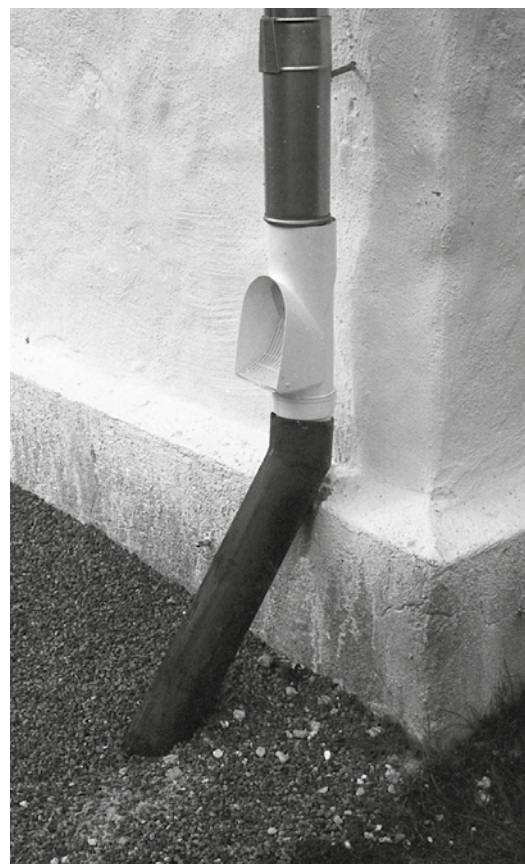
Lövensarna hade monterats utan diskussion med antikvarie.
