# Sandhems kyrka

Antikvarisk kontroll i samband med uppförande av  
läktarunderbyggnad,  
Sandhems socken i Mullsjö kommun, Jönköpings län, Skara stift

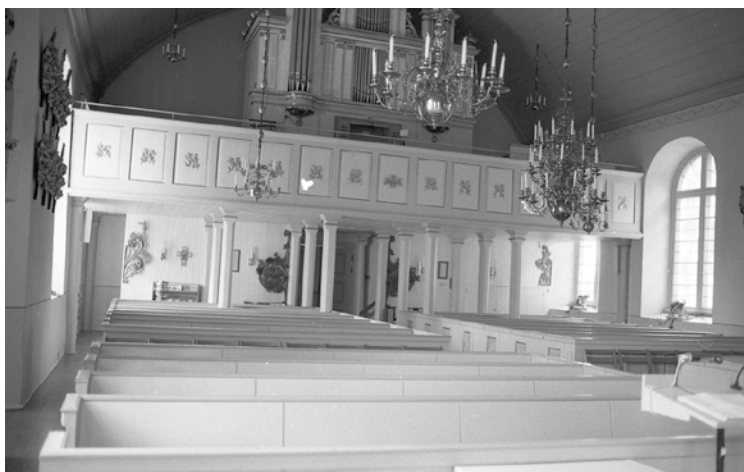
Kyrkan före åtgärd med den tidigare läktarunderbyggnaden.

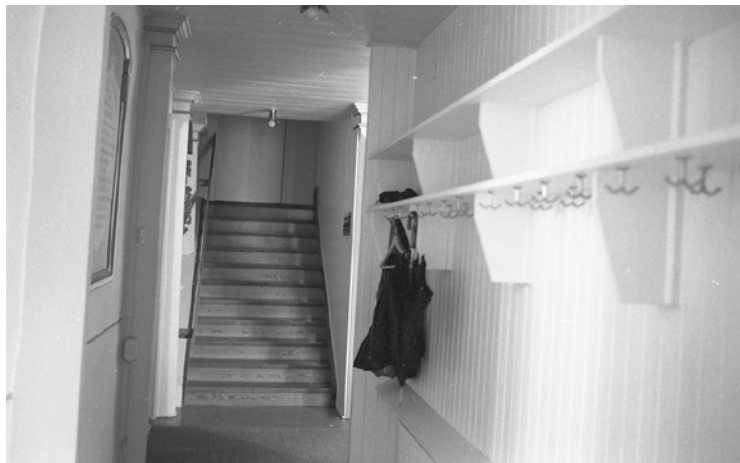
Kapprummet och trappan upp till läktaren före åtgärd.

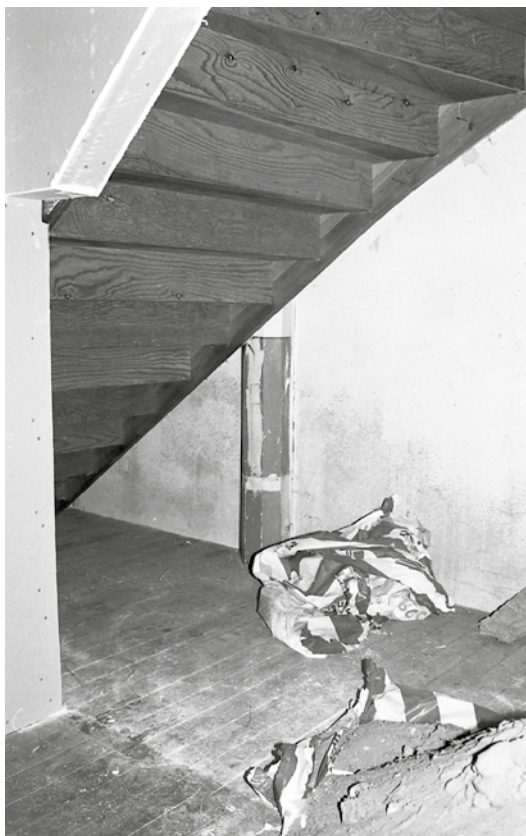
Det tidigare lilla förrådet under trappan är rivet.

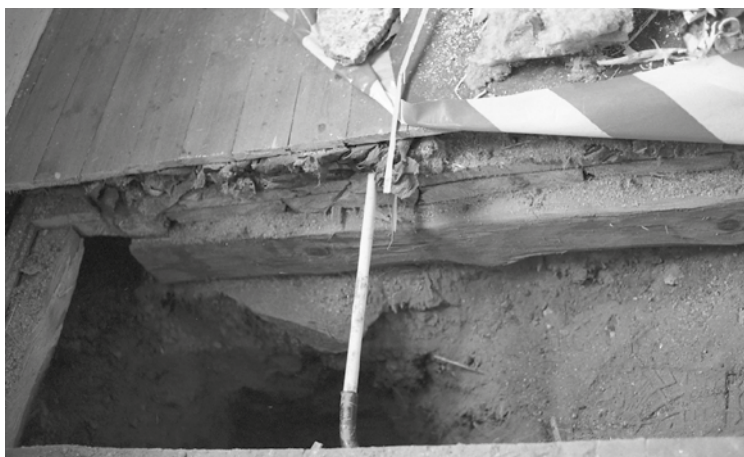
Håltagning under golvet genom mur för avlopp.

Håltagning genom muren utfördes för avlopp, tillopp och ventilation. För avloppet och tilloppet borrades två hål vid långhusets norra sida, vidare borrades två hål för anslutning i pannrummet under sakristian, 200 mm i diameter.

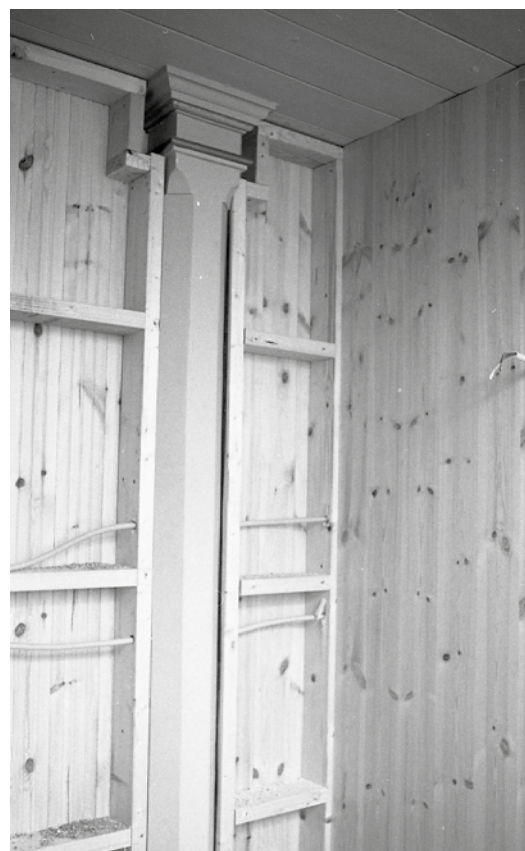
Läktarunderbyggnaden under uppförande. I bilden syns också dragningen för elektricitet i väggarna.

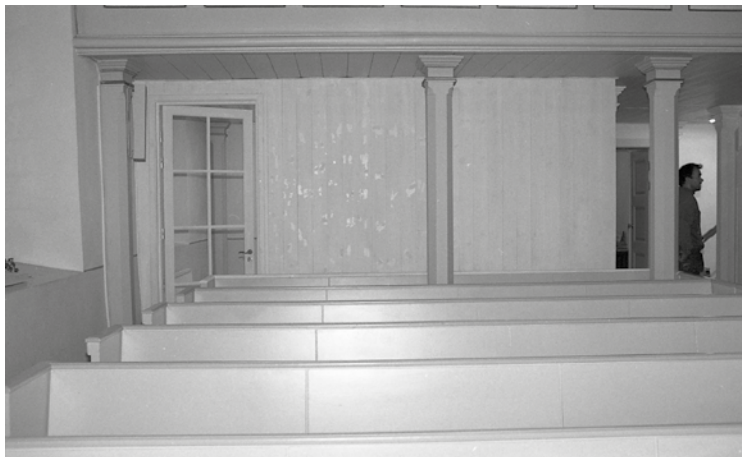
Läktarunderbyggnaden vid slutbesiktningen.

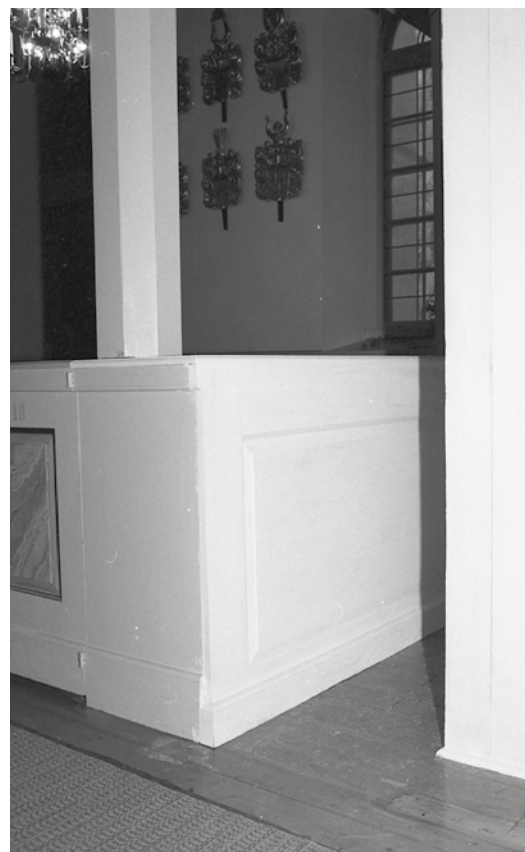
Det nya bänkbakstycket i söder.

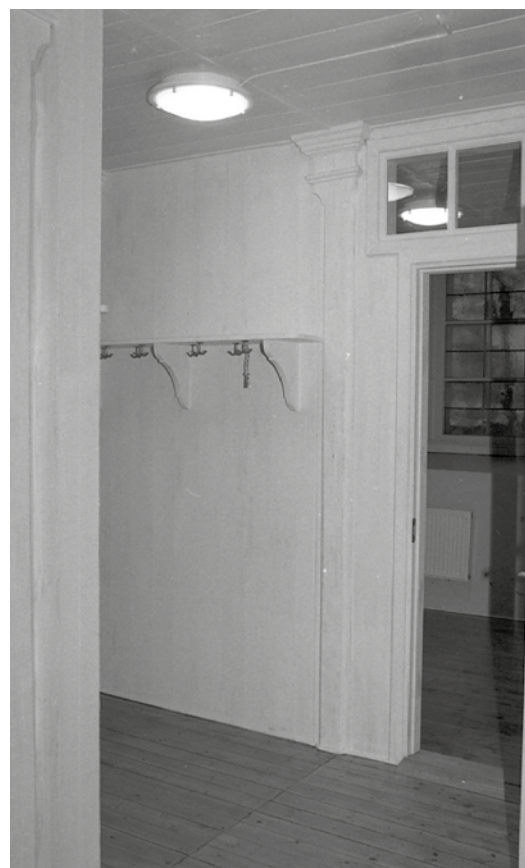
Kapprum vid slutbesiktningen.

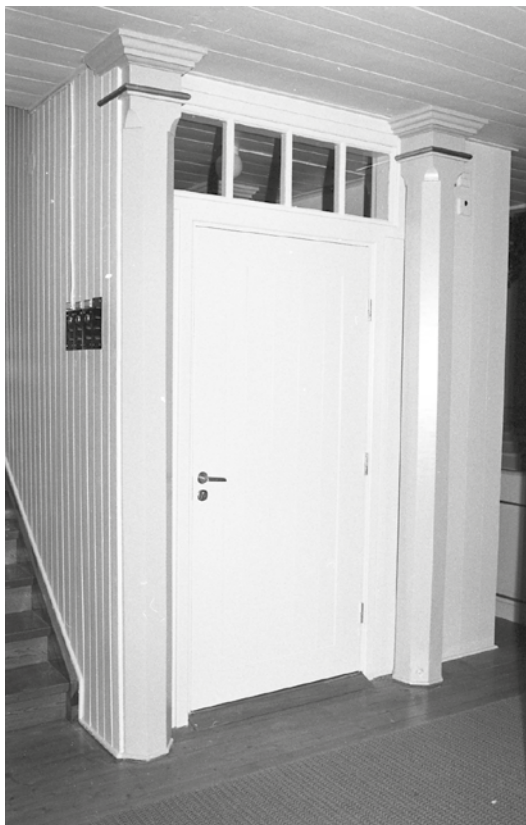
Dörren in till toaletten och trappan upp till läktaren.

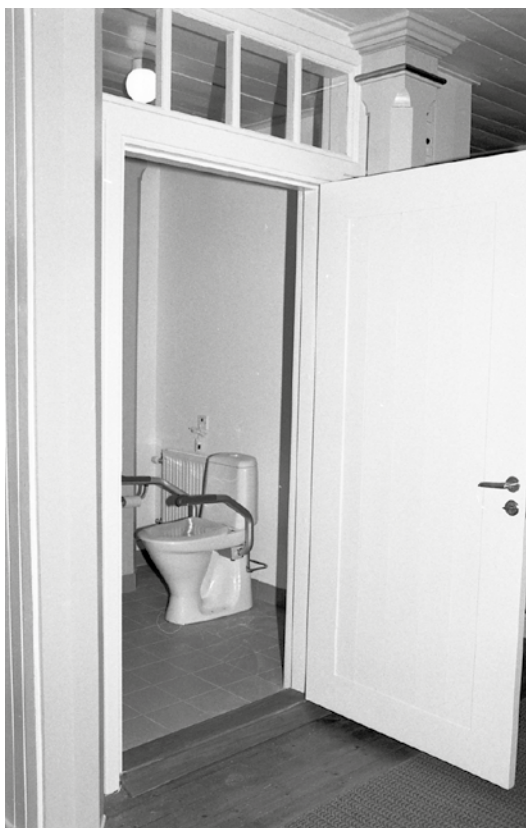
Toaletten.

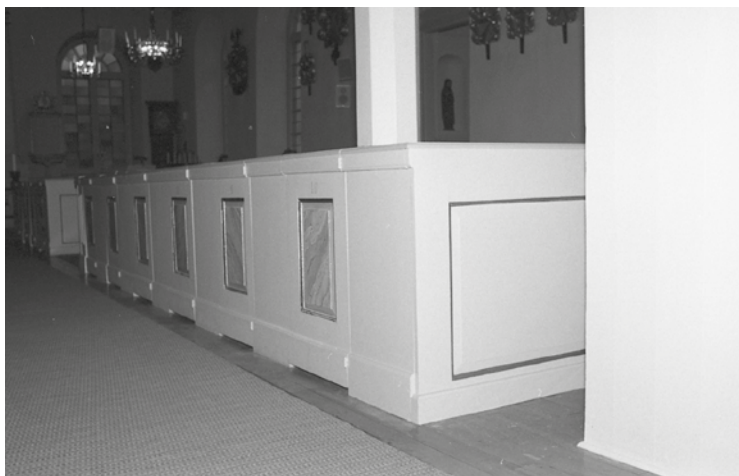
Nytt bänkbakstycke, målat.

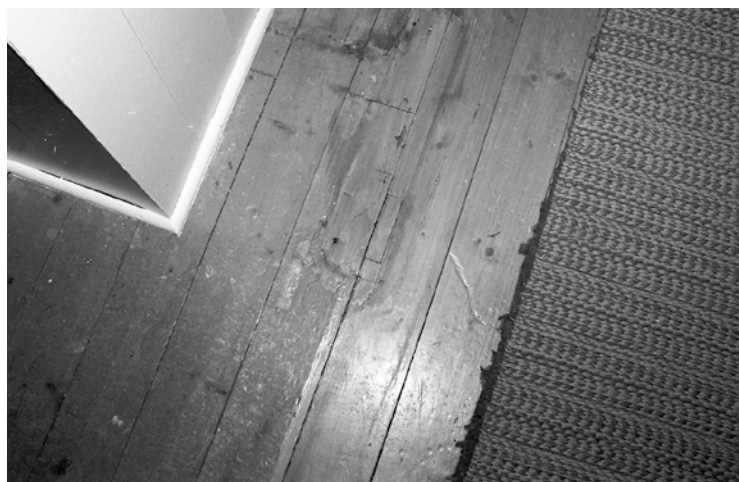
Slutbesiktning ägde rum den 28 november 2001. Vid besiktningstillfället var dock inte målningsarbetena slutförda, men detta utfördes under januari månad år 2002. Under besiktningen noterades även en liten skada i golvet som behövde lagas i.

Lagad skada i golvet.

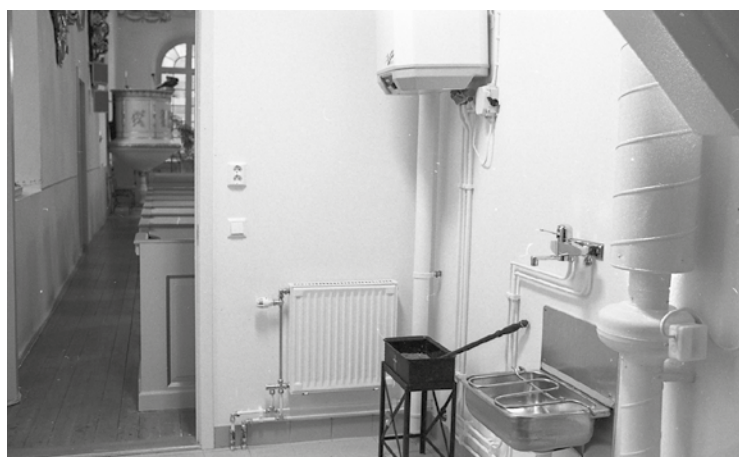
Städotrymmet under den norra läktarunderbyggnaden.

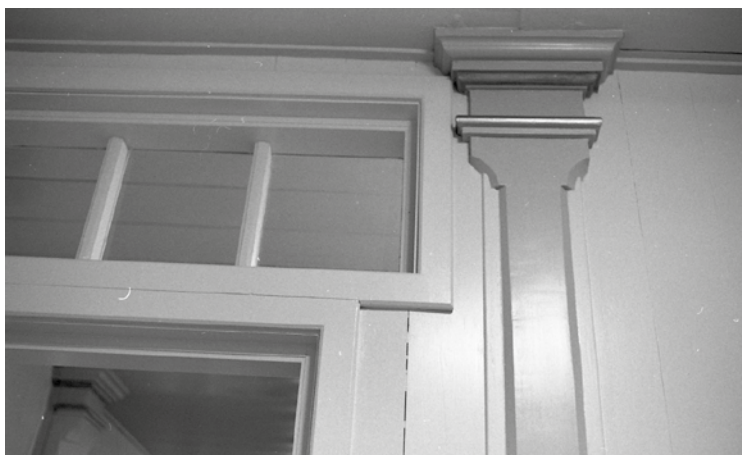
Detalj av anpassningen mot befintlig pelare.

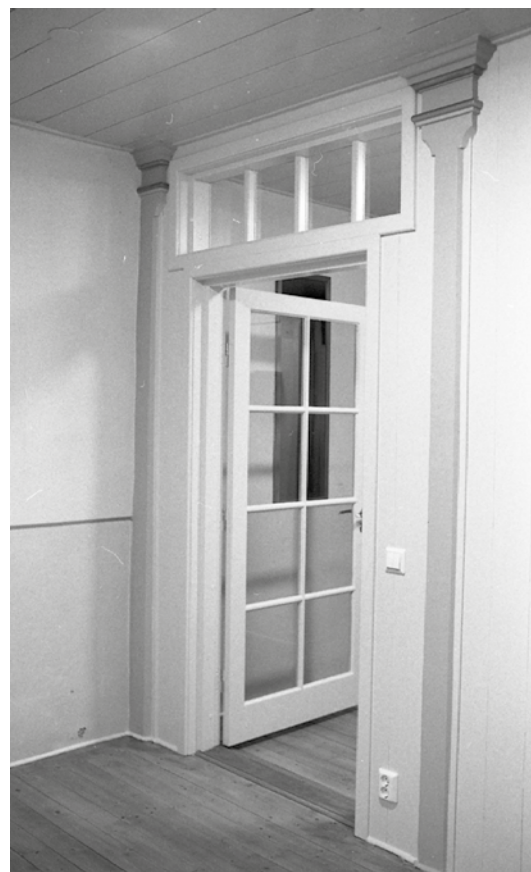
Samvarorummet, dörren ut mot entrén.

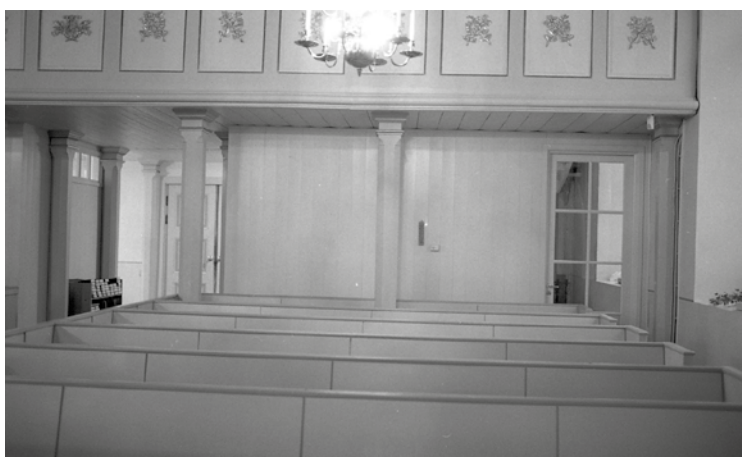
Läktarunderbyggnaden i nordväst.

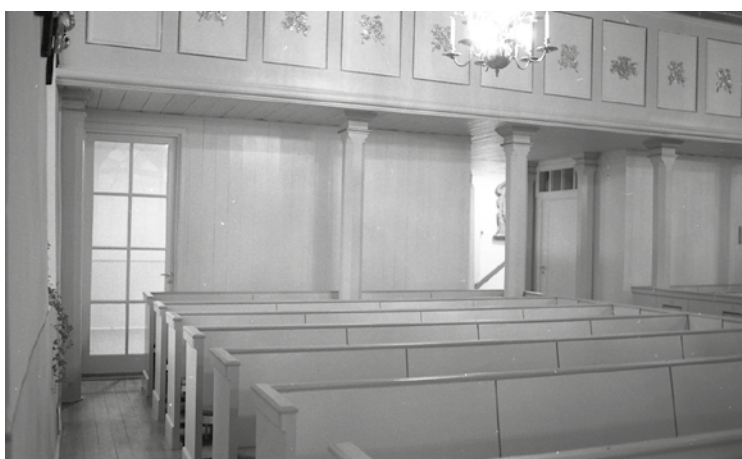
Läktarunderbyggnaden i sydväst.

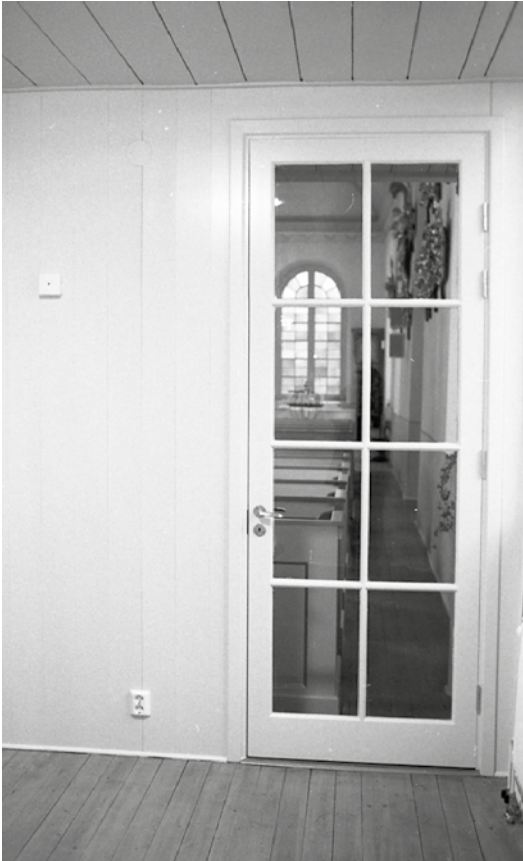
Samvarorummet, dörren ut mot kyrkorummet.

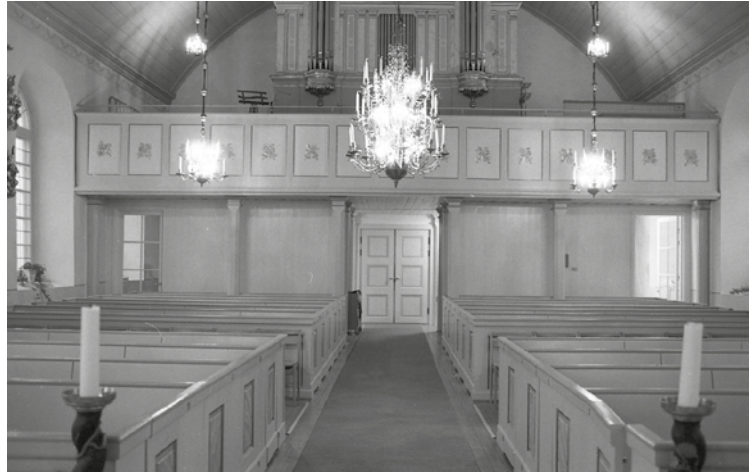
Läktarunderbyggnaden, översikt från koret.
