# Adelövs kyrka

Antikvarisk kontroll i samband med utvändig restaurering  
Adelövs socken i Tranås kommun, Jönköpings län, Linköpings stift

Jönköpings läns museums dnr: 612/99  
Länsstyrelsens dnr: 255-13112-99

Rapport och foto: Britt-Marie Börjesgård  
Grafisk mall: Anna Stålhammar  
Distribution: Digital pdf

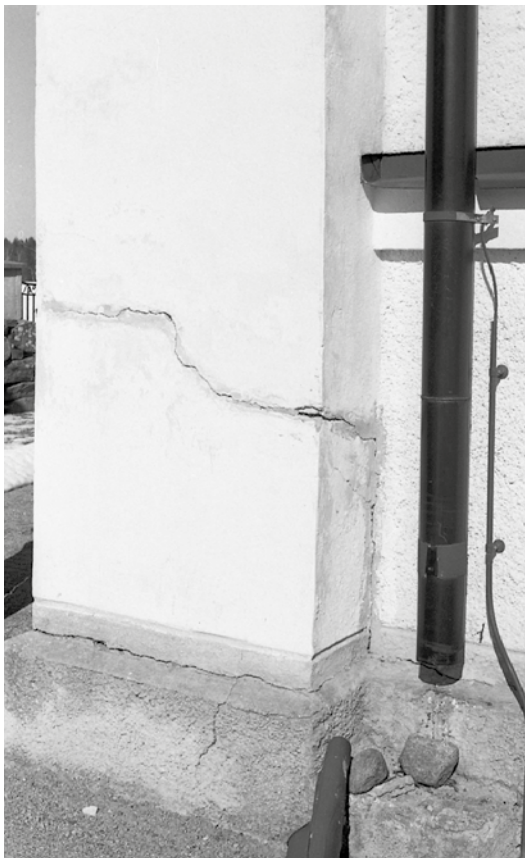
Sprickor i den sydvästra hörnomfattningen före åtgärd.

Bristfällig puts och gamla cement- och KC-lagningar knackades ned. Putsytorna i övrigt blästrades. Skadorna var framförallt koncentrerade till tornets nedre del och samtliga hörnomfattningar och lisener där putsen knackades bort in till muren. Den putsade taklisten uppvisade också kraftiga skador. Vidare förekom sprick-

Omputsning utfördes med spritputs i fasadytor och slätputs i omfattningar lika befintligt, med förvattning av ytan, grundning och sedan utstockning till utseende överensstämmande med befintlig puts.

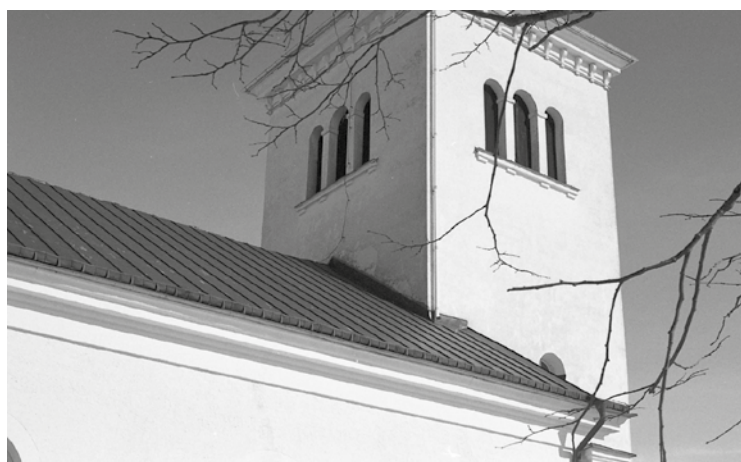
Taket var ett svartmålat skivtäckt plåttak, som uppvisade problem med färgsläpp särskilt på det södra takfallet. Plåttaket var inte ursprungligt utan lades om på 1970-talet, (ansökan 1976). Det ersatte då ett plåttak från 1922, taket var dessförinnan spåntäckt.

Tornet och taket före åtgärd.

Plåtytorna skrapades och rostskyddades. Entreprenören önskade använda Isotrol som var ett avsteg från bygghandlingen som föreskrev linoljefärg vid målningen av taket. Efter avstämning med länsstyrelsen blev beslutet att nyttja Liwa-gruppens färgsystem. Antikvariskt förespråkades Pentur Kultur, på grund av ett missförstånd kom dock Pentur Solo att nyttjas, grundningen utfördes med Pentur Primer. Då taket var lagt 1976 med en ny plåt fick detta passera utan ändring. Färgen rollades och efterströks med pensel i sista strykning.

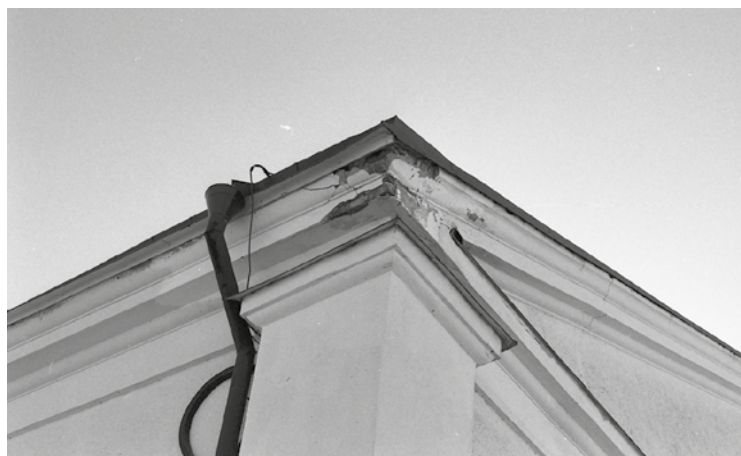
Skador på gesimsen före åtgärd.

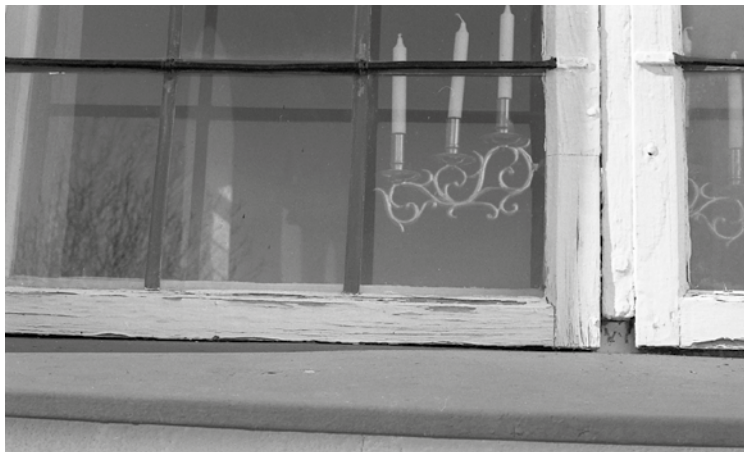
Ett av fönstren före åtgärd.

Samtliga utvändiga snickerier, fönster, dörrar och lanterninen skrapades och målades. Önskemål framfördes om att måla fönstren i en något varmare kulör mera avstämd mot fasaden. Ett antal olika färgprover ströks upp och beslutet blev att måla fönstren i en brungrå kulör, 5A-94/30 enligt Riksantikvarieämbetets linoljefärglikare, guldocker 94 och grön umbra 30, lika delar. Blyspröjsarna i vissa fönster var skadade, dessa renoverades och kompletteras av Winfried Baier i Tranås.

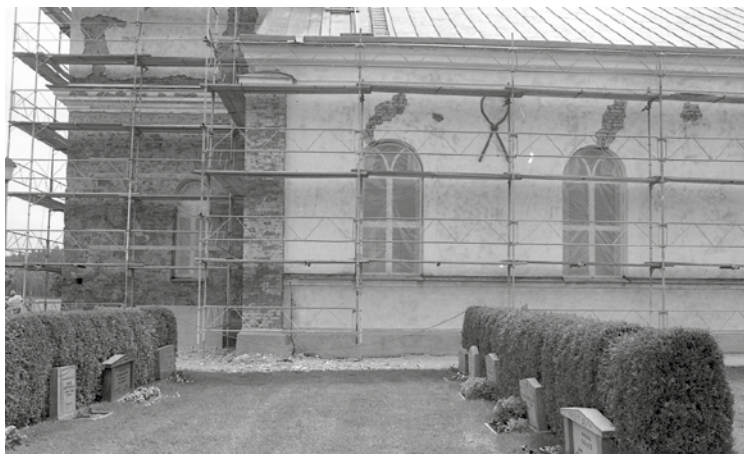
Tornet och norra fasaden under pågående arbete. Putsen på tornets nedre del är nedknackad och sprickor över långhusets fönster likaså.

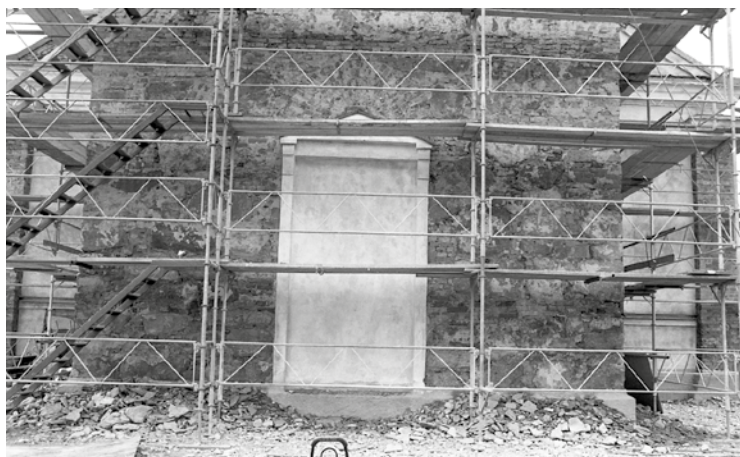
Norra fasaden med upphuggna sprickor i anslutningen till fönstren.

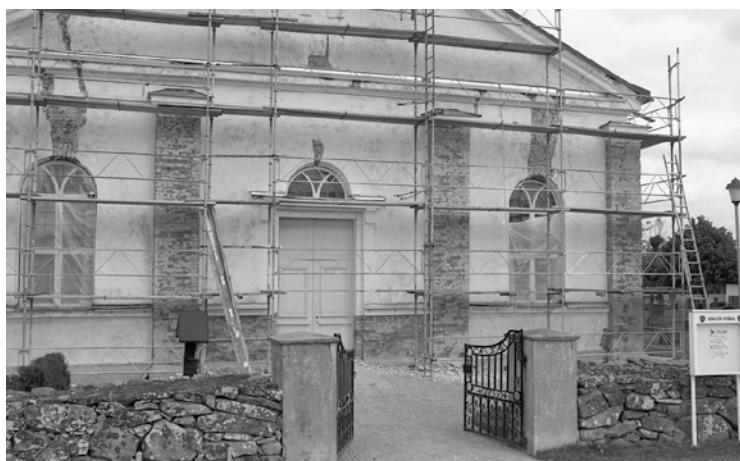
Västra fasaden. Pilastrar och omfattningarna renhöggs genomgående.

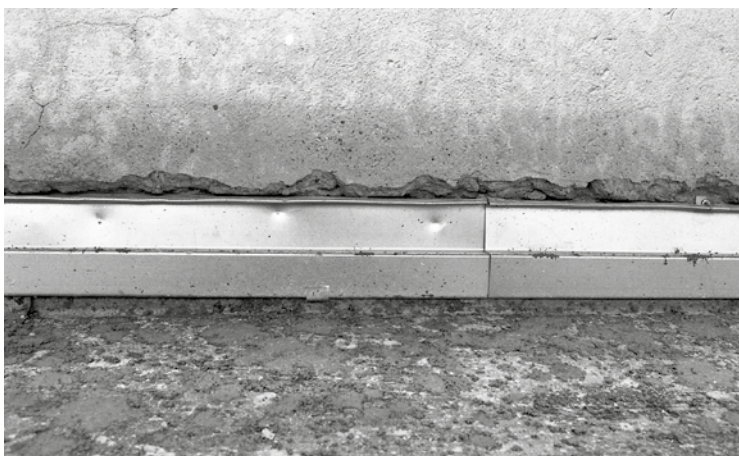
Ny plåttäckning i anslutning till tornets mittelbandlist.

Plåtarbetena innefattade framförallt målning, men även enstaka byten och komplettering av plåt vid tornets mittelbandlist.

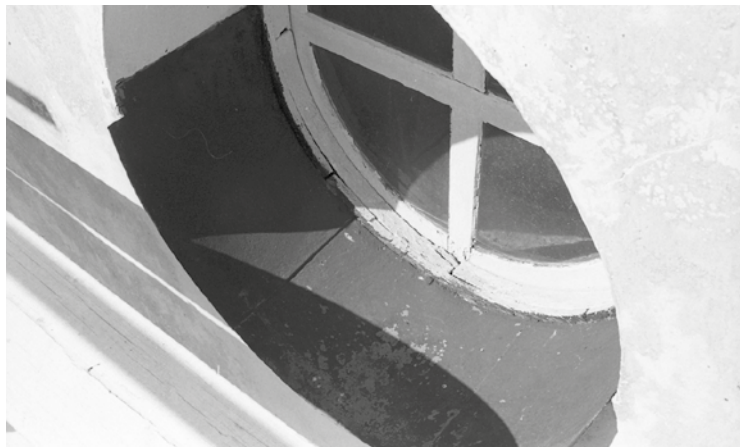
Plåttäckningen vid det runda fönstret på tornets sydsida var en gammal svartplåt fast med smidd spik. Beslutet blev att behålla denna plåt och renovera den men täcka karmunderstycket med en ny plåt.

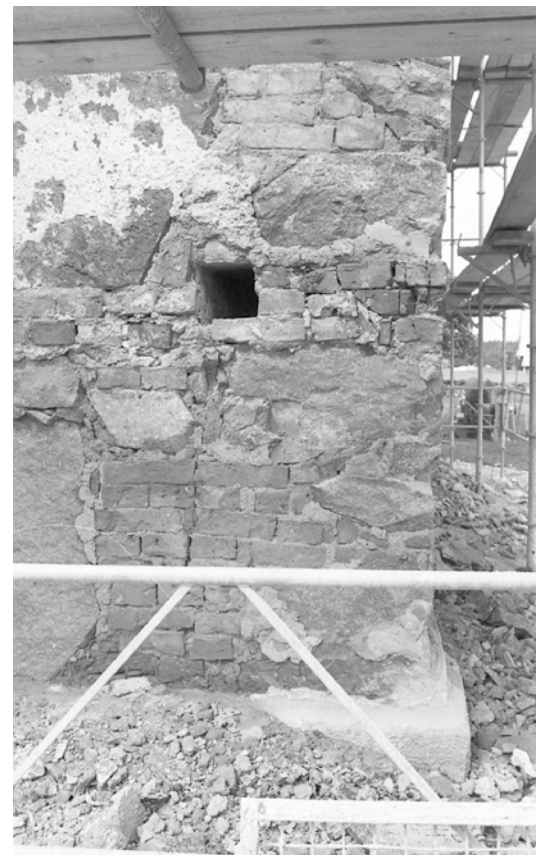
Murverket uppvisade tekniska brister i sitt ursprungliga utförande, då det var blandat tegel och gråsten om vartannat vidare var teglet inte genomgående murat i förband och stundtals dåligt bränt.

Detta kan säkert ha sin förklaring i att församlingen brottades med en rad problem i samband med kyrkans uppförande, då byggmästare byttes flera gånger under processen och att det pågående kyrkobygget stod utan tak under första vintern. Blandningen av sten och tegel grundar sig dock troligen i sockenbornas beslut att uppföra kyrkan i gråsten upp till fönstren och sedan av tegel, dock kanske inte i det utförande som det blev.

Murverket med omväxlande sten och tegel, vidare är teglet inte konsekvent murat i förband.

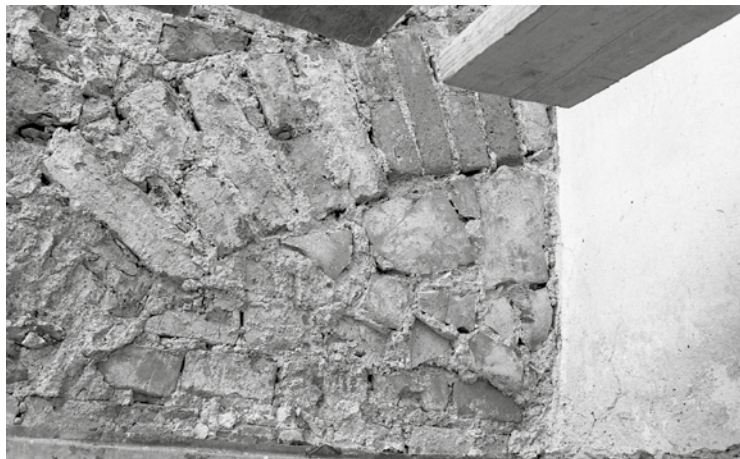
Den murade och igensatta valvbågen på den östra gaveln.

Vidare noterades i samband med arbetena en murad valvbåge som för ett tänkt lunettfönster på den östra gaveln vid sidan om tornet. Valvet var igenmurat med sten. Enligt samlingsverket Sveriges kyrkor finns det två olika versioner av Fredrik Bloms ritningar, där bland annat utformningen av tornet skiljer. Huruvida ett fönster i detta läge finns med på ritningen har inte funnits utrymme att undersöka.

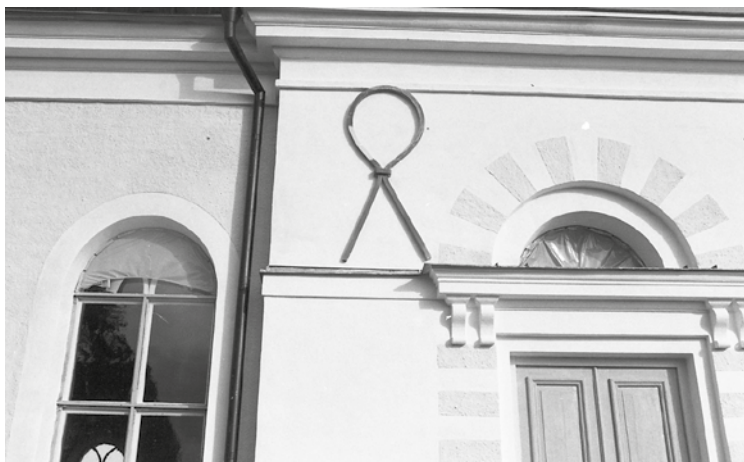
Ett av ankarjärnen var inte slutmålat in mot fasaden.

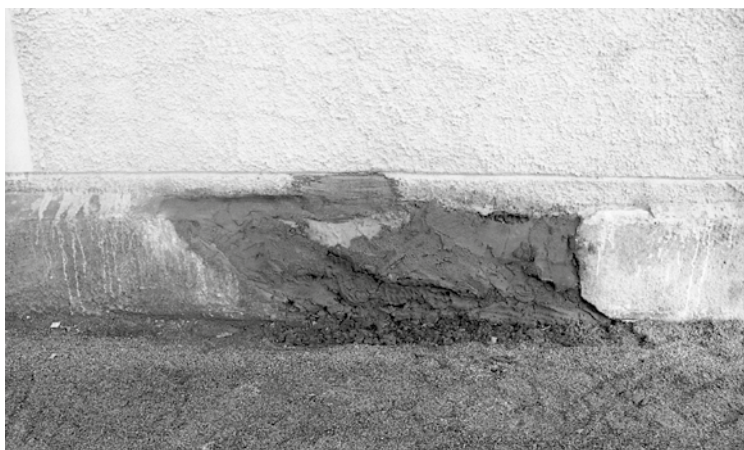
Lagning och avfärgning av sockeln var inte slutfört vid slutbesiktningen.

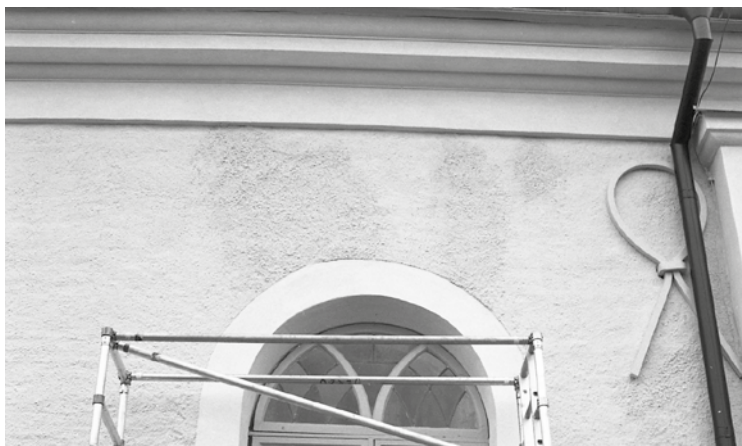
De omputsade partierna stod mörkare mot fasaden vid besiktningen vilket berodde på att de höll mera fukt och ännu inte hade hunnit utjämnas mot muren i övrigt.
