## Skärstads kyrka

Antikvarisk medverkan i samband med utvidgning av läktaren och  
nya läktarunderbyggnader,  
Skärstads socken i Jönköpings kommun, Jönköpings län, Växjö stift

Jönköpings läns museums dnr: 2021-134  
Länsstyrelsens dnr: 433-9293-2020

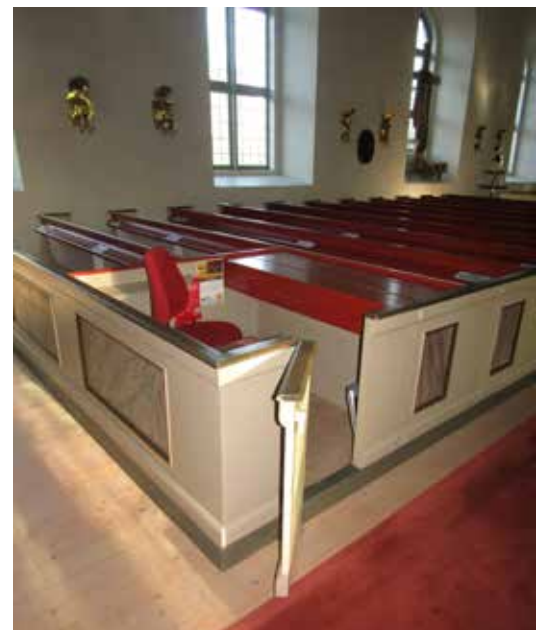
Mixerbordet inför framflyttandet.

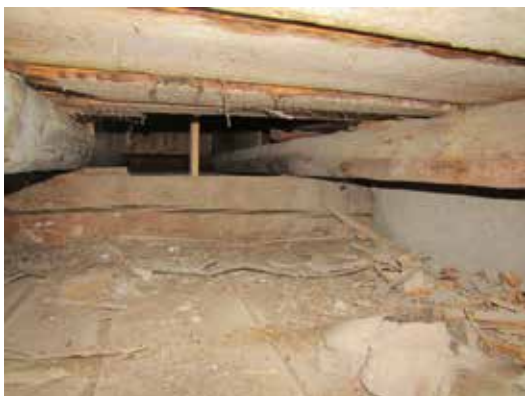
Insidan av läktarens bjälklag blottades vid arbetena..

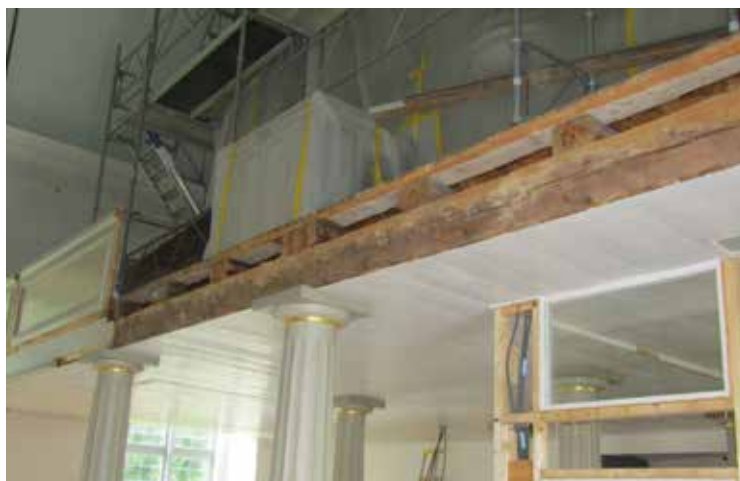
Här pågår demontering av läktarbarriären så att bjälklaget öppnas upp. Fronten på bjälken ytterst hade markeringar och siffror i rödkrita.

Den befintliga läktarbarriären har flyttats fram i sin helhet. För att stödja läktarbarriären har två nya kolonner tillverkats med de gamla som förlaga. Under golvbjälklaget har plintar gjutits för kolonnerna.

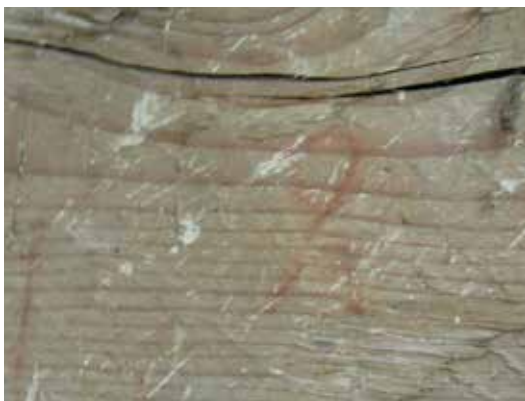
Den ovan nämnda frontbjälkens markeringar med rödkrita var svåra att tyda men här kan siffran 2 utläsas.

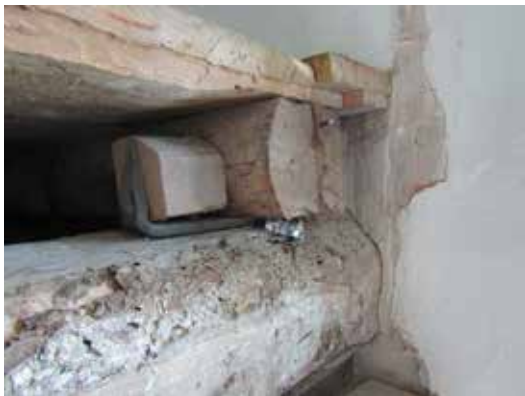
Ovan: Läktarens infästning i långhusväggen frilades och kunde dokumenteras.

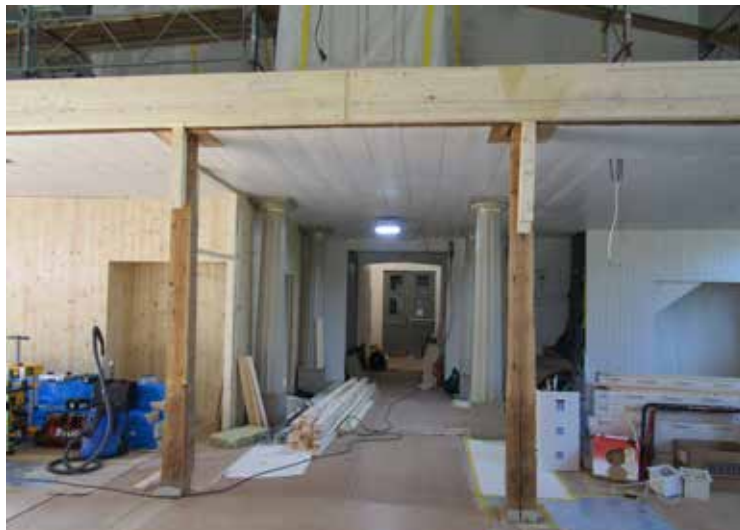
Till höger: Här har en limträbalk placerats i läktarfronten som en länk mot förlängningen.

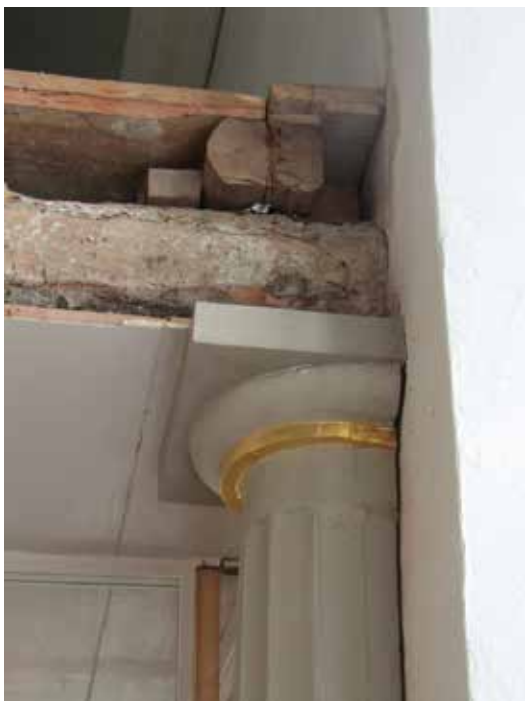
Läktarkonstruktionen mot väggen.

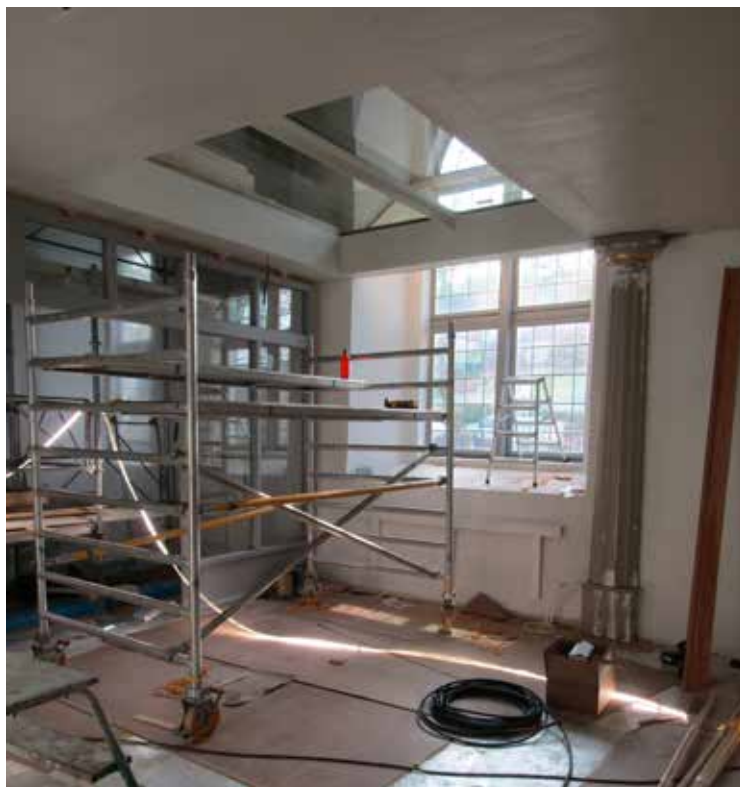
I den utökade delen av läktaren inrättades öppningar för att åstadkomma mer ljus i underbyggnaden.

Den utökade delen av läktaren har kompletterats med glasade ljusinsläpp i golvet, placerade vid fönstren på respektive långsida. Glas har även monterats i fönsternischerna. Runt ljusinsläppen har det monterats 110 cm höga räcken av stål. Räckena har utformats likt skyddsräcket på läktarbarriären och målats med linoljefärg. Utökad golvyta på läktaren har försetts med kilsågade brädor fästa med handsmidd spik, likt befintligt golv. Läktarbarriären har kompletterats med ett nytt, något högre skyddsräcke som målats med linoljefärg. Skyddsräcket har monterats på insidan av barriären för att inte bli alltför iögonfallande från kyrkorummet.

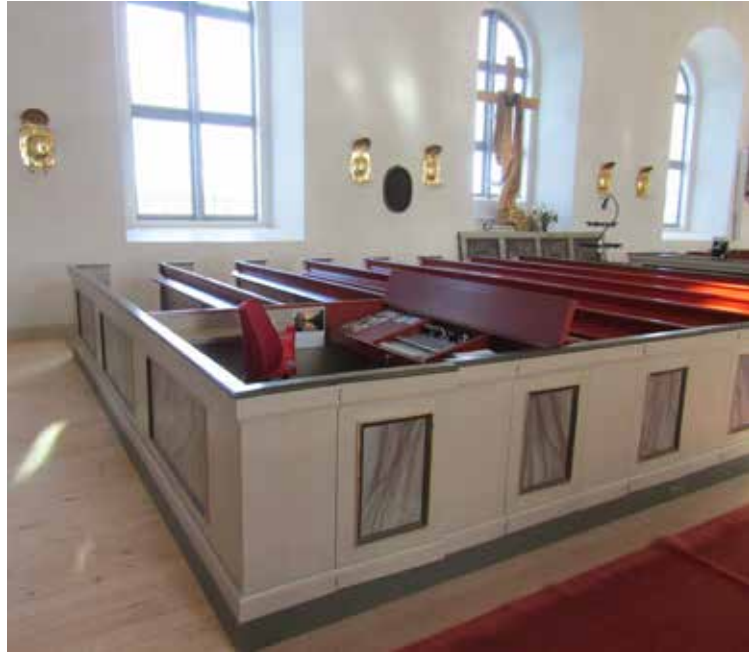
Det framflyttade båset med mixerbordet.

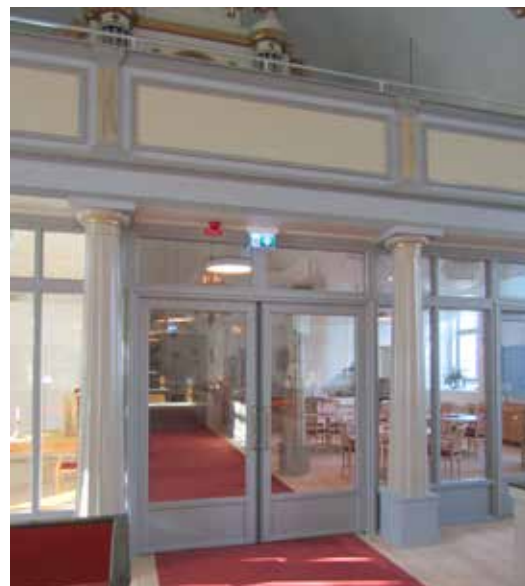
Översikt över det färdiga resultatet.

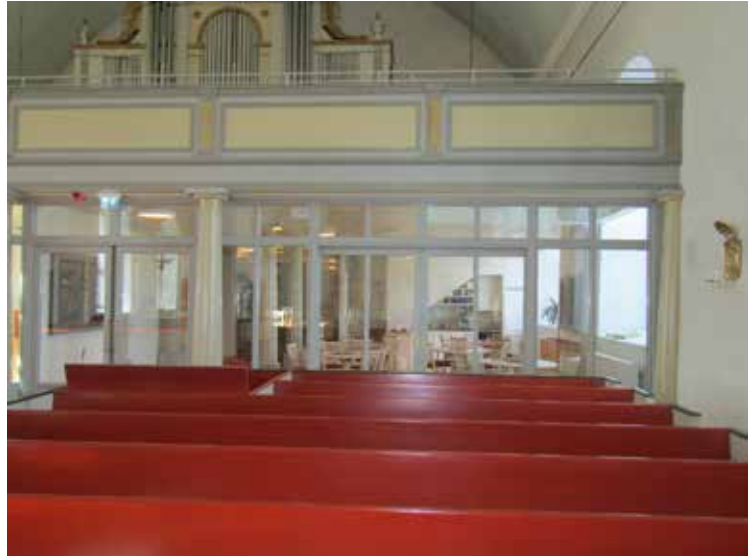
Ett parti av läktarunderbyggnadens front mot kyrkorummet. En helt uppglasad avgränsning riskerar att medföra att kyrkorummet upplevs stökigt om samlingsrummet har en blandad möblering och ett iögonfallande pentry. Under arbetena diskuterades hur pentryt skulle kunna döljas, exempelvis med luckor eller en gardin. På bilden är detta inte slutfört än.
