# Kaplansbostället i Värnamo

Antikvarisk utredning  
Värnamo stad i Värnamo kommun, Jönköpings län

Byggnadsvårdsrapport 2022:17  
JÖNKÖPINGS LÄNS MUSEUM

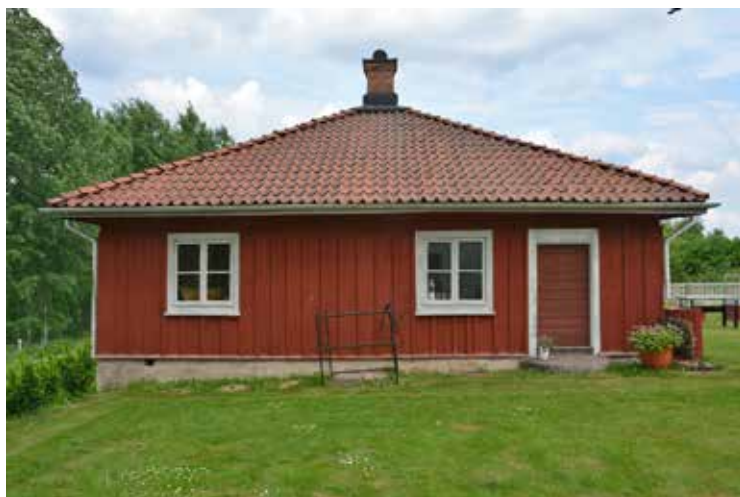
Västra fasaden, jämför den aktuella fönstersättningen mot uppmättningsritningen från 1937 på sidan 7.

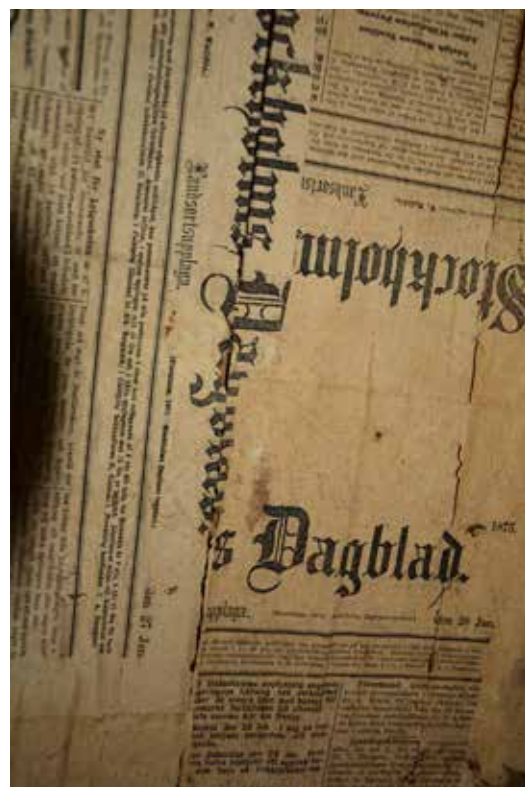
Panelväggen i hallen med den pappklädda dörren in till garderoben i väster. Under den blåmönstrade tapeten syns den vitmålade och enkelt marmorade väggen. Tidningspappret på bilden nedan antyder att åtgärden skulle kunna vara utförd på 1870-talet, den vitmålade väggen är dock troligen äldre. Marmoreringen tillhör ett tidsskikt före tapeter blev allmänna efter 1800-talets mitt. Den stiliserade blåblommiga tapetet är troligen från 1850–1860-talen.

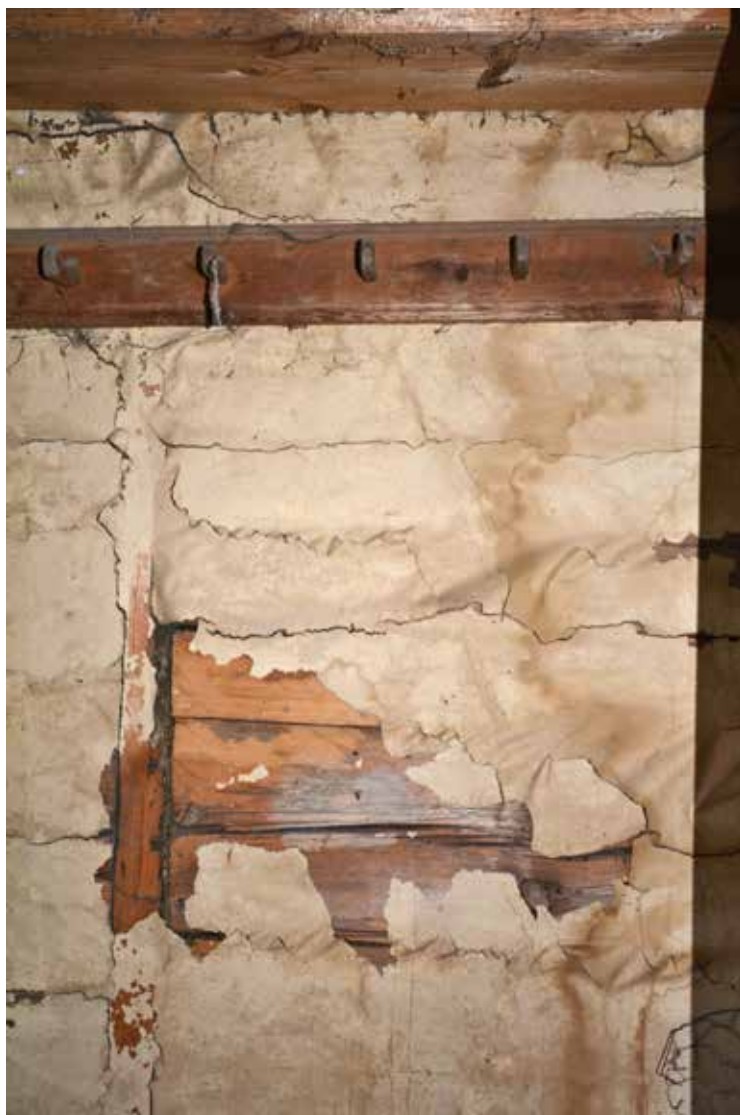
Västra garderoben i hallen. I revan i den på timmerstommen klistrade pappen syns en igensatt dörröppning.

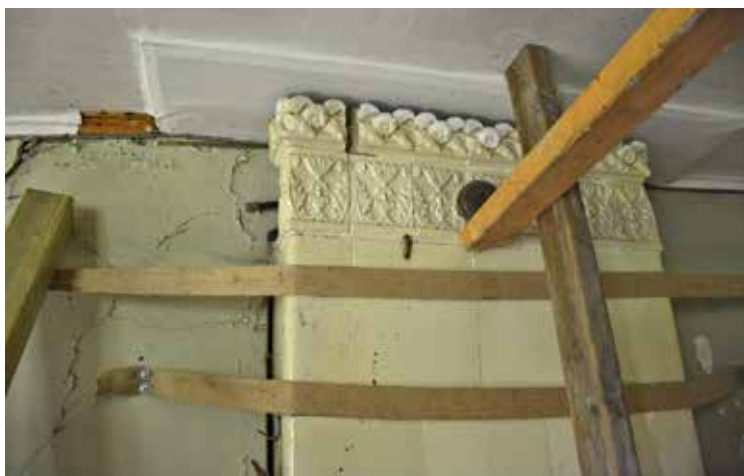
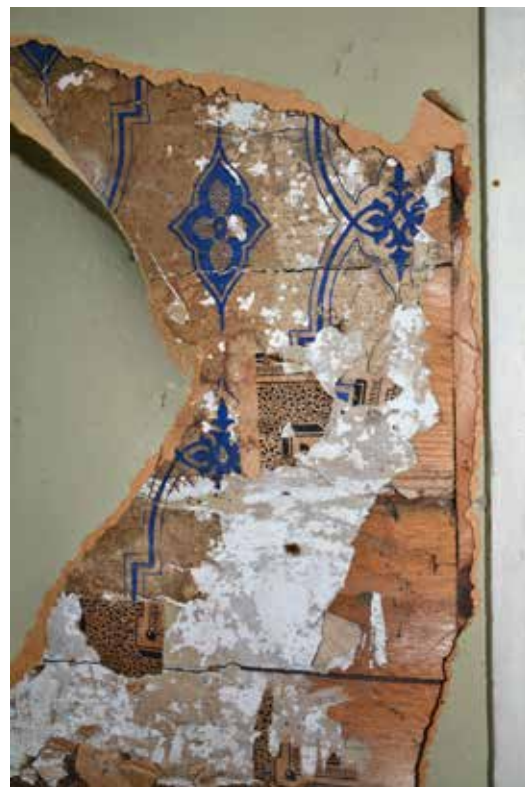
*Status:* Golvet svackar förhållandevis kraftigt, kakelugnen likaså, den är stöttad och säkrad med spännband.

Flera tapetlager på en på timmeratommen klistrad vitmålad papp. Ovanpå denna en ultramarinmönstrad tapet och därpå en kvaderstensmönstrad. Över sitter rester av den grönmålade spända pappen. Då tapetlagren varierar mellan rummets olika väggar kan man anta att vissa lager har rivits bort i samband med pappspänningen.

Kakelugnen är stöttad, den är dock i stort sett hel i murningen, problemen är troligen mera relaterade till att golvet har dålig bärfkraft.

Murstocken behöver ses över och kakelugnen i östra rummet muras om. Den andra kakelugnen kontrolleras lämpligen i samband med denna åtgärd. Vidare bör kokspisen i köket restaureras.

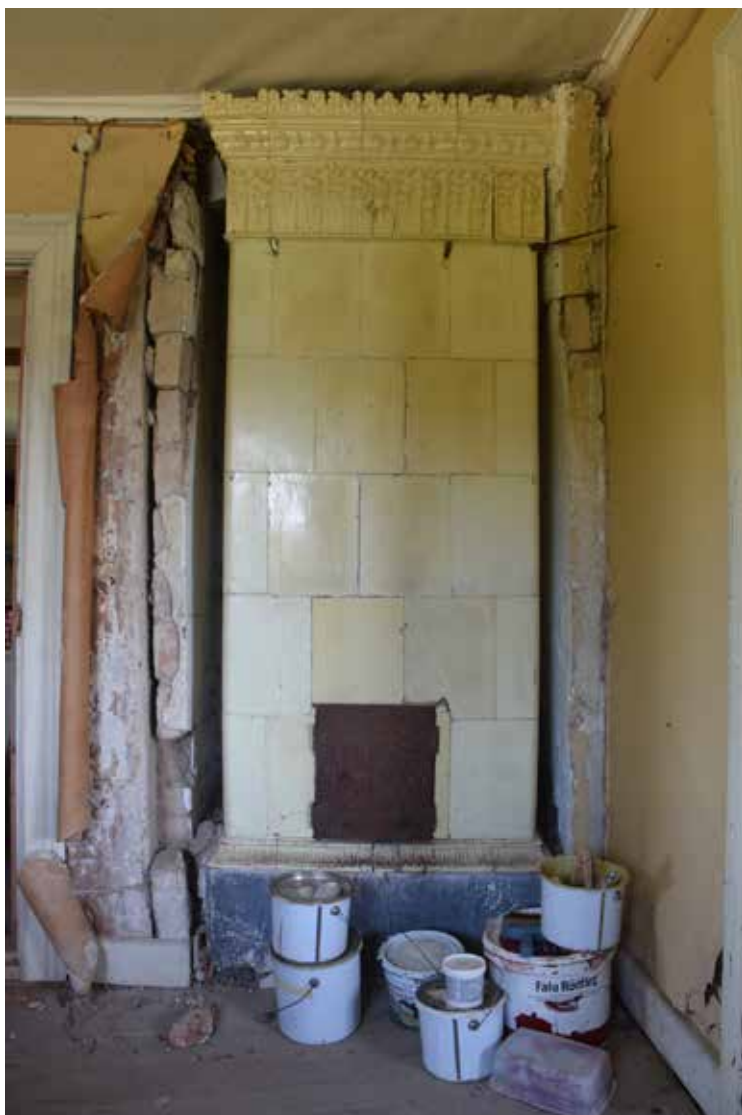
En av de två hantverksmässigt tillverkade gulglaserade kakelugnarna
