# Rydaholms kyrka

Antikvarisk medverkan i samband med installation av brandlarm  
Rydaholms socken i Värnamo kommun, Jönköpings län, Växjö stift

Jönköpings läns museums dnr: 372/2016, 2019-211  
Länsstyrelsens dnr: 433-7696-2016

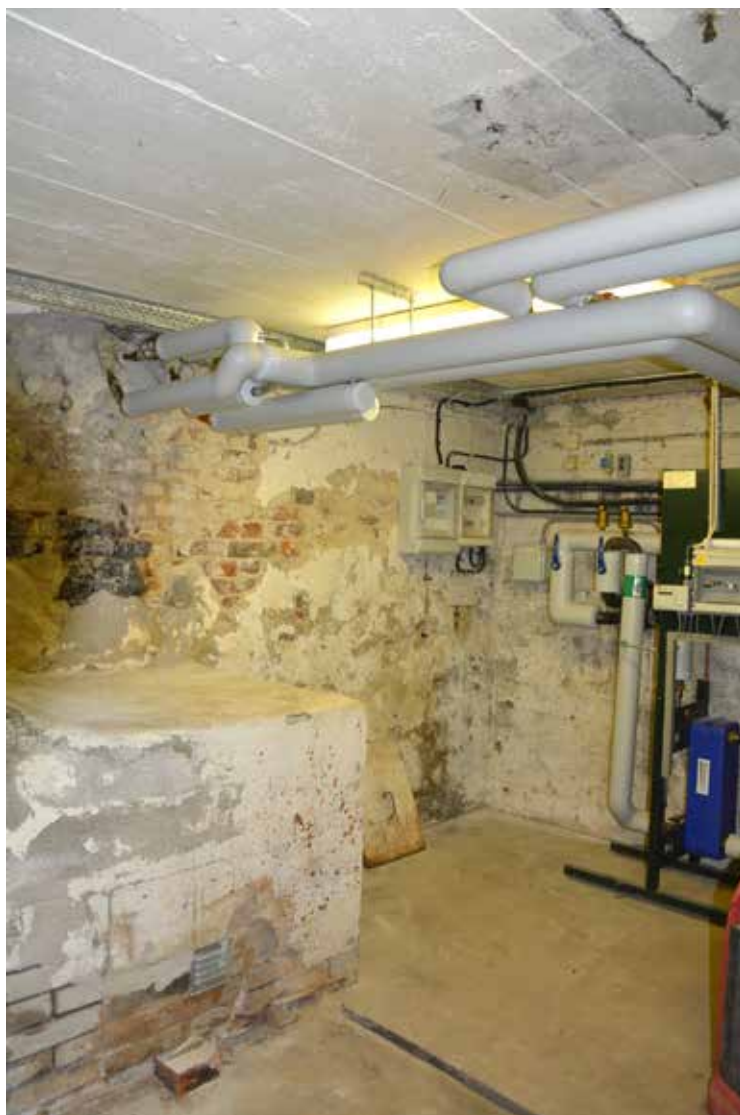
Brandcentralen placerades i det gamla pannrummet som nyttjas för en rad installationer.

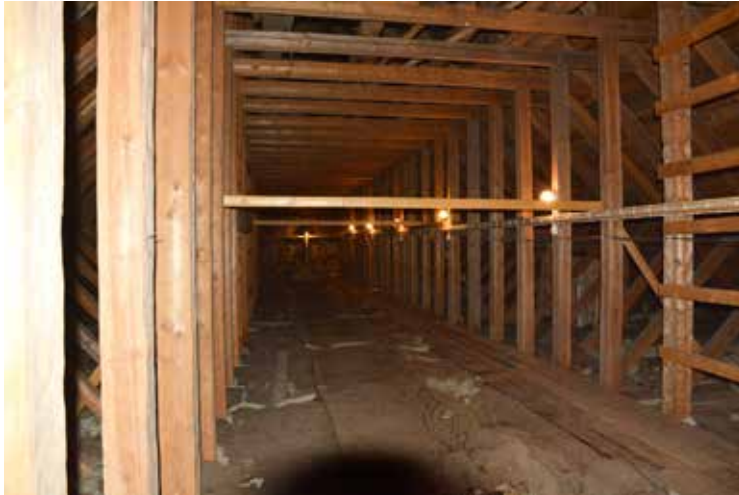
Vinden före installationen.

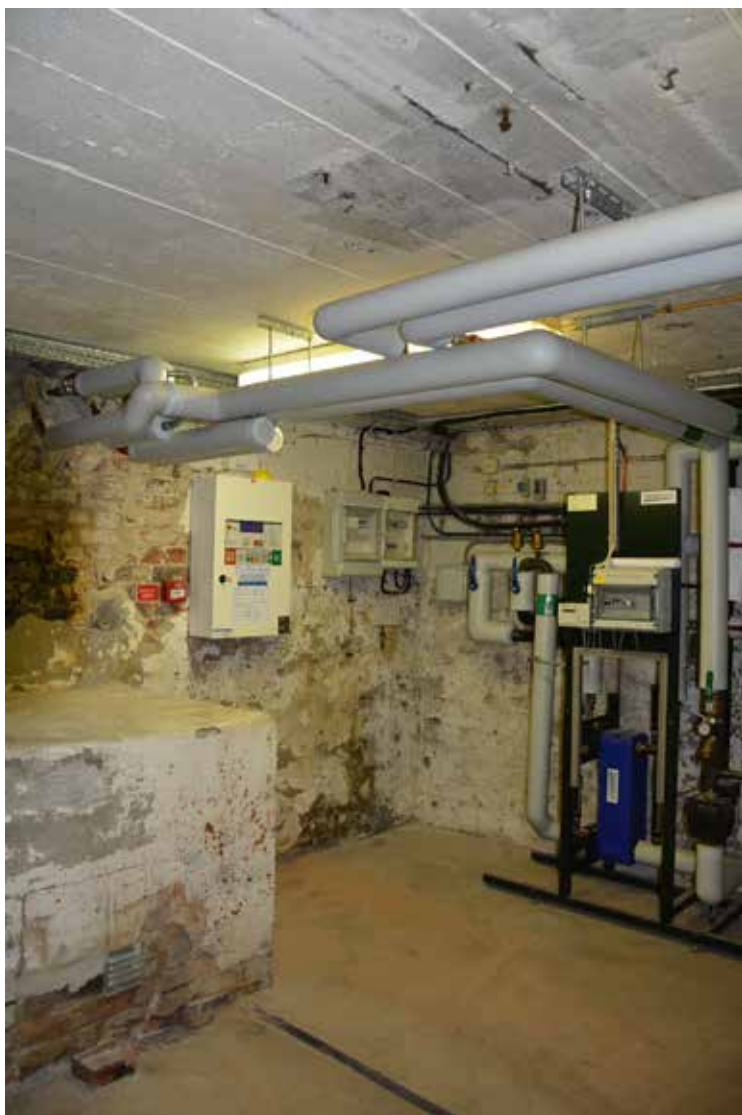
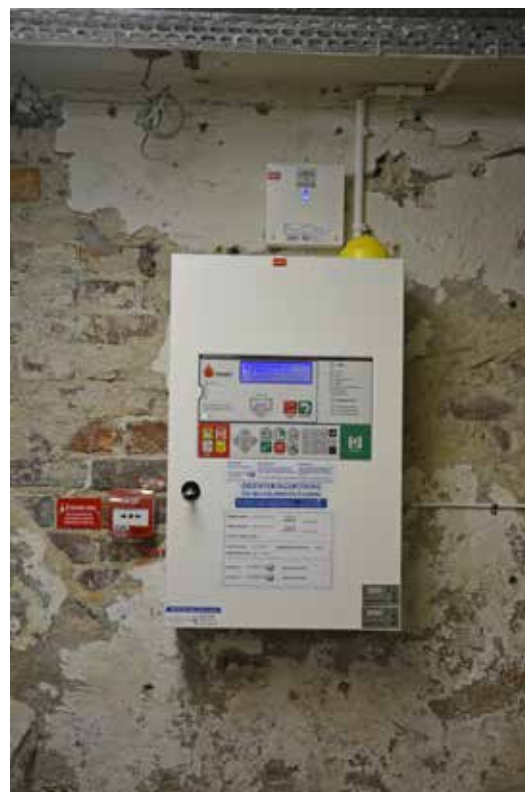
Detalj, brandcentralen.

Brandcentralen i det gamla pannrummet.

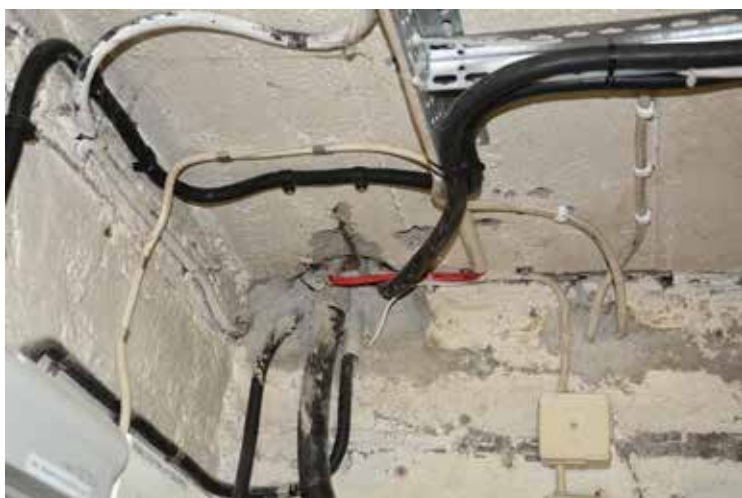
Genomföring av kabeln genom källartaket. Den röda brandkabeln ligger i VP-rör fram till väggen.

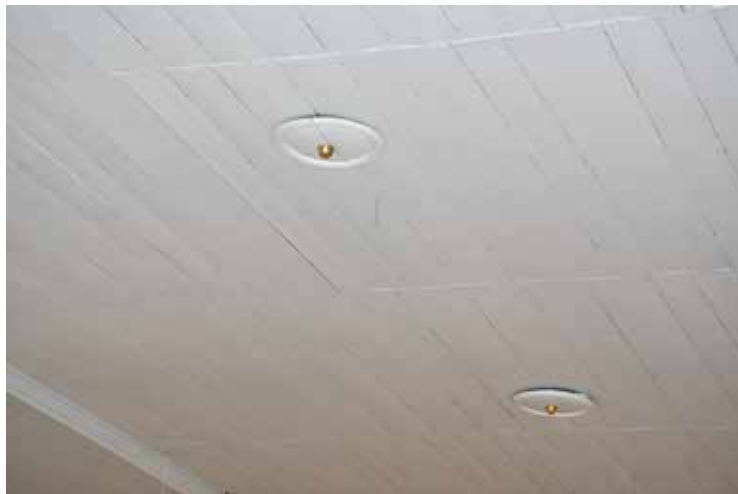
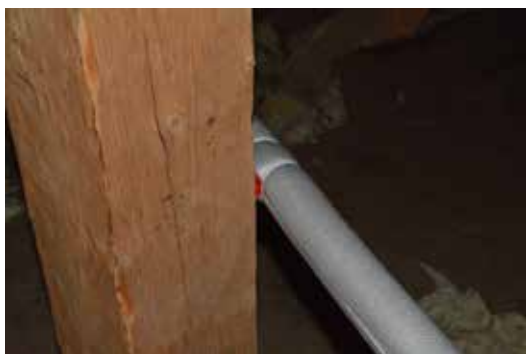
Sugrören för det samplade systemet monterades i anslutning till plafonderna i kyrkorummets tak.

Framledningsrören till detektorn är isolerade för att minska risken för kondensbildning.

Installationen på vinden med slangar till respektive plafond och ledningsrör till detektorn.

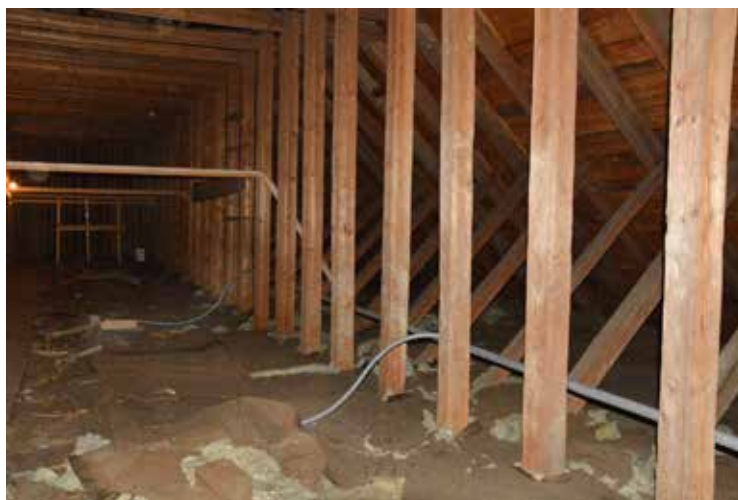
Detektorn på vinden för det samplade systemet. Flaskan vid sidan om är en så kallad kondensfälla för eventuellt kondensvatten.

Församlingen hade utsett Jönköpings läns museum, Britt-Marie Börjesgård till antikvarisk medverkande. Vid besiktningen fanns inget att anmärka utan installationerna var väl utförda och i enlighet med lämnade anvisningar. Vid slutbesiktningen var inte de portabla nödutrymningsskyltarna klara utan de färdigställdes senare under vintern utifrån den förda diskussionen. Vidare påtalade entreprenören att kondensfällan på vinden bör kontrolleras månatligen.

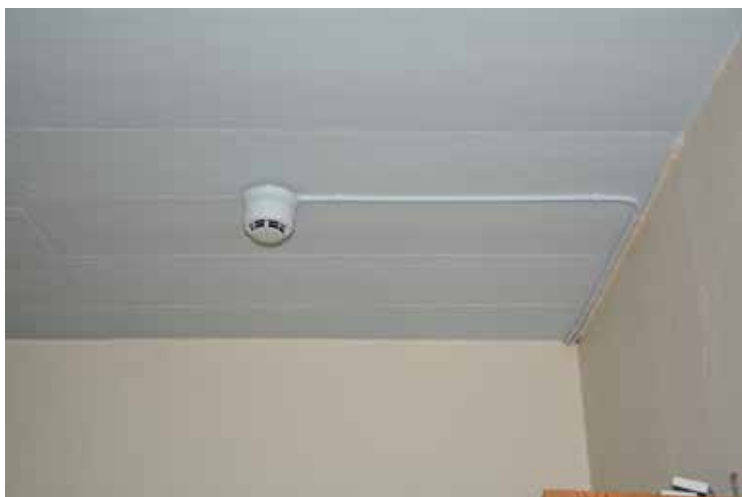
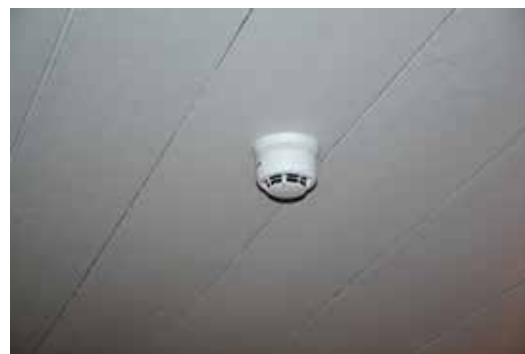
Detektorn i entrétaket under läktaren gick att montera med osynlig ledningsdragning.

Detektor i taket i ett av rummen under läktaren, målad i färg mot bakgrunden.

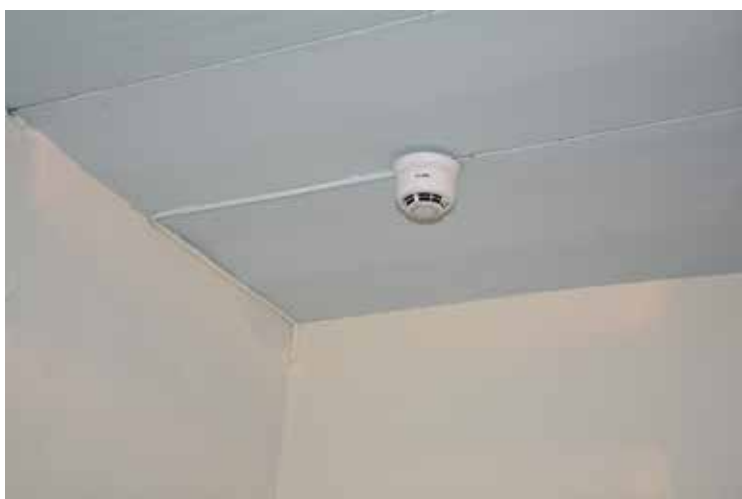
Inmålad detektor i taket i ett av rummen under läktaren.

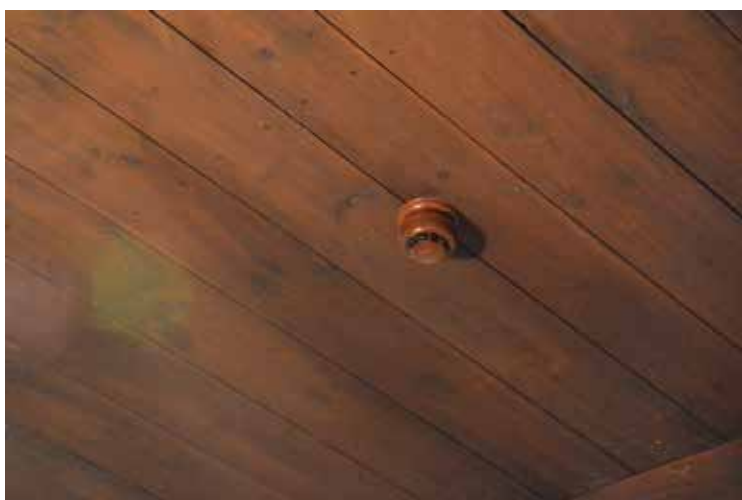
Inmålad detektor i södra vapenhusets tak.

Detektorn och ledningsdragningen i taket i vapenhuset, målad mot underlaget.

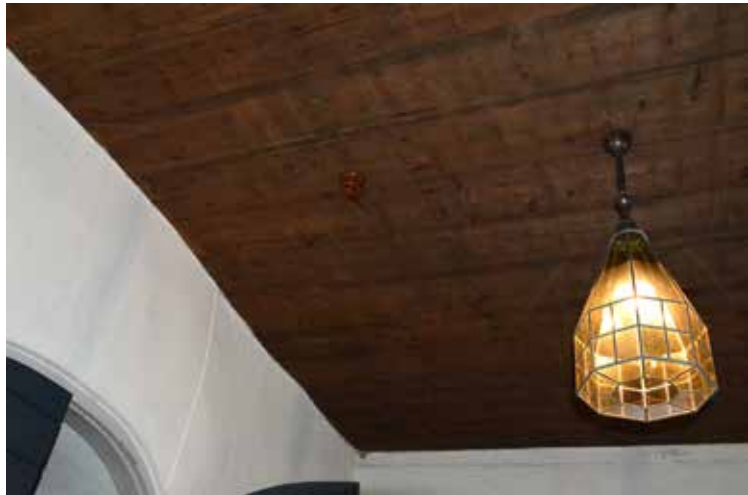
Detektorn i tornets första plan, monterad i anslutning till övriga installationer.

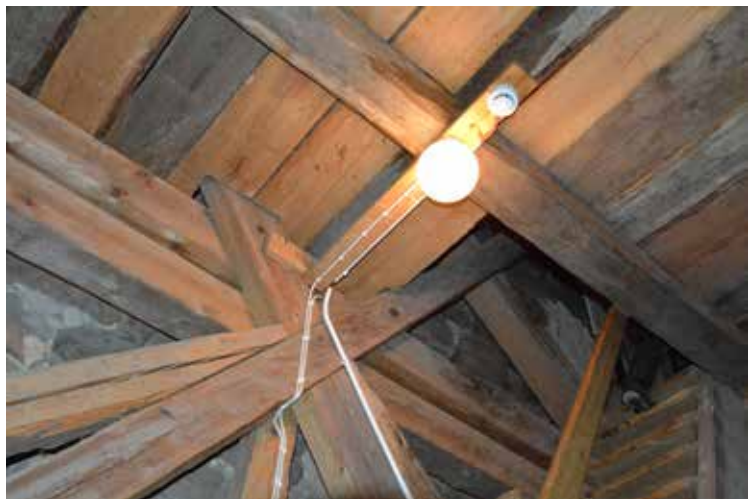
Monteringen på plan två i tornet.

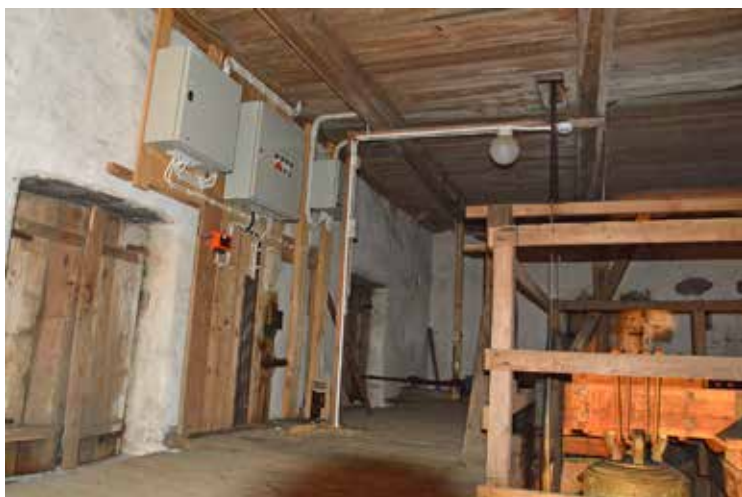
Installationen på plan tre i tornet.

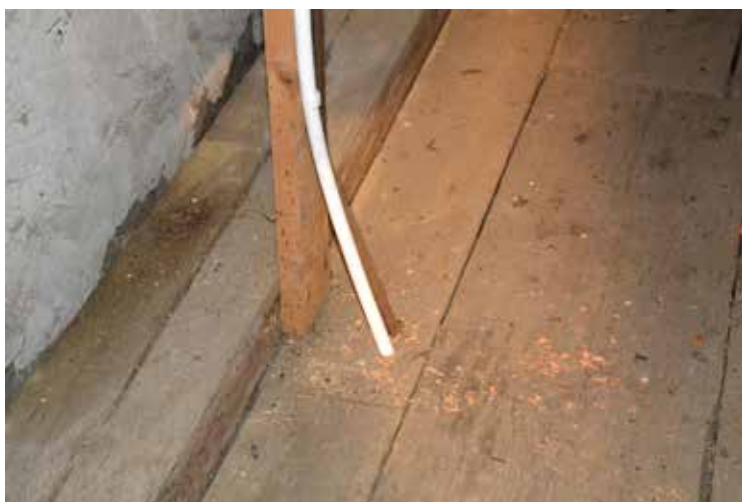
Enstaka håltagningar behövde göras för att kunna installera detektorerna i tornet.

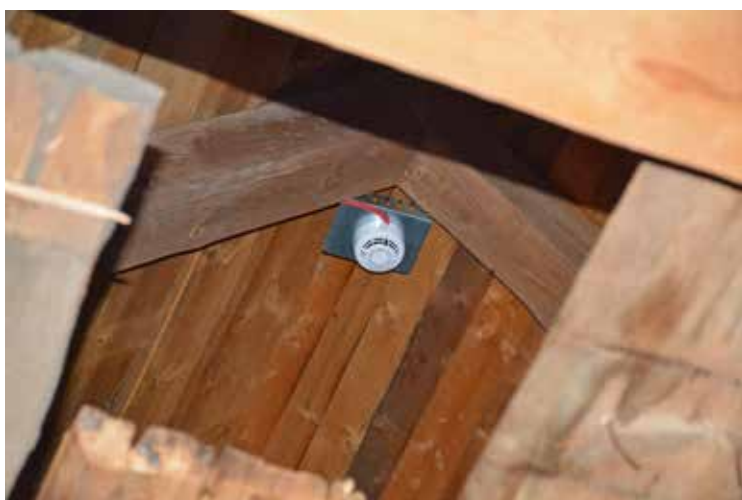
En av detektorerna i taket på vinden.

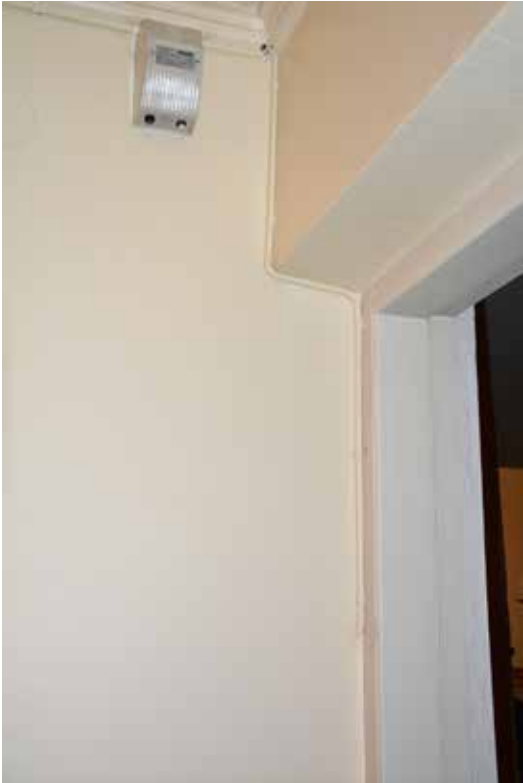
Kabeldragningen på toaletten till larmdosan i kyrkorummet.

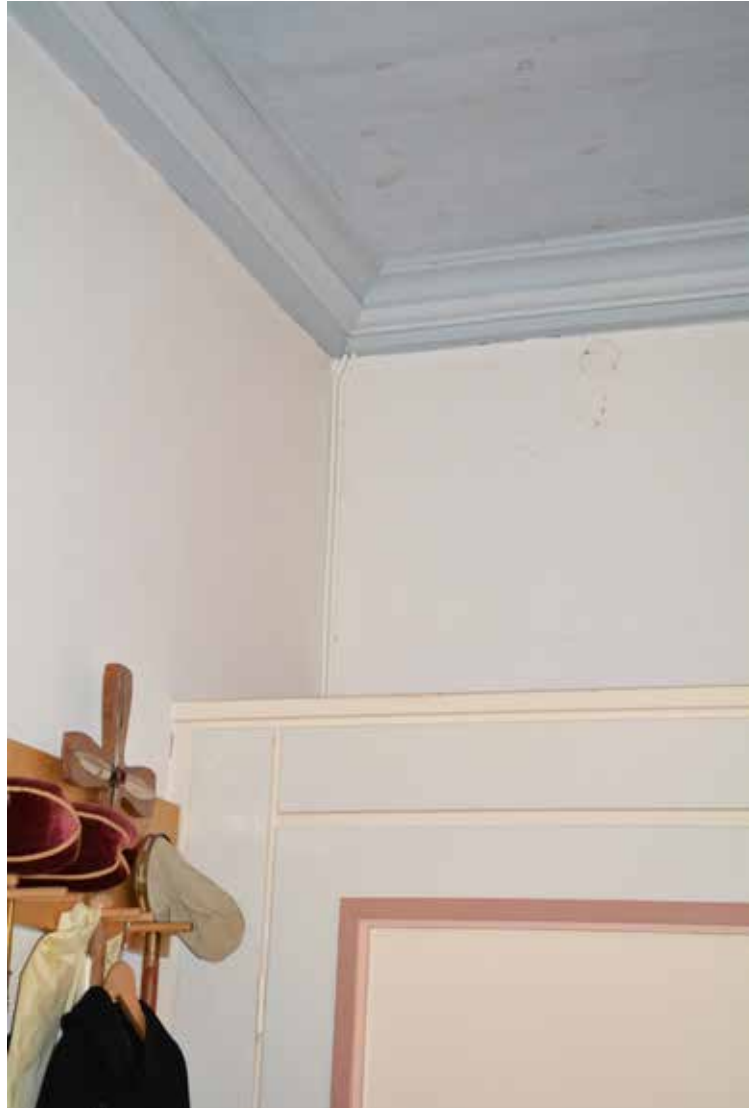
I sakristian behövde kabeln dras synligt från skåpet upp till taket. Det inmålade röret är diskret placerat och inget som stör blicken.

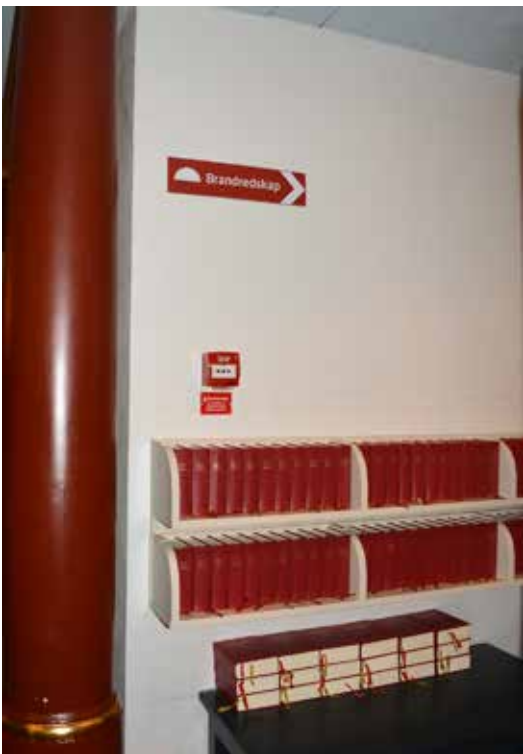
Larmdosan på den bakre väggen i kyrkorummet.

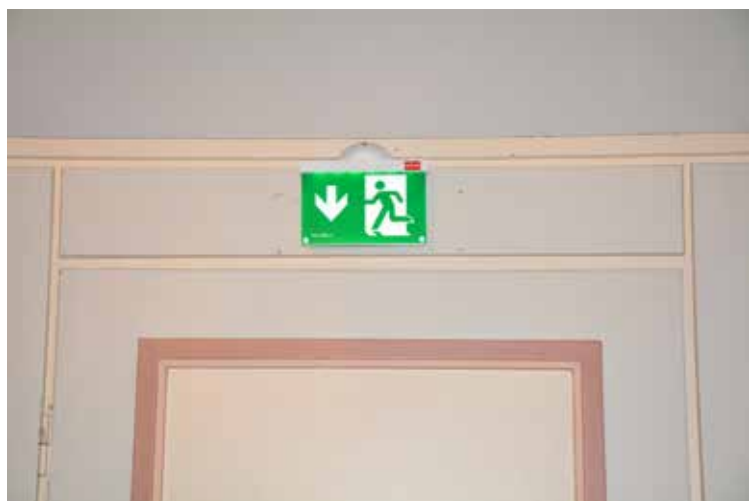
Utrymningsskylt i sakristian.

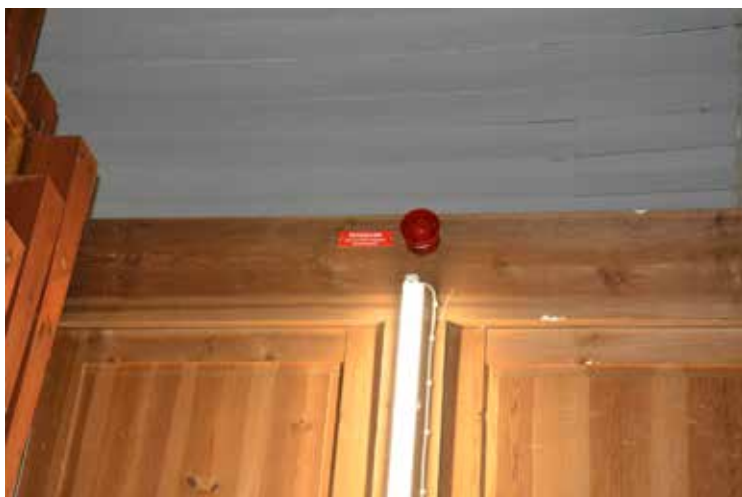
Brandsiren monterades på insidan av orgelhuset.

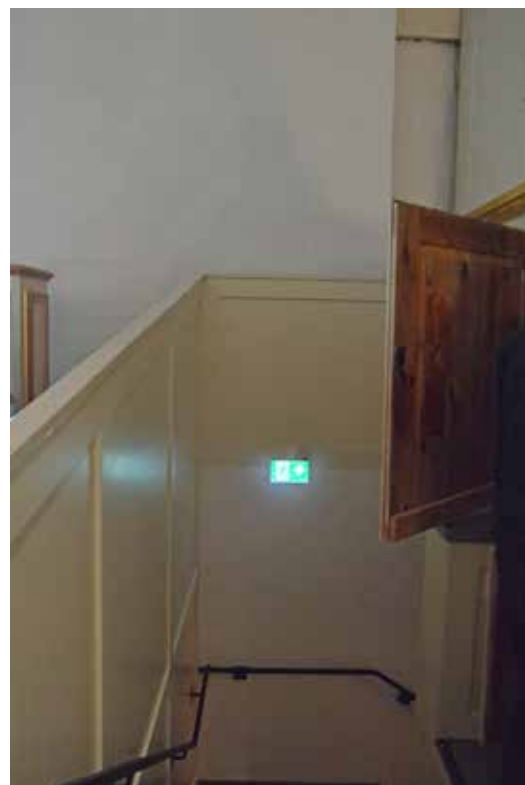
Utrymningsskylt från läktaren.

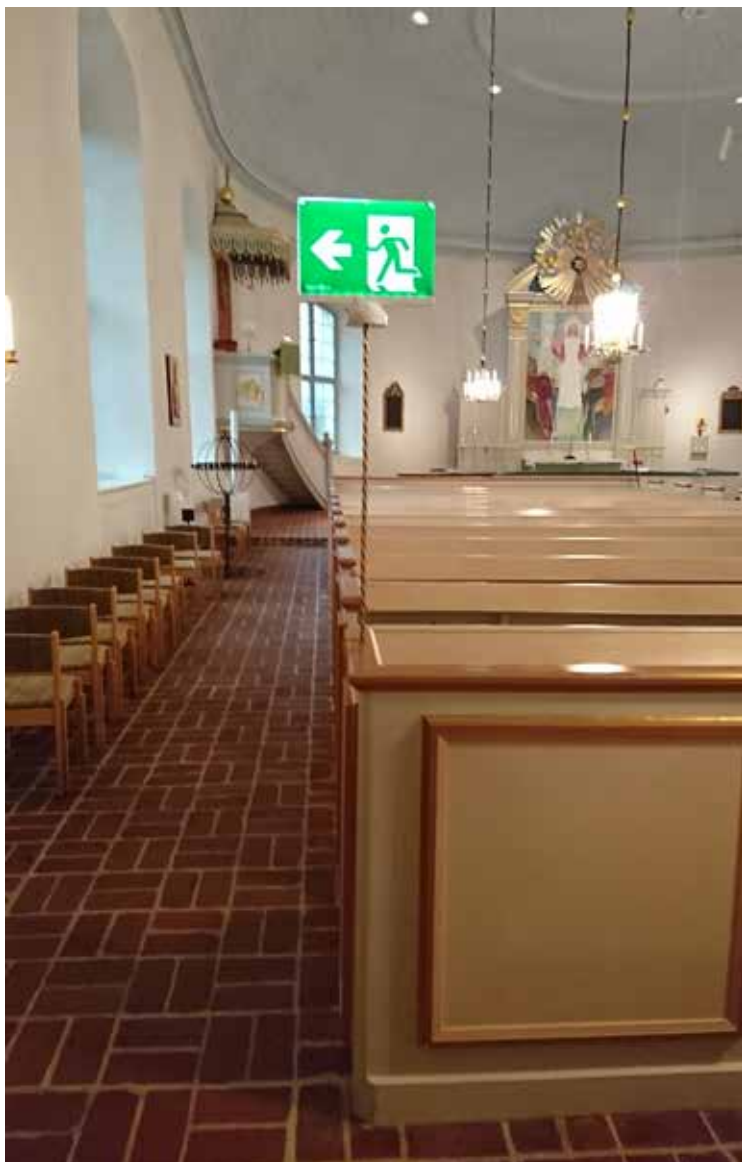
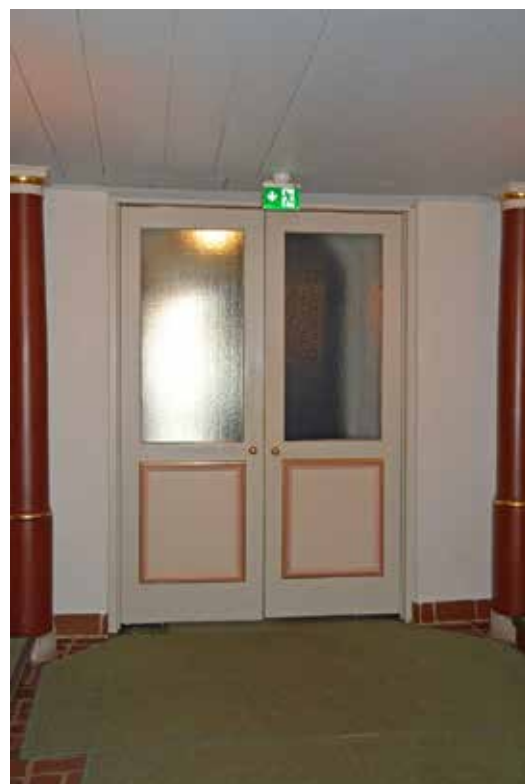
Utrymningsskylt vid dörrarna mot vapenhuset i väster.

Den klara flyttbara utrymningsskylten. Församlingen kunde nyttja en befintlig mässingsstång som fanns i kyrkan för ändamålet, det blev därför en vriden, inte en slät som ursprungligen diskuterades. Foto: Göran Ganekind.

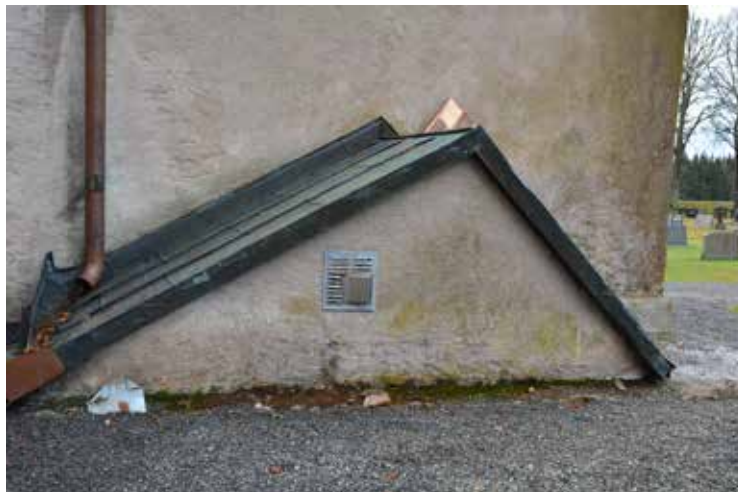
Nyckelskåpet placerades i ventilen i källarnedgången.

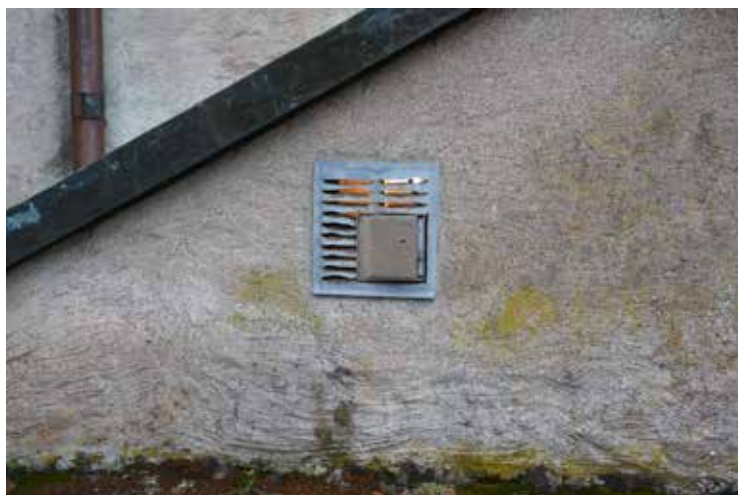
Detalj av nyckelskåpet.

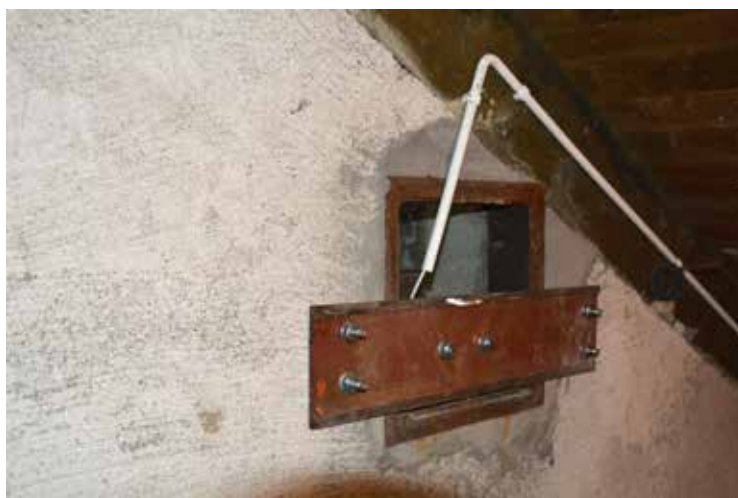
Nyckelskåpet monterades så att det inte går att lossa det från utsidan.
