# Kolladan i Ohs bruk

Byggnadsvårdsåtgärder

*Gällaryds socken i Värnamo kommun  
Jönköpings län*

Byggnadsvårdsrapport 2011:49  
JÖNKÖPINGS LÄNS MUSEUM

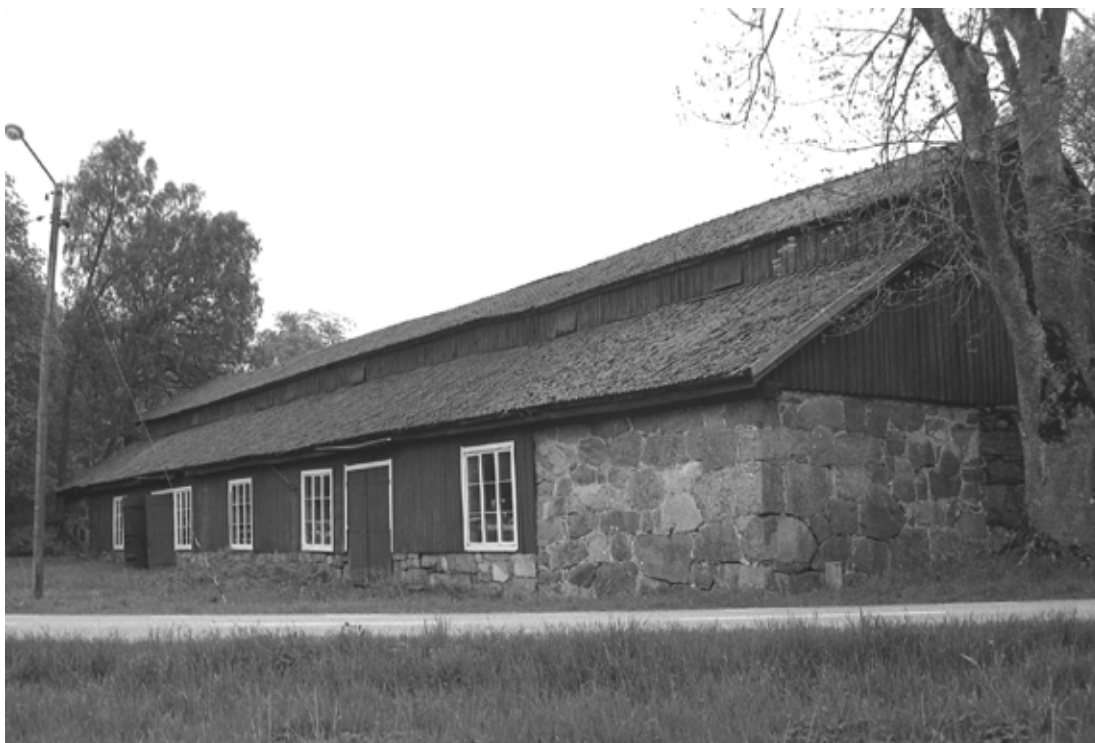
Ovan: Tegelladans fasad mot väster före restaureringen.

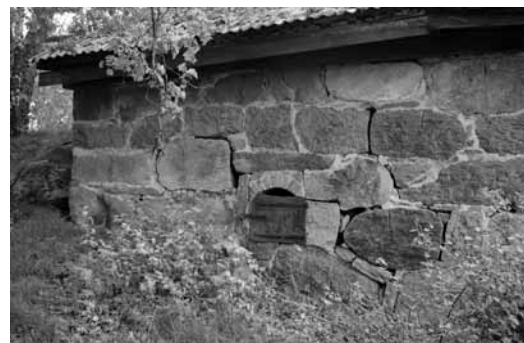
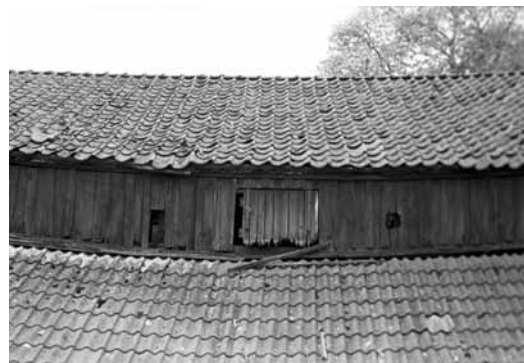
Nedan: Dynamitkällare i norra delen av byggnaden samt parti av byggnaden mot öster med kraftigt nedböjt tak. 19 maj 2004.

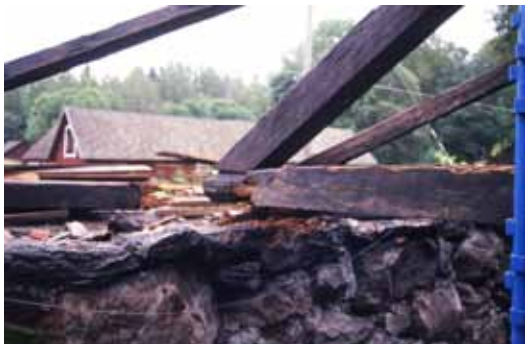
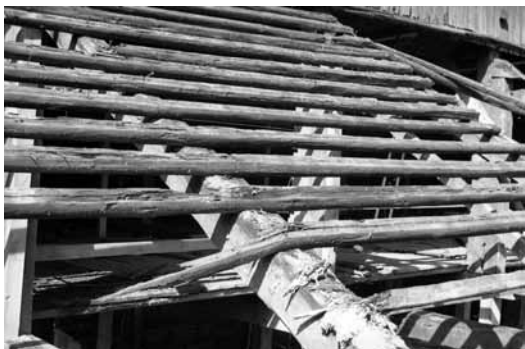
Ovan: Typiska rötskador i sammanfogning av bjälke, taksparre och syll på östra stenmuren samt på takreglarna.

Utbyte av rötskadade delar av takkonstruktionen; remstycken, tvärbjälkar, bindbjälkar, hanbjälkar och högben.

Utbyte i stor omfattning av rötskadade takreglar och undertakets panel.

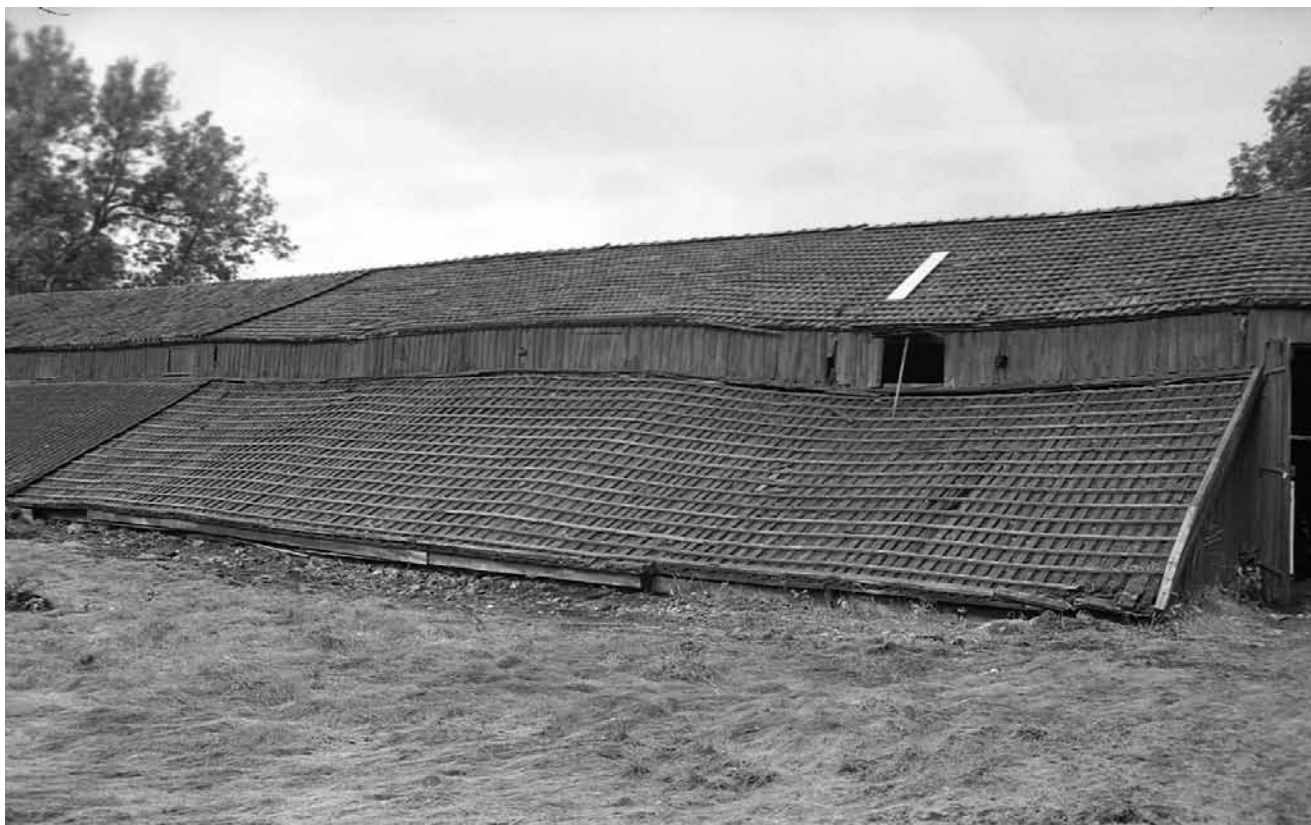
Nedan: Takyterna mot öster avtäckta, 17 augusti 2004. På övre takfallet låg enkupigt handslaget tegel, på det nedre cementpannor.

Omläggning av tegeltaket med ny läkt samt återläggning med befintligt tegel, kompletterat med inköpta återbrukspannor av likartad typ, dels strängpressade tvåkupiga, (Almnäs Bruk, Hjo, 2000 tegel) enkupigt maskinslaget (300 kvm från Qvesarums byggnadsvårdsbutik) dels handslaget, enkupigt. (ladugård vid Helmershus, Värnamo). Cementpannorna på östra takfallet har avlägsnats. Nya dubbla vindskivor har monterats.

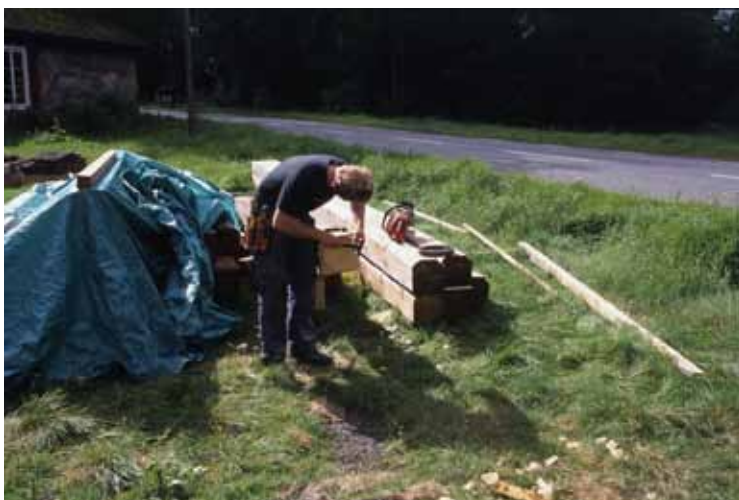
Ovan: Restaureringsarbetet har påbörjats på kolladans östra sida, 2 september 2004.

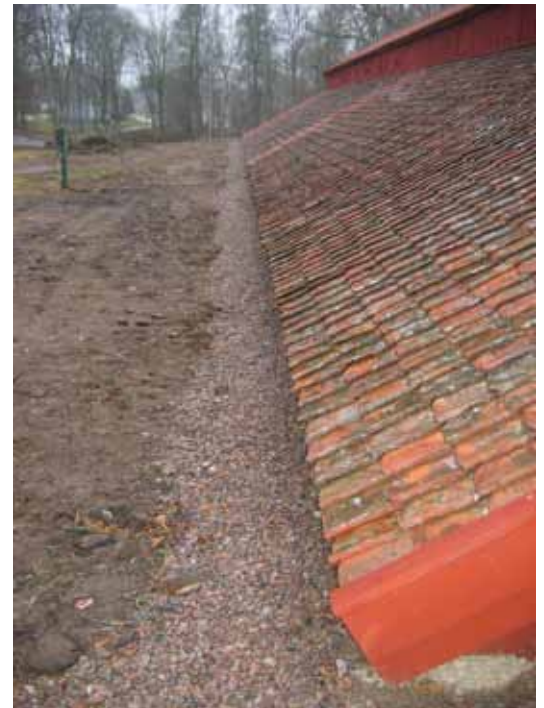
Nedan: Takyterna mot öster efter avslutade arbeten med dränering, stomrestaureering och uppläggning av återanvänt enkupigt tegel, 23 november 2005.

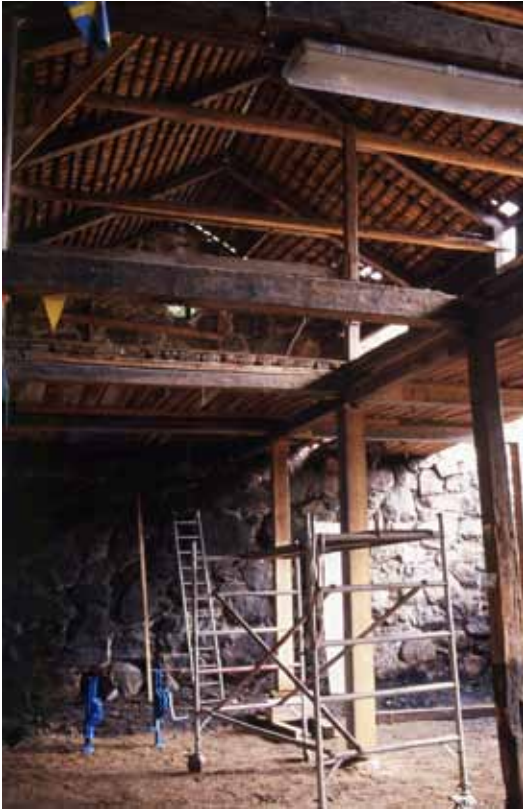
Nedan vänster: Urtagning på bilvande stolpeände för montering av runt järnbeslag, enligt ursprungligt utförande.

Utbyte av ett stort antal rötskadade stolpar och stolpfötter i ladans bärande konstruktion. Justering och upplyftning av de naturstensplintar, som utgör fundament för stolparna. Beslagen på stolpändarna i form av dubbar och fotringar av järn har delvis återanvänts, delvis nytillverkats.

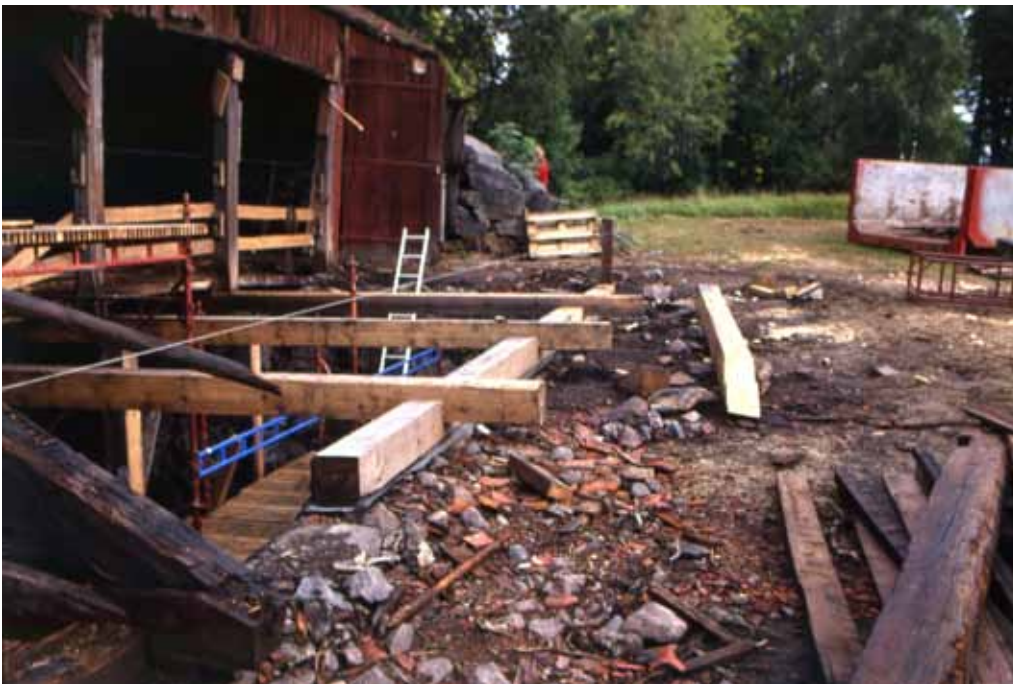
Ovan: Pågående arbeten i kolhusets norra del. Nya stolpar har rests och förankrats med dubbar i plintarna av natursten. Körbanan i det övre planet var ursprungligen avsedd för kolfororna.

Nedan: Ny syll och nya bjälkar har lagts upp på stenmuren i östra långsidan. 2 september 2004.

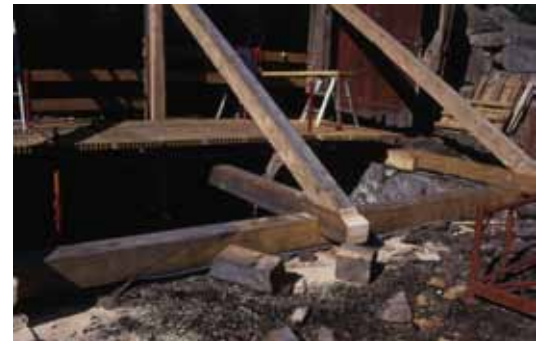
Ovan: Nedre takfallet mot öster under arbete; nya tegelläkt har lagt på de delvis bevarade reglarna. Den ursprungliga grova panelen i mellanväggen behölls i största möjliga utsträckning.

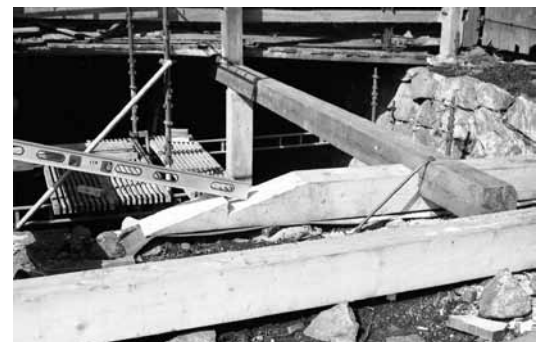
Nedan: Timmerlagningar i stommen mot öster, i syllen användes blixtskarv.

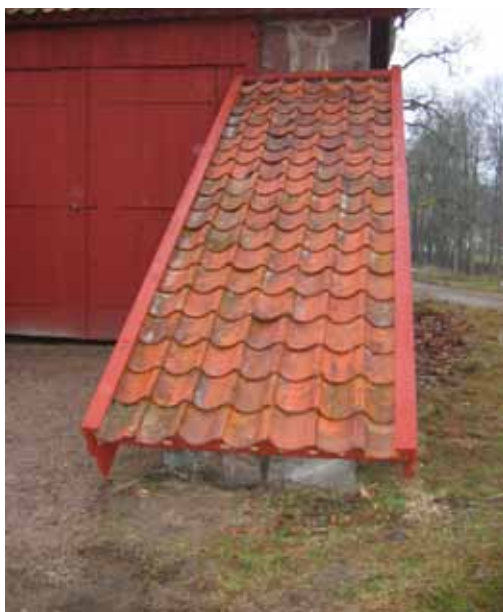
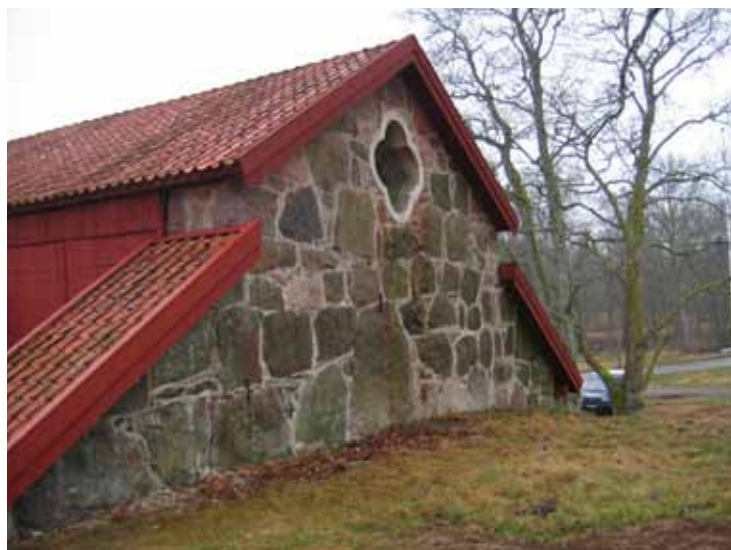
Nedan: Kolladans norra gavel med omfogat murverk och nya vindskivor. Stativet för vällingklockan har tagits bort.

Återställning av skadat murverk samt omfogning av stenmuren i byggnadens norra del.

Täckning av den återställda skalmuren på norra gaveln med tegeltak samt vindskivor.

Nedmontering av stativ för klockstapel vid norra gavelväggen. (Se vidare bilaga II, sid 18). Putslagning av fönsteromfattningen på gavelspetsens fyrpassfönster.
