## Lekeryds kyrka

Antikvarisk medverkan i samband med invändig restaurering,  
Lekeryds socken i Jönköpings kommun, Jönköpings län, Växjö stift

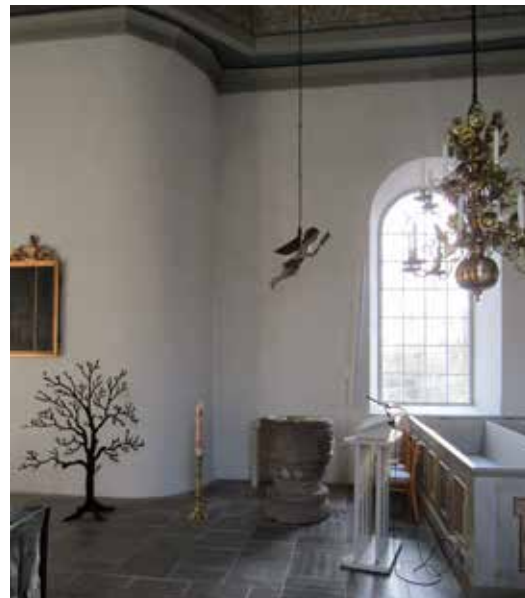
Den plats där kororgeln hittills varit placerad valdes som ny dopplats. Kororgeln avyttrades därför. På den nya dopplatsen placerades den medeltida dopfunten mitt framför det södra bänkkvarteret. Mot söderväggen sattes ett nytillverkat avlastningsbord upp. Ovanför dopfunten hängdes dopängeln upp. För att ordna upphängningen nytillverkades länkar i samma stil som de som håller ljuskronorna, men utan förgyllda klot. Länkarna tillverkades av Stensjöns smedja. Ett hål gjordes i taket för upphängningskroken. Upphängningen ger ingen möjlighet att sänka ner dopängeln.

Ovan: Den nya dopplatsen med dopängeln.  
Till vänster: Dopängelns upphängning med en avsågad stång.  
Nedan: Avlastningsbordet på den nya dopplatsen.

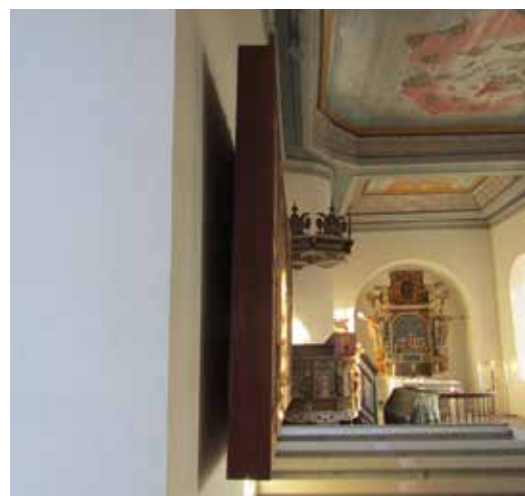
På kyrkorummets norra vägg hänger sedan 1950-talet ett senmedeltida altarskåp. Detta rengjordes och konserverades parallellt med arbetena i kyrkan. Inför återuppsättandet diskuterades grundligt om den befintliga upphängningsanordningen var tillfyllest. En modifierad upphängning utformades och utfördes av yrkessmeden Roland Svensson vid Stensjöns smedja. Bland annat skapades härigenom ett mellanrum mellan skåpets baksida och ytterväggen som skulle skapa luftcirkulation och förhindra ett fuktigt mikroklimat med mögelbildning som följd.

Altarskåpets distans mot ytterväggen.

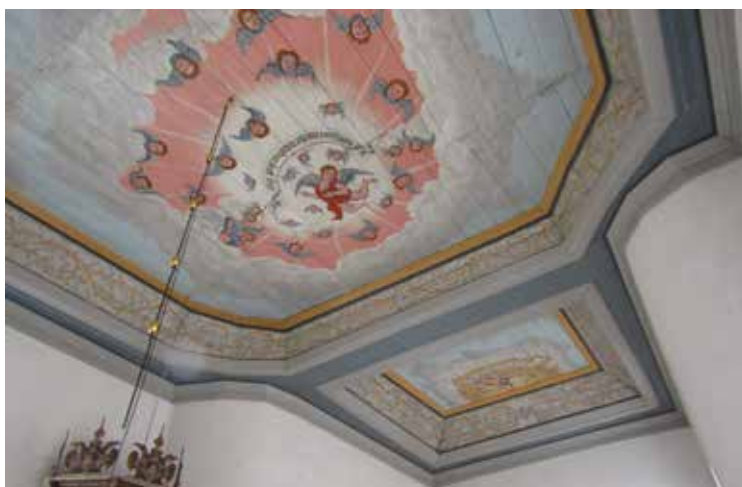
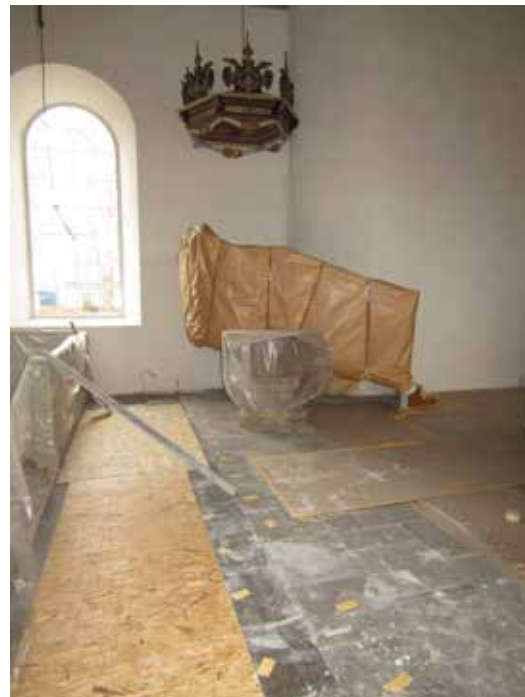
Golven i kyrkorummet och på läktaren av trä från 1950-talet slipades och behandlades med hårdvaxolja. Golvet i koret av kalkstensplattor bevarades, men de sekundära plattorna längst i väster lyftes upp och återmonterades och slutligen fogades hela stengolvet.

Ovan: Omläggning av delar av kalkstensgolvet pågår. Till vänster: Mötet mellan kalkstensgolv och nyslipat och hårdvaxoljabehandlat brädgolv. Mattan är specialkomponerad med utgångspunkt i kyrkorummets färgsättning.

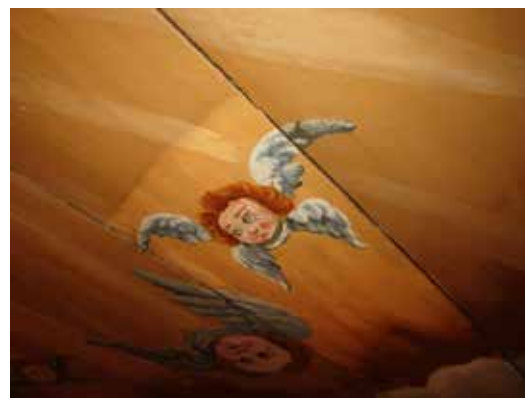
Innertaket var inför arbetena smutsigt. Taket torrengrjordes med lyckat resultat fränsett att det fick en väl kraftig lyster. Skador i måleriet konserverades och retuscherades. För att i någon mån dämpa lystern laserades takmålningarna så att de kulörta ytorna tonades ner något.

Ovan: Rengöringen av innertaket gjorde stor skillnad. Till vänster: Innertaken längst i öster.

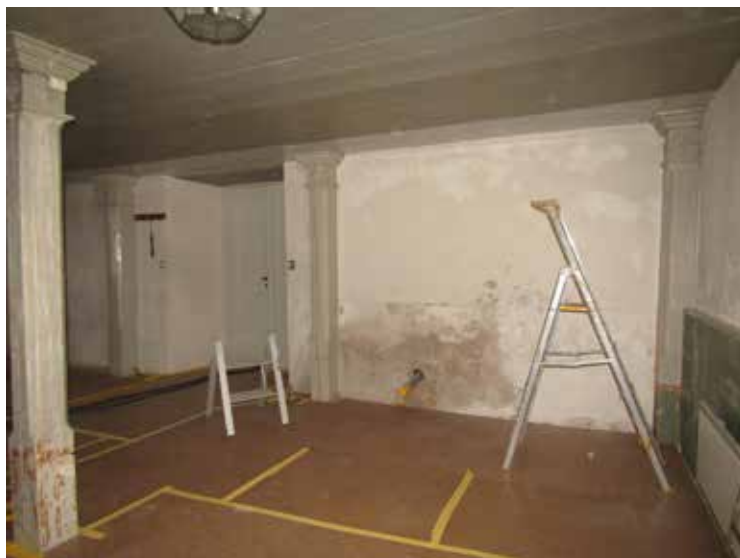
Här har bänkpanel demonterats för att ge plats åt pentryt.

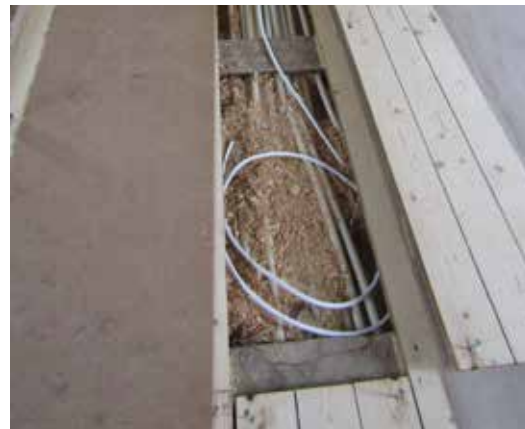
Sedan tidigare arbeten fanns det förberedda stråk i brädgolvet som med lätthet kunde öppnas upp.

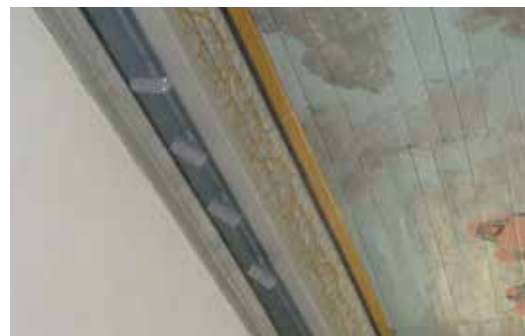
En ny ljusskena placerades i taklisten och målades in i bakgrundsfärgen.

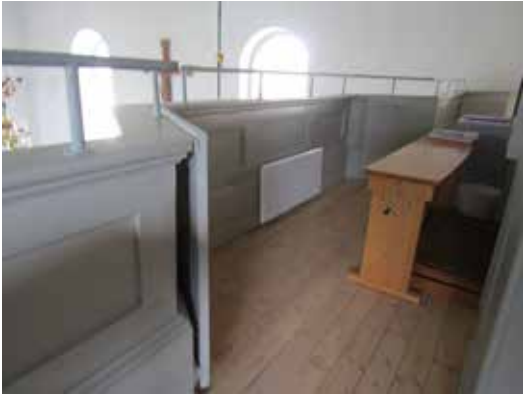
En ny stålörörsförhöjning placerades på läktarbarriären för att höja säkerheten.

Läktarens barriär bedömdes vara alltför låg för att uppfylla säkerhetskraven. Därför tillverkades en förhöjning av stålör. Denna målades in i läktarbarriärens ljusgrå grundkulör.

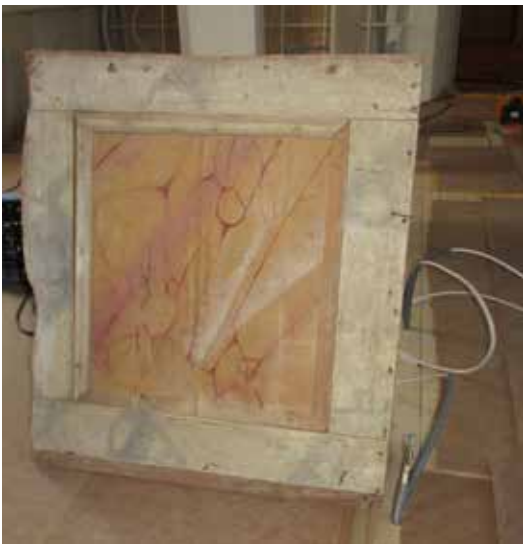
Denna skärm har sannolikt varit en av den tidigare läktarens barriär. Den krokiga kanten till vänster har sannolikt stött mot en yttervägg med ett ojämnt putsskikt.

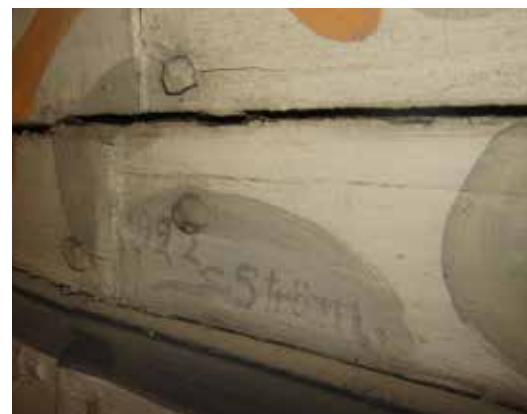
Det var väl känt att takets målerier hade renoverats hårt av målarmästare Sven Ström 1922. När ställningar rests kunde man på ett par ställen se Ströms signering av sitt arbete: "S Ström 1922" respektive "Renoverad 1922 av S Ström, Tenhult".

Målarmästare Svens Ströms signering i taket.

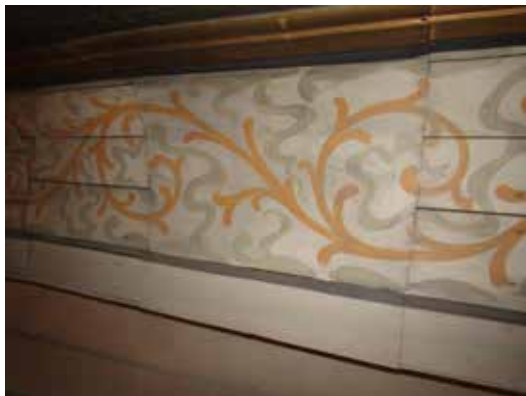
Här på den södra taklisten finns en plåt som täcker den öppning som fanns för en kamins rökgång.

Den södra taklisten har ett parti som inte består av profilerat trä, utan av en plåt. Detta är platsen för den tidigare skorstenen. När skorstenen togs bort sattes öppningen igen med plåten. Utrymmet över denna plåt var tidigare tomt och oisolerat med stark nedsmutsning som följd. Därför beslutades att lägga isolering ovanpå plåten.
