# Habo kyrka

Antikvarisk medverkan i samband med installation av utökat  
brandskydd  
Habo socken, Habo kommun, Jönköpings län, Skara stift

Jönköpings läns museums dnr: 95/2005  
Länsstyrelsens dnr: 433-353-2005

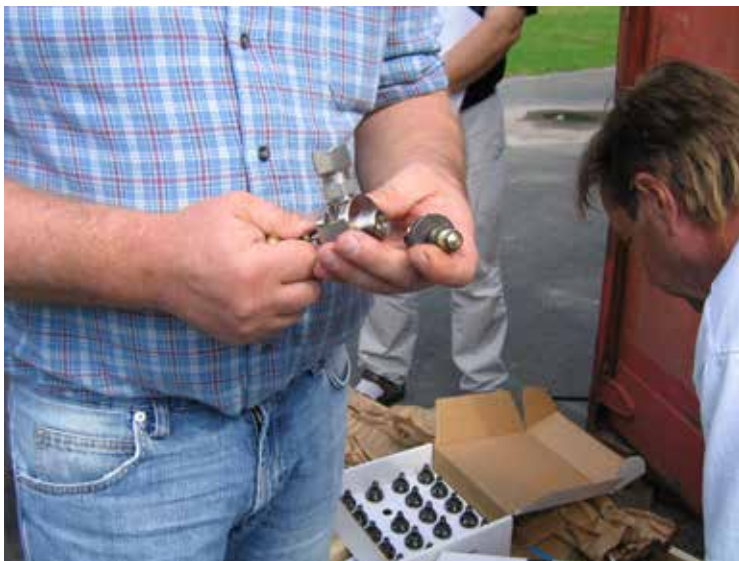
Besiktning av sprinklerhuvudena till Hi-Fog-systemet.

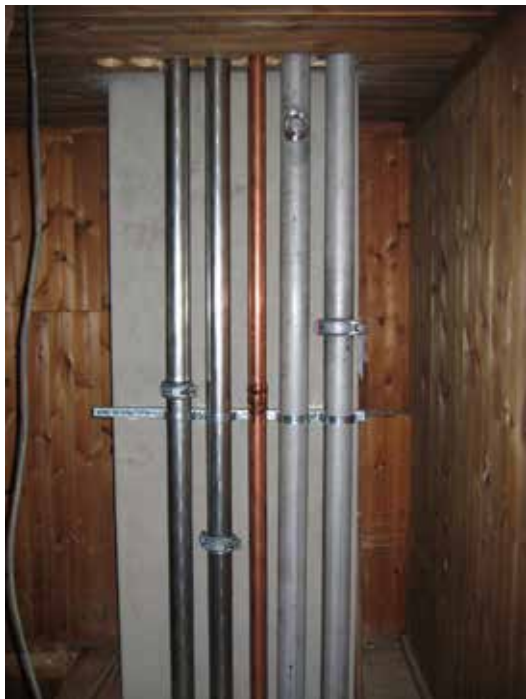
De vertikala matarrören monterades vid sidan om den gamla murstocken i det östra trapphuset.

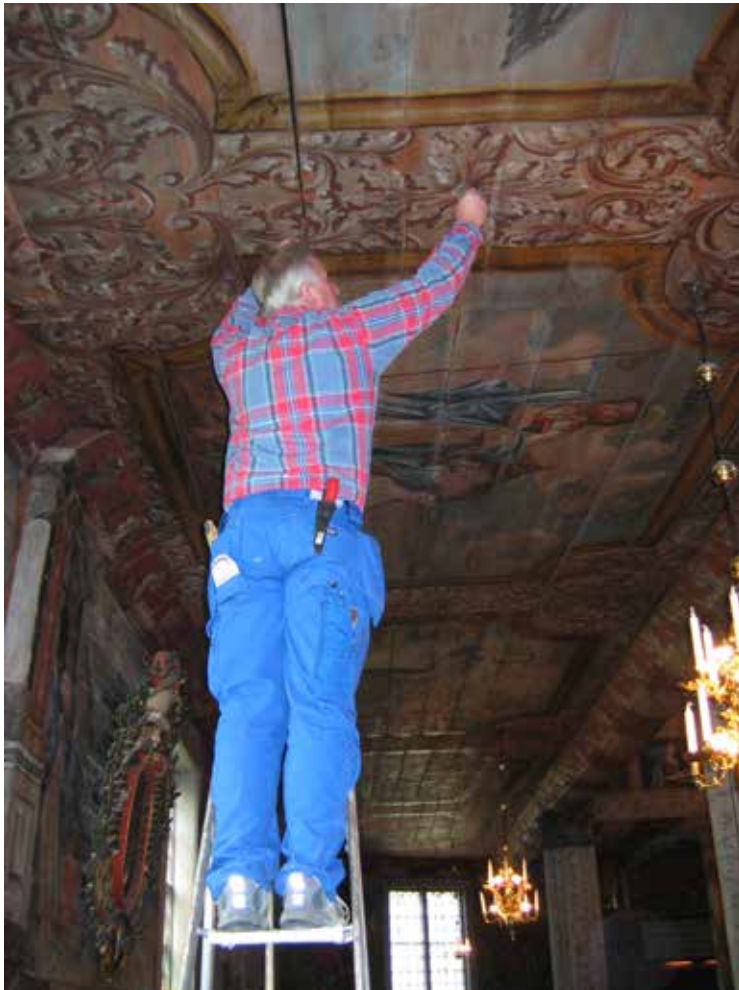
Platsen för borrhålen i de målade ytorna markerades individuellt.

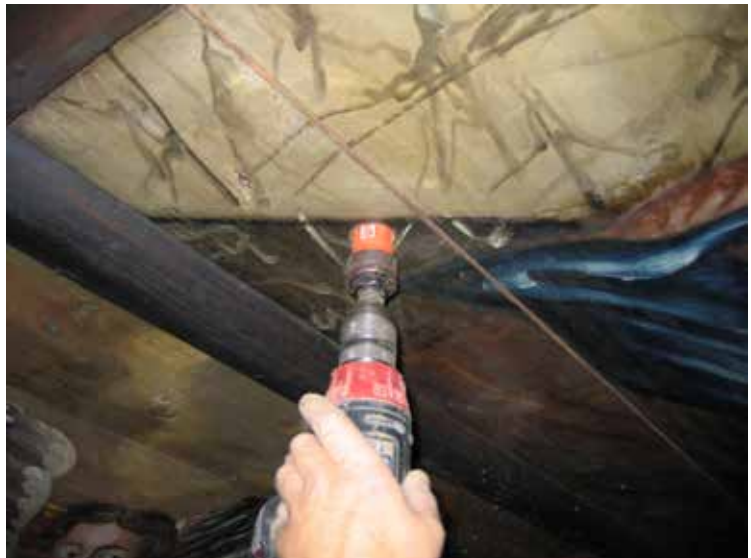
Borrhål i en av takmålningarna.

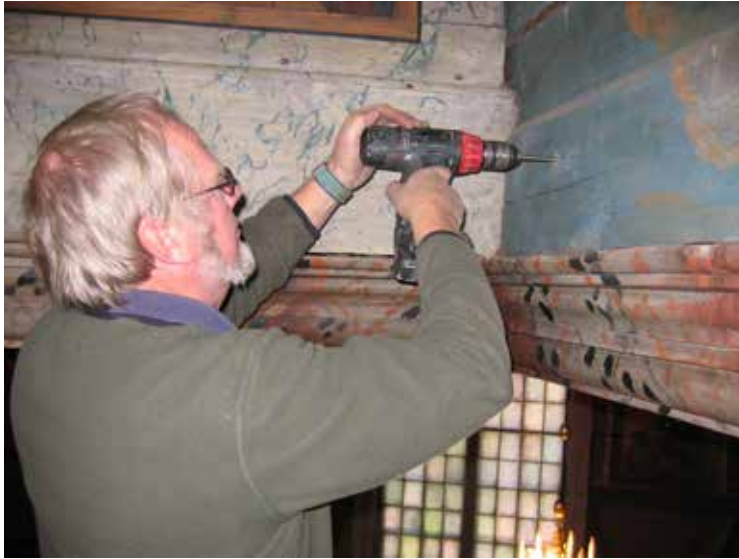
Pågående borrarbete för ett av de utstickande sprinklerhuvudena. Här gjordes borrhålen efter rörets storlek. Borrhålen plats i höjdläget fick anpassas efter hur bjälkarna låg. All borrarbete utfördes av Alf Andersson.

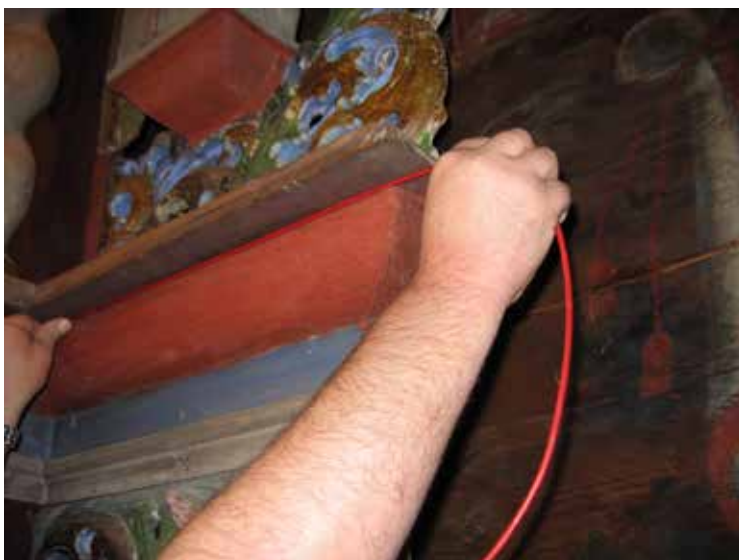
Diskussion om var värmekabeln skulle placeras på altaret.

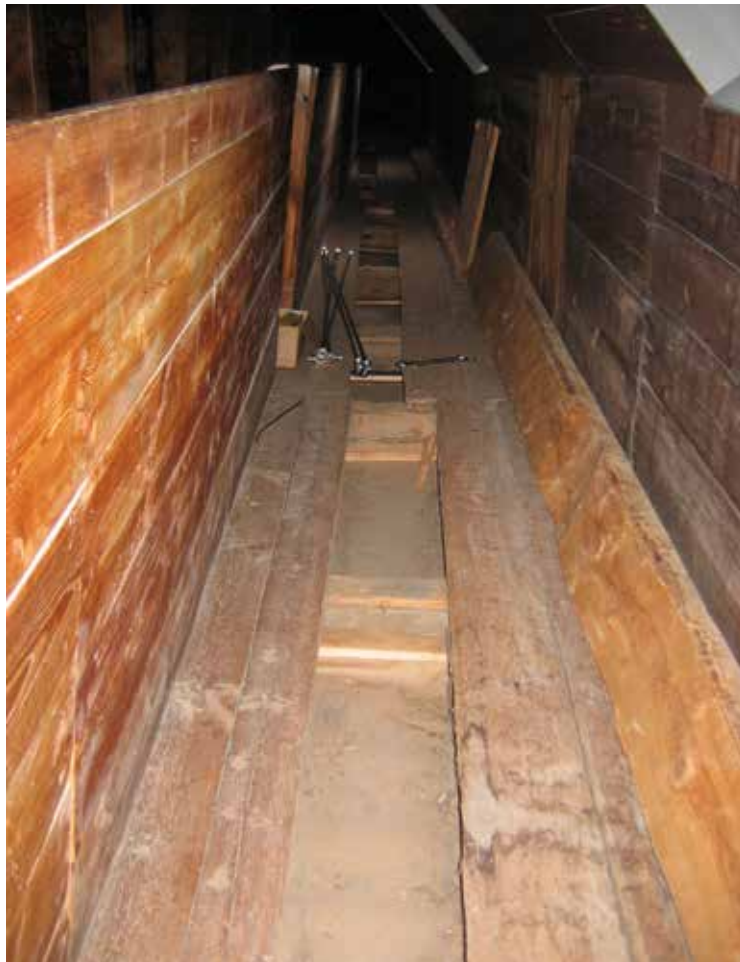
För att kunna montera rören i taket under läktaren och på läktarkanten lyftes ett antal golvplankor.

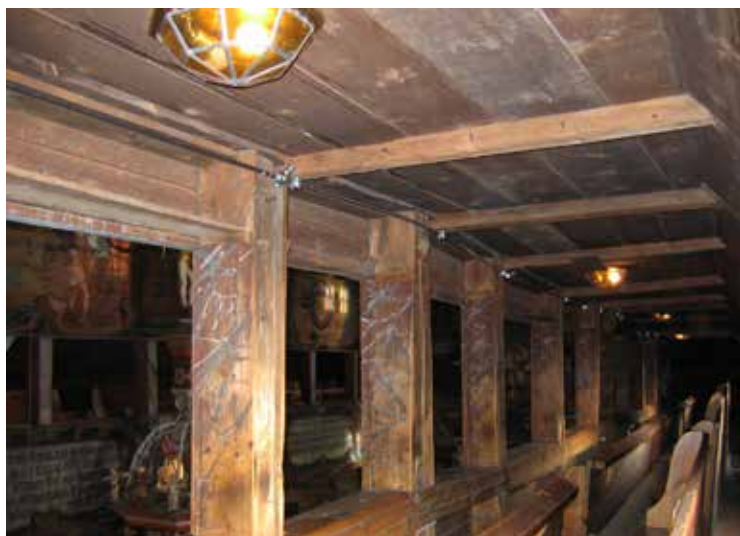
Synlig rördragning i taket på nedre läktaren.

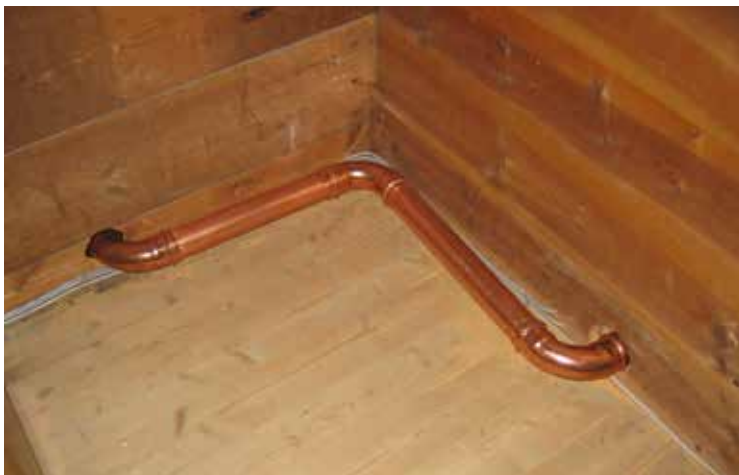
På läktaren vid sidan om orgeln var det inte möjligt att dra rören dolt utan de fick följa golv och vägg.

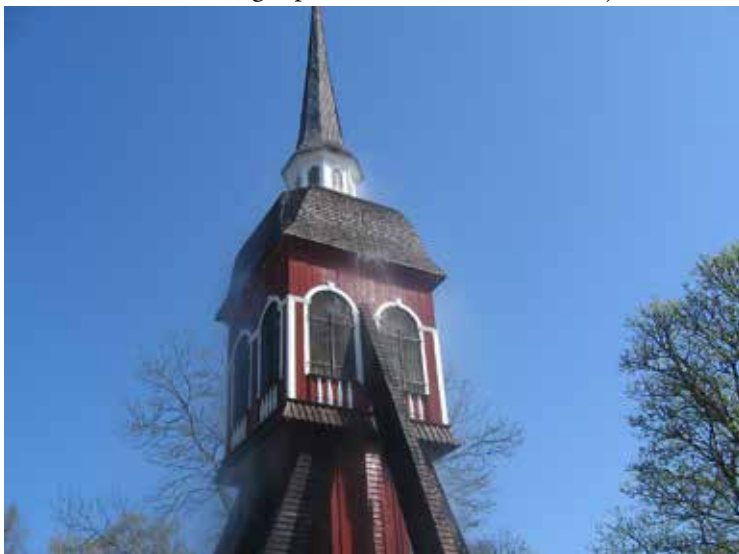
Ett fullskaleprov av sprinklern på klockstapeln utfördes i maj 2006.

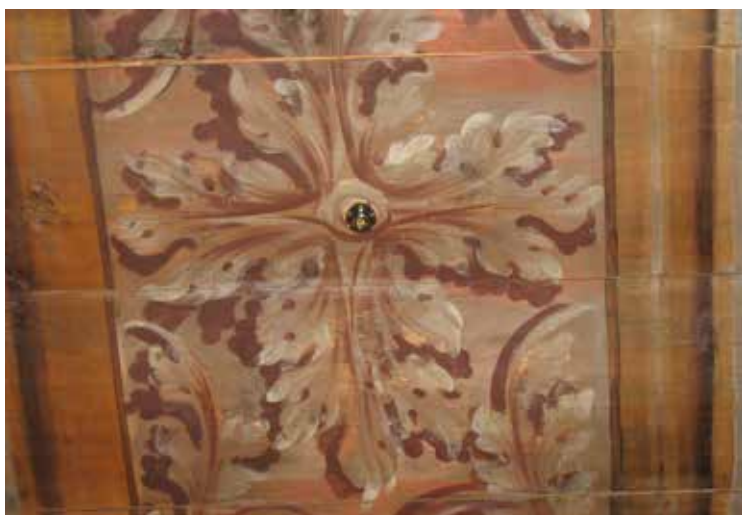
Några smärre anmärkningar gjordes dock, hålen för sprinklerhuvuden under sidoläktarna var inte helt koncentrisk och i vissa fall syns borrytan, några av dessa skulle patineras, dessa arbeten skulle utföras av konservator. En justering av sprinklerhuvudena i taket över koret skulle utföras. Vidare noterades att borrhålen i trappans vängstycke i vapenhuset var något stora i relation till rörets grovlek. Exteriört noterades ett felaktigt borrarat hål i takfoten i det nedre takfallet norra fasaden var ej igensatt, målning av detektorkabel tornhuv (den del som går på tvärs över takfoten) var ej utförd, kit-

Sprinklermunstycke under sidoläktaren.

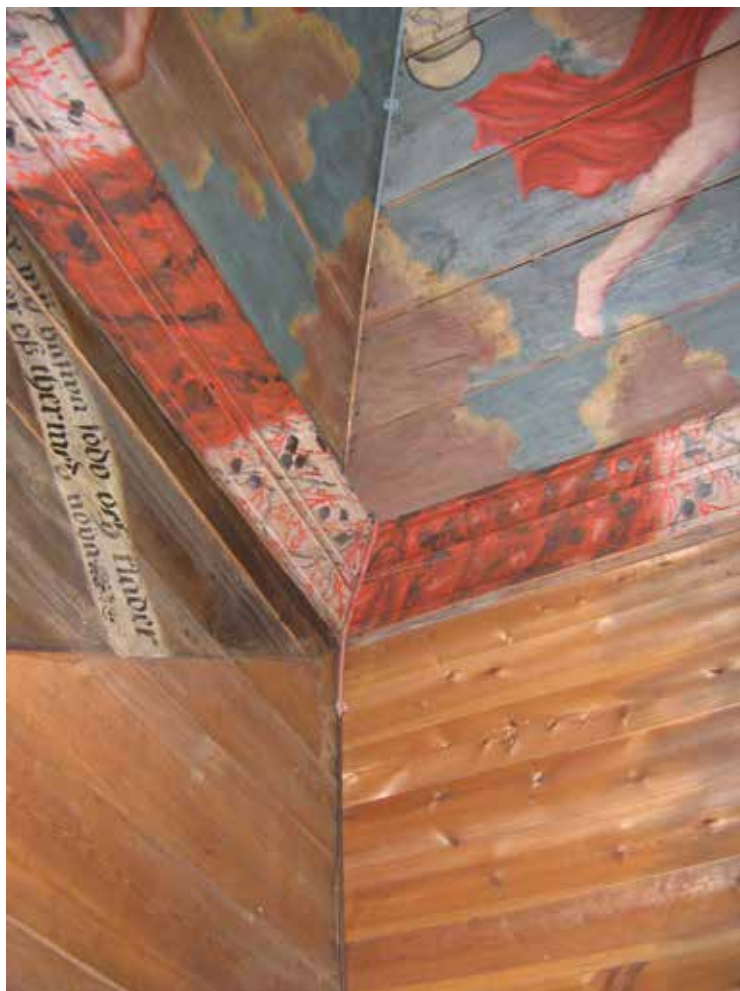
Över orgeln gick det inte att montera från vinden utan rören drogs synligt i vinkeln och målades mot underlaget.

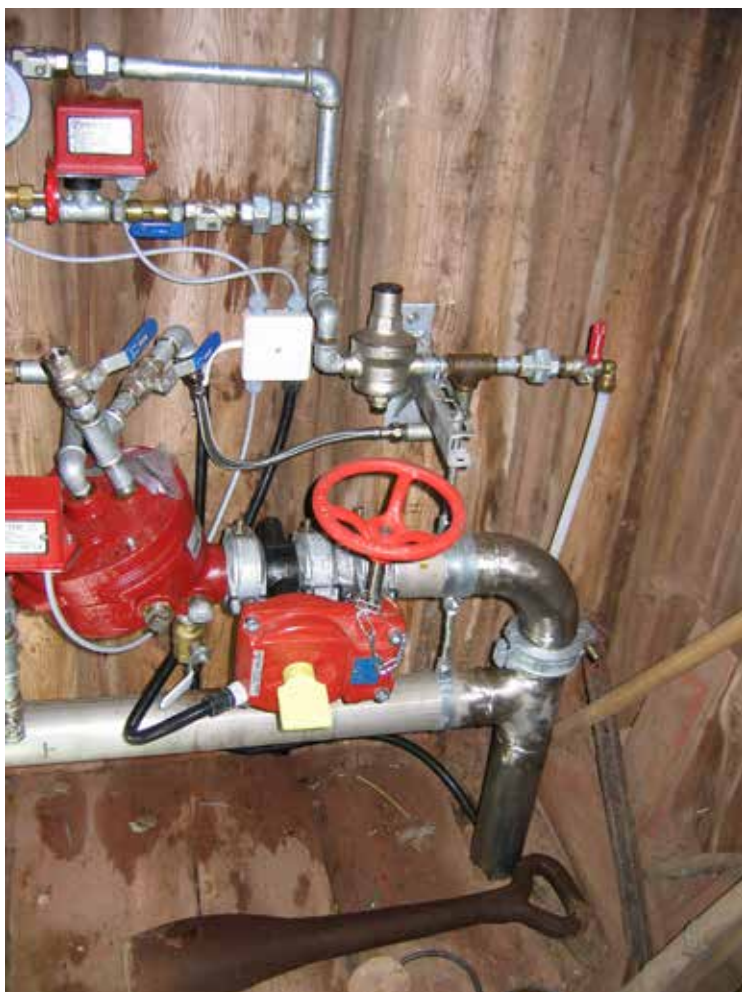
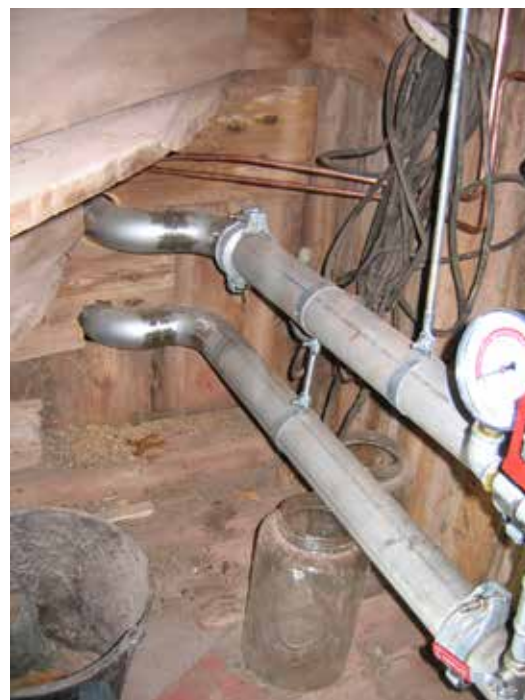
Ovan och till vänster: Central för sprinklersystemet för klockstapeln inordnades i ett förrådsutrymme under torntrappan.

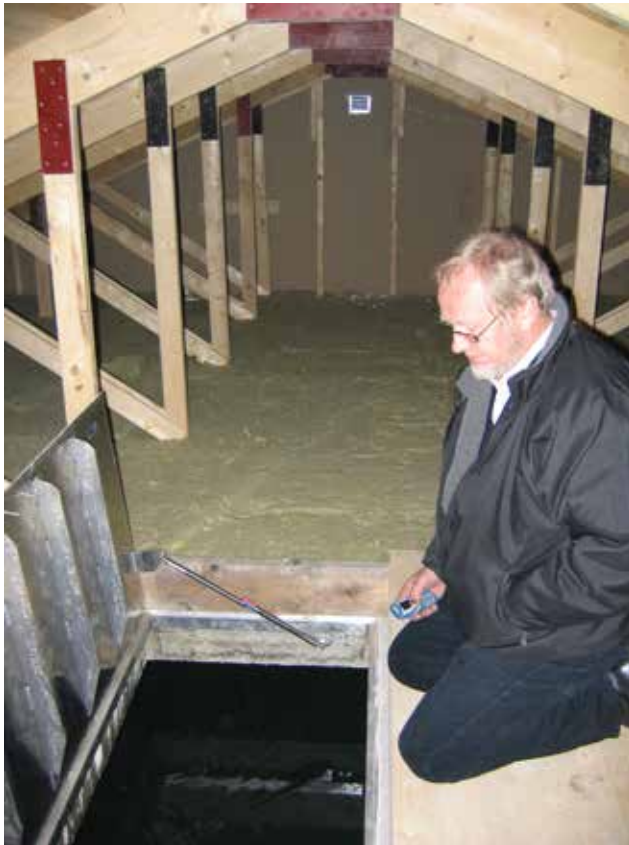
Alf Andersson besiktigar bassängen i teknikhuset.

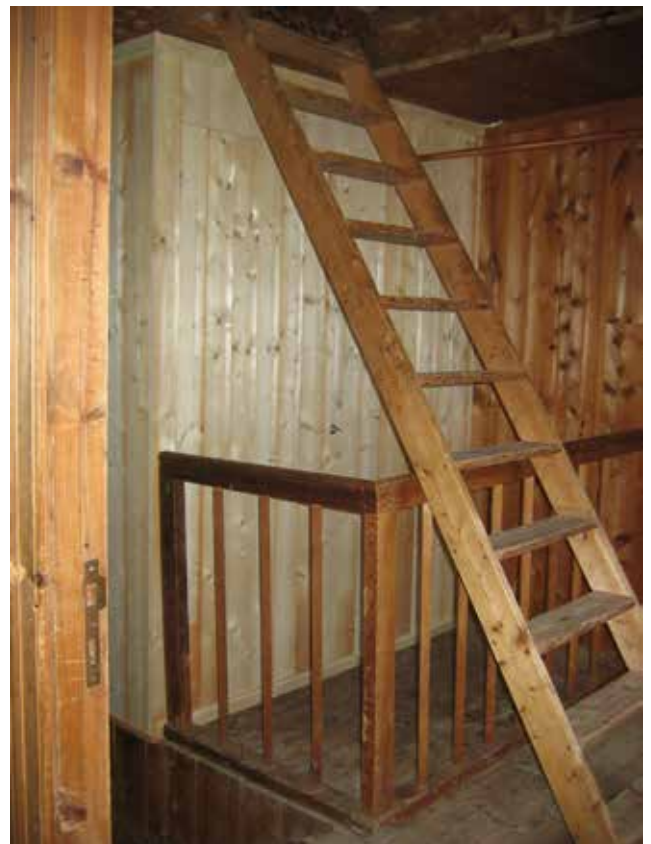
Efter avslutad installation byggdes rörgatan i trapphuset i öster in med panel. Övre planet, med trappstegen upp till vinden i förgrunden. Foto från maj 2006.

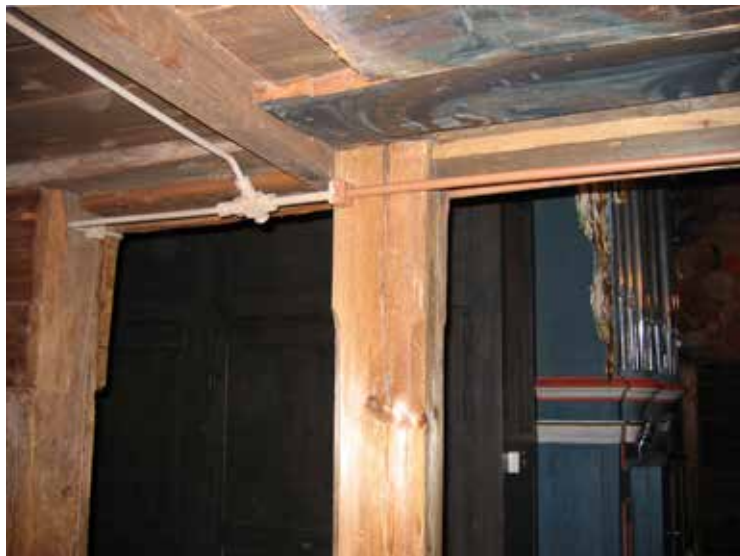
De inmålade rören under en av sidoläktaren. Foto från maj 2006.
