# Lannskede gamla kyrka

Antikvarisk förundersökning med kartering av fasadputs,  
Lannskede socken i Vetlanda kommun, Jönköpings län, Växjö  
stift

Jönköpings läns museums dnr: 2022-137

Rapport: Margareta Olsson

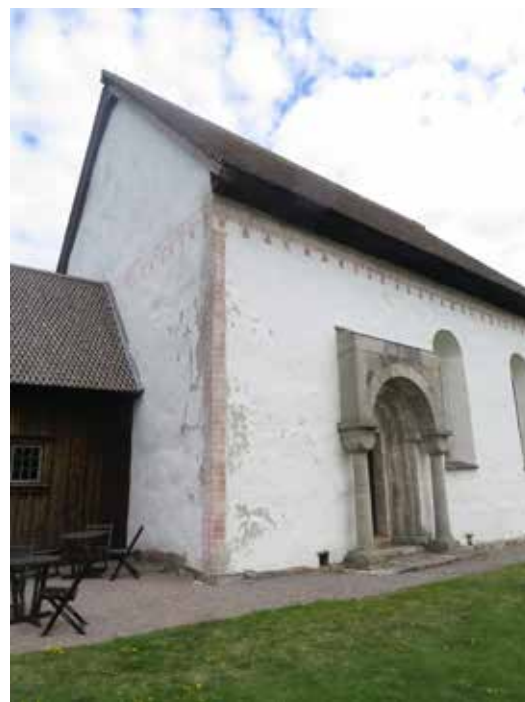
Putsskador i anslutning till långhusets sydvästra hörn 2022.

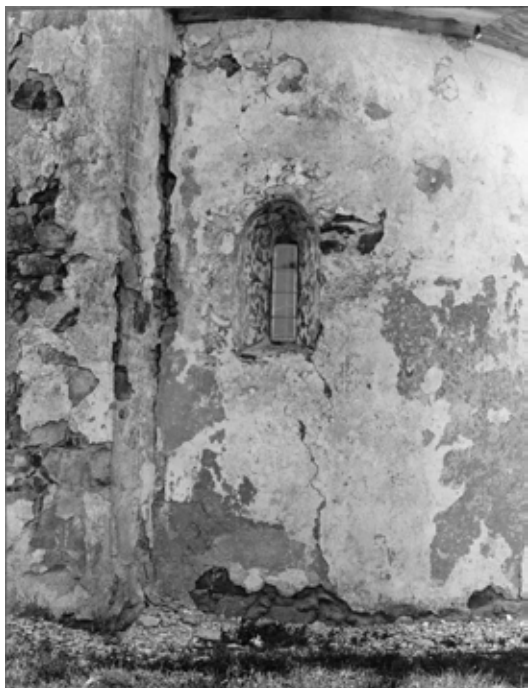
Södra absidfönstret med framtagen renässansdekor 1938. Här syns även omfattningen av skador i den underliggande putsen efter friläggandet. Foto: Sven Wahlgren 1938, ATA.

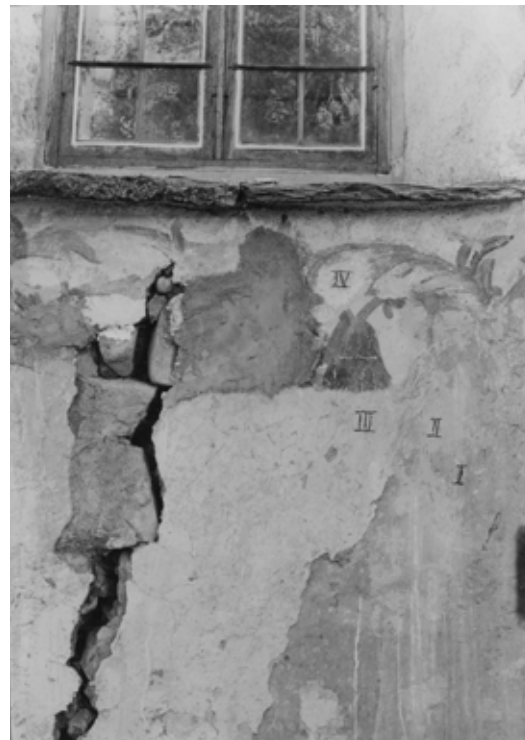
Putsstratigrafi på absiden, utförd 1938. Fyra skikt markerade varav nr III är det med renässansdekor och nr IV det med barockmåleri. Foto: Sven Wahlgren, ATA.
