## Björkö kyrka

Antikvarisk medverkan i samband med invändig ombyggnad,  
Björkö socken i Vetlanda kommun, Jönköpings län, Växjö stift

Byggnadsvårdsrapport 2022:03  
Margareta Olsson  
Veronica Olofsson

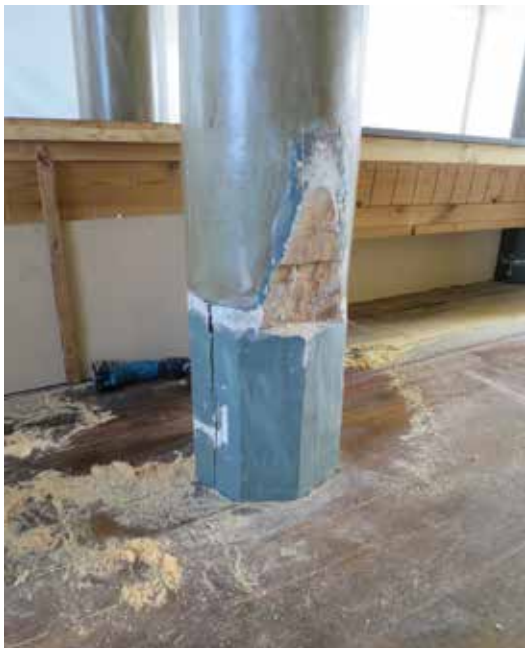
De frilagda kolonnbaserna uppvisade bitvis skador efter att ha varit integrerade i bänkinredningen.

De frilagda kolonnbaserna under läktaren, som tidigare var integrerade i bänkinredningen, ilagades med trä och linoljespackel samt försågs med en marmorering.

De frilagda kolonnbaserna under läktaren, som tidigare var integrerade i bänkinredningen, försågs med en marmorering i mörkt grönbått, lika bänkarnas insida.

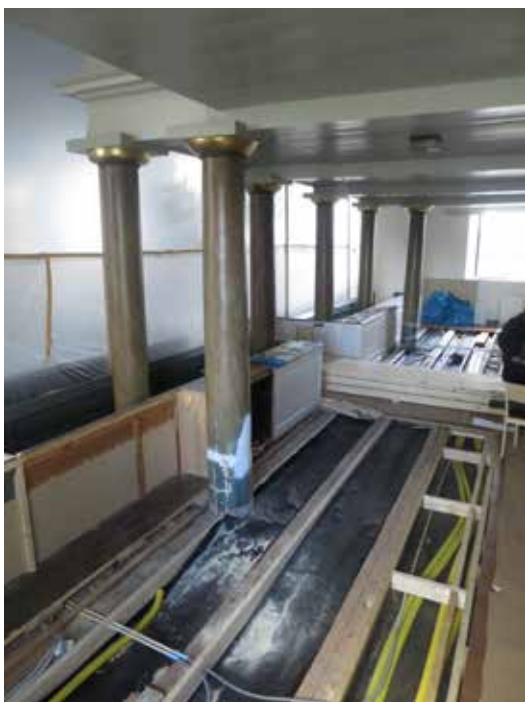
Ny eldragning förlades i golvbjälklaget. Befintliga golvbjälkar förstärktes och ytan försågs med nya golvbrädor.

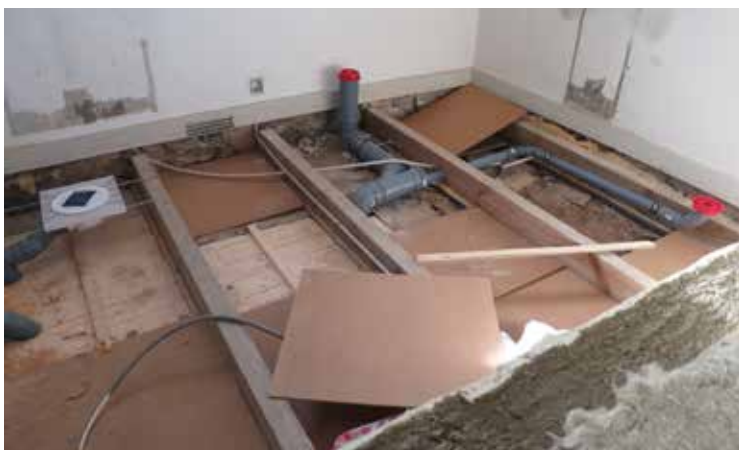
Det sentida golvet i andaktsrummet revs bort och bjälklaget sänktes. De nya avloppsledningarna förlades i möjligaste mån i bjälklaget. Håltagning genom grundmuren förlades till en nisch i den södra grundmuren.

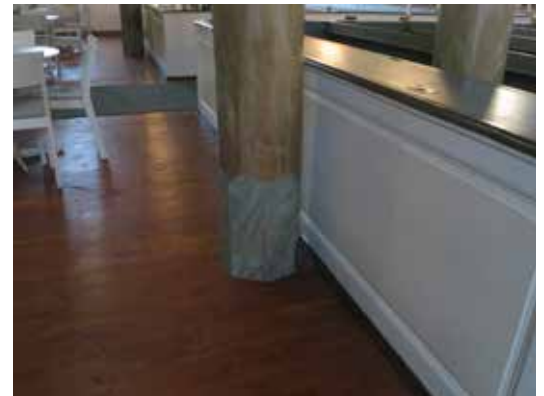
De frilagda kolonnbaserna målades med en marmorering i mörkt grönbått nyanser, likt bänkarnas insida.

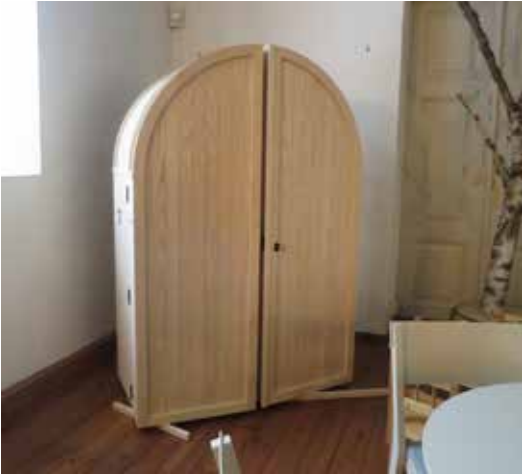
Det ny tillverkade skåpet för barnens liturgi skulle enligt det godkända åtgärdsförslaget målas med linoljefärg, något som inte var utfört vid slutbesiktningen.

Skåpet för barnens liturgi kommer att föras med en tunn lasering i grå kulör.

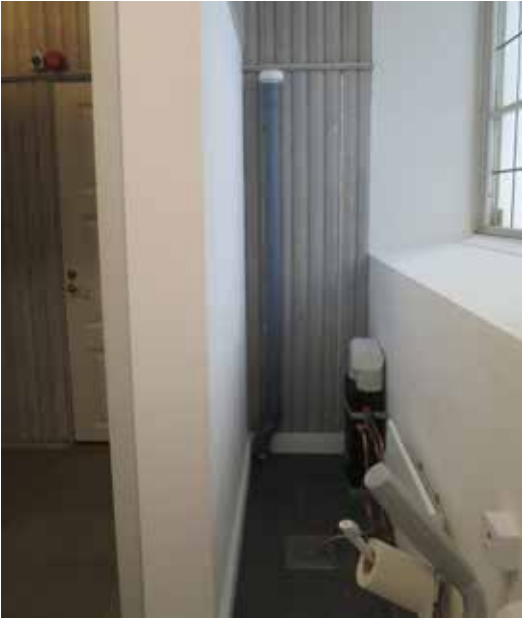
Varmvattenberedaren och dess närliggande rördragningar i det inre utrymmet på toaletten bör döljas genom inbyggnad i skåp. Skåpet målas i samma gråa kulör som fönsterbågarna har.

Varmvattenberedaren och tillhörande rördragning bör föras med en inbyggnad så att den inte blir lika iögonfallande.

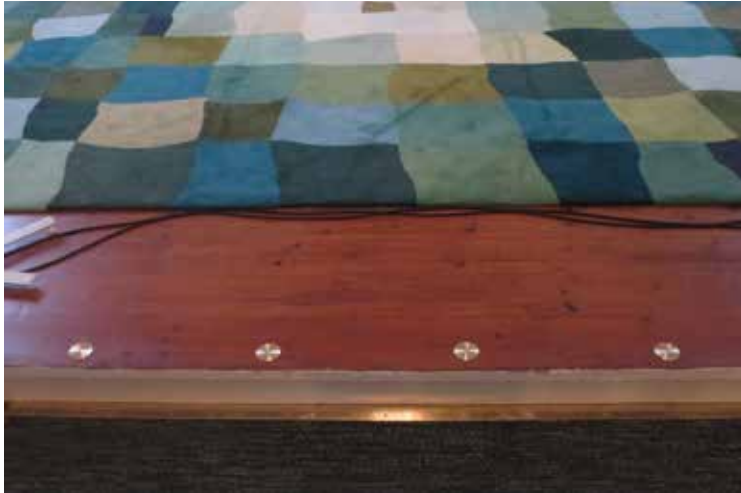
markeringar i mässing in i steget upp till korgolvet samt i tröskeln mellan vapenhus och kyrkorum. Åtgärden utfördes utan samråd med antikvariskt medverkande. Utförandet förefaller modernt, men anknyter till mässingsdetaljer som finns i kyrkorummet.

Kontrastmarkeringar av mässing har fällts in i steget till koret och i tröskeln mot kyrkorummet.
