# Hjälmseryds nya kyrka

Antikvarisk medverkan i samband med omtäckning av koppartak,  
Hjälmseryds socken i Sävsjö kommun, Jönköpings län, Växjö stift

Byggnadsvårdsrapport 2023:01  
Margareta Olsson  
Veronica Olofsson

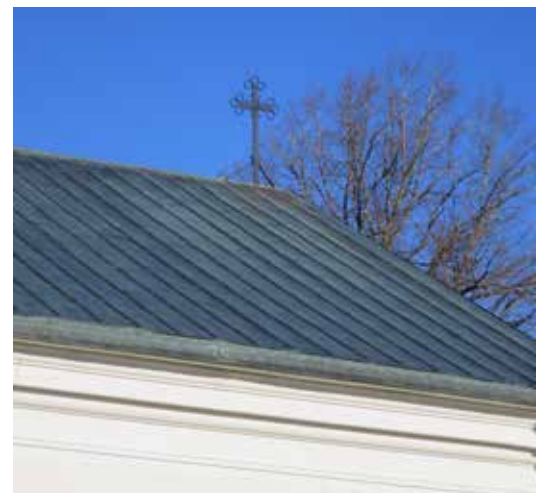
Detalj av södra takfallet före åtgärd. Koppartäckningen från 1962 var lagd som en skivtäckning med förskjutna tvärfalsar. Vid nocken sitter ett krönkors av gjutjärn.

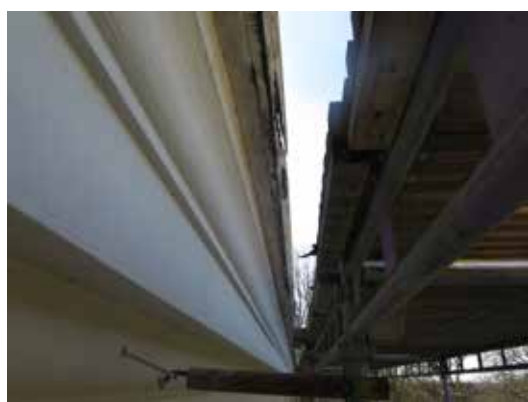
På flera ställen längs takfoten fanns skador i takfotsbrädan och den putsade gesimsen, orsakade av läckage.

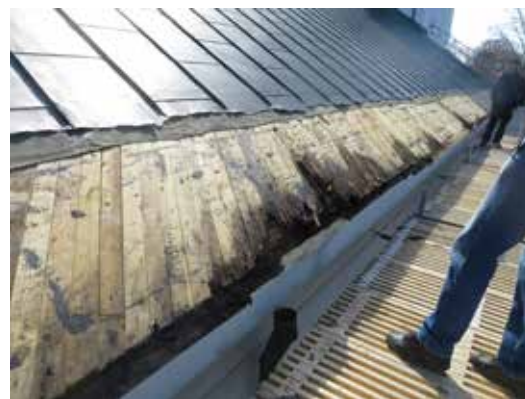
Efter avrivning av plåten kunde konstateras att läckagen hade orsakat skador på den underliggande taksvallen.

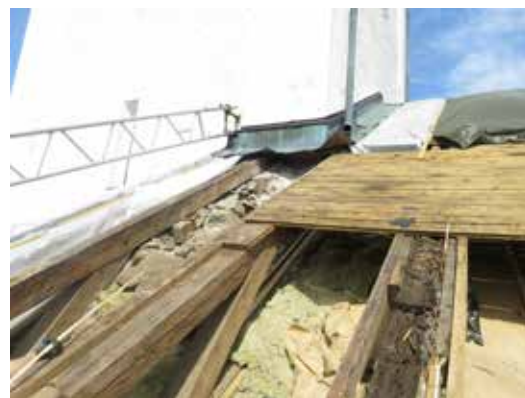
Nära tornet på det södra takfallet fanns en större lagning med taksvall från 1962 års takarbeten.

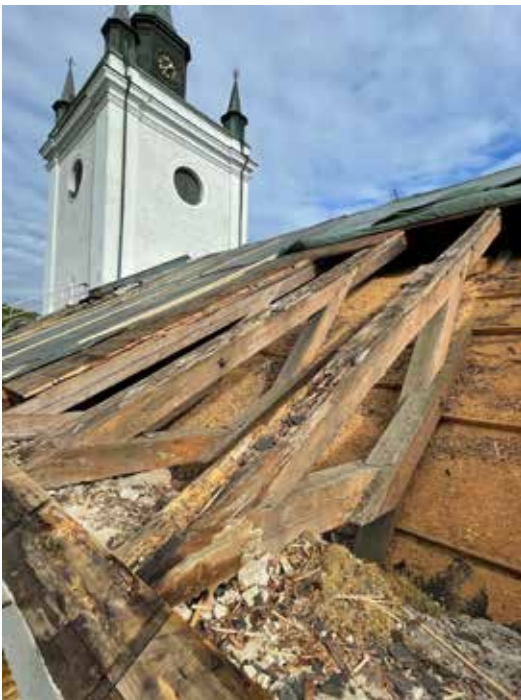
De flesta rötskadorna var lokaliserade till takstolarnas yttre delar, men flera takstolar hade även rötskador på ovansidan. Det förekom även mögelangrepp. Foto: Niklas Stangenberg

Rötskadade delar av takstolarna har ersatts med nytt bilat timmer. Äldre förstärkning har tillfälligt lossats vid lagningen och sedan återmonterats.

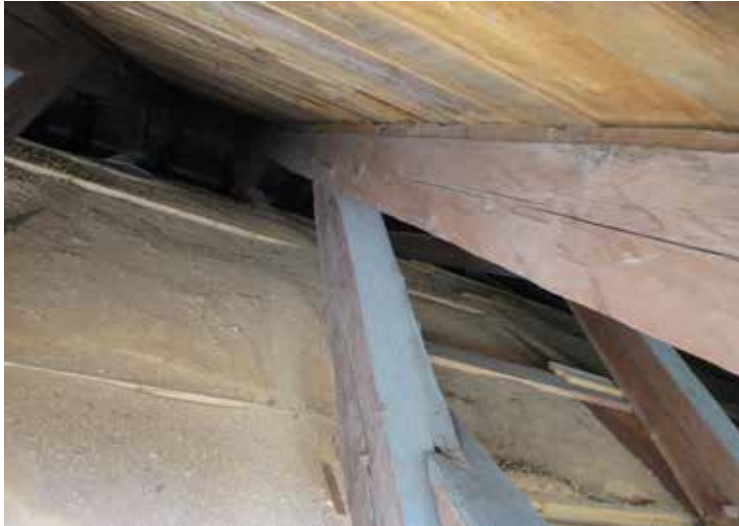
Flera takstolar är påsalade på ovansidan för att kompensera för den deformation som den tunga skiffertäckningen medförde. Andra takstolar har försetts med förstärkningar som bultats fast. Åtgärderna utfördes sannolikt 1876 när man lade ett papptak på kyrkan.
