Byggnadsvårdsrapport 2023:02  
Britt-Marie Börjesgård  
Veronica Olofsson

## Villa Solvändans lillstuga

Antikvarisk medverkan i samband med utvändig restaurering,  
Lokföraren 2 i Mariannelund, Hässleby socken i Eksjö kommun, Jönköpings län

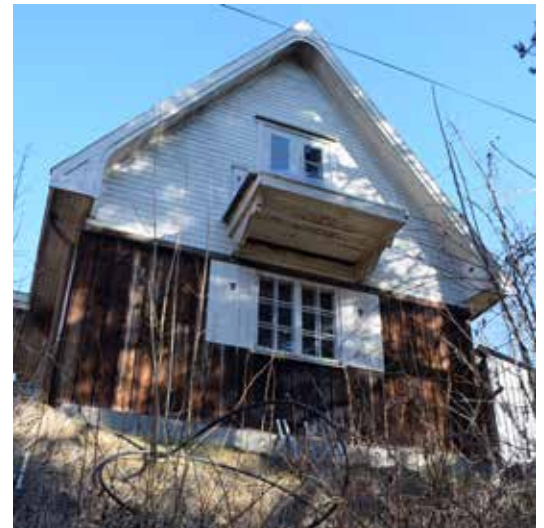
Fasadernas nedre del är klädd med en stående locklistpanel som är behandlad med tjära. Gavelröstena är klädda med en liggande fasspontpanel målad med linoljefärg i en bruten vit kulör. Fasadpanelen var i behov av omtjärning respektive ommålning. Vitmålade fönsterluckor med utsågade hjärtan är integrerade i fasaden. Luckorna var i likhet med fasadpanelen i behov av ommålning.

Den sydvästra gaveln före åtgärd. Gavelröstena är klädda med en liggande spontpanel, vilken var i behov av ommålning.

Samtliga bemålade ytor tvättades och skrapades rena från löst sittande färg. Trärena ytor grundmålades med slipstrykningsfärg och slutströks sedan med linoljefärg. Gavelrösternas fasadpanel, fönster, foder, balkong, veranda och andra snickerier målades i samma kulör, en vit kulör bruten med guldocker och grön umbra.

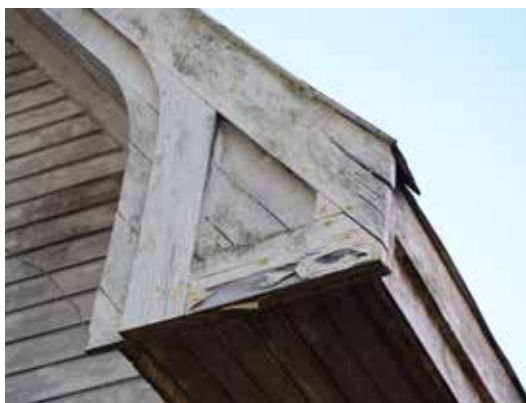
Sadeltaket var täckt av enkupigt lertegel, vilket sannolikt var originalteglet. Ett flertal takpannor var spräckta och underlagspapp samt läkt var i behov av utbyte. Det förekom läckage på det nordvästra takfallets nedre del, vilket orsakat rötskador i taksvall. De vitmålade vindskivorna med rundning i vinklarna och den inbyggda takfoten med en undersida av fasspontpanel var i behov av rengöring och ommålning.

Taket var i behov av omläggning. Flera takpannor var spruckna och det förekom läckage. Skorstenen hade putsbortfall. Vindskivorna var delvis rötskadade och färgen flagnade. Takavvattningen, dvs stuprör, hängrännor och ränn达尔, var rostangripna.

Den befintliga tegeltäckningen plockades ner och befintlig läkt samt underlagspapp revs bort. En partiell lagning av takbotten gjordes på det nordvästra takfallets nedre del mot söder. Lagning utfördes med råspont, lika tidigare. Taket försågs med ny underlagspapp och strö- samt bärläkt samt en ny taktäckning av enkupigt lertegel från Vittinge.

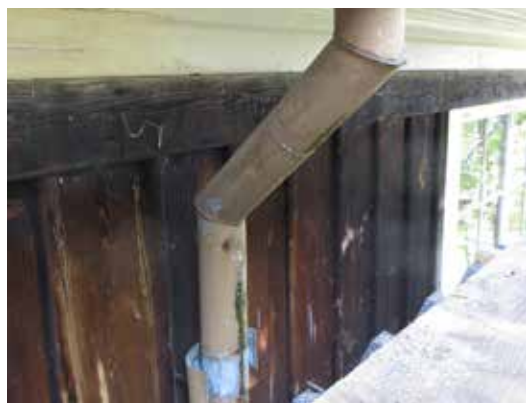
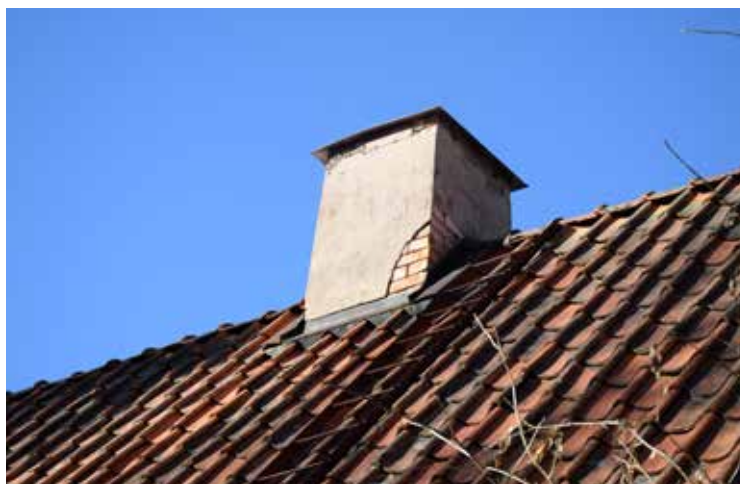
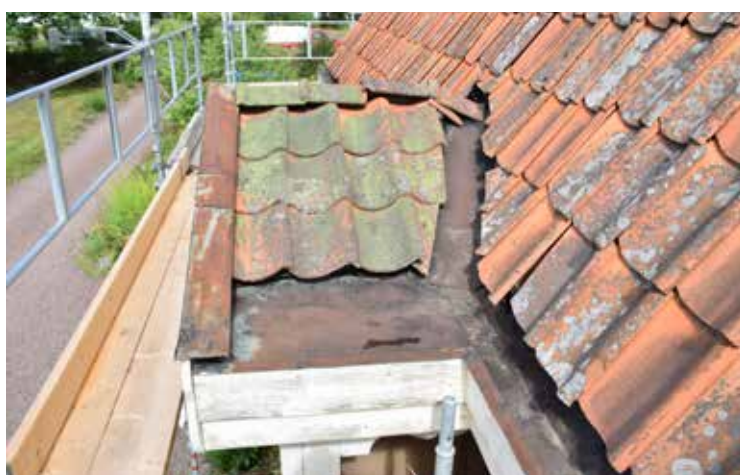
Den slätputsade tegelskorstenen vidnock var i behov av putslagning. Skorstenen saknade plåttäckning.

Skorstenen ovan tak putslagades och dess krön försågs med ny plåtavtäckning av koppar. Skorstenens nederbeslagning mot tak byttes och den nya utfördes av kopparplåt samt anpassades till den nya taktäckningen.

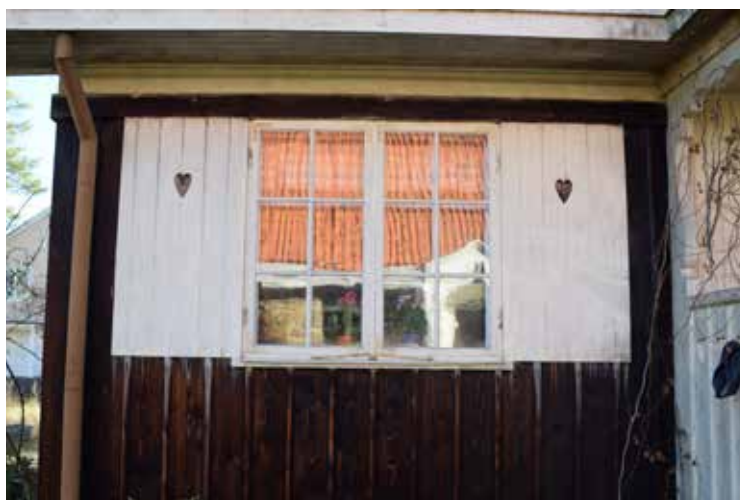
Husets har vitmålade fönster med en, två eller tre lufter. De sidohängda bågarna är tätspröjsade och försedda med blåst glas och lösa innerbågar. Källarfönstren har överhängda, småspröjsade bågar målade i en dov ockragul kulör. Fönstren var i behov av renovering.

De tätspröjsade fönsterbågarna var i behov av om målning.

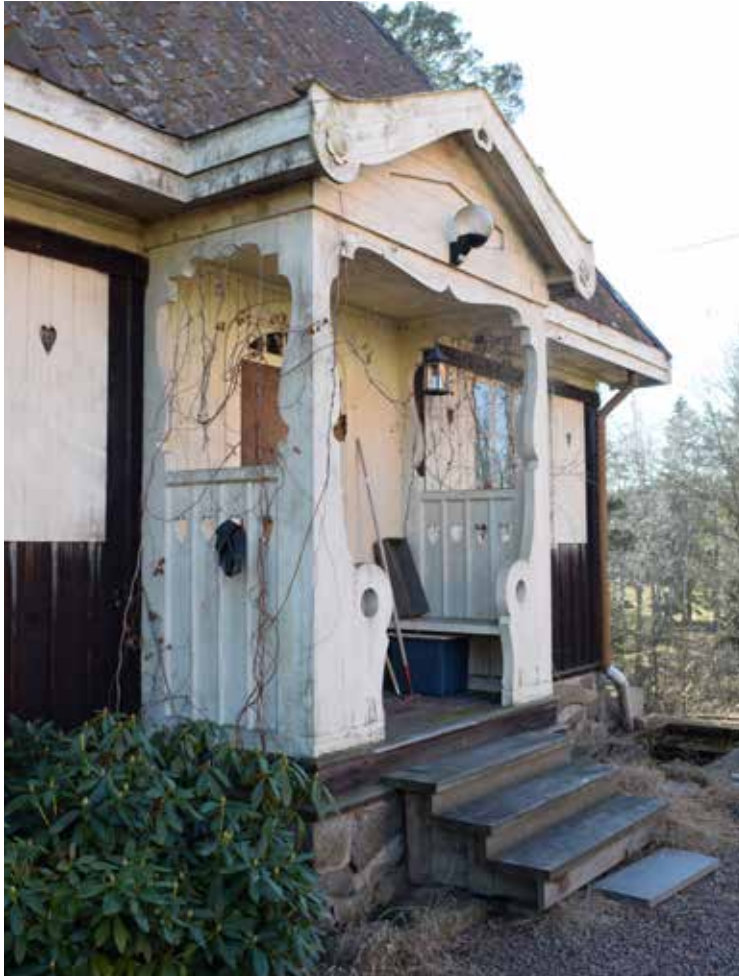
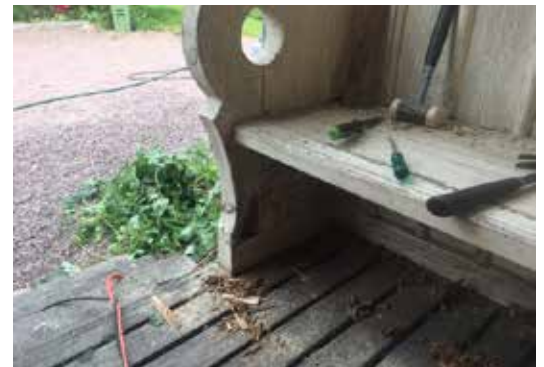
Entréverandan var i behov av ommålning och det förekom en mindre rötskada på ornamentiken intill den norra sittbänken.

Det utfördes smärre trälagningar av den öppna entréverandans ornamentik. En mindre del av den norra sittbänkens sidostycke var rötskadad och ersattes med nytt virke. De nya lagningarna utfördes av hyvlat furuvirke och gavs samma utformning som tidigare.

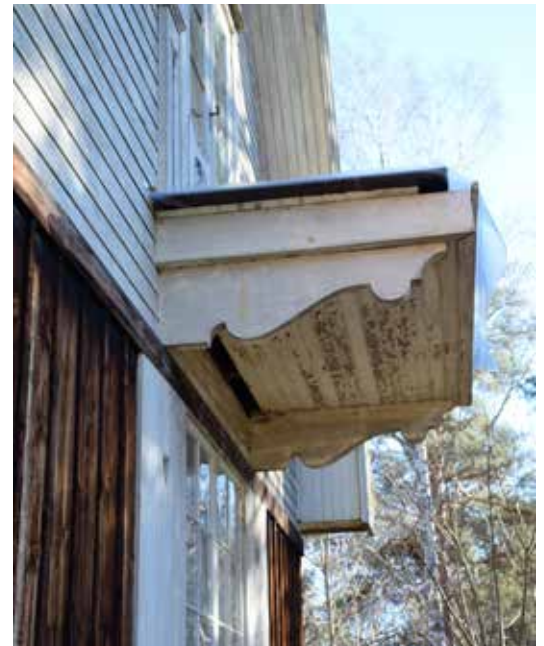
Vid den sydvästra gaveln finns en balkong med vitmålat räcke med utsågade hjärtan. Balkongens räcke var kraftigt rötskadat och hade demonterats sedan tidigare. Balkongplattans plåttäckning var i behov av omläggning. Det förekom läckage, vilket hade medfört rötskador på balkongplattans spontpanelklädda undersida. Färgen flagnade.

Balkongen vid den sydvästra gaveln. Räcket var rötskadat och det läckte genom balkongplattan.

Den befintliga plåttäckningen på balkongplattan revs bort. Balkongplattan försågs med ny underlagspapp och en ny plåttäckning av omålad galvaniserad stålplåt med stående falsar, likt tidigare

Ett nytt balkongräcke tillverkades. Räcket gavs samma utformning som det sedan tidigare demonterade originalräcket hade. Räcket tillverkades av furu.

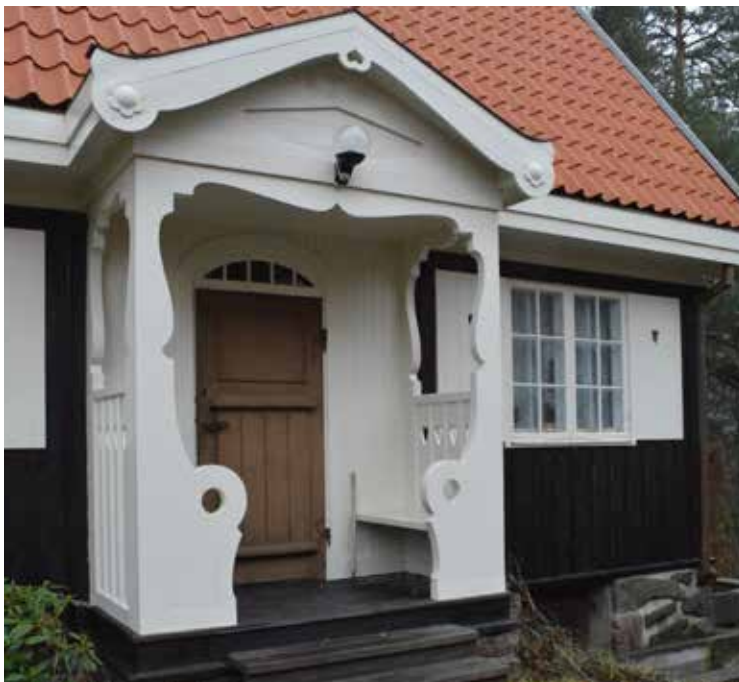
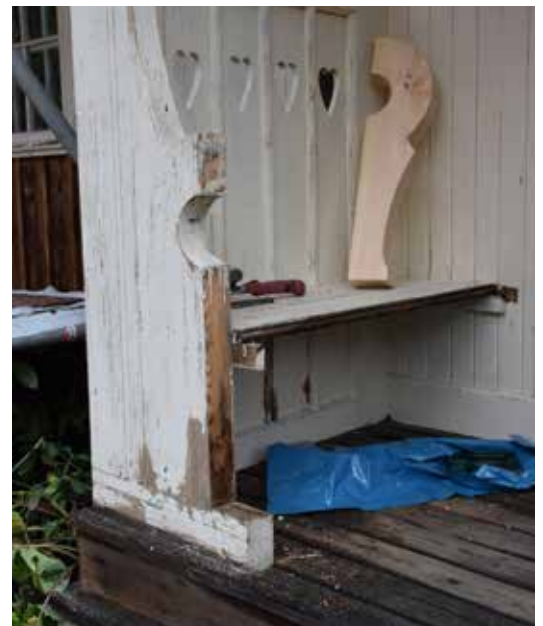
Entréverandan hade en mindre rötskada som lagades med nytt virke.
