# Jönköpings länsresidens (F001001)

Antikvarisk medverkan i samband med renovering av två  
balkonger,  
Jönköpings stad i Jönköpings kommun, Jönköpings län

Jönköpings läns museums dnr: 2021-304

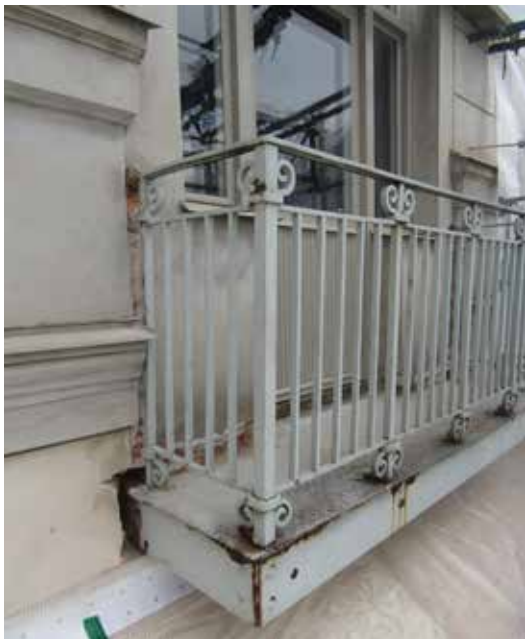
Ovan: En balkong när arbetena påbörjats.  
Nedan: Detalj av räcketts fäste mot balkonggolvet.

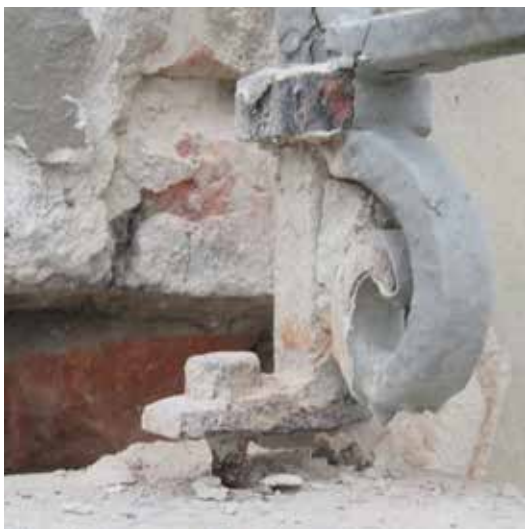
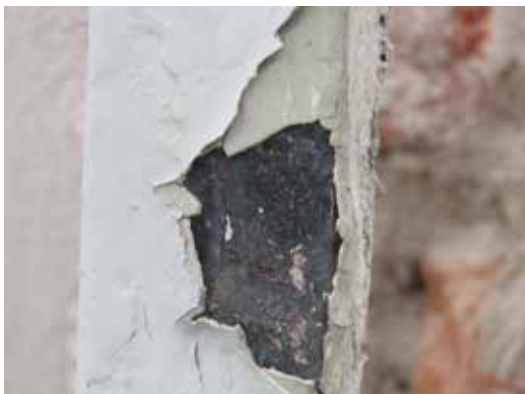
Detalj som visar bakomliggande skikt. Det grönaktiga är troligen den kulör som användes fram till restaureringen på 1990-talet. Den svarta är troligen en rostskyddande färg.

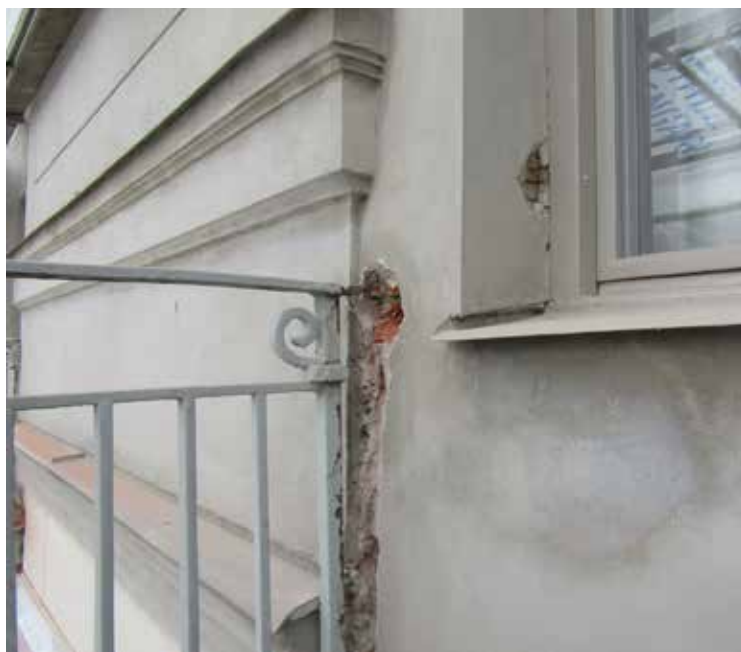
Balkongräckets anslutning in i putsen.

drogs putsen in en aning samtidigt som räcket överliggare kortades något. Härigenom kunde räcket friläggas helt från väggen.

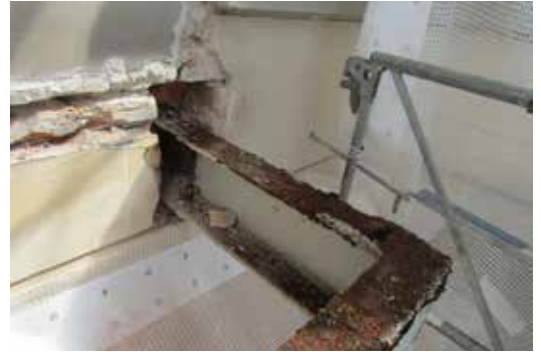
Vad gäller den bärande konstruktionen bärs balkongerna upp av I-balkar som är instuckna och inmurade i ytterväggen. Balkarnas hörn är sammansvetsade i 45°-vinkel och försedda med vinkeljärn och bultar med rundade huvuden. Dessa balkar hade rostangrepp både i de synliga, målade delarna och i de delar som var inmurade i väggen. Den östra balkongen balkars yttre delar var så skadade att de byttes ut mot nya delar med samma format. Resultatet blev att de kompletterade delarna erhöll samma utseende och att detta byte knappast är synligt – inte ens på nära håll. Hörnens bultar återanvändes. Balkarna målades på samma sätt som räcken. Den instuckna delen i muren målades också så långt detta var möjligt.

Den frilagda och kraftigt rostkadade balken på den östra balkongen.

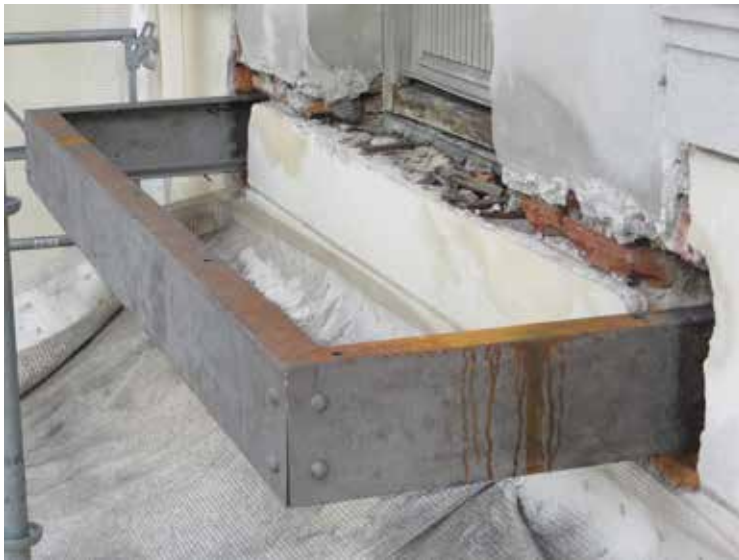
Ovan: Insidan av de bärande balkarna med ett bultat vinkeljärn.

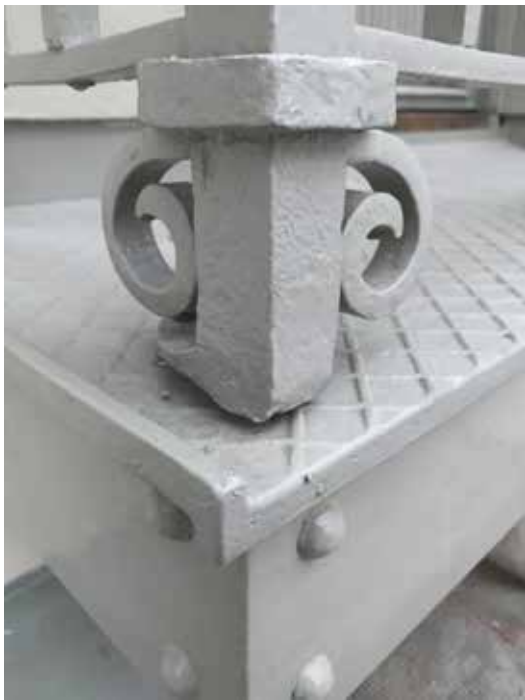
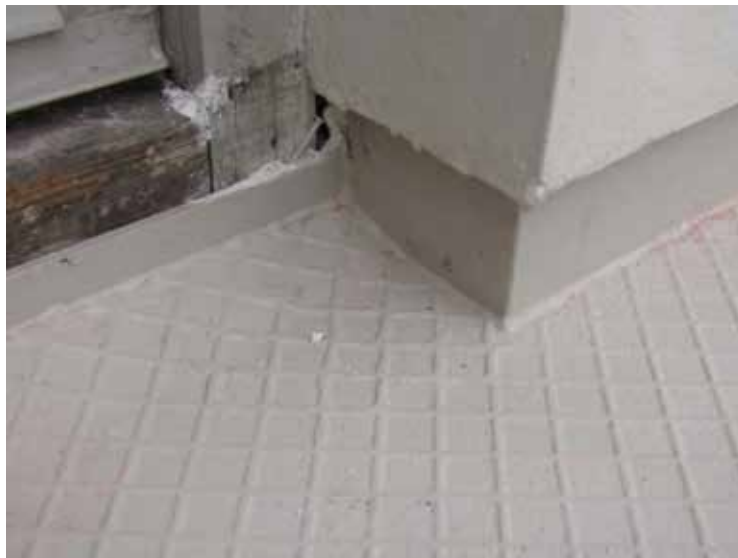
Ovan: Detalj av den modifierade golvplåten med avrinningslist på gaveln och droppnäsa på fronten. Ovan till höger: Det ilagade partiet med pålött rut-mönster.

terades om ett fullständigt byte var nödvändigt. Beslutet blev att bibehålla plåtarna, men att ett hörn måste ersättas med ny, påsvetsad plåt. Plåtslagaren gjorde lagningen utan synliga skarvar och lödde streck som var snarlika det mönster som beskrivits ovan. Plåtbytet i det aktuella hörnet blev därför nästan osynligt.

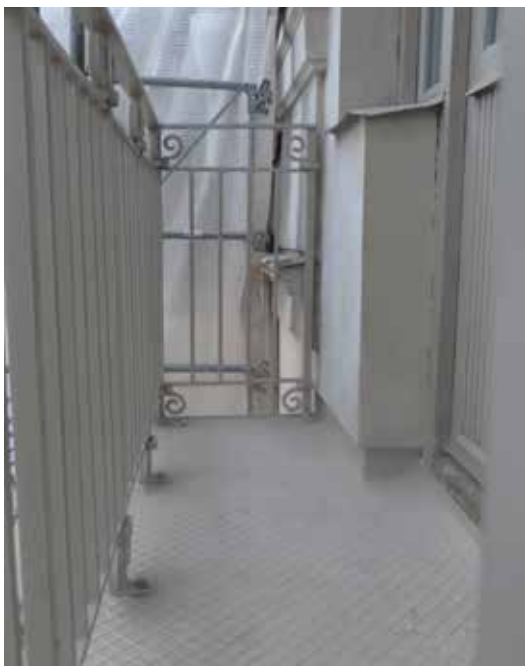
Insidan av en balkong.

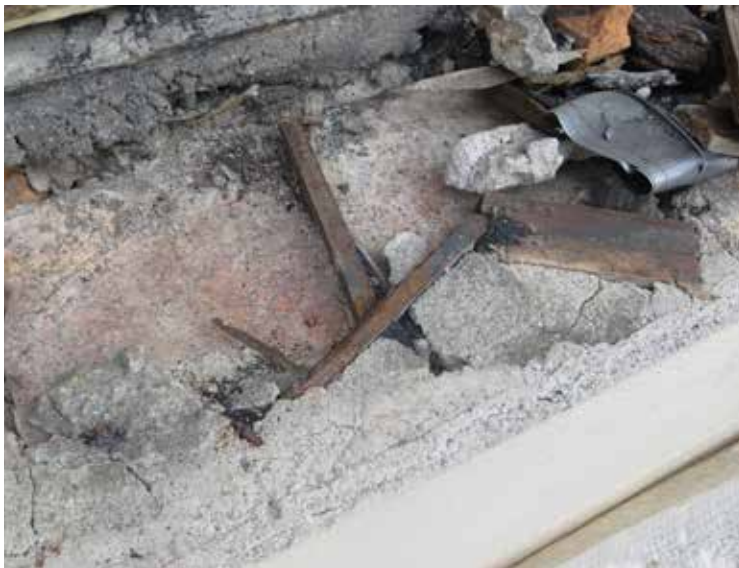
När tröskelplåtarna demonterats framkom att det låg en del byggspill på muren, exempelvis trästickor, spik osv. I en av dörröppningarna var det inmurat ett stående järnstag med oklar funktion.

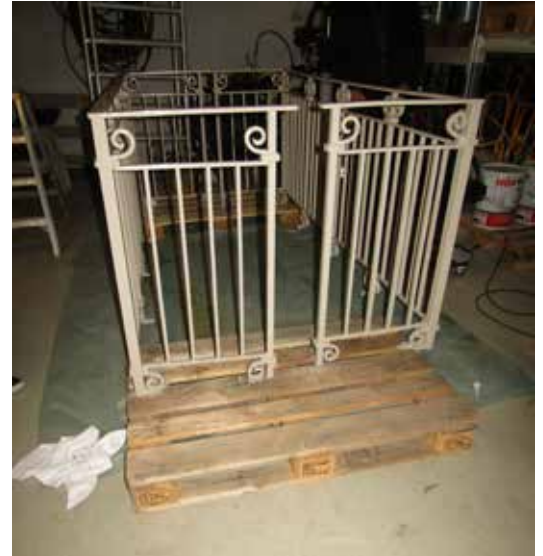
Räckena på måleriverkstaden.

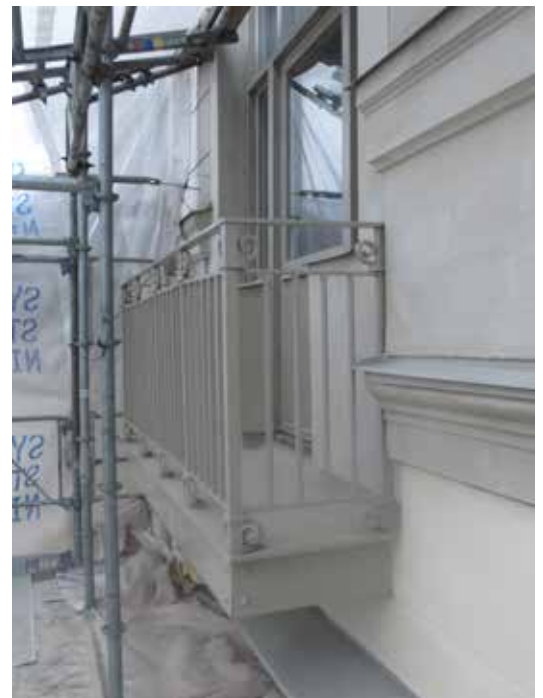
Ovan: Den färdigställda balkongen.

Ovan till vänster: Påträffat byggspill under tröskelplåt.

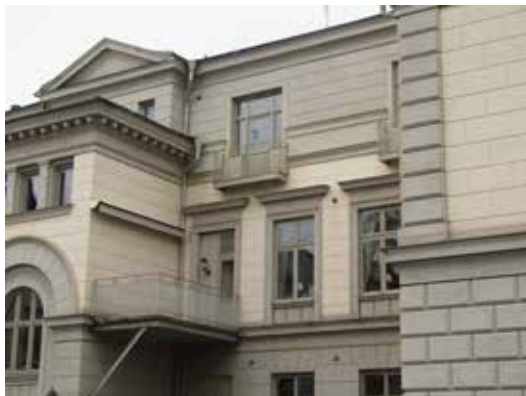
Balkongerna på håll efter att ställningen rivits.

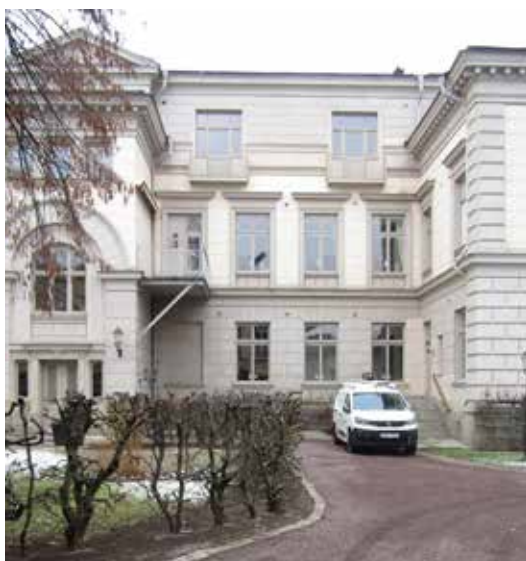
Den södra fasaden med balkongerna efter restaureringen.
