Byggnadsvårdsrapport 2023:09  
Britt-Marie Börjesgård  
Veronica Olofsson

## Eksjö kyrka

Antikvarisk kontroll i samband med utvändig restaurering,  
Eksjö stad i Eksjö kommun, Jönköpings län, Linköpings stift

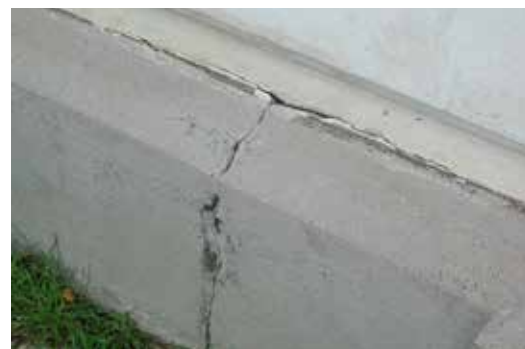
Tornets putsade sockel hade en del sprickor vilka lagades med hydrauliskt kalkbruk. Foto: Spina.

Förekommande skador på tornets putsade sockel lagades med ett höghydrauliskt putsbruk och avfärgades med ren vattenglasfärg i en grå kulör.

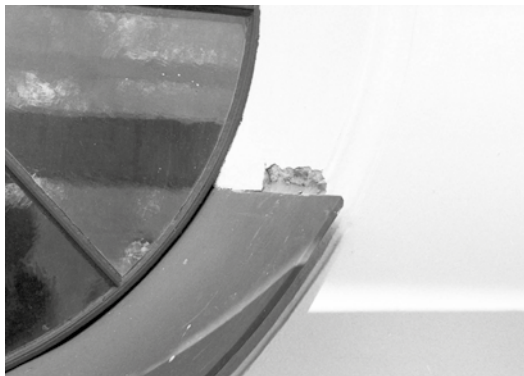
De putsade fasaderna var i behov av renovering. Fasadputsens skador hade huvudsakligen uppkommit till följd av läckage i plåttak och fotrännor. De mest omfattande skadorna förekom längs taklisten, men det förekom putsbortfall, bom och ärgfläckar även på övriga fasadytor.

Putsskadorna var framförallt lokaliserade till takfotslisten där läckage i takets fotrännor orsakat bitvis omfattande skador.

Skador i putsen högs bort till fast underlag. Den putsade taklisten högs bitvis ned till putsbärare. En ny taklist utfördes genom putsdragning med schablon. Den nya takfotslisten utfördes så att luftning av takfoten ej hindrades och så att infästning av nytt luftningsbeslag kunde fästas in. Putsläggning företogs med ett hydrauliskt kalkbruk. Vid putsarbetena användes grundningsbruk, stockningsbruk och ytputsbruk beroende på lagningarnas omfattning. Avfärgning av fasaderna skedde med ren vattenglasfärg i vit kulör.

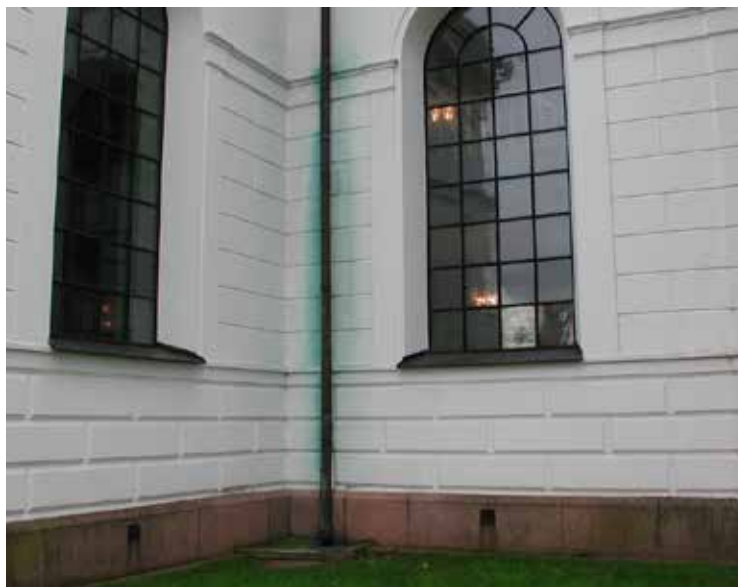
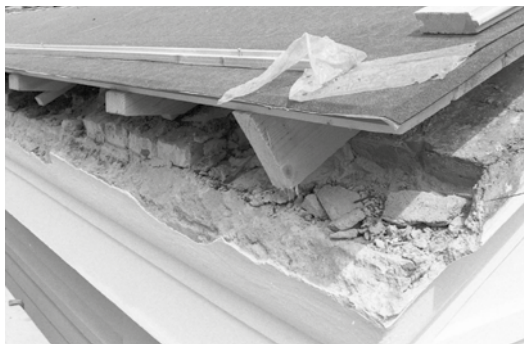
Andra skador som förekom var ärgfläckar i anslutning till stuprör och mindre sprickor i anslutning till plåttäckningar. Foto höger: Spina.

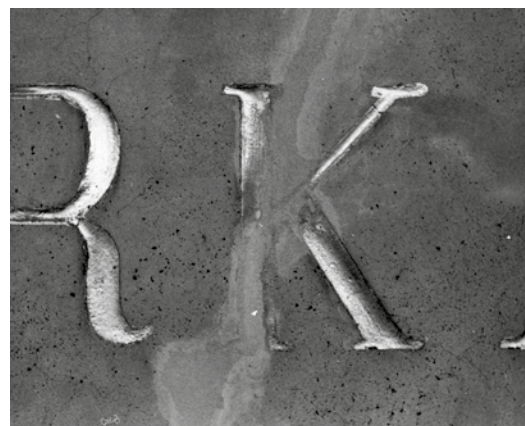
Vänster: Detalj av de spjälkningar som förekom på den övre inskriftstavlan av kalksten. Skadorna åtgärdades av stenkonservator.

Den övre inskriftstavlan av röd kalksten på tornets västfasad hade spjälkningar. Inskriftstavlan åtgärdades av stenkonservator. Den nedre som är tillverkad av ett konststenmaterial hade mindre sprickor, vilka lagades med stenlagningsbruk och retuscherades med vattenglasfärg i stengrå kulör. Texten på inskriftstavlorna förgylldes.

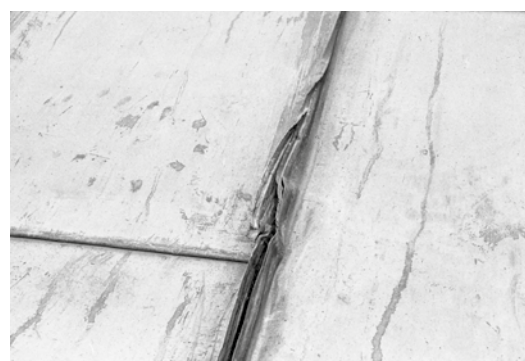
Långhusets takytor har en dubbelfalsad skivtäckning av kopparplåt, varav vissa ståndfalsar till följd av bristfälligt utförande endast är enkelfalsade. Det förekom dock inga synliga läckage på dessa takytor, varför dessa takpartier valdes att inte åtgärdas. Takets avvattnings var dock bristfällig och det förekom flera läckage

Långhusets tak har en dubbelfalsad skivtäckning av kopparplåt. Vissa ståndfalsar är slarvigt utförda. Det fanns dock inga synliga läckage på dessa takfall, varför endast fotrännornas plåttäckning åtgärdades.

Plåttaket över långhuset och sakristian bibehölls, men fotrännor och fotplåtar lades om med 0,7 mm brunoxiderad kopparplåt. Vid rivningen av fotplåtarna lades nytt undertak med träkilar för luftning. Mellan undertak och plåt lades ny papp. Fotrännan utfördes med en stomme av tryckimpregnerat trä.

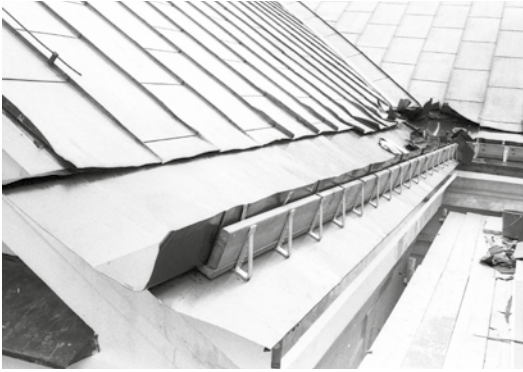
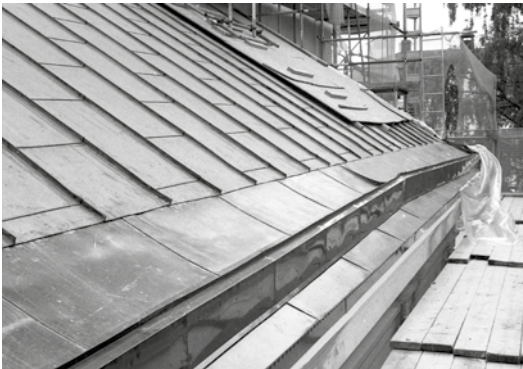
vid takfoten. Sammanfalsningen mellan takets skivtäckning och fotrännorna var felande. Samtliga fotrännor var i behov av omläggning. Takfoten saknade fullgod luftning. Även stuprören var skadade och i behov av utbyte.

Samtliga fotrännor och fotplåtar byttes.

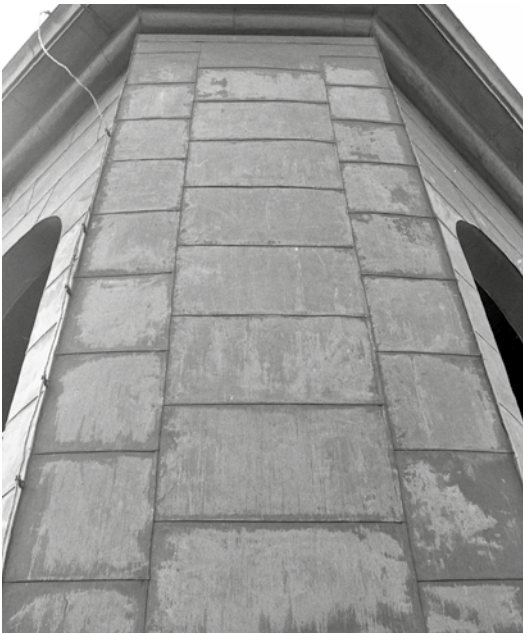
Lanterninens plåtbeklädnad var i behov av omtäckning. Lanterninens vulster var buckliga. Även partier av torntaket var bristfälliga.

Lanterninens plåtbeklädnad var i behov av omtäckning. Läckage förekom. Inför åtgärderna på lanterninen var dess vertikala utsidor klädda med kopparplåt med slättäckning, dvs liggande falsar. Plåtarna hade lossnat från sina klamrar. Vissa partier av dessa ytor var lagade med ny plåt och med ett annat läggningssätt. Vissa av skadorna bedömdes ha uppstått till följd av för stort plåtformat och att plåtarna inte haft tillräcklig rörelsemöjlighet. Lanterninens

Vid restaureringen tillverkades stommar av 0,7 mm stålplåt som stöd för vulsterna på lanterninen. Vertikala partier som saknade invändig stomme försågs med invändig träpanel. Omtäckning av lanterninen gjordes upp till huvens nedre kant. Nytt plåtformat blev 500x600 mm. Plåtarna dubbelfasades och infästes mot underlaget med klammer av rostfri stålplåt. Samtliga plåtarbeten utfördes med brunoxiderad kopparplåt. En mindre del av huvtakets täckning lades också om.

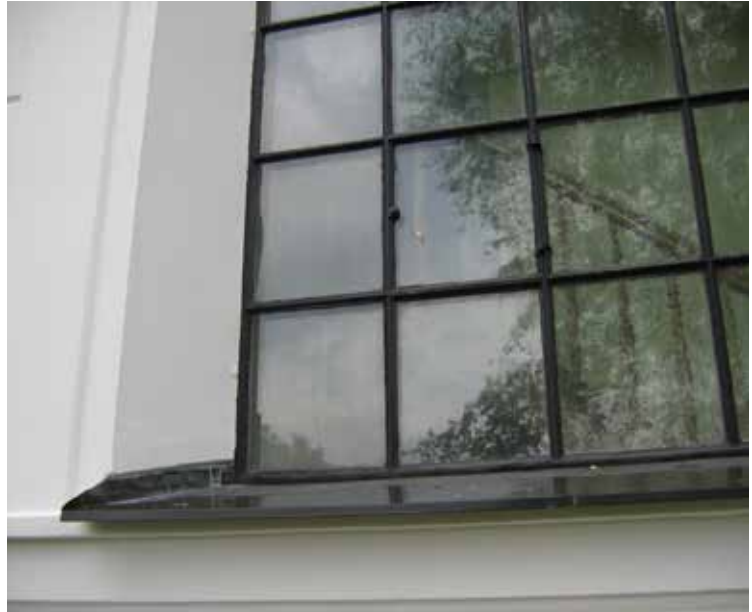
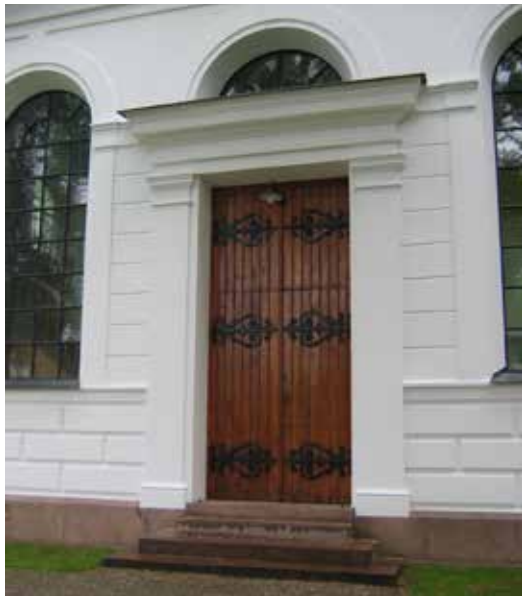
Det förekom kittbortfall och spräckta glas på kyrkans fönster. Fönstren kompletteringskittades, trasiga glas ersattes och bågarna rostskyddsbehandlades samt målades. Plåtavtäckningar justerades. Foto höger: Jonas Haas 2004.

Fönstren var i behov av ommålning och vissa glastrutor var spruckna. Fönstren kompletteringskittades med linoljekitt och målades med linoljebaserad alkydfärg. Fönsterdelar m.m. av stål rostskyddsmaledes med blymönja. Trasiga glas ersattes. Samtliga plåtavtäckningar på fönstrens solbänkar demonterades, justerades och återmonterades med nya fästbleck.

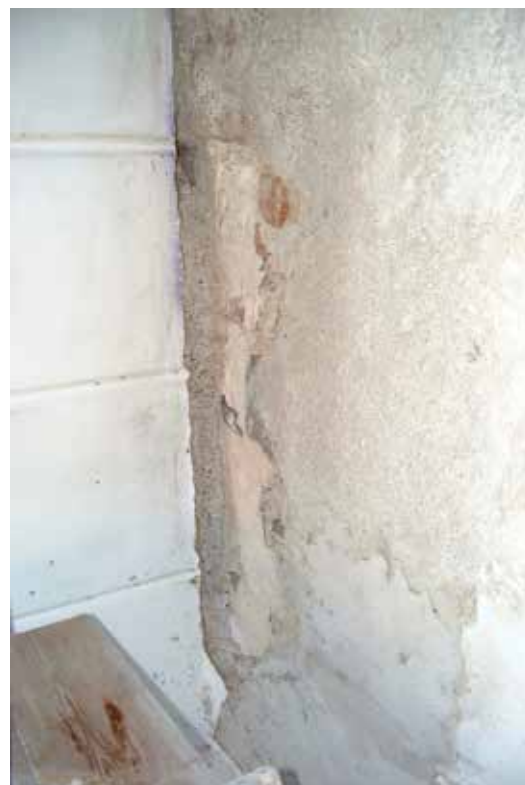
I samband med restaureringen hittades delar av en äldre fasadputs på långhusets västfasad. Putsytan gick in bakom tornet som uppfördes 1784. Putsen bör därmed sannolikt vara äldre än tornet. Putsytan bar spår av avfärgningar med en bruten vit kulör och en rosafärgad kulör.

Ett mindre parti av en äldre fasadputs upptäcktes i samband med arbetena. Putsen gick in bakom tornet och är därmed sannolikt äldre än tornet, vilket uppfördes 1784. Foto: Leif Roos.
