# Jönköpings länsresidens (F001001)

Antikvarisk medverkan i samband med renovering av två  
balkonger, etapp 2  
Jönköpings stad i Jönköpings kommun, Jönköpings län

Jönköpings läns museums dnr: 2023-163  
SFV, dnr: 2797/21

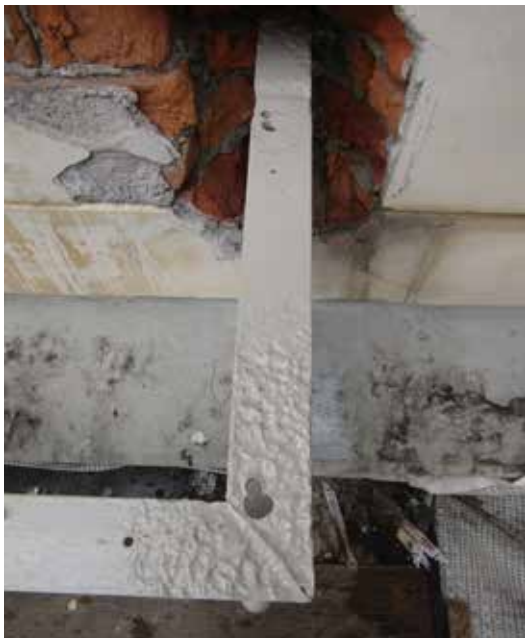
Nedan: Frilagd och målningsbehandlad balk. I hörnet fanns visserligen rostangrepp, men dessa motiverade inte ett byte här.

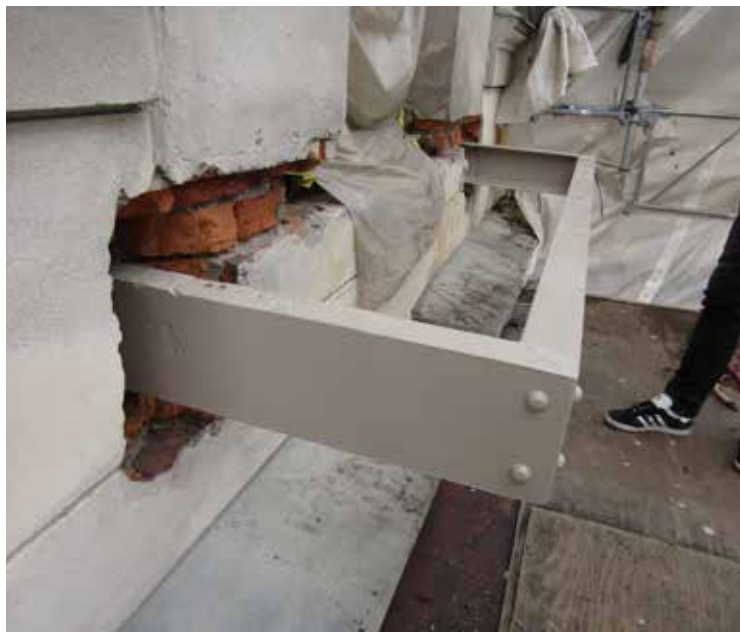
Det närmaste hörnet på denna stålram var så rostangripet att det fick ersättas, men skarvarna blev knappast synliga.

Vad gäller den bärande konstruktionen bärs balkongerna upp av I-balkar som är instuckna och inmurade i ytterväggen. Balkarnas hörn är sammansvetsade i 90°-vinkel och försedda med vinkeljärn och bultar med rundade huvuden. Dessa balkar hade rostangrepp både i de synliga, målade delarna och i de delar som var inmurade i väggen. Den östra balkongens balkar vid hörnet mot sydväst hade så omfattande angrepp av gravrost att balkändarna vid hörnet kappades och ersattes med nya påsvetsade balkar med samma dimensioner. Resultatet blev att de kompletterade delarna erhöll samma utseende och att detta byte knappast blev synligt. Hörnens bultar återanvändes. Balkarna målades på samma sätt som räckena. Den instuckna delen i muren målades också så långt detta var möjligt.

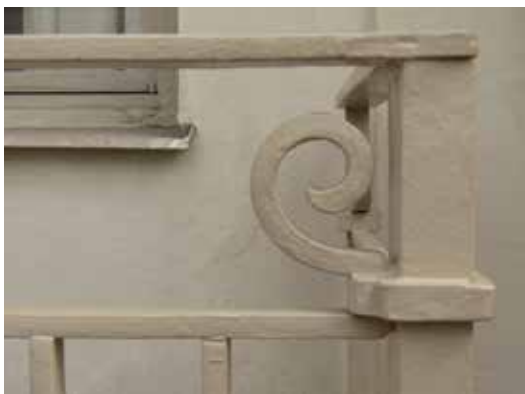
Detalj av nymålat smidesräcke.

Arbetena inleddes med att balkongräckena demonterades och transporterades till verkstad. Räckenas bultar sparades med förhoppning att senare kunna återanvändas. Där blästrades de och målningsbehandlades. Vid målningen användes linoljealkyden Isotrol Klarlack Grund, som grundfärg (1 strykning) och mellanstrykning skedde med linoljealkyden Isoguard Pansar (3 strykningar). Slutligen målades med Linolfärg från Engwall & Claesson (3 strykningar). Balkongräckena som restaurerades under etapp 1 hade genomgått samma behandling. När allt var återmonterat avslutades måleriet med en del bättringsmålning av mindre skador som uppstått vid monteringen. Den valda kulören anslöt till den färgsättning som residenset haft sedan 1990-talet: NCS S 3005-Y20R. All färg penselmålades. Vid arbetena framkom inga tydliga, äldre kulörsikt.

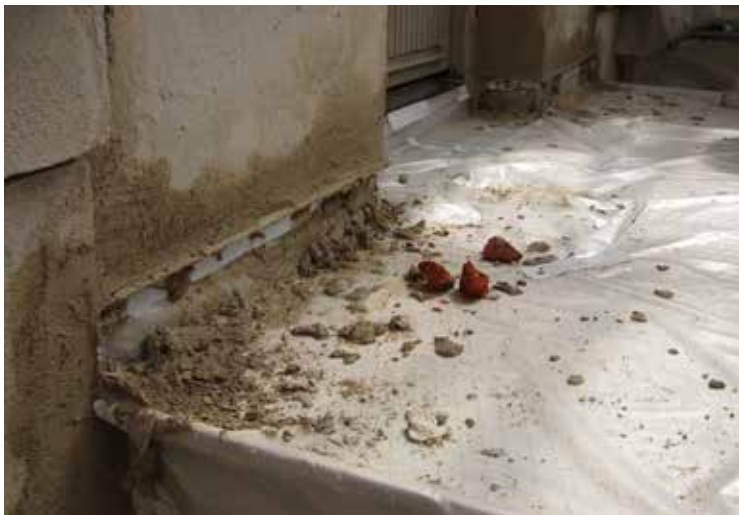
Här pågår putslagning där den uppvikta plåten ansluter med putskant.

Plåtarna var inmurade i väggputsen och övertäckta av en utskjutande putssockel, vilket bedömdes vara en mindre lyckad teknisk lösning med risk för fuktvandring. Därför kompletterades golvplåten med ett svetsat uppvik mot väggen, vilket liknar en uppvikt plåt med putskant. Där balkongdörren är belägen vinklades durkplåten upp en aning för att skapa ett fall från byggnaden. Tröskeln av trä kommer att kläs med plåt som tidigare, men detta var inte utfört vid slutbesiktningen.

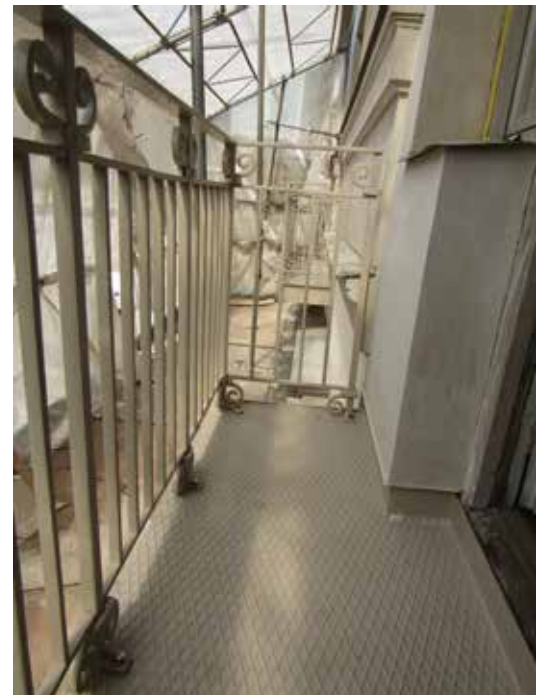
Insidan på den östra balkongen där durkplåten fick bytas. Rutmönstret här är mer rombiskt.

Ovanpå balkarna låg durkplåt mönstrad med ett rätvinkligt rutnät. Åldern på durkplåtarna har inte kunnat fastställas och de kan möjligen ha tillkommit i samband med bytet av fönster och balkongdörrar i början av 1950-talet. Plåtarna var rostangripna och därför diskuterades om ett fullständigt byte var nödvändigt. Den östra duktplåten hade särskilt kraftiga angrepp av gravrost och stora delar av plåten spjälkade. Beslutet blev att bibehålla den västra, men att byta ut den östra. En ersättningsplåt (Rutplåt S235JR, Ateco) med ett snarlikt, men rombiskt rutmönster ordnades. Skillnaden mellan plåtarna är således synbar, men man tänker knappast på detta.

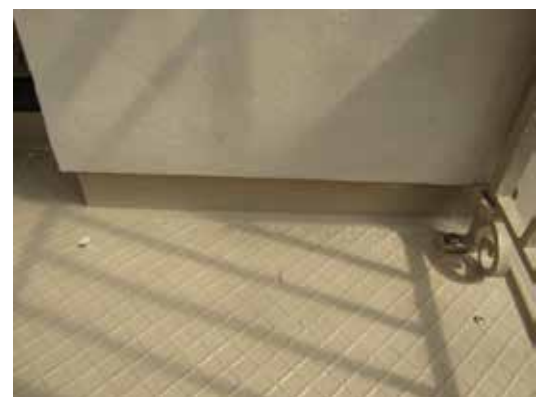
Den västra av de två balkongernas duktplåt kunde behållas. Dess rutmönster är mer kvadratisk.

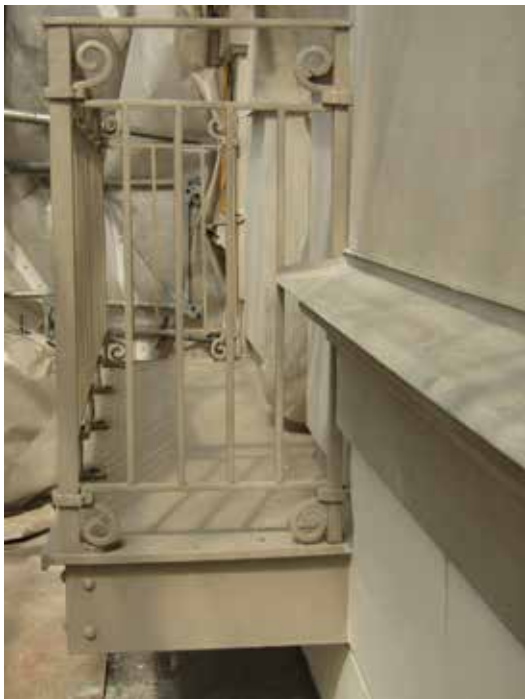
En balkonggavel vid slutbesiktningen.

För att styra vattnet från balkongsidorna försågs gavlarna på balkonggolven med låga, uppstickande kanter. För att förhindra vatten att rinna tillbaka under golvet in mot balkarna försågs golvframsidorna med en underliggande droppnäsa. Dessa tillägg gjordes av tjock durkplåt och är knappast synliga från marknivån. Även balkonggolven målades som räcken.

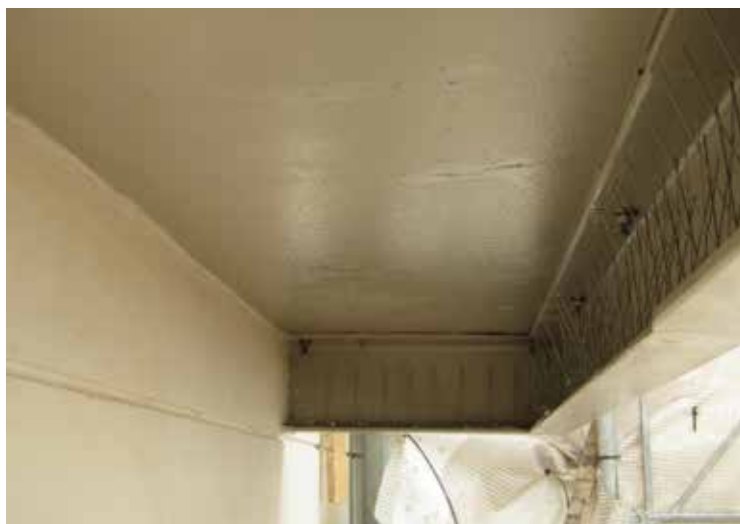
En balkongundersida med fågelband på balkarnas insidor.

För att förhindra att fåglar sätter sig på balkarnas insidor försågs dessa med fågelskydd.

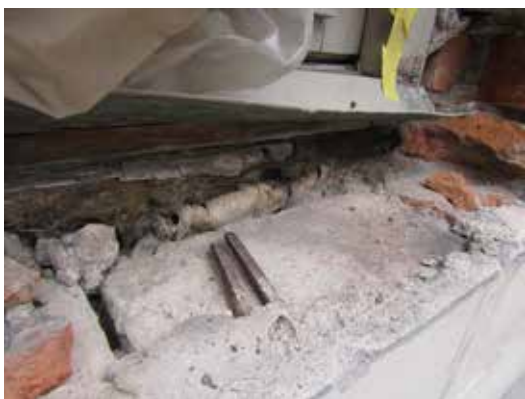
Tenar av järn och näver påträffades vid rivningen av tröskelplåtarna.

När tröskelplåtarna demonterats framkom att det låg en del byggsplitt på muren, exempelvis trästickor och spik. Mellan murverk och trækarmarna påträffades också textil som drev samt lite näver.

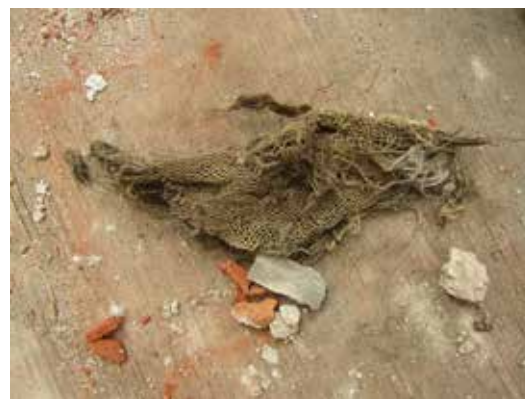
Drev av säckväv som påträffades vid arbetena.

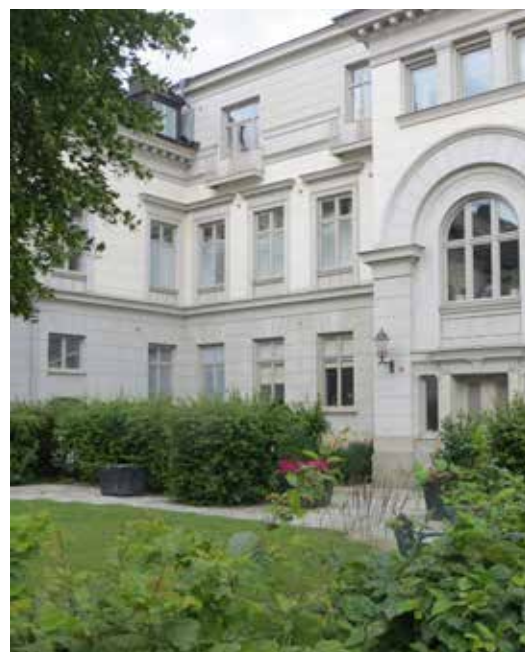
Avfärgningen av de berörda lagade putspartierna var ett vanskligt moment, men i huvudsak föll de väl in i den omkringliggande putsens kulörtöner.

Putslagning gjordes med hydrauliskt kalkbruk där ytan erhöll samma gräng som omkringliggande väggpartier. Putslagningarna och omkringliggande partier behandlades med traditionell kalkavfärgning ca 7 gånger. Kulörerna anslöt till den rådande färgsättningen, men resultatet av denna bättringsmålning kan bedömas först efter några månader.
