## Våthults kyrka

Antikvarisk medverkan i samband med takomläggning,  
utvändig renovering samt åtgärder på vind och taklag,  
Våthults socken i Gislaveds kommun, Jönköpings län, Växjö stift

Jönköpings läns museums dnr: 2023-024  
Länsstyrelsens dnr: 433-8606-2017, 433-8357-2022

Rapport och foto: Veronica Olofsson  
Grafisk mall: Anna Stålhammar  
Distribution: Digital pdf

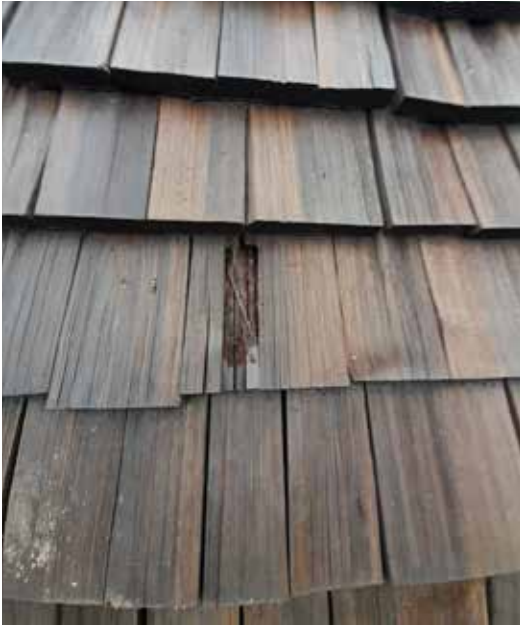
Detalj av befintlig späntäckning på långhusets södra takfall. Det förekom flera rötskador på spånen.

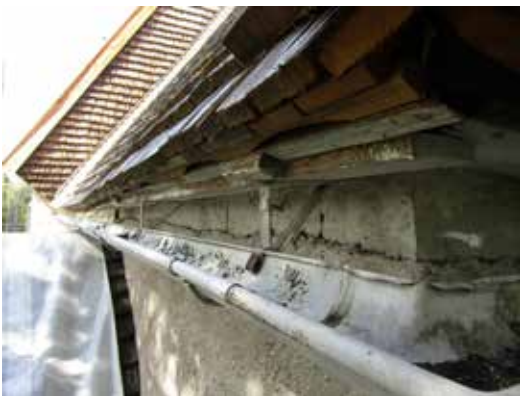
Hängrännan vid korets södra sida. Avståndet mellan taktäckning och ränna var omkring 15 cm. Den smala rännan fångade inte upp det regnvatten som rann från späntaket.

Kortet försågs med nya, bredare hängrännor. Nya hängrännekrokar tillverkade med de tidigare som förlaga.

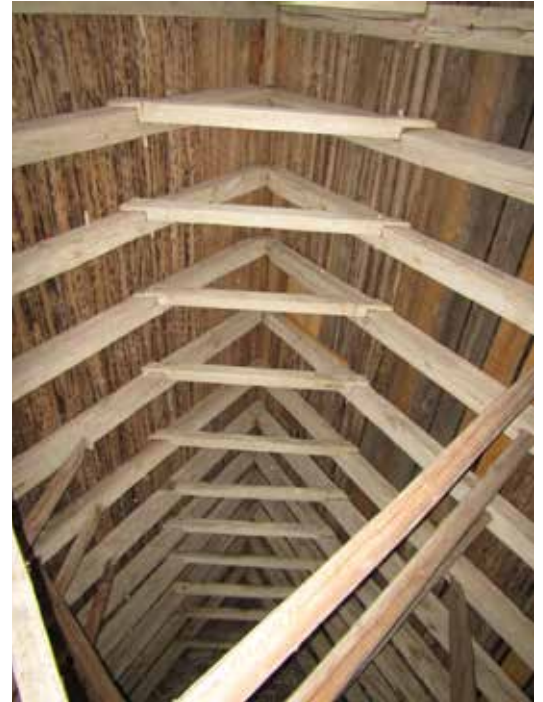
Hanbjälkarnas knutar i högbenen behövde ses över. Flera knutar var glappa och flera dymplingar i knutarna var avbrutna.

Hanbjälkarnas samtliga knutar sågs över. Instabila knutar justerades och skadade dymlingar byttes ut.

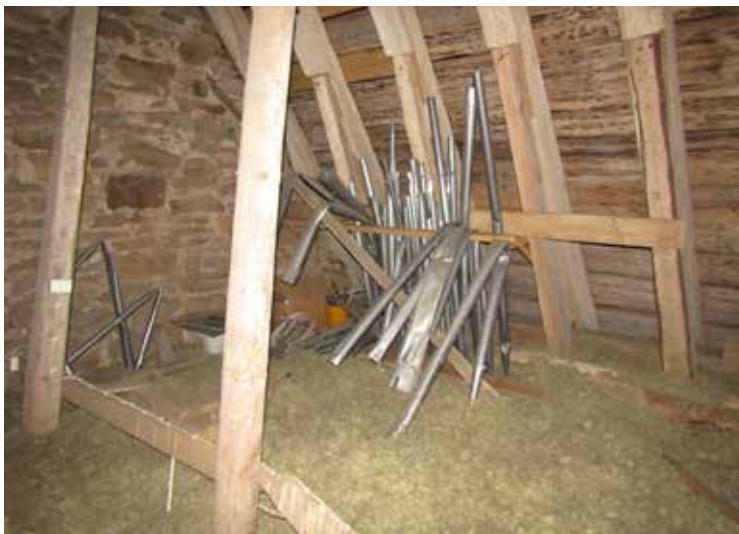
På vinden förvaras delar från kyrkans tidigare orgel, vilken demonterades 1987. Orgeldelarna förvarades helt oskyddat och flera av metallpiporna hade till följd av olämplig förvaring blivit deformerade. Förutom att förvaringsplatsen föreföll olämplig, så tyngde även de tunga orgeldelarna på takkonstruktionen.

På vinden förvaras delar från den orgel som demonterades från kyrkan 1987. Förvaringen behövde ses över.

Förvaringen av orgeldelarna sågs över. Orgeldelarna placerades på underlägg på bindbjälkarna och övertäcktes med en duk för att undvika ytterligare nedsmutsning. För att minska påfrestningen på bindbjälkarna spreds orgeldelarna ut och placerades närmare ytterväggarna. För orgelpiporna byggdes ett ställ av trä som möjliggör en bättre stående förvaring.

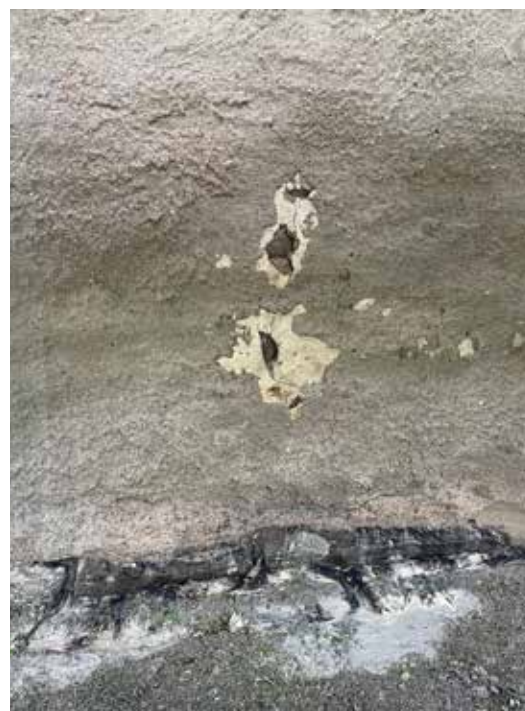
Skadorna vid korets östra fasad var inte så omfattande som man först befarade. Skadorna fanns framförallt i 1990-talets hydrauliska kalkputs. Löst sittande puts knackades ned till fast underlag. Foto: Puts & Tegel.

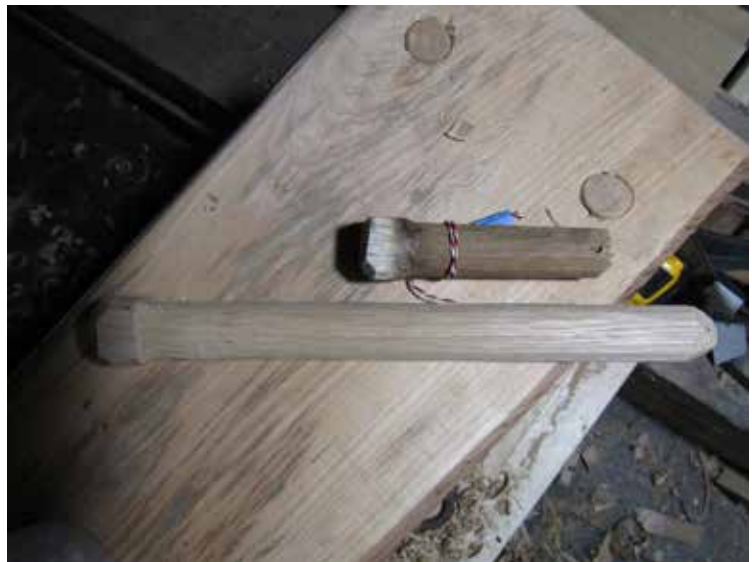
En äldre, avbruten dymling och en ny tillverkad. Dymlingarna täljdes på plats uppe på vinden för att kunna anpassas till varje knut.

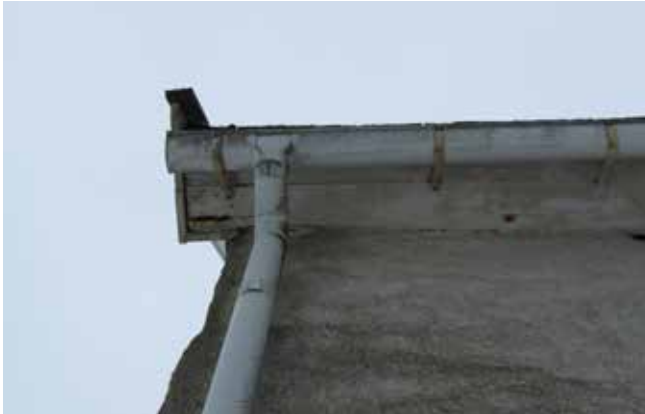
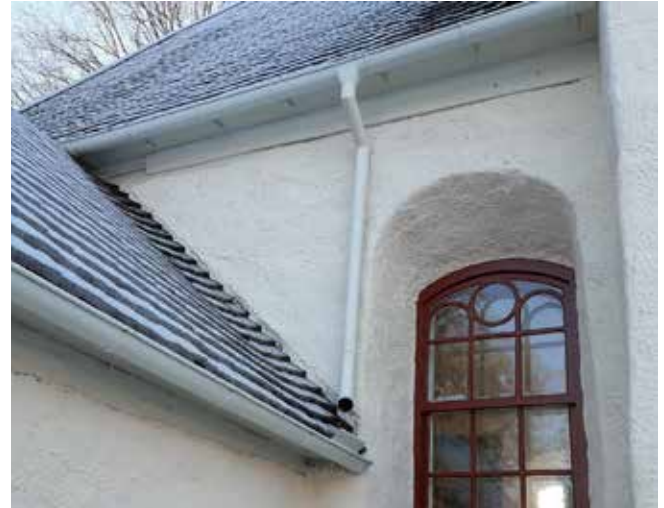
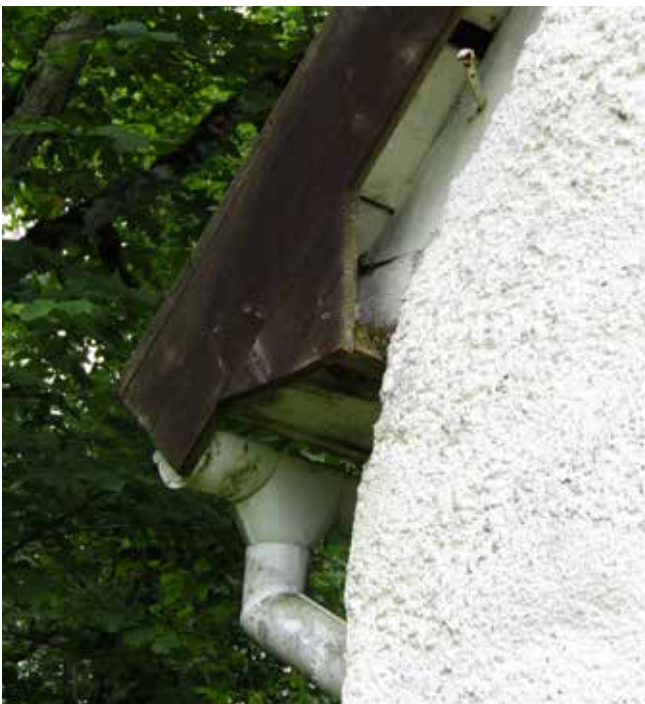
1. Före åtgärd. Det förekom flera mindre rötskador på underslagsbrädorna vid takfoten. Här ses långhusets sydvästra hörn.
2. Efter åtgärd. Underslagsbrädan i korets norra takfot byttes. Foto Karin Arvidsson.
- 3 och 4. Detaljer av sakristians takfot, före och efter åtgärder.
- 4 och 5. Takrännorna och rännkrokarna utmed korets takfall byttes. Krokarna tillverkades med de gamla som förlaga. Här ses de gamla krokarna och de nya.

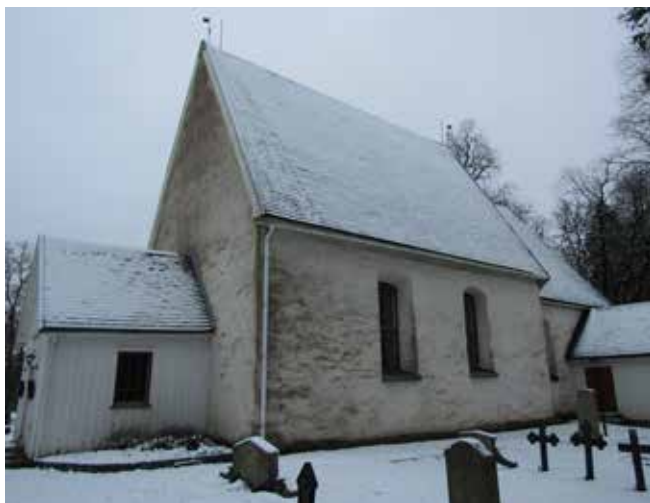
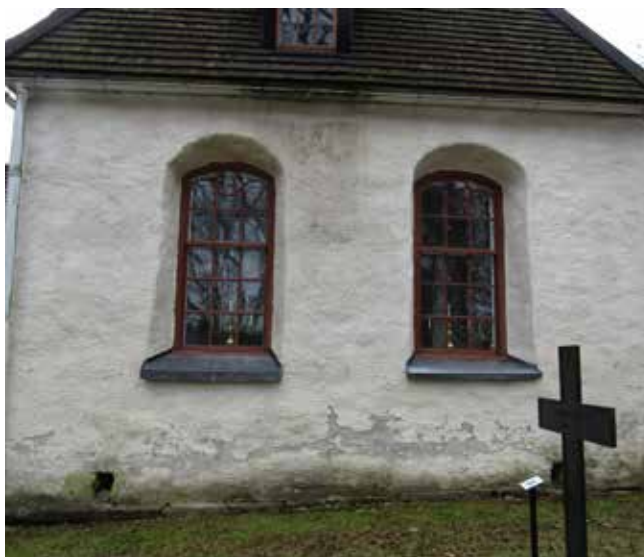
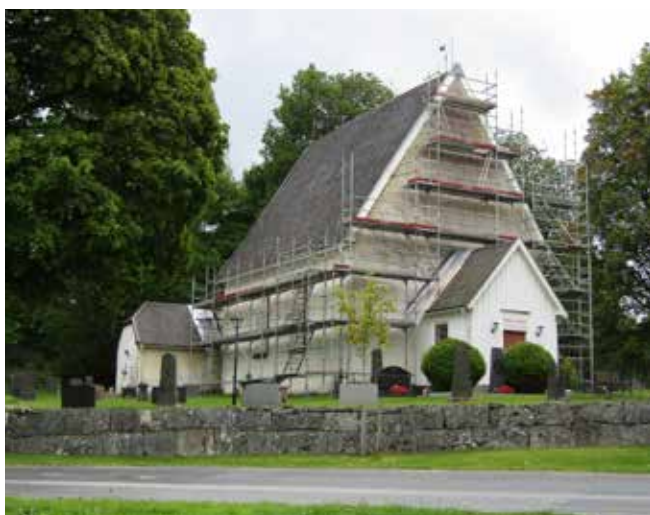
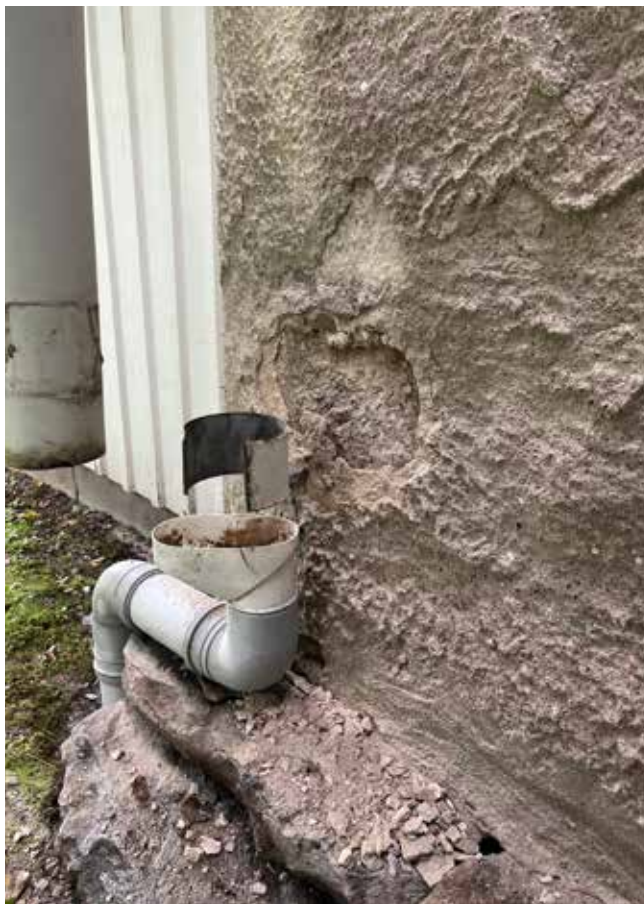
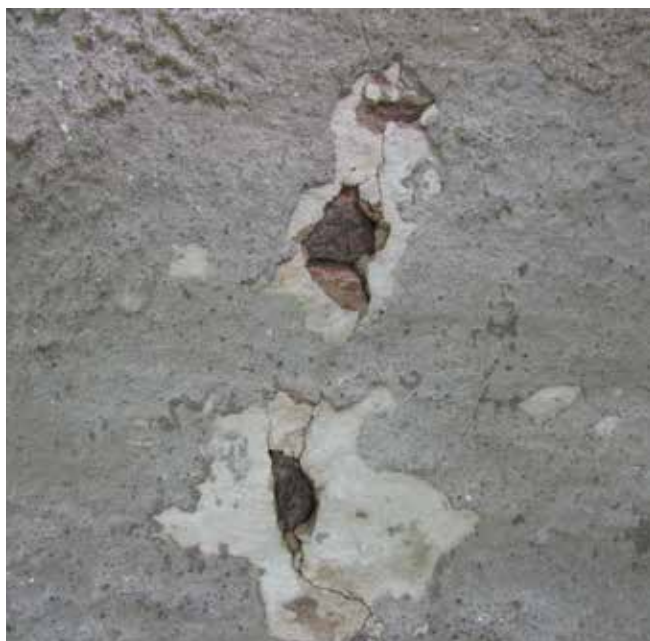
1. Före åtgärder. Det förekom en hel del algpåväxt på putsfasaderna, i synnerhet på västgaveln, men även på den södra fasaden.
2. Skadorna på fasadputsen fanns framförallt på korets östfasad, under fönstren. Skadorna hade orsakats av regnvatten som skvätt upp mot fasaden.
3. Rengöring pågår. Putsfasaderna blästrades.
- 4 och 5. Detaljer av korets östfasad efter blästring. Det var framförallt 1990-talets hydrauliska kalkputs som hade dålig vidhäftning mot underliggande äldre putsskikt.

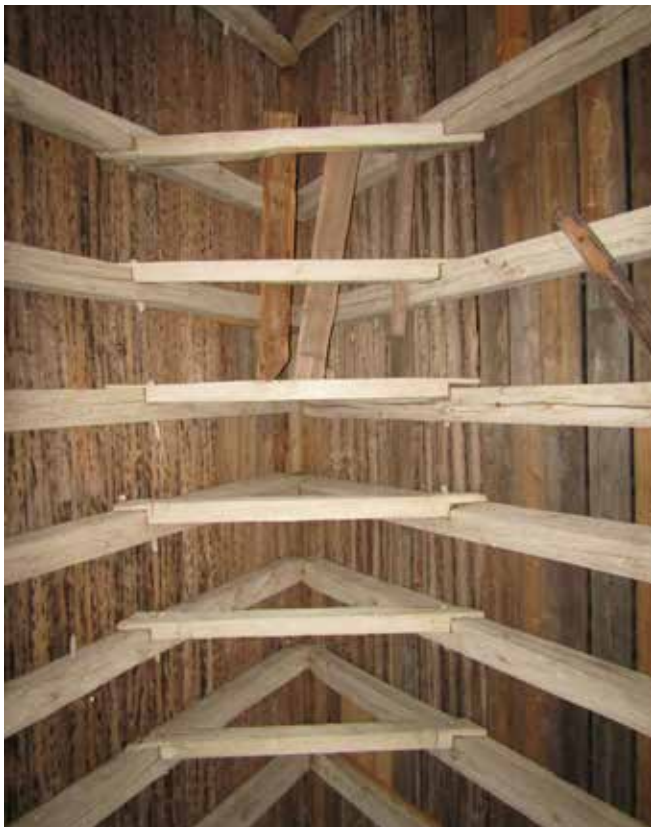
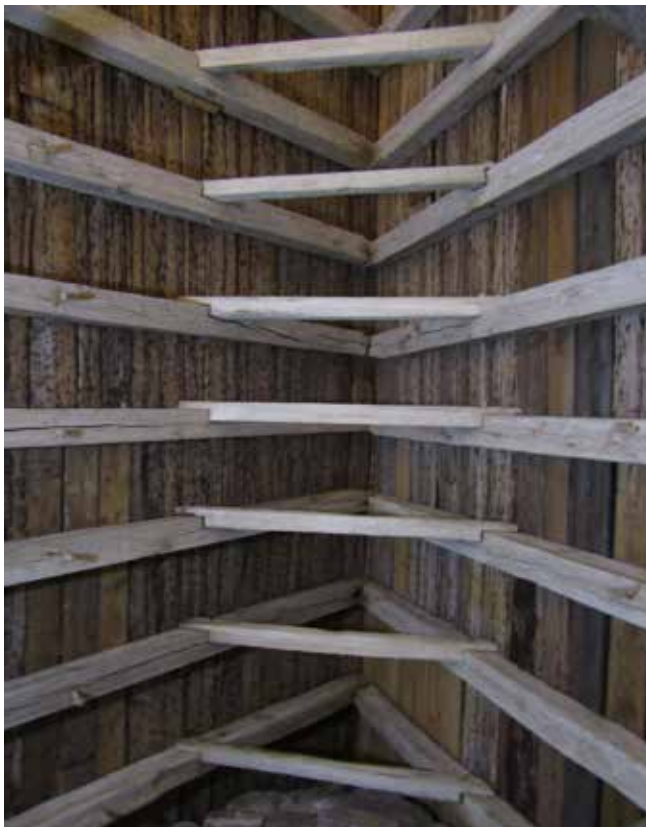
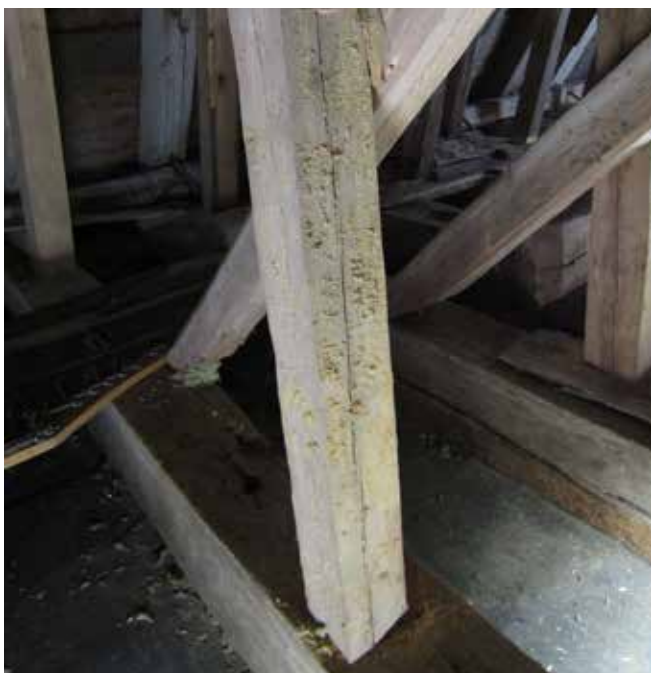
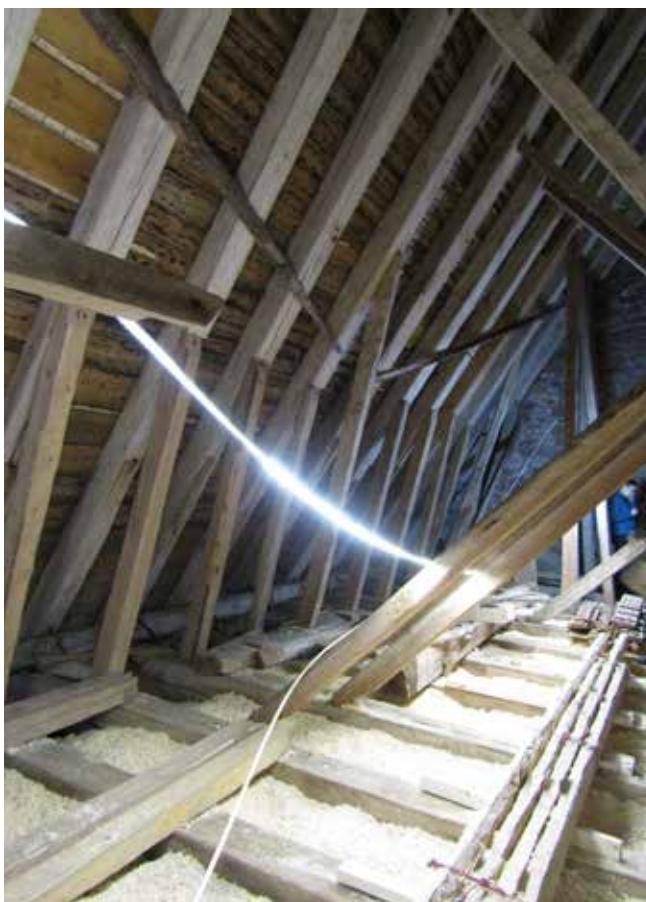
1. Detalj av några av hanbjälkarna före åtgärd. Flera av dymlingarna var knäckta och hanbjälkarna hade hamnat ur position.
2. Efter åtgärd. Knutarna justerades och kompletterades med nya dymlingar.
3. Det fanns flera stöttor som numera saknade funktion. Några av dessa var kraftigt maskätna.
4. Efter åtgärder. Stöttorna är borttagna. Vindsbjälklaget isolerades med sågspån.
