# Schaktningar intill Rosenlunds herrgård

Övervakning av markingrepp under våren 2016 inom  
Jönköping RAÄ 250, Rosenlunds äldre park, föranledda  
av renoveringsarbeten i huvudbyggnaden. Jönköpings  
stad och kommun, Jönköpings län.

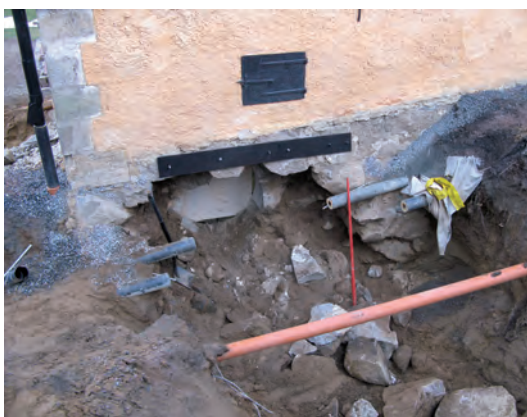
FIGUR 8. Rosenlunds herrgård. En genomföring avsedd för ventilationstrumman har utförts i källarmuren. Trots vissa praktiska problem vilka gjorde att hålet blev avsevärt större än beräknat. Foto: Claes Pettersson, JLM.

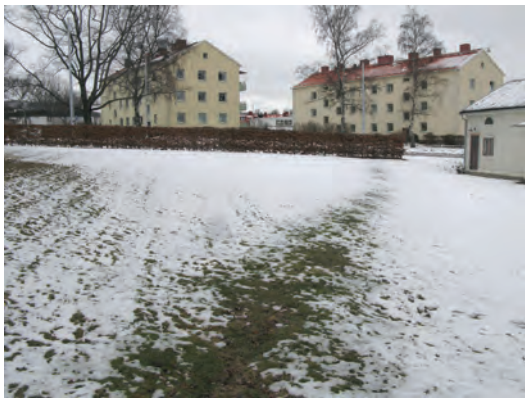
FIGUR 11. Fjärrvärmeledningarnas olyckliga dragning diagonalt över 1700-talets stensatta gårdsplan framträdde tydligt i det tunna snötäcket den 8 mars 2016. Foto: Claes Pettersson, JLM.

Det visade sig snabbt att störningen inom delyta 2 vida överträffade vad som tidigare hade dokumenterats i yta 1. Här gick fjärrvärmeschaktet längre från husets vägg. Detta medförde att alla lämningar efter äldre aktiviteter hade förstörts på ett avstånd av 3,6 meter ut ifrån gaveln. Fjärrvärmeschaktet tömdes liksom de närmare huset liggande nedgrävningarna för spillvatten, respektive dränering vid husgrunden. Det var ingen vacker syn.

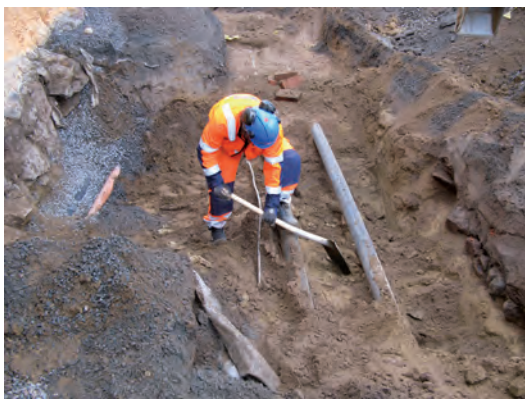
FIGUR 12. Det 3,6 meter breda schakt för fjärrvärme som grävts genom gårdsplanen söder om huvudbyggnaden. Intill källarmuren syns också den dränering som lades ner 2010, en kort tid innan den första kartering med georadar. Foto: Claes Pettersson, JLM.

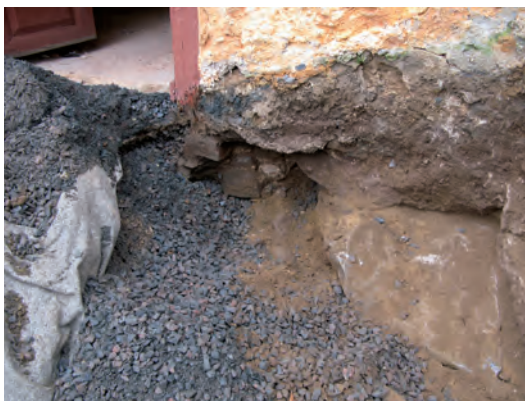
FIGUR 13. Sår i murverket efter den bortbrutna trapphällen vid ingången på souterrängvåningens södra gavel. Foto: Claes Pettersson, JLM.

Emellertid blev det möjligt att göra flera arkeologiskt intressanta observationer i detta schakt. Att markytan höjts var lätt att konstatera eftersom gaveldörrens murkna trätröskel idag låg i nivå med grusgången utanför. Men ett stort sår i grundmuren rakt under denna trätröskel visade var det ursprungligen hade funnits en trapphäll. Gissningsvis blev denna trappsten avlägsnad i samband med att dräneringen runt huset lades på plats år 2010. Hällen kan förstås också ha brutits loss vid ett tidigare tillfälle.

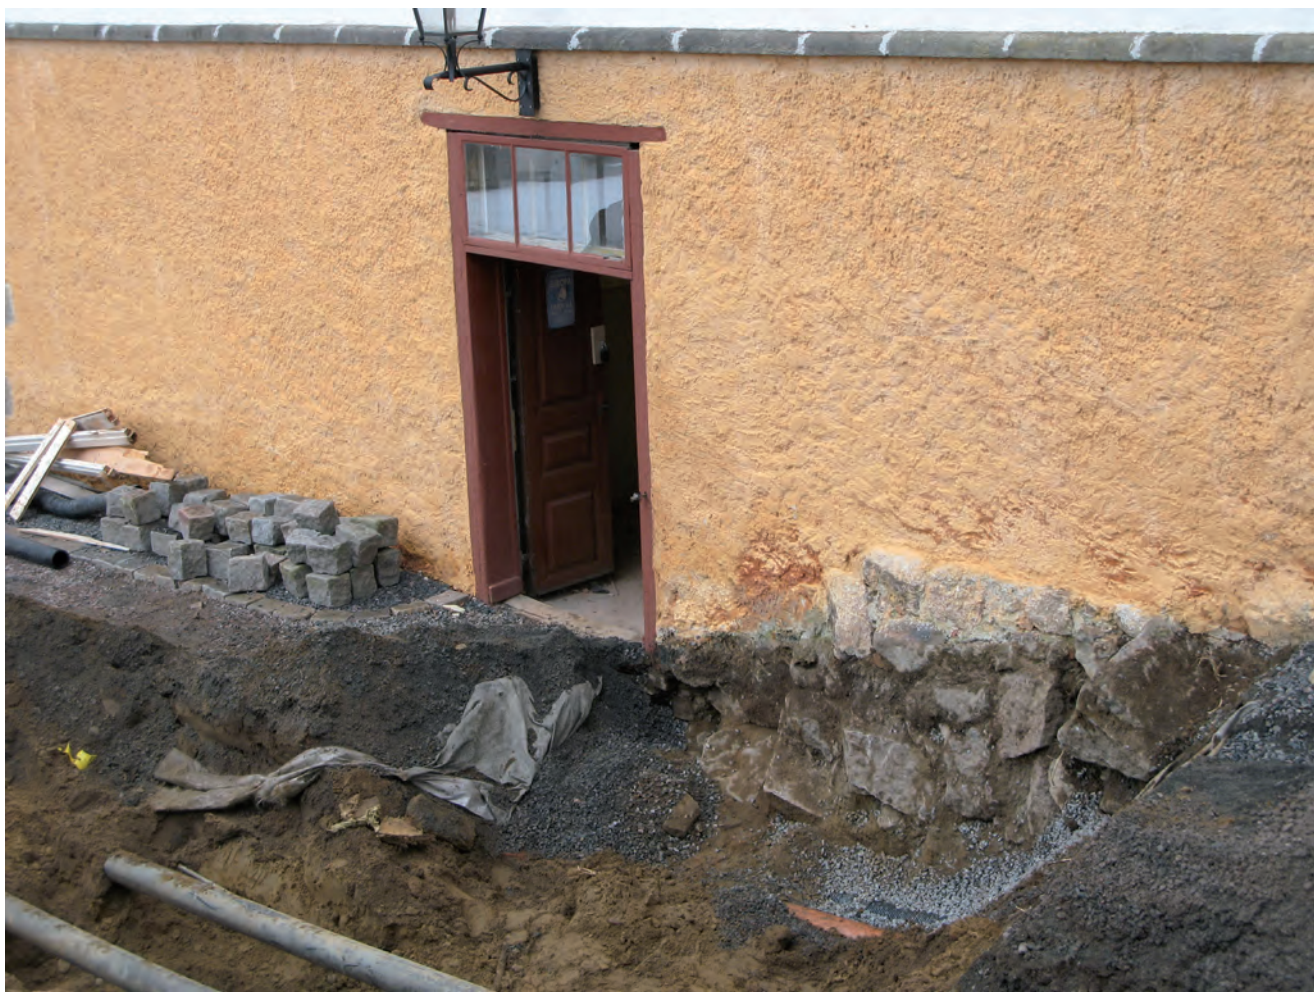
Knappt en meter (0,9 meter) till höger om källardörren upphörde muren att vara slät och byggd av väl tillhuggen sten med skådesida. Istället vidtog en rå muryta som aldrig varit avsedd att ses. Denna yta begränsades mot väster av en lodrät kant, 1,05 meter hög. Här har den terrassering som karterades in med georadar längre söderut (Pettersson & Winroth 2014:17) helt tydligt anslutit mot källarmuren. Man kan notera den plana överyta som detta råa murparti uppvisar - en direkt indikation på var markytan lagts intill terrassen. Man kan också notera att den obearbetade murytan höjs med ytterligare ett skift sten närmast husets sydöstra hörn. Har man haft ännu en konstgjord nivå här, eller motsvarar detta en plantering intill husväggen som dolt ojämnheten?

FIGUR 14. Den ursprungliga terrasseringen framträder som ett meterhögt skilje mellan slät muryta och en rå yta som aldrig vartit avsedd att synas. Foto: Claes Pettersson, JLM.

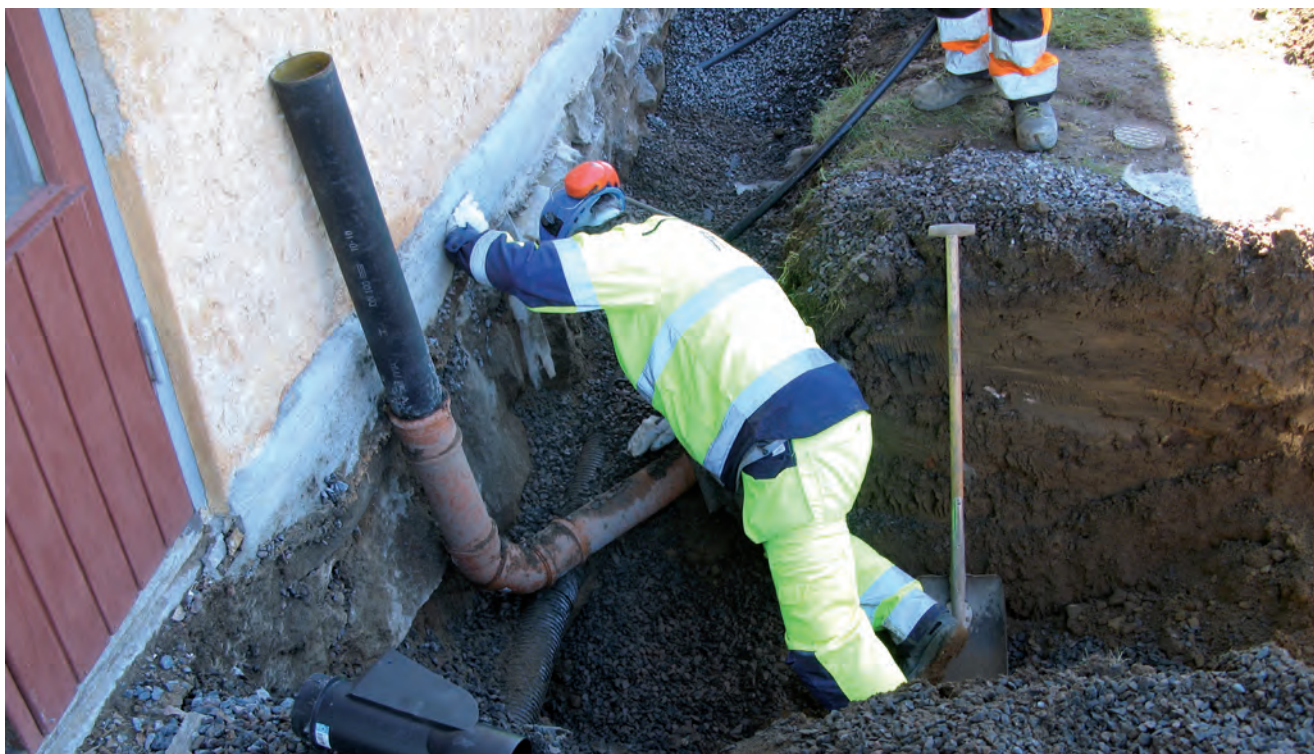
FIGUR 20. Delyta 4 - det sent påkomna tillägget i planeringen där vatten och avlopp skulle anslutas via ett genombrott i husets västra grundmur. Foto: Claes Pettersson, JLM.

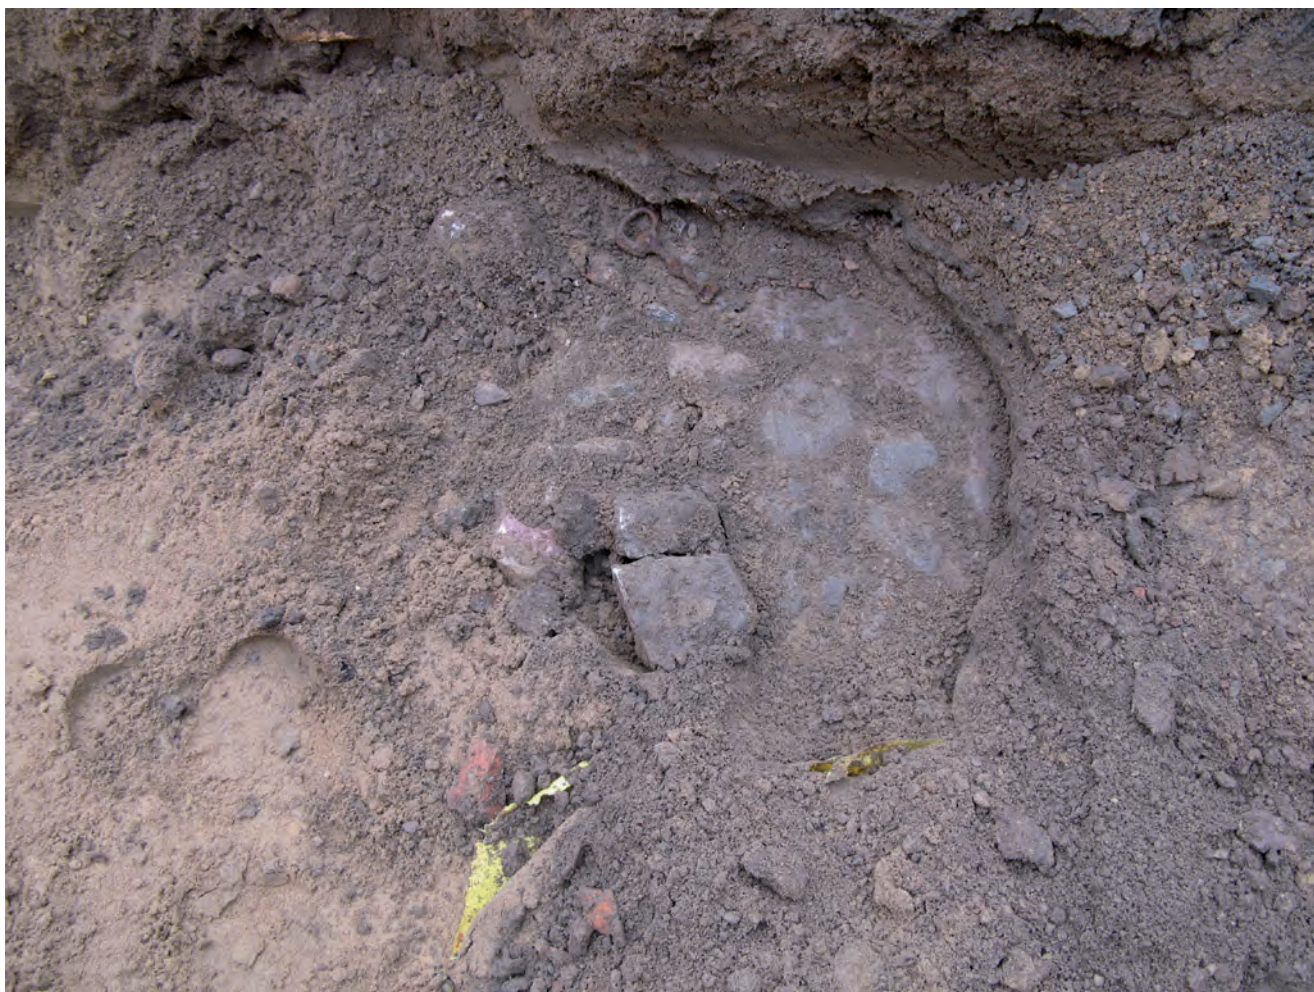
FIGUR 27. Den vällagda kullerstensytan på gårdsplanen söder om huvudbyggnaden ligger ännu kvar under 1800-talets schaktmassor. Frånsett då i de partier där fjärrvärme och andra ledningar i sen tid har dragits in till Rosenlunds herrgård. Foto: Claes Pettersson, JLM.
