# Nydala kyrkogård

Arkeologisk förundersökning i form av schaktkontroll  
inom fornlämning 17, Nydala socken, Värnamo  
kommun, Jönköpings län

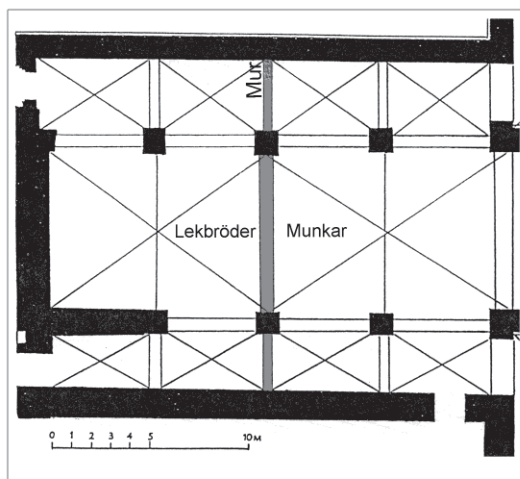
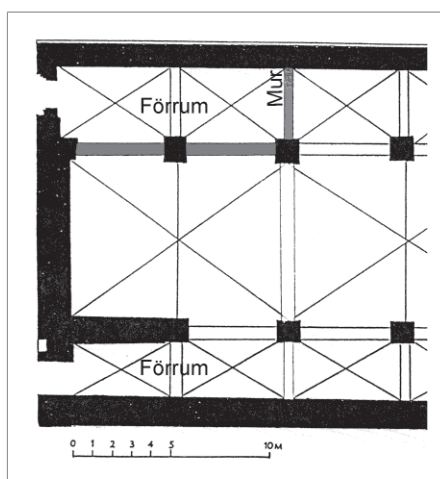
Två tolkningar för den nord-sydliga muren: Till vänster en mellanvägg som skiljer lekbröderna och munkarna åt under högmässa. Till höger ett förrum som var vanliga i svenska cistercienserkloster. Ett motsvarande rum har även funnits i det södra sidoskeppet. Ett tredje alternativ är en kombination av dessa två. Originalritning: J.O.M. Karlsson, *Nydala klostrets tidiga byggnadshistoria* (utdrag ur avhandlingstext 1990-1992)

Schaktet grävdes 0,4-0,5 meter djupt och 0,4 meter brett. Totalt kontrollerades 120 löpmeter ledningsschakt. Som väntat bestod fyllningen i huvudsak av rasmassor. Där rasmassor saknades fanns istället fin sand som tolkades som sentida markutjämningslager. Med tanke på att ursprunglig golvnivå i kyrkan låg 1,0-1,5 meter under mark kunde man knappast vänta annat resultat. Strax nordväst om kyrkan påträffades även fasta murar 5-40 centimeter under gruset. Dessa bestod av en öst-västlig 1,6 meter bred stenmur samt en nord-sydlig mur vars bredd inte gick att avgöra på grund av schaktets ringa bredd. Den öst-västliga muren är ursprungliga kyrkans nordvägg som överensstämmer väl med de synliga resterna av densamme längre västerut. Den nord-sydliga muren ligger direkt norr om läget för det andra pelarparet i långhuset. Om man antar att en öst-västlig mur har löpt från denna pelare till västfasaden får man ett rum som mäter cirka 10x7 meter (se fig till höger nedan). Så kallade förrum i den västligaste delen av kyrkans norra (och även i södra) sidoskepp förekommer i flera svenska cistercienserkyrkor. Liknande rum har bland annat observerats vid Alvastra och Roma kyrkor. Ett annat alternativ är att muren har utgjort nedre delen av väggen mellan munkarnas och lekbrödernas avdelningar i kyrkan (fig till vänster nedan). Denna har i så fall löpt tvärs igenom långhuset. Hela väggen kan dock inte ha varit byggd i sten, eftersom lekmannabröderna måste ha kunnat ta del av gudstjänsten. Den övre delen har i så fall byggts i trä och den har endast sträckt sig 2-3 meter över golvet. Dessa avskärmningar brukar dock vara byggda helt i trä varför denna tolkning är mindre trolig.
