# Restaurering av treudden i Sjöhult

Restaurering av RAÄ 56:1, Månsarps socken,  
Jönköpings kommun, Jönköpings län

RAÄ 56:1, Månsarps socken, Jönköpings kommun, Jönköpings län.

Arkeologisk rapport 2011:09  
JÖNKÖPINGS LÄNS MUSEUM

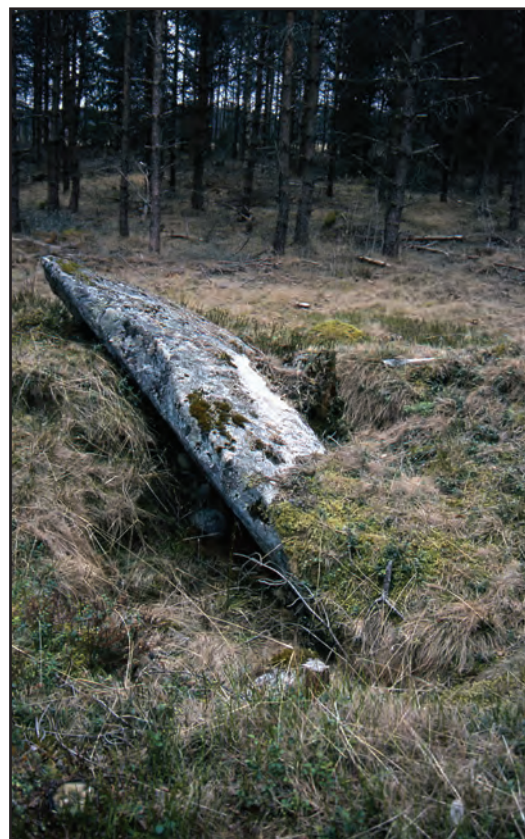
FIGUR 2. Kullfallen rest sten i treudden, RAÄ Månsarp 56:1. Från NNV.

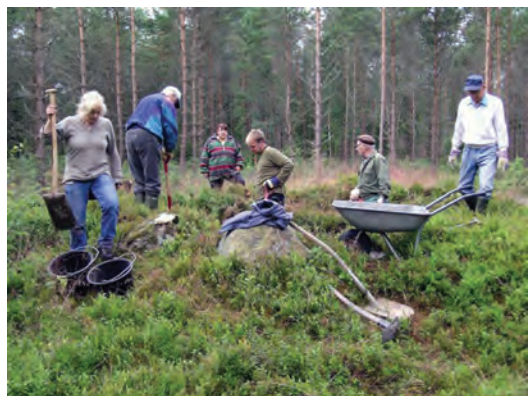
FIGUR 4. Avtorning av mittgrop där treuddens mittsten skall återplaceras. På bilden ses från vänster: Linnéa Kallerskog, Bengt-Olof Thorberg, Barbro Jern, Mathias Jern, Lennart Gustavsson, Hans Holmqvist. Foto: Per-Olof Jern.

Gropen avtorvades och en begränsad arkeologisk undersökning genomfördes. Gropen var 4 meter i diameter och 0,6–1,1 meter djup. I huvudsak undersöktes endast det lösa jord- och sandmaterial som anhopats i gropen genom rasing och erosion samt genom troligen otillåten grävningsverksamhet. Det lösa materialet måste avlägsnas för att ge utrymme för stenen. Vid undersökningen framgick att gropen till viss del blivit omgrävd och därigenom utvidgats. Ursprungliga nedgrävningskanter kunde konstateras i norra och södra sidan med rester efter en flerskiktad stenpackning av 0,15–0,5 meter stora stenar, vilka utgjort ursprunglig del i skoning för den resta stenen. I botten fanns även ett jordfast stenblock som utgjort stöd för den resta stenen. I gropens västra del framkom ett sandlager, till viss del strimligt med kol- och sotinslag. Lagret var omrört och föreföll också omgrävt. Ett kolprov togs för datering som visade sig vara recent, vilket naturligtvis var en besvikelse, men gav stöd för de arkeologiska misstankarna om att jordlagren var omgrävda (Ua-32716; BP 20 +/- 30). Det lösa grus-, och sandmaterial som grävdes fram ur gropen sållades. Inga fynd påträffades dock.

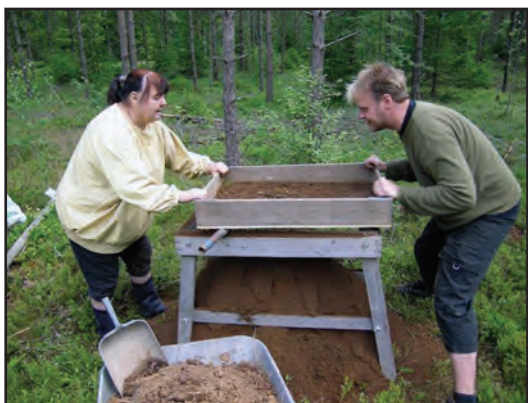
FIGUR 5. Sällning av de sand- och grusmassor som låg löst i treuddens mittgrop. Barbro Jern och Mathias Jern. Foto: Per-Olof Jern.

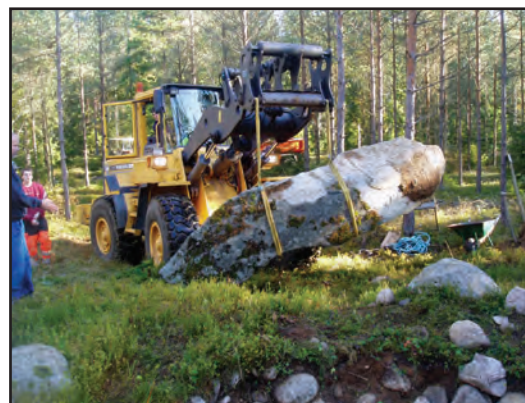
FIGUR 6. Stenen lyfts försiktigt på plats i tygstroppar.

Efter att gropen frilagts ned till stenpackningen, 0,6 meter under markytan och efter avslutad dokumentation och provtagning flyttades mittstenen med bäsalar med hjälp av traktor. Därefter anordnades ett motspel av spännband med stenen fäst i två traktorer som gav balans och dragkraft för att få stenen på plats. Stenen styrdes in i gropen med hjälp av handkraft och massavedsbitar. Stenen kilades med material hämtat från ett närbeläget grustag. Stenfoten kilades omsorgsfullt med stödstenar. Sand och grus fylldes på som bindemedel. Ovanpå stenfyllningen i ytan lades den torv tillbaka som tidigare hade frilagts från gropen inför undersökningen. Det tidigare uppgrävda stenmaterial som deponerats vid ”plundringstillfället” fick ligga kvar orört ovanpå graven. Nu var restaureringen klar, stenen rest och gropen fylld och Stenströms intentioner från 1957 var äntligen uppfyllda!

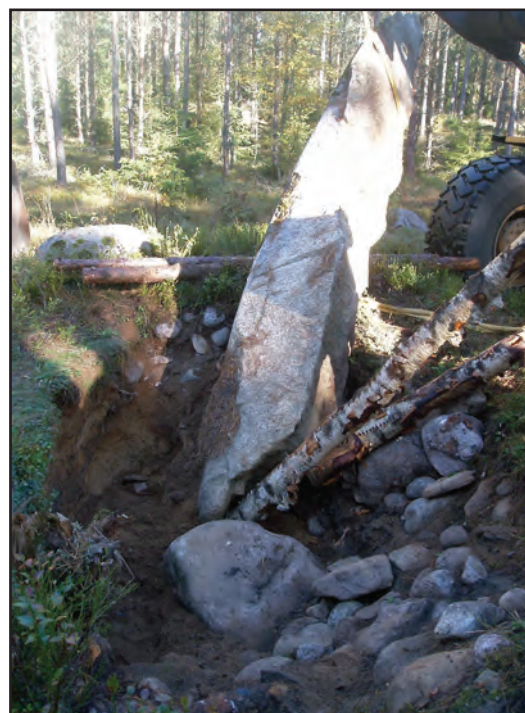
FIGUR 7. Mittstenen styrs på plats med hjälp av massavedsbitar som styrhjälp.

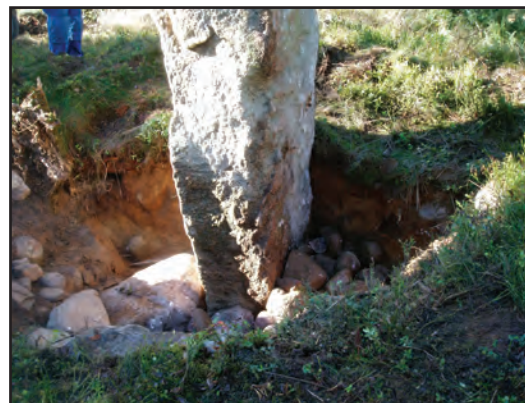
FIGUR 8. Mittstenen på plats i grop och kilas fast med sten.

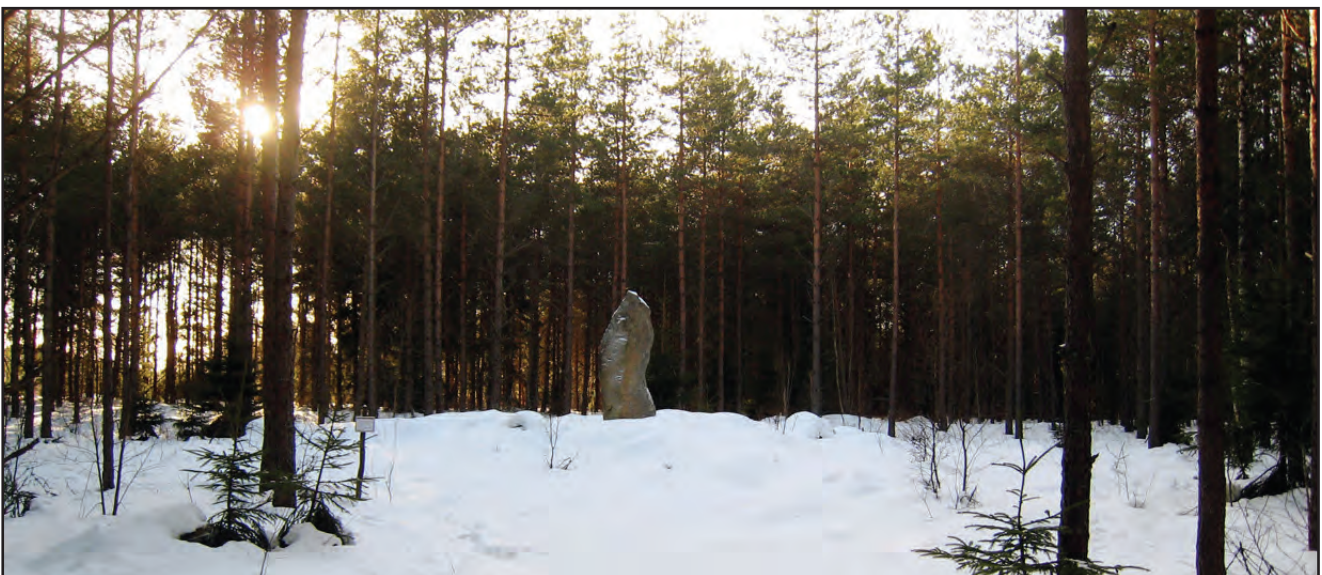
FIGUR 11. Treudden i Sjöhult. ...”en av länets mest sevärda fornlämningar”... RAÄ Månsarp 56:1 efter restaurering.

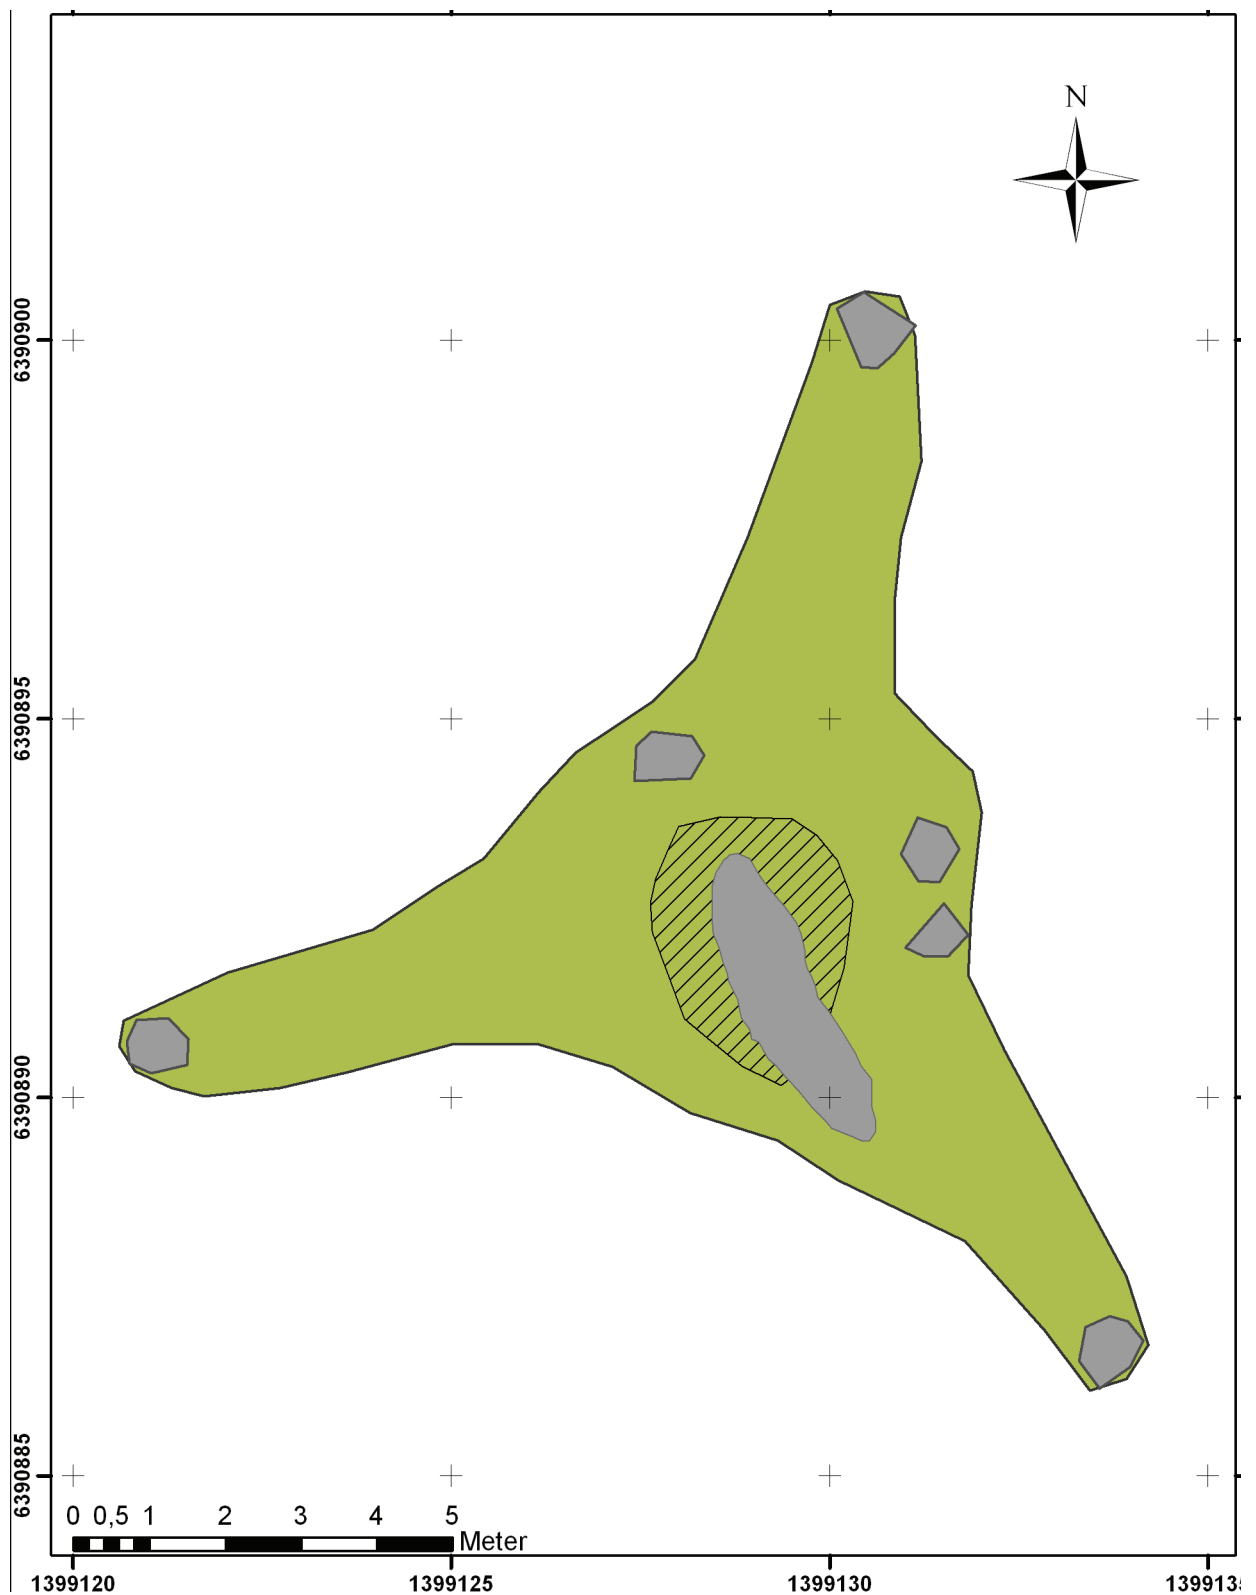
Bilaga 1. Treudd, RAÄ 56:1, Månsarps socken. Manuell uppmätning av anläggningen iföre restaurering. Digitaliserad i samband med föreliggande rapportarbete.

Treudden före restaurering. Den resta stenen omkullfallen mot SÖ.  
Digitaliserad efter manuellt upprättad fältritning. Skala 1:100.

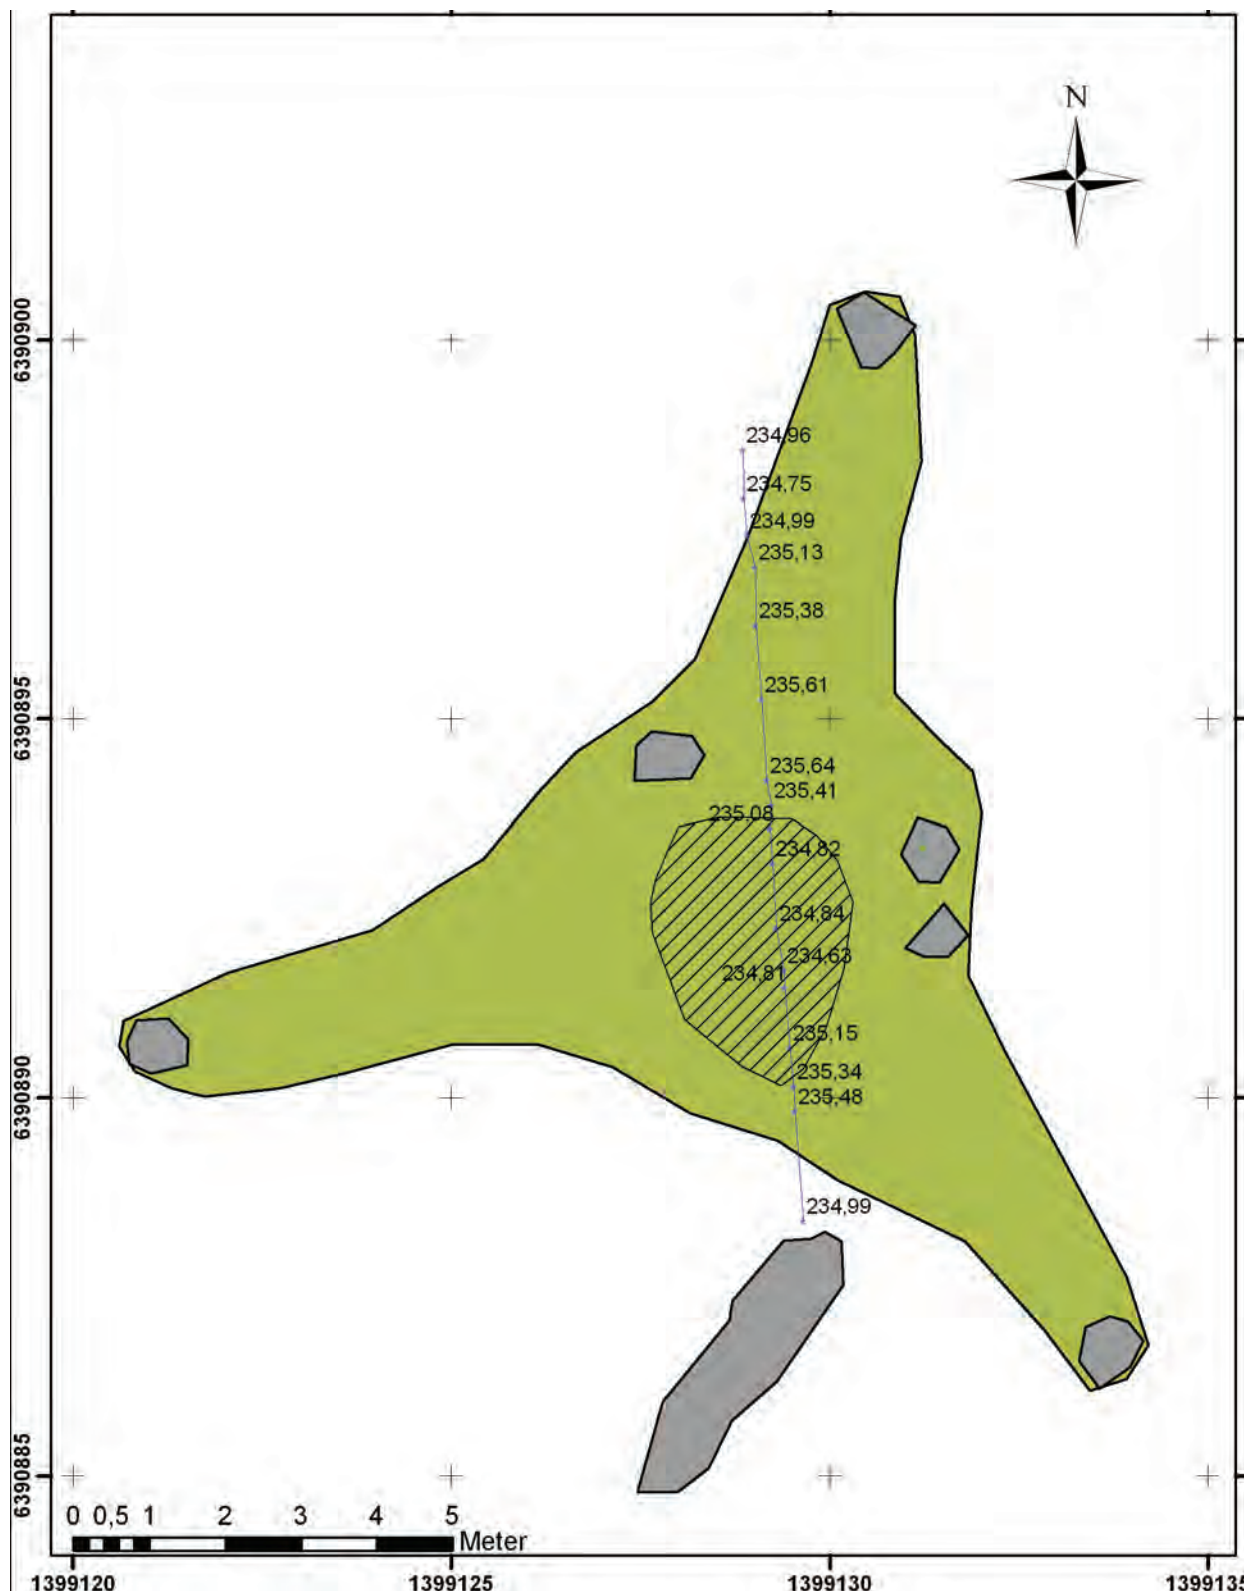
Bilaga 2. Treudd, RAÄ 56:1, Månsarps socken. Digital inmätning av anläggningen efter att mittstenen flyttats.

Treudden före restaurering. Mittstenen flyttad inför dokumentation och förberedande arbete inför resning av stenen. Digital inmätning. Skala 1:100.

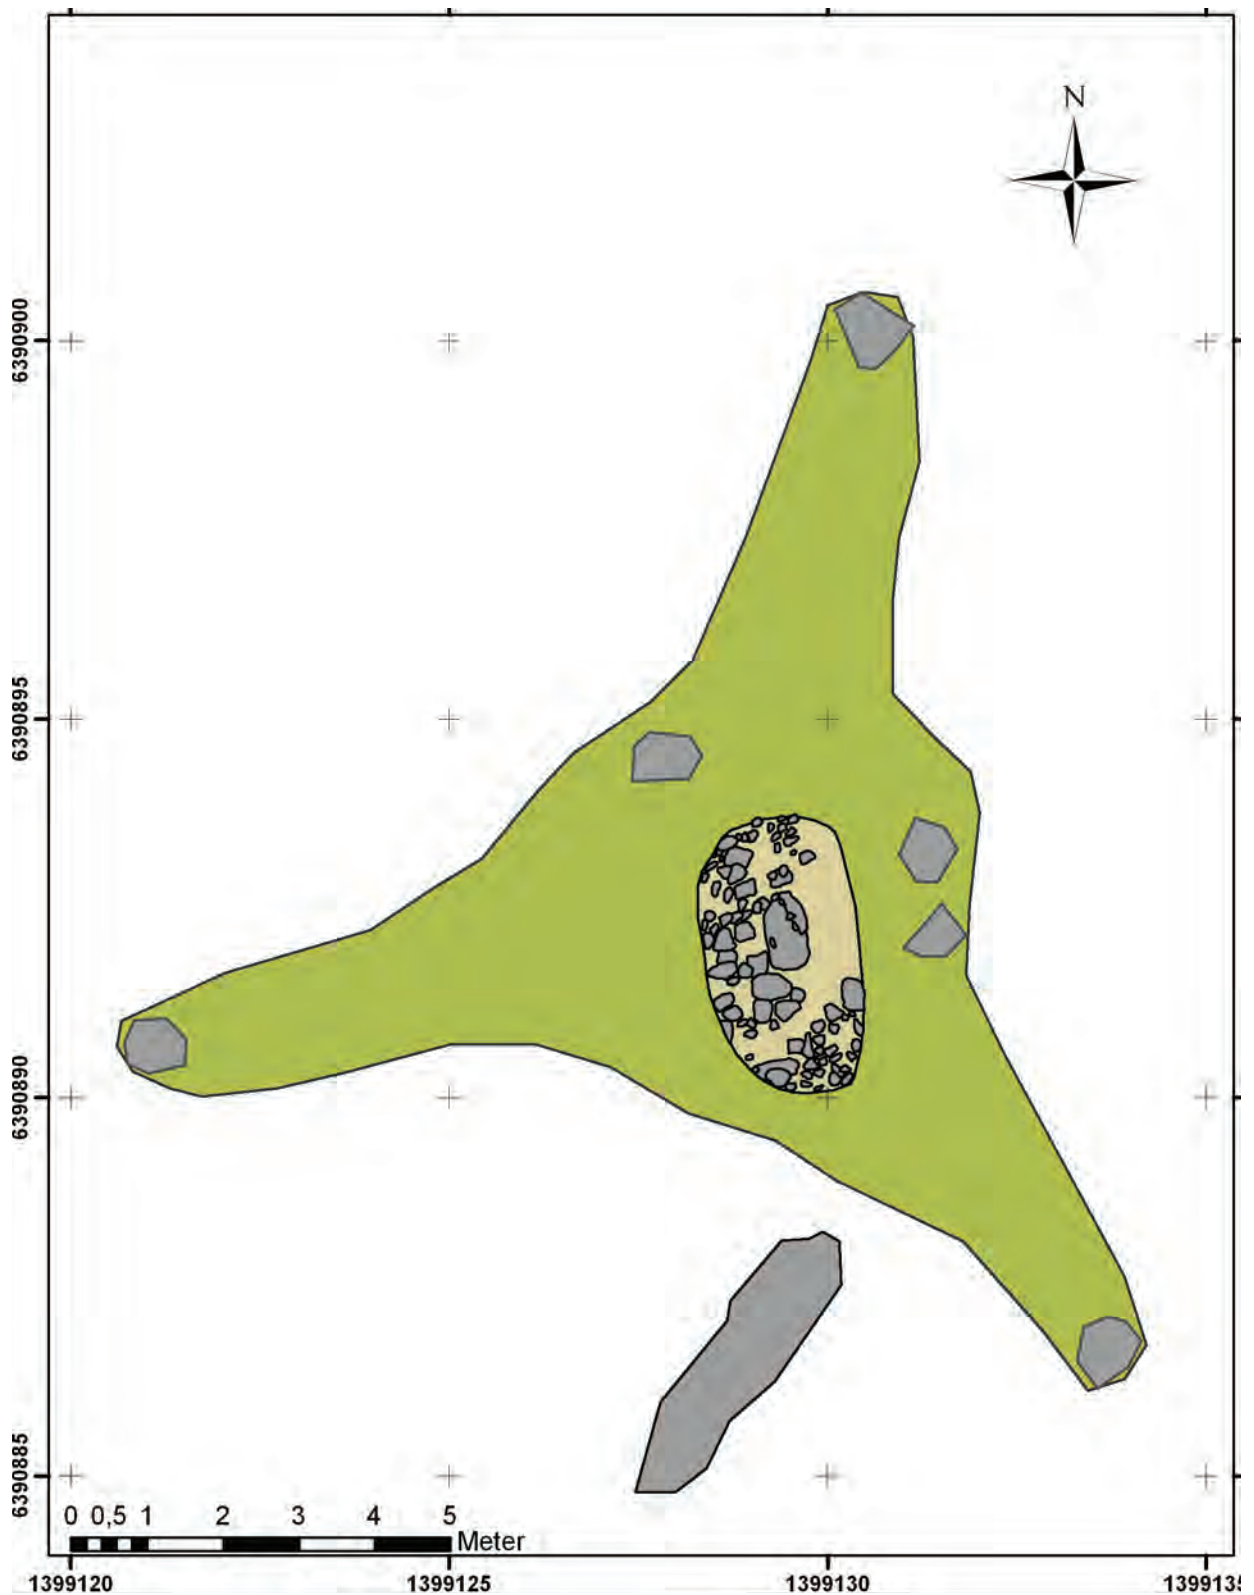
Bilaga 3. Treudd, RAÄ 56:1, Månsarps socken. Manuell uppmätning av mittgrop med stenpackning. Digitaliserad i samband med föreliggande rapportarbete.

Lösa jordmassor i mittgroten borttagna. I botten stenpackning. Digitaliserad efter fältritning ursprungligen upprättad i skala 1:20. Skala 1:100.
