# Visingsö hamn

Arkeologisk utredning, etapp 1, inför breddning av väg  
1001 och ny anslutning till hamnen, Visingsö socken i  
Jönköpings kommun, Jönköpings län

JÖNKÖPINGS LÄNS MUSEUM  
Arkeologisk rapport 2011:81  
Fredrik Engman,  
Ådel Vestbö-Franzén  
Robin Gullbrandsson  
& Anna Ödéén

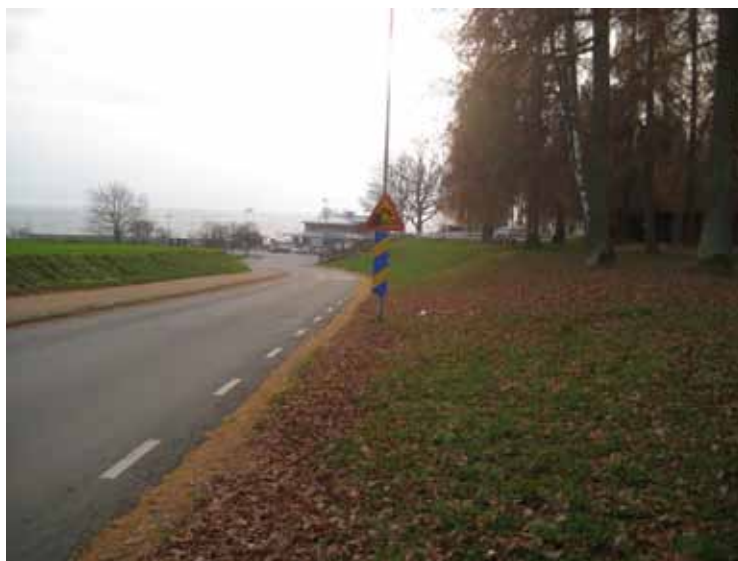
FIGUR 2. Utredningsområdet sett från NV. Foto Anna Ödeen.

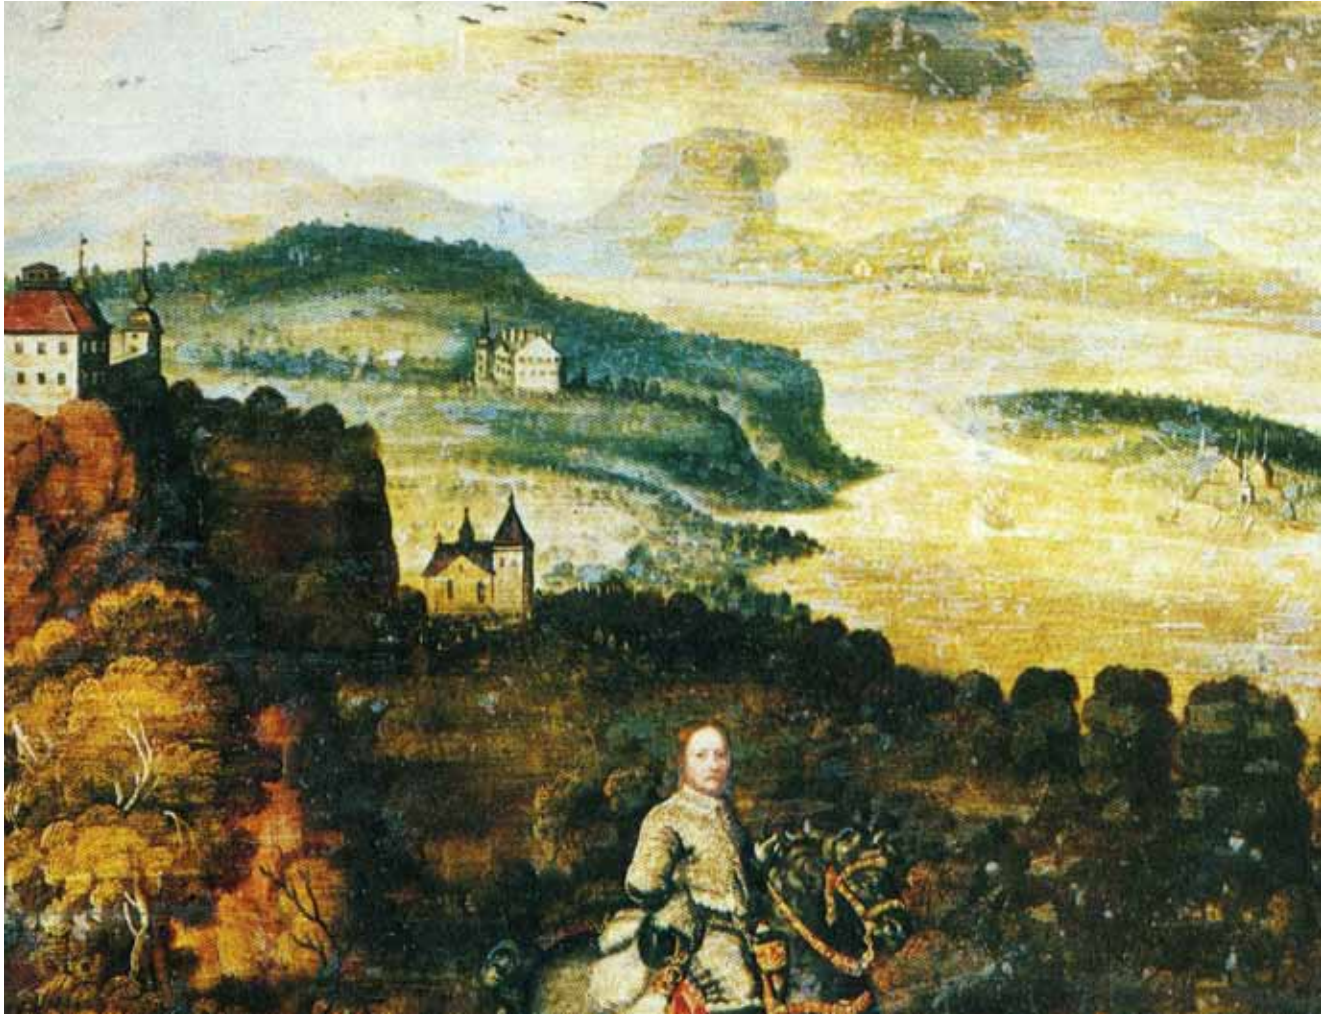
FIGUR 4. Johan Werner den äldres tavla av greve Per Brahe den yngre i sitt grevskap, utförd 1649, idag på Skokloster. Här syns, i bildens högra del, 1642 års hamnanläggning, belägen mitt för Visingsborgs sjöport med två likadana bryggor.

*man ser årligen ske rundt omkring ön.”* (Allvin 1859 s 121). Anläggandet skedde *”icke utan stort besvär och omkostning för siöns diuphets skull”* enligt den braheska sterbhusinlagen (Grennfelt 1980 s 145). Man ser anläggningen på Johan Werner d.ä:s tavla av greve Per Brahe d.y. i sitt grevskap från 1649. Den är placerad mitt för slottets tornkrönte så kallade ”sjöport” och består av två lika stora bryggor som skjuter rakt ut. Slottets borggård förbands med hamnen genom en täckt gång som ledde genom östflygelns sydligaste del. Denna gångs mynning mot hamnen utgjordes av ”sjöporten”. Gången återupptäcktes vid 1930-talets arkeologiska undersökningar. I brev från hauptman Lars Jonsson till Per Brahe den 23 september 1666 omtalas *”bron som man går neder i hamnen [från slottet]”* (Larsson Haglund 2010 s 418).

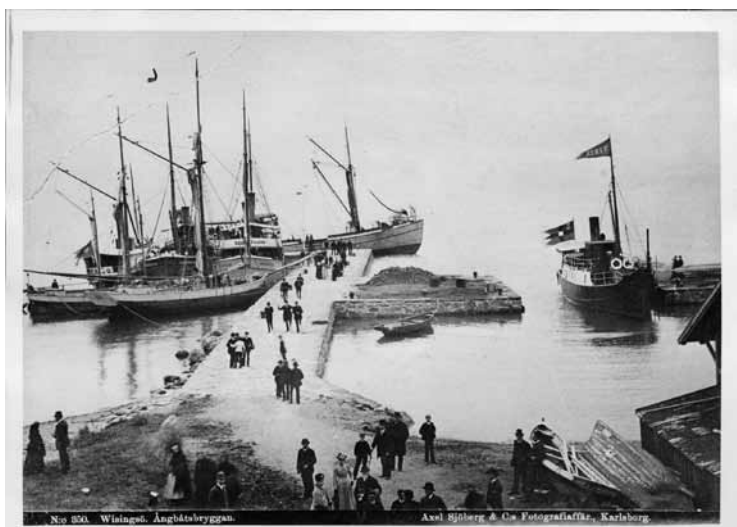
FIGUR 9. Fotografi från 1880-talet av ångbåtshamnen, sedd från land. JLM arkiv.

trafik Jönköping – Gränna – Visingsö (Grennfelt 1980 s 258). Fartygen hade dessutom blivit större och trafiken tack vare Göta kanal mer intensiv. Visingsborgs hamn var för liten och föråldrad. I samband med detta fick resterna av Per Brahes hamnanläggning moderniserats kraftigt. Denna om- och tillbyggnad skedde genom dåvarande Skogsstyrelsens försorg och nyttjade stenmaterial från slottsvallarnas förfallna yttre stenfasader (Smålands folkblad 17 december 1942). Först förlängdes den norra piren och något senare den södra. Pirarna är traditionellt konstruerade med nedsänkta stenfyllda timmerkistor på vilka sedan murats kajkanter av huggen sten och mellanrummet fyllts med natursten. Överst lades flata stenhällar (Hederström 1994). Ångbåtsbryggan kan således sägas bokstavligen ha sina rötter i 1600-talets hamnanläggning.

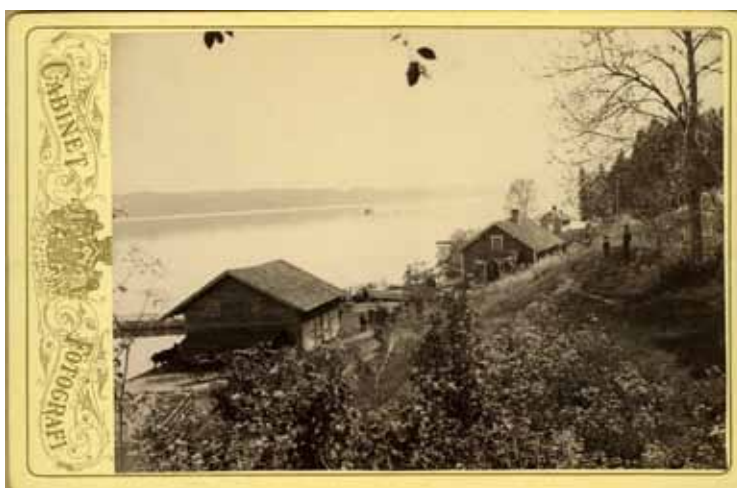
FIGUR 10. Fotografi från 1880-talet av strandpartiet med båthus vid ångbåtshamnen. JLM arkiv.

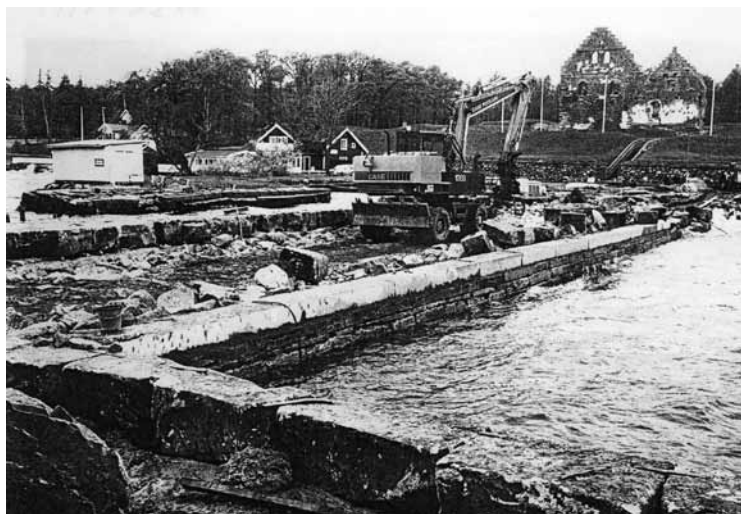
FIGUR 14 VÄNSTER. Fotografi från pågående restaureringsarbeten 1992–1994. Foto Christine Hederström. JLM arkiv.

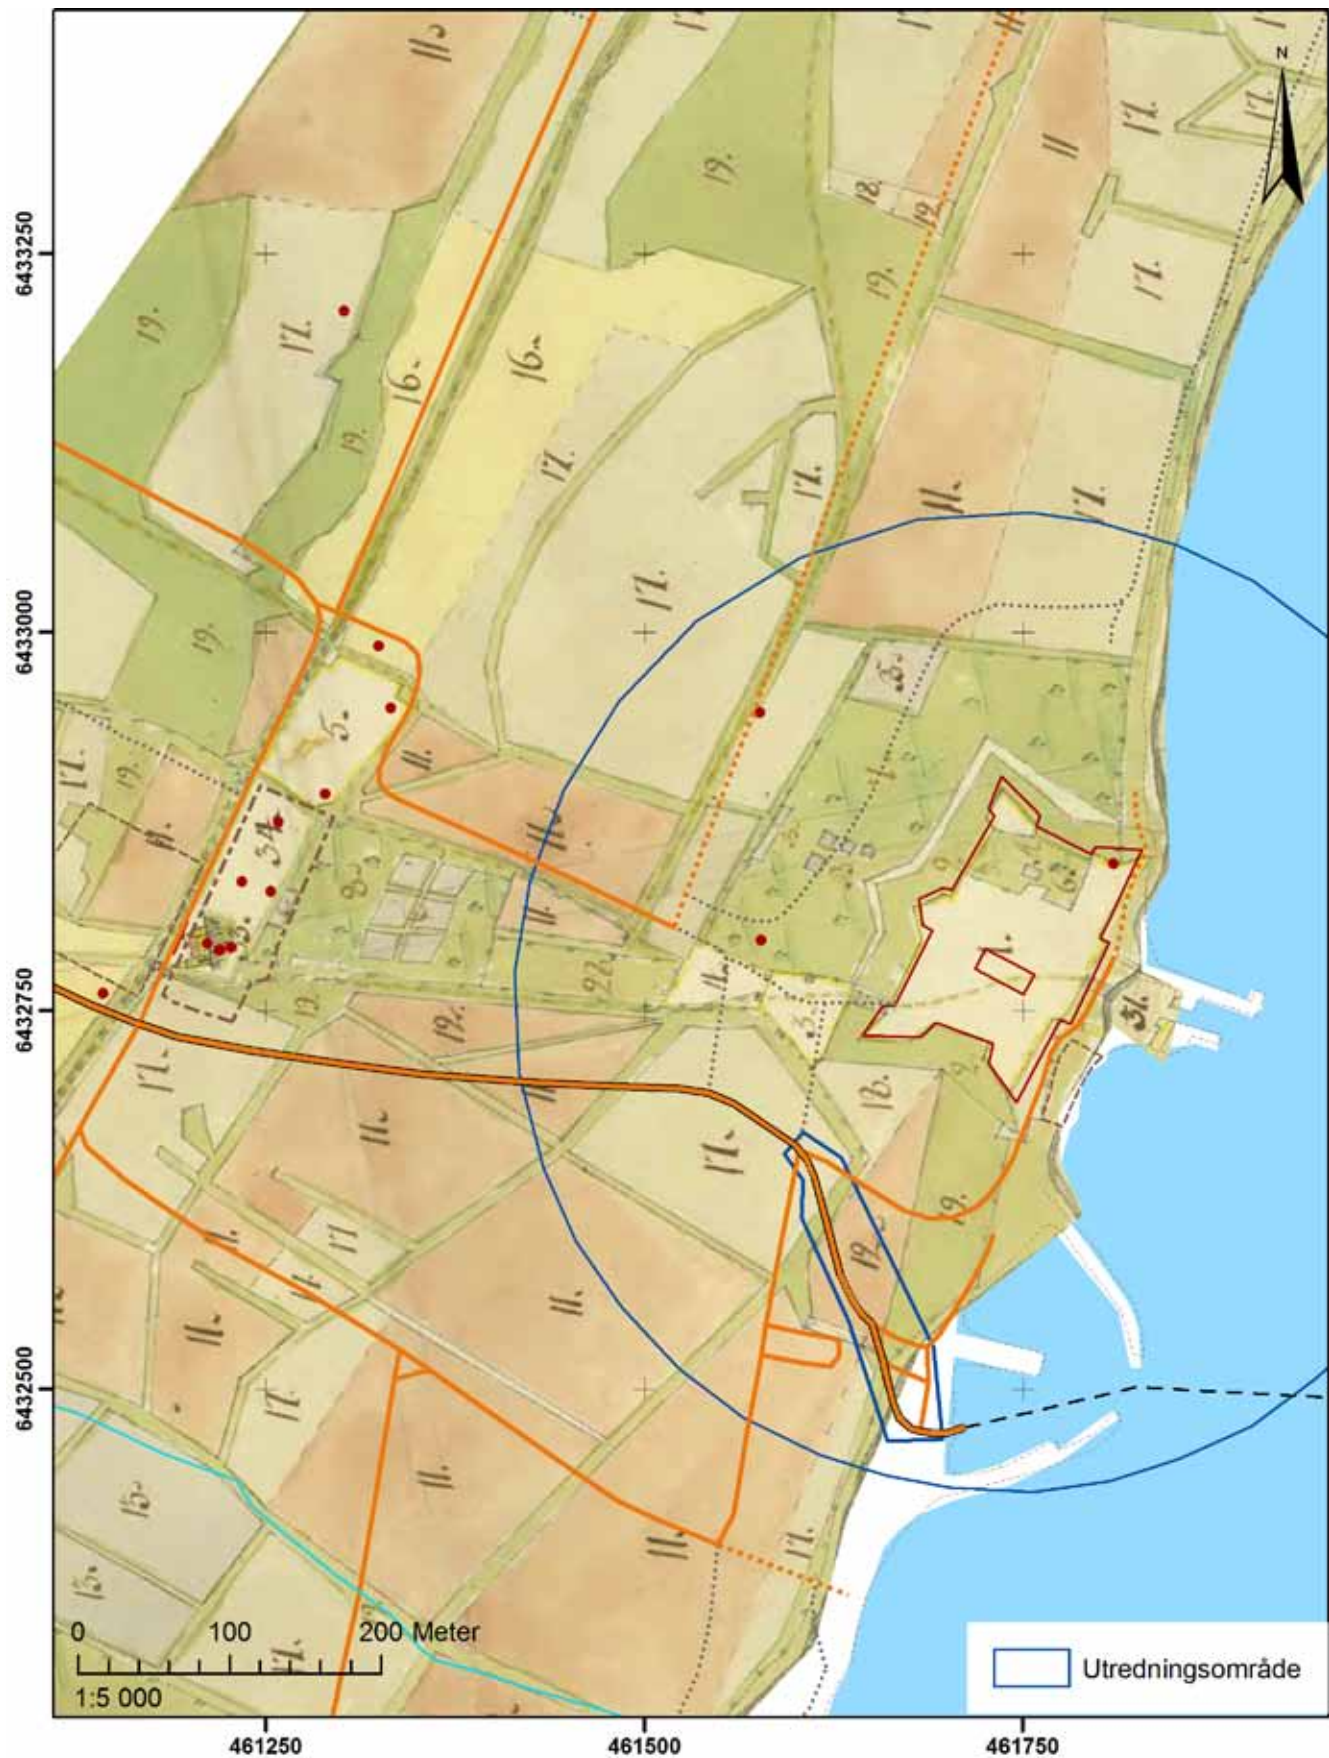
År 1767 var slottet nerbrunnet och befanns i ruiner. Över slottsområdet går en väg ner mot hamnanläggningen som är identisk med den som fanns på platsen sextio år tidigare, se FIGUR 16. På 1760-talet var den gamla beridareplatsen dels uppodlad till åker, dels brukad som äng. Dock står den långa stallbyggnaden kvar, men den ursprungliga anknytningen till slottsområdet har kapats.

FIGUR 16. Avmätningsskarta från år 1767, Jonas Duker (E127-31:3 1767). Dagens vägnät har lagts till på kartan.

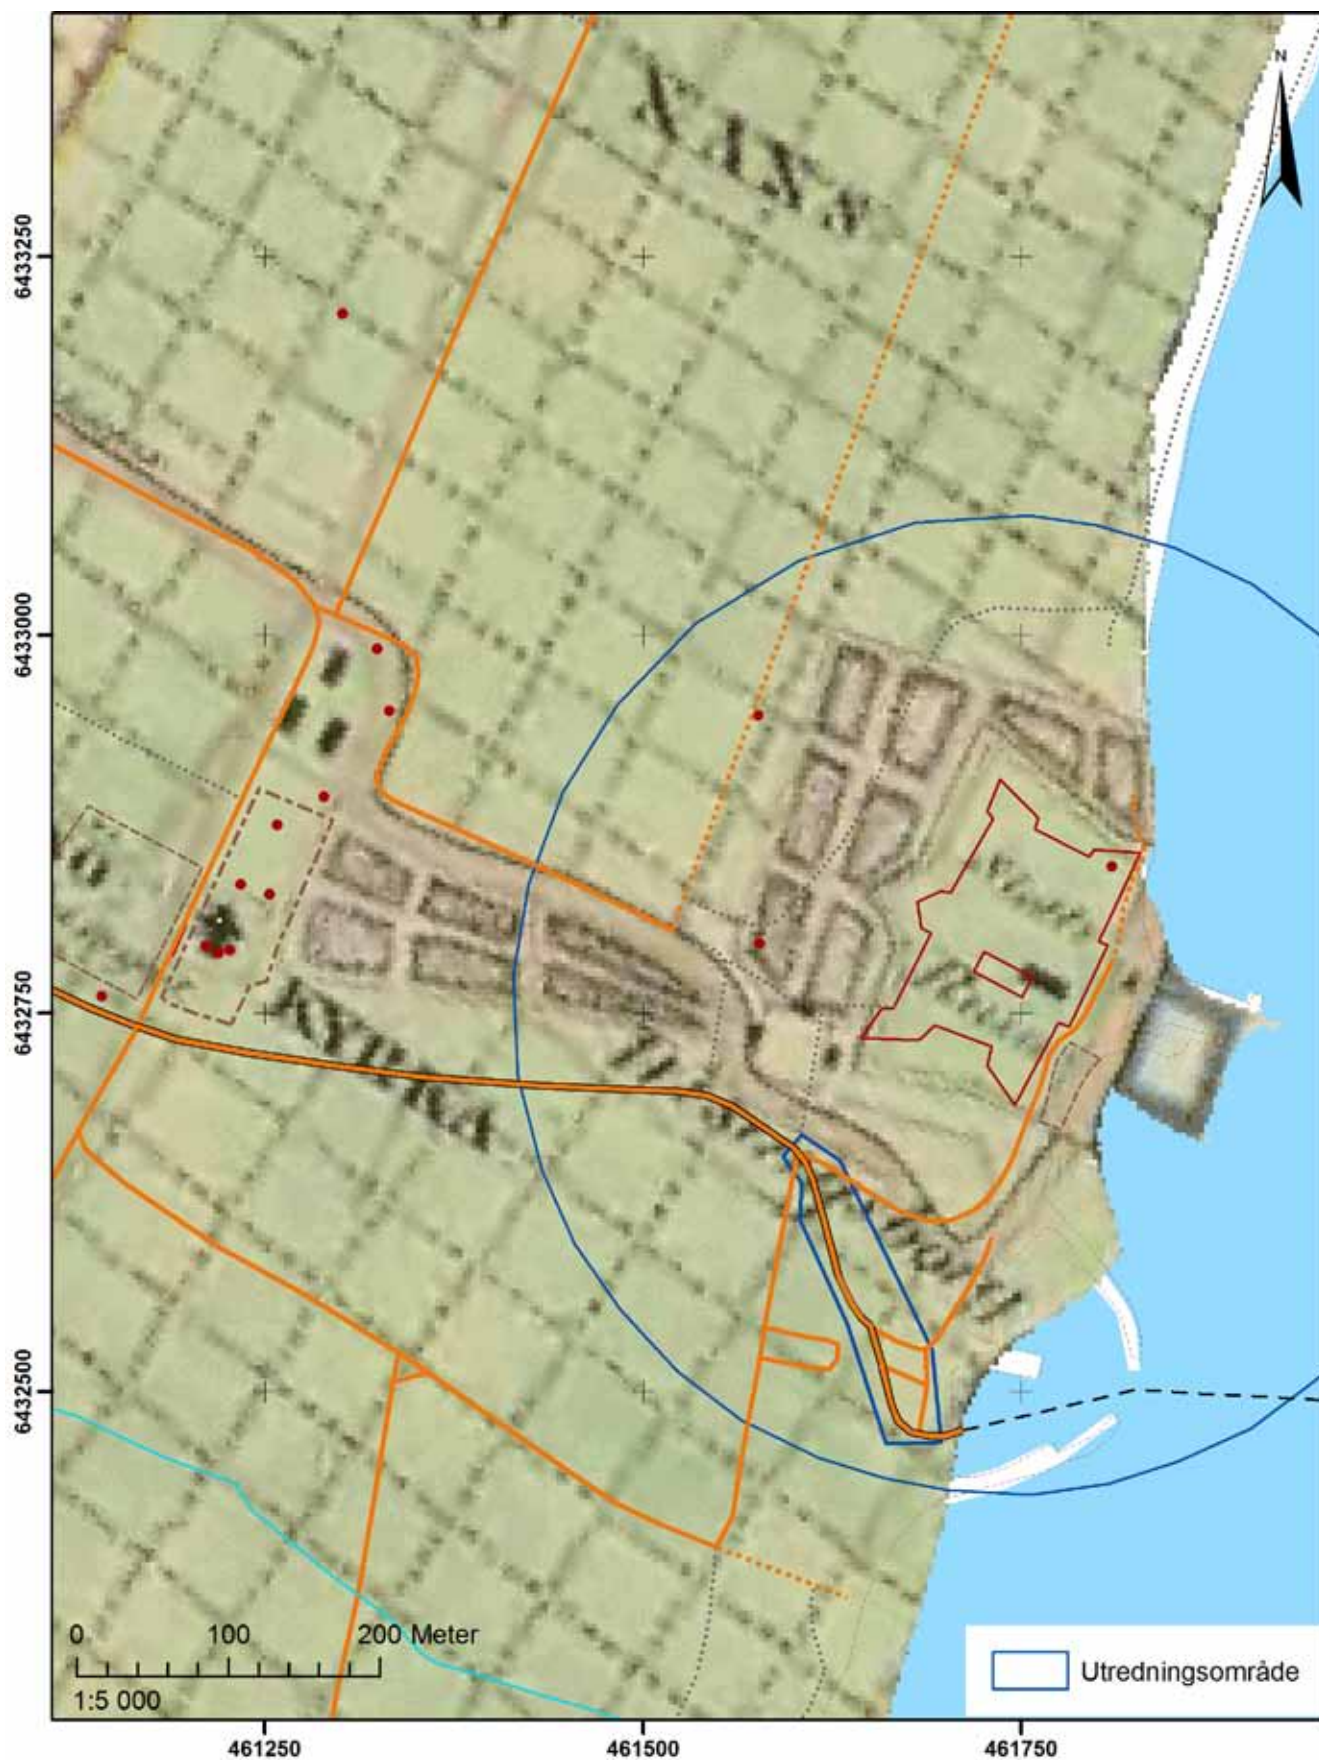
FIGUR 18. Visingsö socken 1853. Teodor Bernhard Elfström (E127-1:4). Dagens vägnät har lagts till på kartan.

Den landskapsförändring som genomfördes mellan 1799 och 1853 var omvälvande. Ekplanteringen på 1820–1830-talet skedde på Visingsborgs åker- och ängsmark och ekplanteringen kom att klättra dikt in mot slottsområdet, se FIGUR 18. Hamnen är kvar i området öster om slottet som vid denna tid beskrivs i kartan som slottsruin. Planområdet går genom den nyanlagda ekplanteringen.

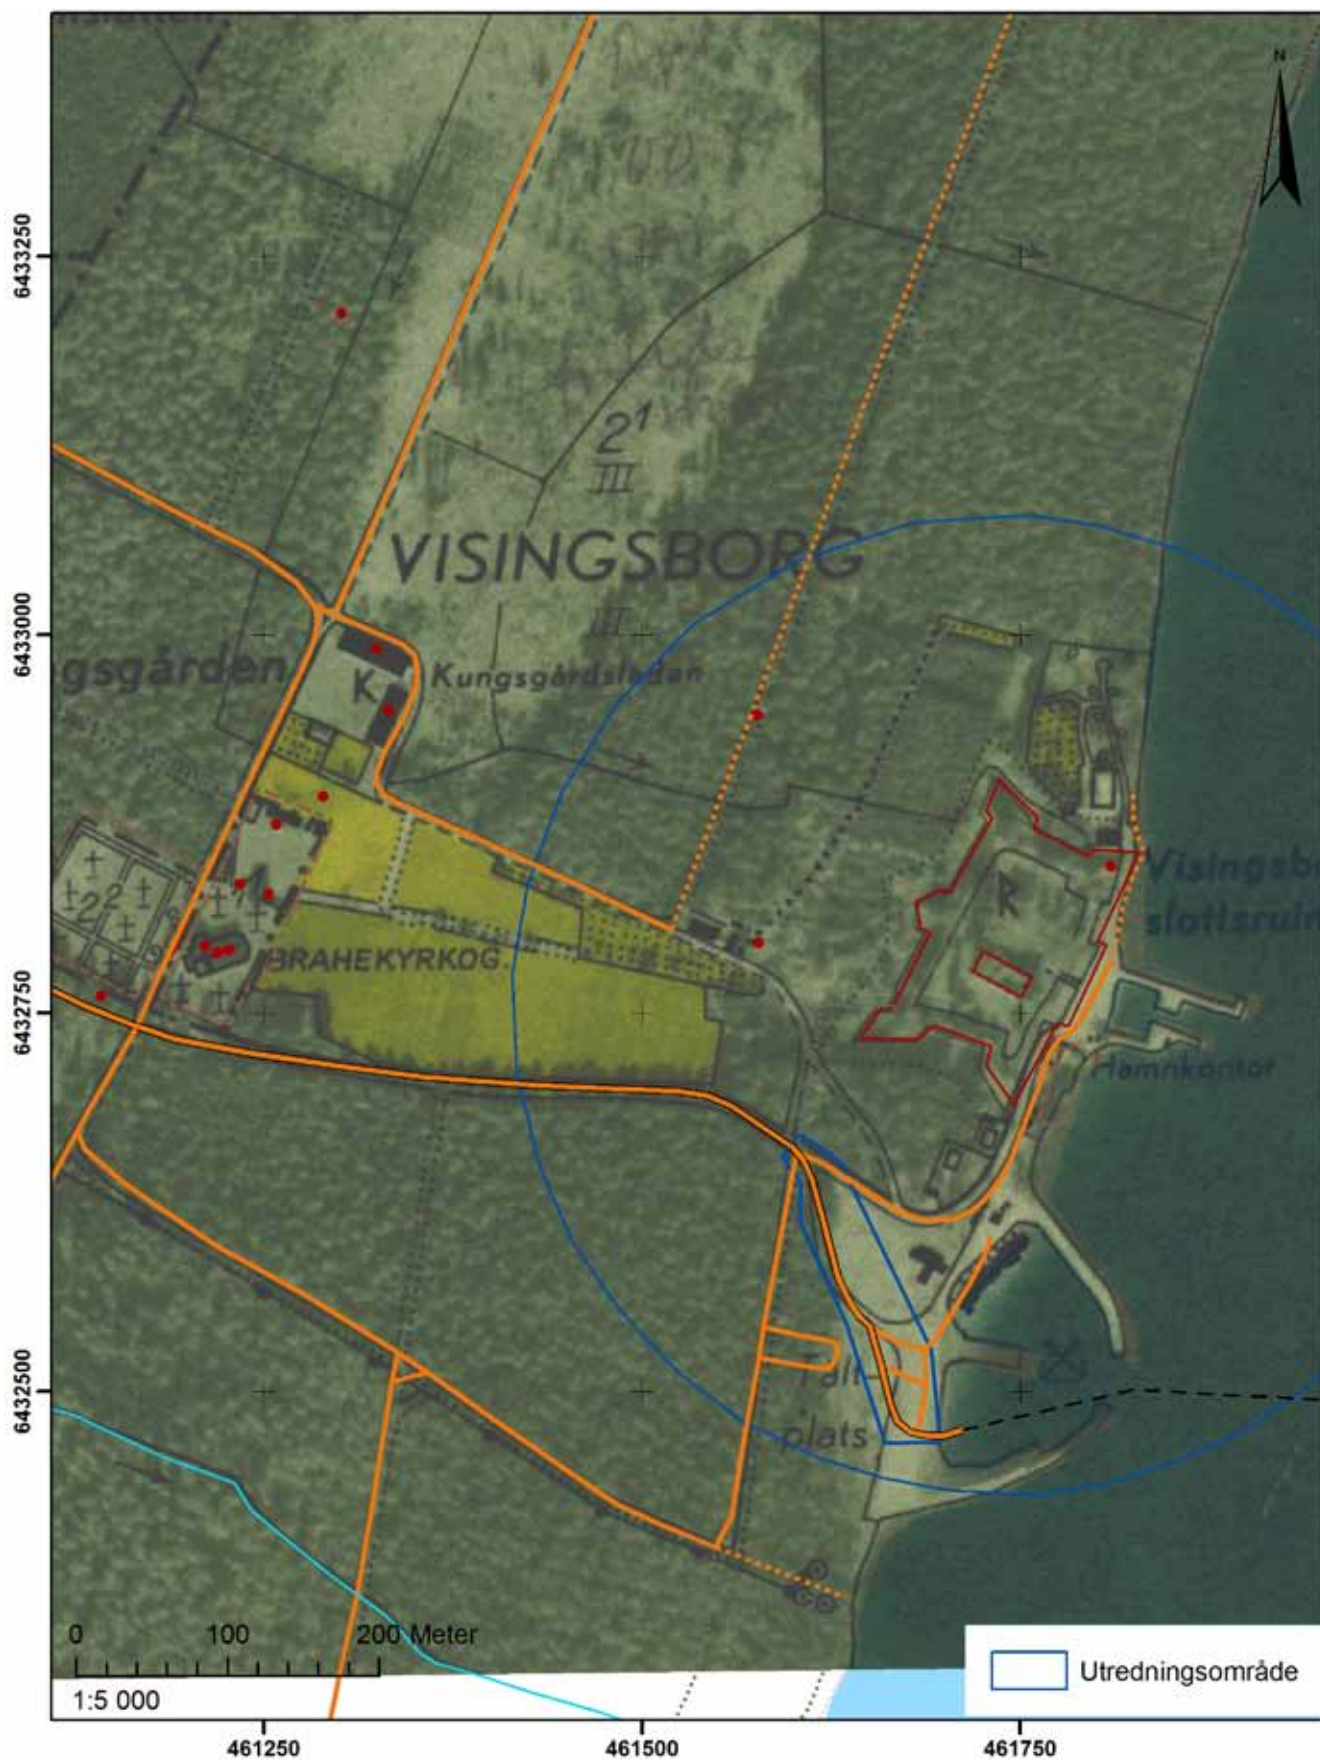
FIGUR 19. Ekonomiska kartans blad 7E 7c från 1954. Dagens vägnät har lagts till på kartan.

Resultatet av den totala landskapsomvandling som skedde under 1800-talets första årtionden framträder på 1950-talets ekonomiska karta, se FIGUR 19. Den enda öppna mark som finns i anslutning till Visingsborg är åkermarken strax öster om kyrkan. I övrigt täcks hela kartutsnittet av ekskog. På 1950-talet hade den nya hamnanläggningen sedan länge tagit över rollen från den i norr liggande slottshamnen. En ny väg hade anlagts till hamnen och denna väg har med några modifieringar varit kvar tills i dag. Bebyggelsen i hamnområdet var på 1950-talet föga omfattande. Intill hamnen låg en campingplats.

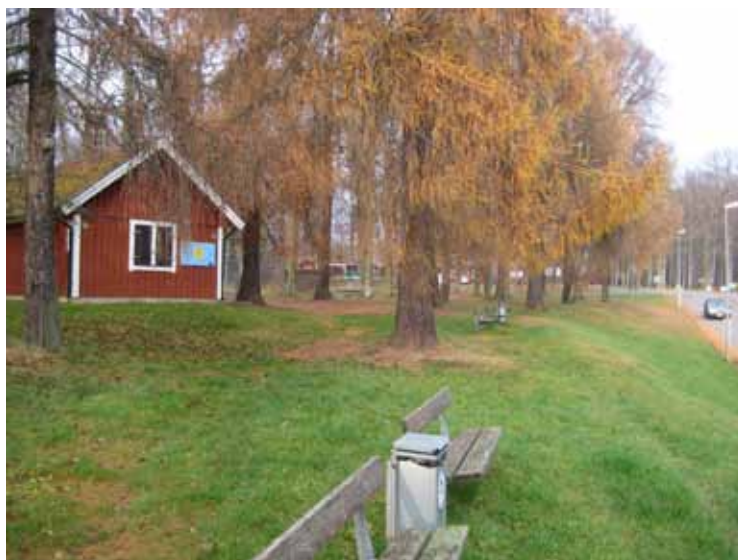
FIGUR 20. Foto över platsen för slottsstallarna, från sydost. foto Anna Ödéén.

Fältinventeringen genomfördes den 23 november i form av en besiktning på platsen. Utifrån kartstudien framstod läget för slotts-stallarna och beridareplatsen som mest angelägna att studera. Vid fältbesiktningen kunde konstateras att platsen för stallet var stört av sentida ingrepp. Väster om platsen är ett befintligt hus och mellan detta och nuvarande väg har stallet legat. Sträckan mellan vägs slänt och hus är endast 14 m långt och inom 11 av dessa har området fyllts ut. Inom de återstående tre metrarna växer en större lärk, se FIGUR 20.

Fornlämningsbild och närhet till Visingsborgs slott gör området intressant varför alla ingrepp bör föregås av en arkeologisk utredning. Det nu aktuella utredningsområdet är litet och är till större delen förvanskat och förstört genom senare tiders anläggningar, schaktningar och utfyllnader. Inom området kan rester av förhistorisk och medeltida aktivitet samt aktiviteter kopplade till grevskapstiden finnas varför en arkeologisk utredning etapp 2 bör genomföras för att konstatera om fast fornlämning berörs.

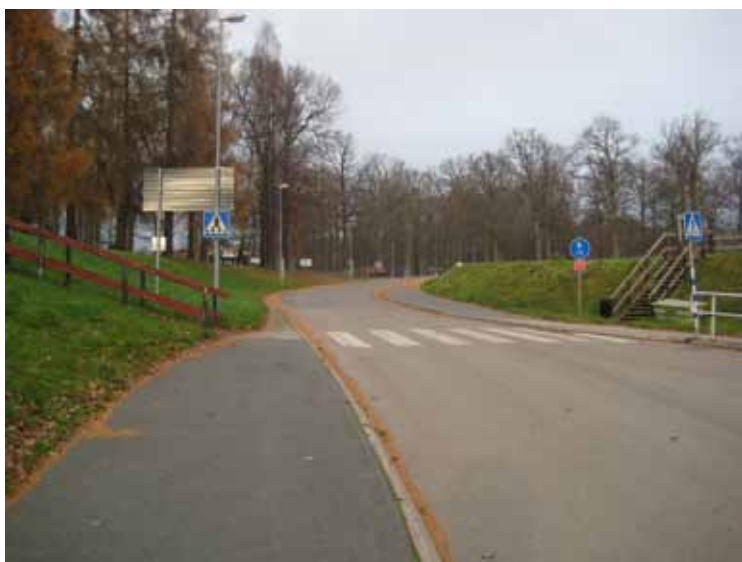
Öster om befintlig väg är idag en grönyta som enligt folk i bygden kallas för *Sågeplan*. På platsen ska en ångsåg ha stått. troligen har den varit i bruk från omkring 1880-talet (Kardell 1997 s 70). Några spår efter denna kunde inte iakttas då området troligen schaktats ut och besåts med gräs.

FIGUR 21. Foto över utredningsområdet, från sydost. Foto Anna Ödéén.
