# Murar på stranden - bastion Carolus och sjömuren

Arkeologiska förundersökningar inom RAÄ nr 49:1, 50:1 och 137:1, Jönköpings slott, inför bostadsbyggnation inom kvarteren Väster 1:1 och Götaland 5, Jönköpings stad och kommun, Jönköpings län

## **Murar på stranden - bastion Carolus och sjömuren**

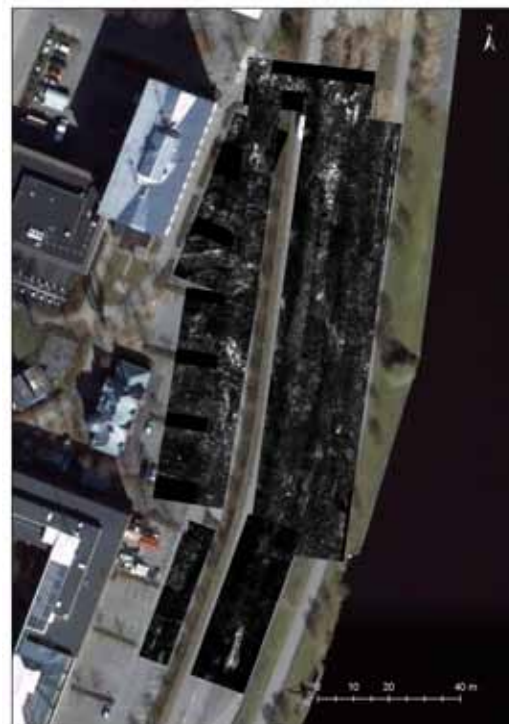
FIGUR 27. Georadarkartering av lämningar efter bastion Carolus och sjömuren. Bilden visar situationen 130 cm under befintlig markyta. Utförd på Västra kajen år 2010 av Lars Winroth, Modern Arkeologi KB.

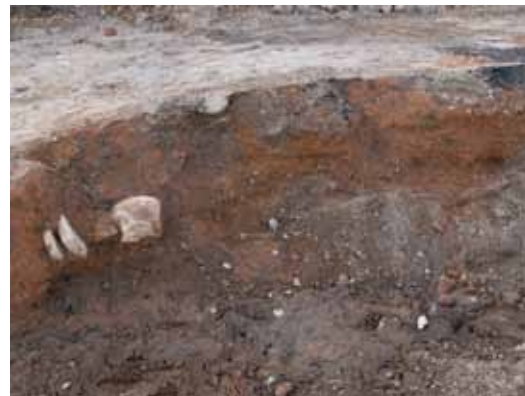
FIGUR 29. A1435, en möjlig medeltida tegelugn delvis ingrävd i strandbrinken. Anläggningen är  $^{14}\text{C}$ -daterad kring år 1400.

Därefter utfördes en <sup>14</sup>C-analys av Göran Possnert vid Ångströmlaboratoriet, Uppsala Universitet (Bilaga 5). Resultatet placerade ugnslämningen A1435 i senmedeltid, närmare bestämt till en kalibrerad datering 1395 till 1435 AD (angivet med 1 sigmas noggrannhet). Detta stämmer väl med att klosterkomplexet genomgått en byggnadsfas vid denna tid, eftersom de tre längorna och då speciellt själva klosterkyrkan framstår som goda representanter för

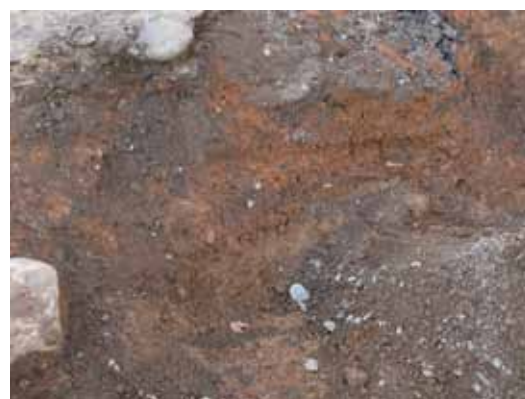
FIGUR 30. A1435, detalj av fyllningsmaterialet. En blandning av tegelkross och bränd lera.

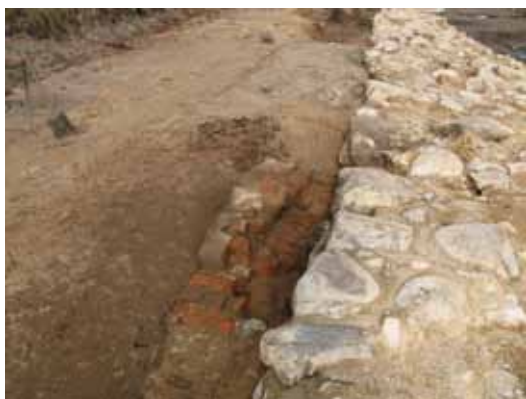
FIGUR 31. A864 en större eldstad uppmurad av återanvänt tegel. Delvis övertäckt av kurtinmuren A791, uppförd på 1610-talet.

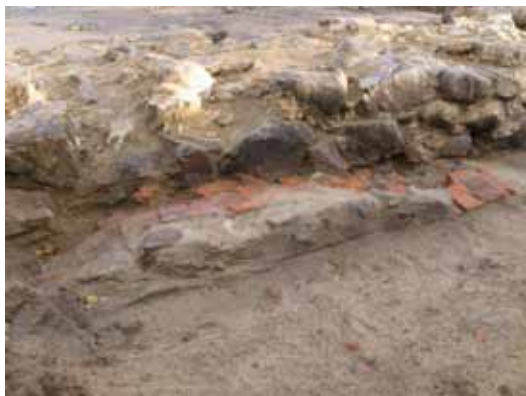
FIGUR 32. A864 den isolerande lerkappan kring eldstaden.

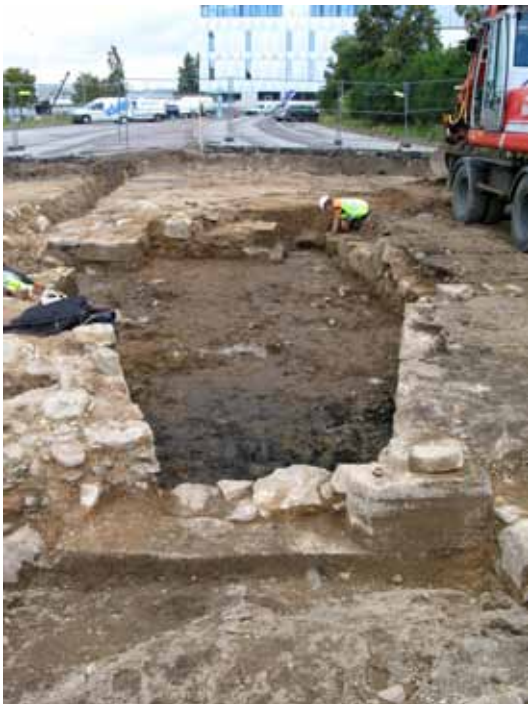
FIGUR 34. Den västra kasematten med embrassyren och dess kanonport. Notera den fint avfasade karmstenen.

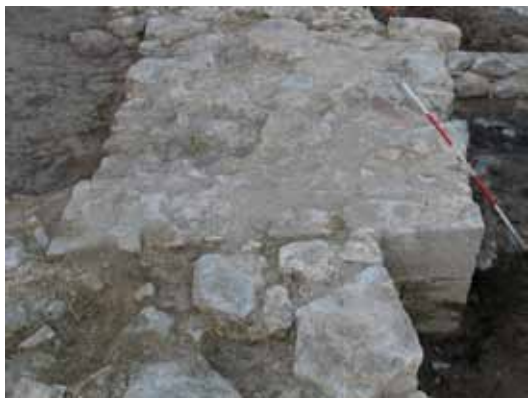
FIGUR 35. Skarven mellan A529, bastionens norra fasadmur och den sekundärt uppförda muren A669. Notera hur den provisoriska muren täcker vad som avsetts bli en dagermur.

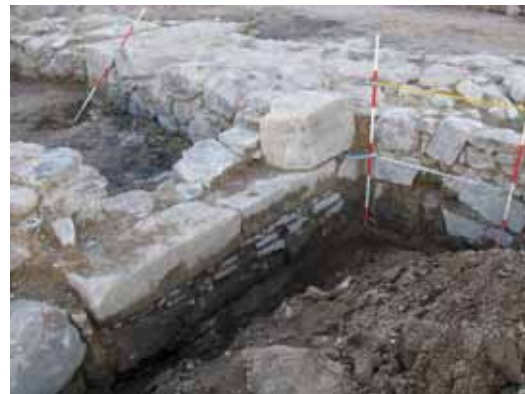
FIGUR 36. Hörnet där A529 bastionens norra mur möter sjömuren (kurtinen) A791. Medan bastionens fasad försetts med en lutning på ca 10° var kurtinens utsida lodrät.

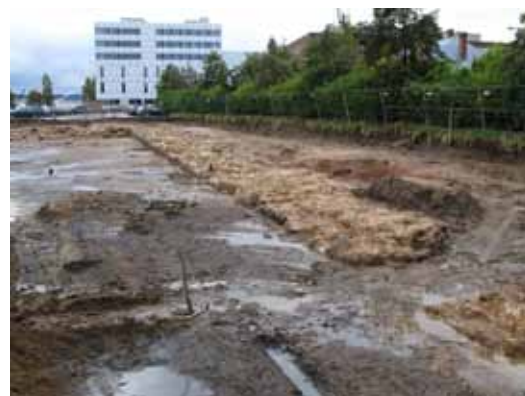
FIGUR 37. A791, den imponerande kurtinen. Cirka 75 m frilagt murverk från 1610-talet.

murkärnan? Så borde vara fallet med tanke på den tyngd som placerats bokstavligen på lösan sand, intill ett strömdrag i en sjö vars botten stupar brant bara några få meter från murens östra fasad. Samtidigt skulle en sådan fundamentering ha påträffats i de två provschakt som öppnades intill muren. Där fanns dock vare sig spår av pålning eller rustbädd. Man kan också notera hur muren placerats rakt ovanpå ugnen A864 utan att man bemödat sig med att först avlägsna denna byggnadslämning.

Det intryck som kurtinmuren/sjömuren vid Jönköpings slott ger är som en mindre lyckad, framtvingad lösning. Att uppföra en fullmur med lodräta sidor där en kasematterad, välvd skyttegång planerats tyder på att byggprojektet drabbats av svårigheter som lett till olyckliga kompromisser. Detta passar också väl in med efterspelet till Kalmarkriget, där Sverige vid fredsslutet 1613 ålades att betala ett krigsskadestånd på 1 million riksdaler silvermynt till Danmark. Utbetalningarna skulle ske vid fyra tillfällen under nästkommande sex år. Detta medförde en enorm belastning på den svenska ekonomin, där 32% av statsfinanserna årligen fått läggas på vad som nominellt var en lösensumma för Älvsborgs fästning. Under stora uppföringar, framför allt ett extremt skatteuttag, lyckades Kronan klara detta åtagande inom utsatt tid (källa: Wikipedia). Men, det var under just dessa år på 1610-talet som den inre befästningsgördeln på Jönköpings slott slöts genom färdigställandet av bastion Christina och uppförandet av slottets sjömur (Karlson 1996:42). Vad man ser i frågan om förenklingar i Flemings ursprungliga befästningsplan är sannolikt resultatet av en svår ekonomisk situation där besparingarna har sanktionerats från högsta ort. Dessutom har man haft att anpassa sig till ogynnsamma markförhållanden vilket kan ha spelat in när det gäller hur befästningarna har utformats rent praktiskt.

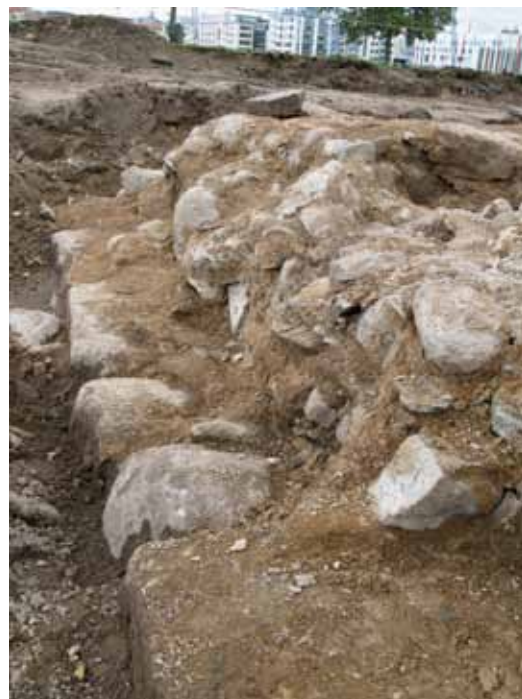
FIGUR 42. Den noga nedbrutna fasaden på bastion Carolus norra flank. Bara syllstenarna och murkärnans nedersta del har lämnats in situ.

Påfallande lite rasmassor och sten från själva demoleringsarbetet låg kvar invid och över ruinen, ett tecken på hur samvetsgrant man genomfört rivningen. Ett provisoriskt fundament påträffades i valvöppningen mellan den östra och den mittraste kasematten (A2156). Här har ett tillfälligt stöd placerats för att hindra ett ras. I nästa valvöppning fanns en sekundärt insatt tröskel (A559) till en dörröppning anpassad för ett rum vars golvnivå redan delvis fyllts upp med rasmassor. Inne i den västra embrassyren fanns en sekundärt insatt mur (A702) som stängt till kanonporten. Vi vet från skriftligt källmaterial att fästningsartilleriet på Jönköpings slott avvecklades i slutet av 1600-talet, varefter de forna kanonvärnen har utnyttjats som förrådesrum ända fram till dess att befästningsverken demolerades. Med största sannolikhet har det lager av träkol som påträffades i den västra kasematten och dess embrassy (AL 709) samband med förvaring. Fast för en utomstående kan det förefalla märkligt att lägga träkol i en såpass fuktig miljö som kasematterna i bastion Carolus.

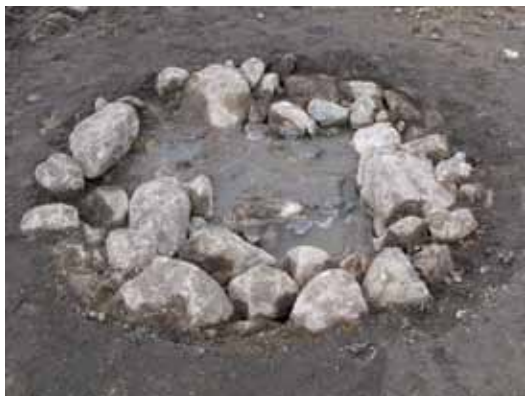
FIGUR 43. Brunnen A740. Ett stensatt brunnskar som tillkommit efter att sjömuren rivits.

Alldeles norr om bastionens norra fasad framkom en stensatt brunn (A740) med en diameter på 2,3 meter. Karet var väl utfört med två lager sten på djupet. Brunnen hade fyllts igen med stora stenar utan någon mellanliggande jord. I brunnen påträffades rödgods av 1700-talstyp. Dess djup kunde inte avgöras. Det råder viss osäkerhet om brunnens datering, men den kan i varje fall inte ha utnyttjats då fästningen var fullt rustad, eftersom den ligger utanför Carolus kanonportar. Dessutom kan man fråga sig vem som skulle behöva en brunn på en strandremsa som effektivt stängdes av fästningens murar? Rimligare är då att tolka A740 som en brunn grävd först då en enkel bebyggelse hade etablerats på stranden efter 1835.

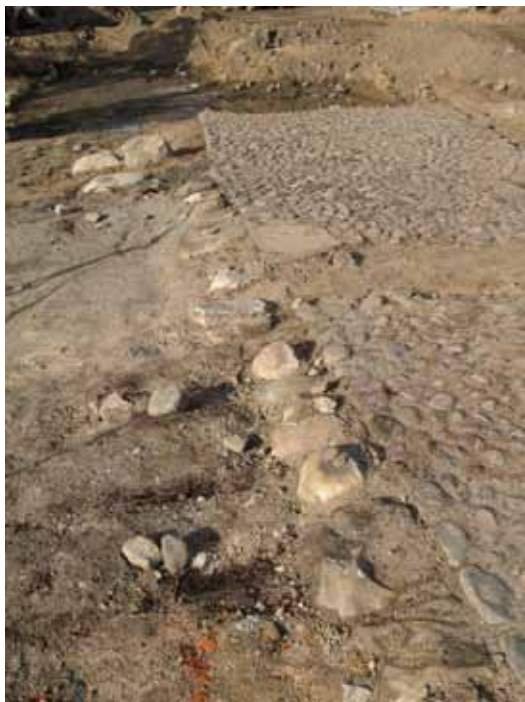
FIGUR 44. Stensyllen A370+A438 med tröskelstenen A359. Notera de tre dragarstockarna vinkelrät mot syllen. Öster om denna mindre magasinsbyggnad syns den vällagda kullerstensytan A201.

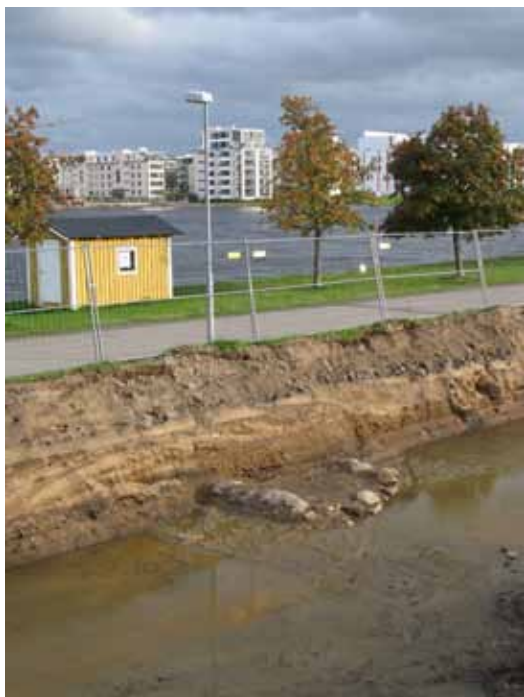
FIGUR 46. Kranfundamentet A1790, en lämning från den första Västra kajen. Daterad till 1800-talets mitt.

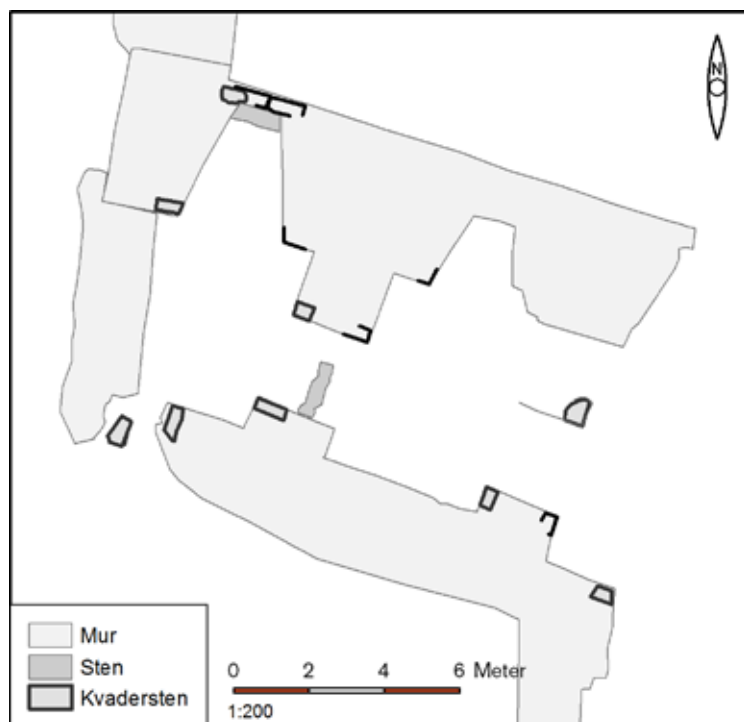
FIGUR 47. Inmätta sandstenskvadrar samt omfattningssten i den västra kanonporten. Bastion Carolus norra flank.

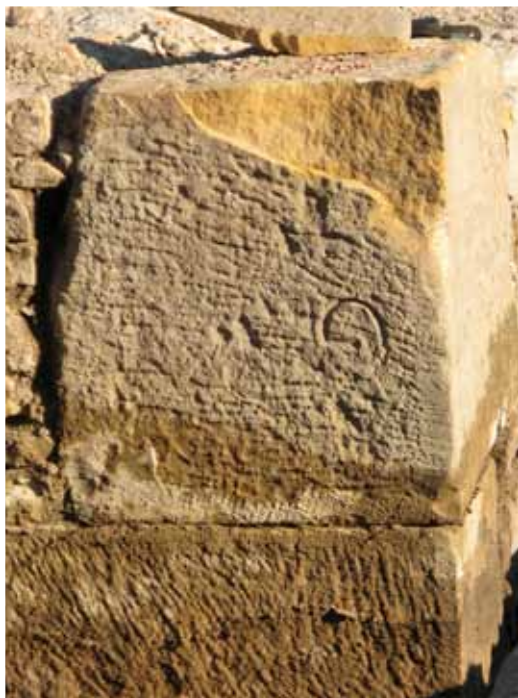
FIGUR 48. Sandstenskvader inne i den västra kasematten. På blocket syns ett stenhuggarmärke i form av ett G.

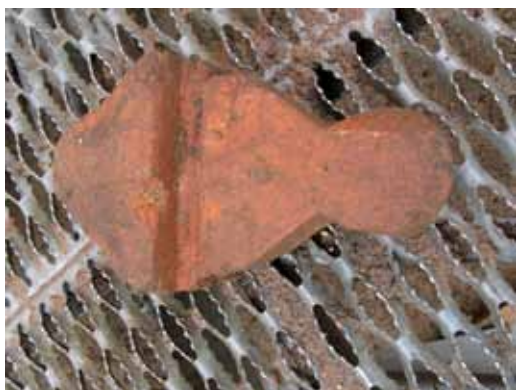
FIGUR 64. Medeltida profiltegel, avsett för mittstolpen i ett gotiskt fönster.
