# Kvarteret Vålviljan och Hahngränd i Gränna

Arkeologisk förundersökning inom del av RAÄ 79:1 inför  
fjärrvärmeledning inom kvarteret Vålviljan, Hahngränd  
och Sjögatan, Gränna socken i Jönköpings kommun,  
Jönköpings län

# Rapport över utförd arkeologisk undersökning

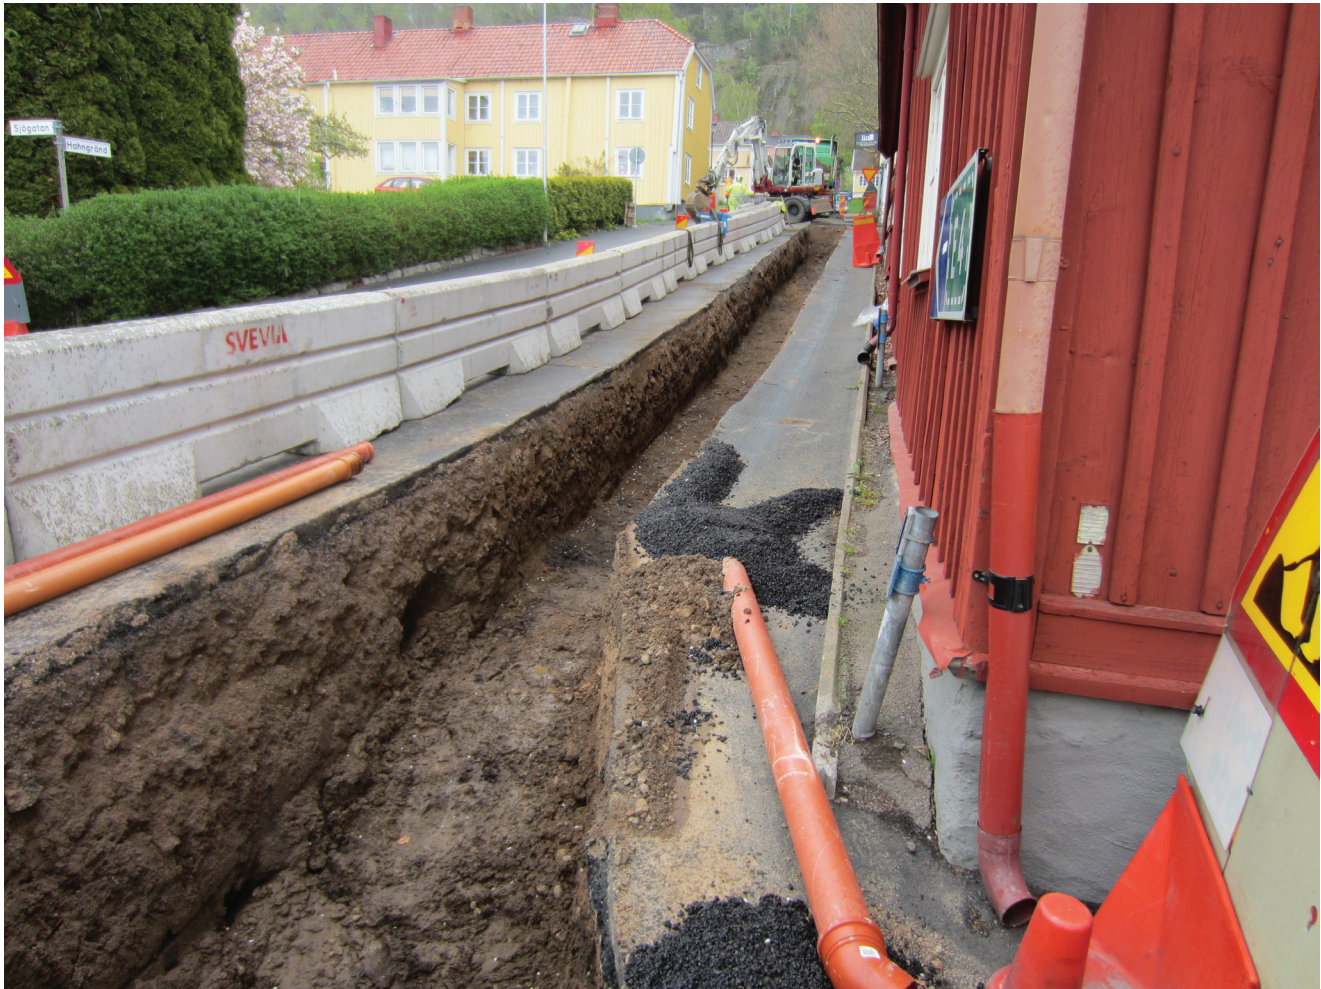
Hahngränd sett från Sjögatan med ingången till gården i kvarteret Vålviljan uppe vid grävmaskinen. Det mörkare kulturlagret synligt i botten av schaktet i förgrunden.
