# Hammarsmedjan i Marieholm

Arkeologisk undersökning av del av fornlämning  
Åsenhöga 65:1, Skärvhult 2:1, Åsenhöga socken i Gnosjö  
kommun, Jönköpings län

## **Hammarsmedjan i Marieholm**

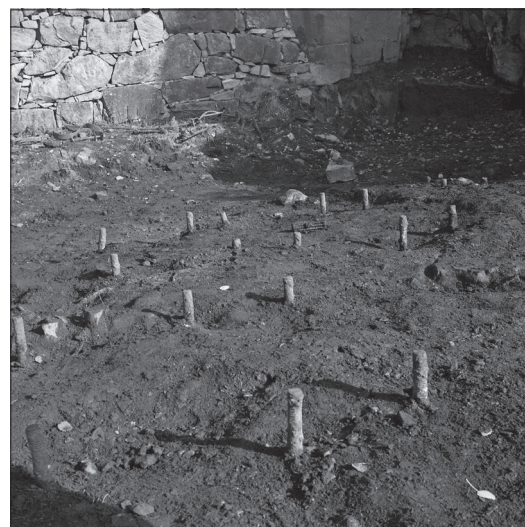
Valsverket har varit fäst med tolv par järnstänger (diameter 60 mm och längd minst 600 mm). De åtta sydligaste paren bildade fyra ”stolar”. Hela anläggningen har varit 12 x 1,8 meter stor och har drivits av ett vattenhjul av överfallstyp. Intill valsverket finns ytterligare minst två järnstänger vars funktion är något oklar. Eventuellt har en sax för klippning av det valsade materialet funnits väster om valsverket.

Parallellt och sydöst om A204 finns fem par fästjärn, troligen också för ett valsverk. Järnstängerna har samma dimension som i A204. Hela konstruktionen har varit ca 4 x 2,2 meter stort. Minst två stolar har fått plats här.

FIGUR 3. Fästjärn till valsverken efter rensning.

Undersökningsområdet bör marktäckas, helst med gräsmatta. Samtidigt bör man beakta olycksrisken vid uppstickande järnstänger dels vid valsverken och dels längs kanalkanten. Förslagsvis bör dessa ytor avspärras på något sätt så att besökare inte kan gå för nära vare sig järnstängerna eller kanalkanten.

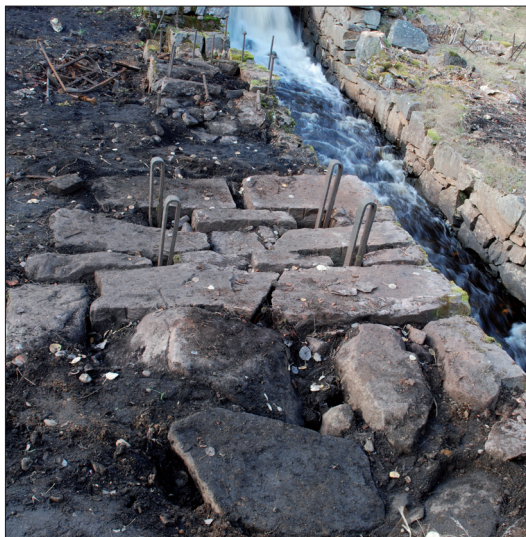
Fundament till stångjärnshammaren bestod av stora stenblock lagda i en fyrkant vid kanalkanten. Fyrkanten mätte 2,5 x 2,5 meter och de största stenarna mätte 1,2 x 0,8 meter. Mellan stenarna var monterat fyra stycken böjda bandjärn i vilka själva hammaren hade varit fäst. Järnen bildade en fyrkant med måtten 1,5 x 0,9 meter (NÖ-SV) och de höjde sig 0,5 meter ovanför stenfundamentet.

FIGUR 4. Fundament och fästband i järn för stångjärns-hammaren.

Hammaren har varit monterat vinkelrätt mot kanalen och drivits direkt av ett vattenhjul av överfallstyp. Vid denna har vattnet letts längs en träränna till ovansidan av hjulet vilket har gett större kraft än om man hade använt underfallshjul.

Hammaren har varit av s.k. Baggetyp där vattenhjulets långa hjulstock varit placerad parallellt med hammarskaftet. På hjulaxeln har kuggar (bruskar) fästs och dessa har lyft hammarskaftet strax bakom hammarhuvudet. Denna konstruktion där hjulstocken är lika lång som hammarskaftet och hammaren lyfts bakom hammarhuvudet kallas för brösthammare. Konstruktionen finns beskriven i J. Bagges *Beskrifning på en ny konstruktion af Tackjernshammarställning samt tvenne Blåsmachiner; i sammanhang med regler för uppsättning af desamma* från 1843.

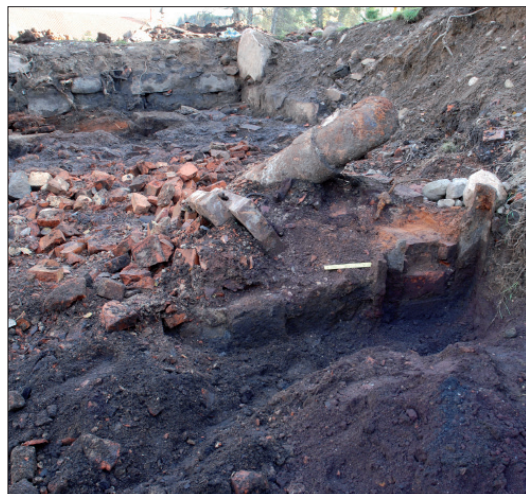
FIGUR 5. Lancashirehärden. I förgrunden syns del av här-dens långsida med den bakre sidoöppningen till höger. På ovansidan ligger dels kraftiga gjutjärnsblock som har ut-gjort härdens botten och ovanpå dessa syns varmlufts-röret.

Vid smedjans södra vägg, intill skorstenen framkom rester av en raserad ungscomplex. Stora mängder tegel, både eldfast och vanlig ligger i en 6 x 5 meter stor och uppemot 1 meter hög rashög. I högens västra del syns en del av en smidesugns yttersida, tackjärnshällarna från själva härden samt varmlufts-röret. Ugnen har ursprungligen varit cirka tre meter lång och 1,5 meter bred.

Merparten av rashögen som täckte härden har lämnats kvar som skydd för anläggningen. Mera detaljer skulle framträda om mer av rasmassorna avlägsnades. Detta ansåg dock göra mera skada än nytta i långa loppet, då inte minst teglet hotas att frysa sönder under vintern.

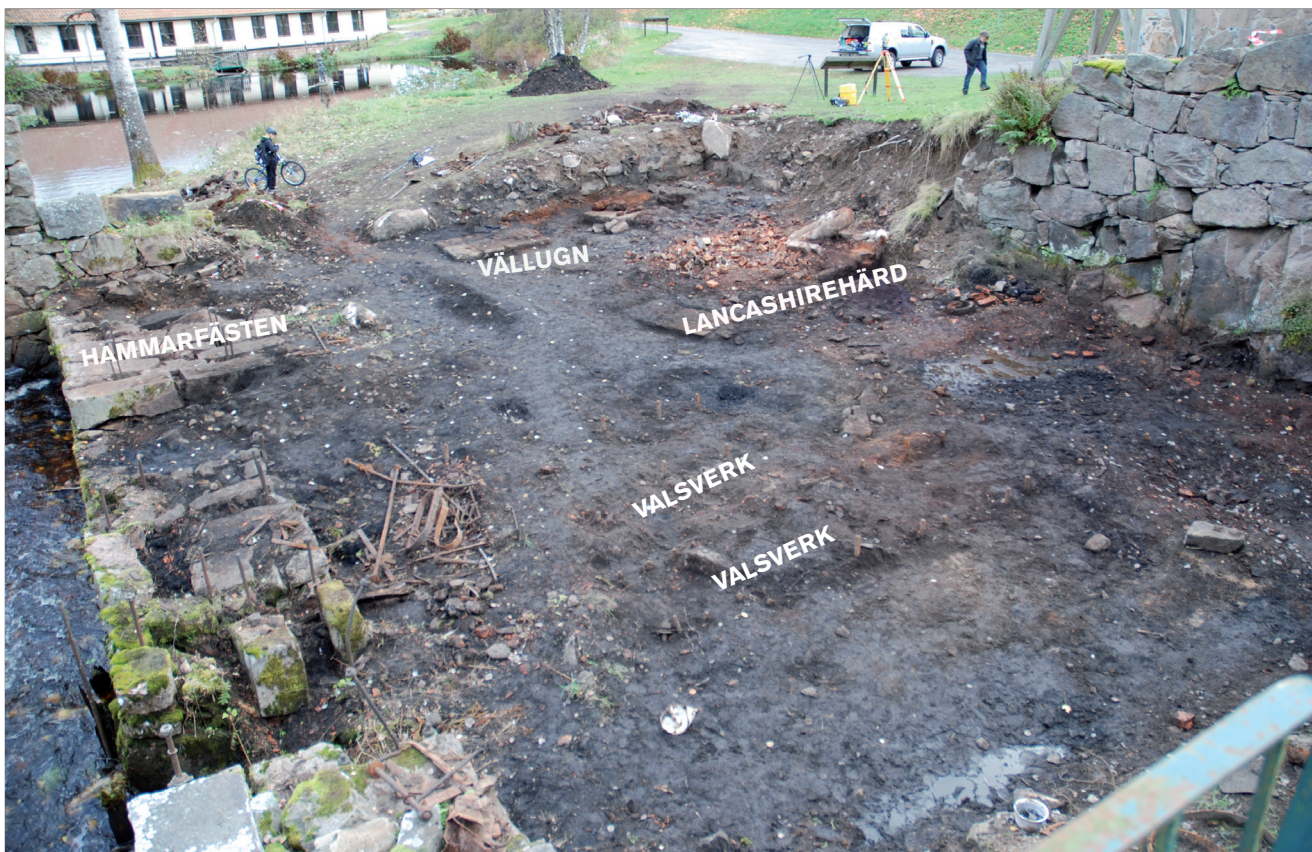
FIGUR 7. Översikt av smedjan efter avslutad förundersökning. Jämför med tolkning, FIGUR 11. Foto från norr.

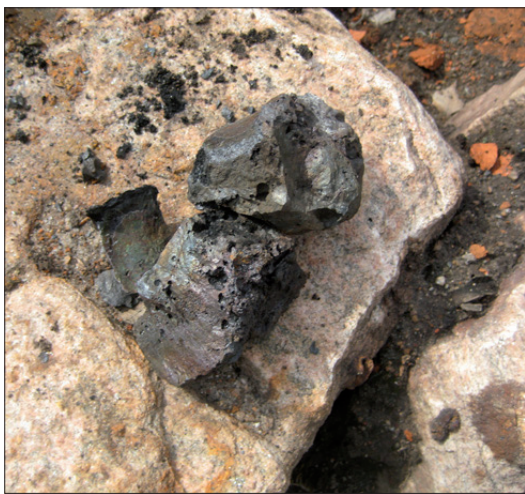
Cirka tre meter öster om lancashirehärden, i rummets sydöstra hörn, finns fundamentet till en vällugn. Fundamentet består dels av en rektangulär stenpall med måtten 2,0 x 1,2 meter bestående av stora flata, delvis tillhuggna stenar. Dessutom finns ytterligare stora flata stenhällar mellan fundamentet och skorstenen. Hela ugnen har varit cirka 7 meter lång (NÖ-SV) och har stått framför skorstenen parallellt med lancashirehärden. I rasmassorna runt fundamentet framkom mycket kompakta och tunga slaggstycken av vällugnstyp (muntligt Björn Björck. Se FIGUR 8).

FIGUR 8. Järnslag från en vällugn.

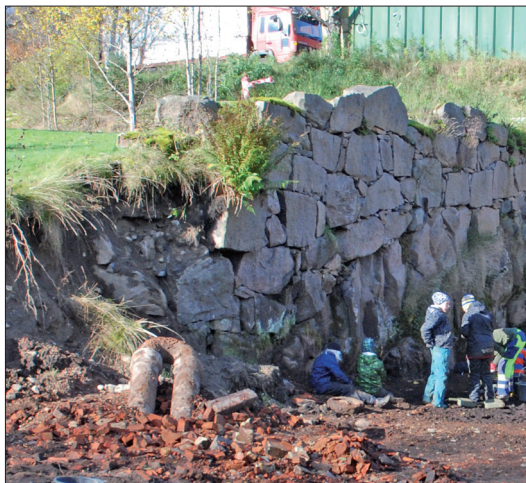
FIGUR 10. Smedjans sydvägg under pågående förundersökning.

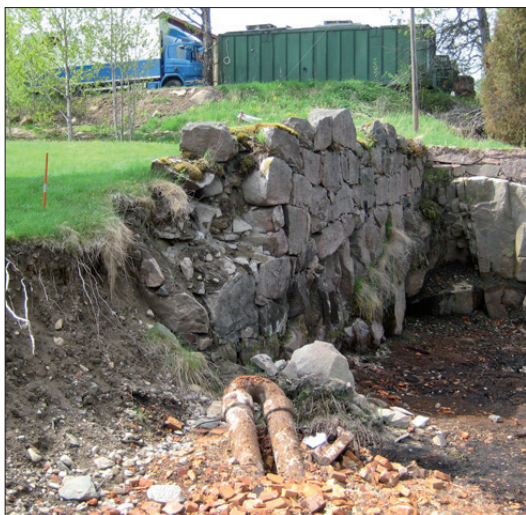
Redan efter en vinter har man kunnat se hur ömtåliga smedjans stenvägg är. Den södra väggen har drabbats av ras, och om inget görs är risken mycket stor att skadorna förvärras under kommande vintrar. Detsamma kan sägas om den intilliggande kolladan vars norra vägg har delvis rasat under den gångna vintern. Dessa murar bör åtgärdas snarast.

FIGUR 11. Samma vägg ett år senare. Större stenar har rasat ner och blottlagt murkärnan varpå ytterligare ras riskeras om inget görs.
