# Bollarpshuset II, delundersökning 2013

De arkeologiska undersökningarna av Bollarpshuset II,  
27-31 maj 2013.  
Fastigheterna Lövhult 1:1 och Släthult 3:10, Vireda  
socken, Aneby kommun.

## **Bollarpshuset II, delundersökning 2013.**

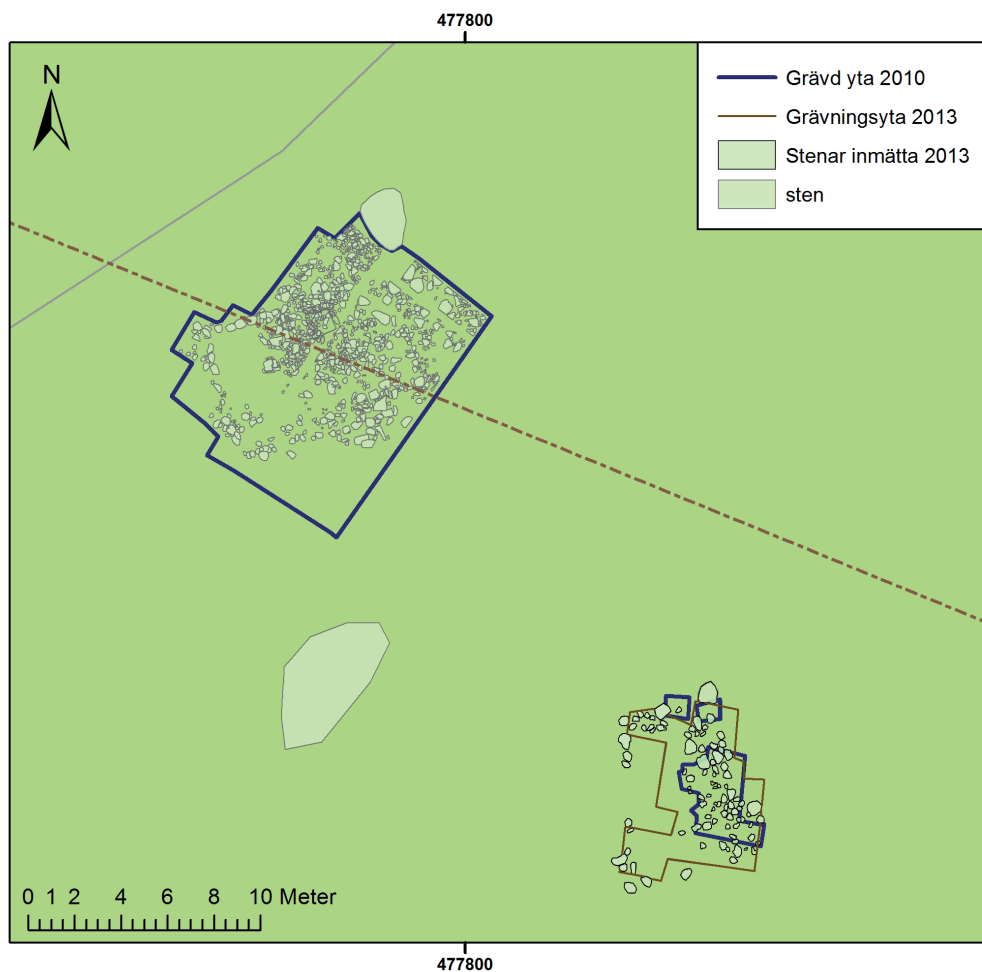
FIGUR 2. Bollarpshuset I i nordväst och Bollarpshuset II i sydost. Terrängen sluttar åt sydost vilket gör att BII ligger ca 3 meter lägre än BI.

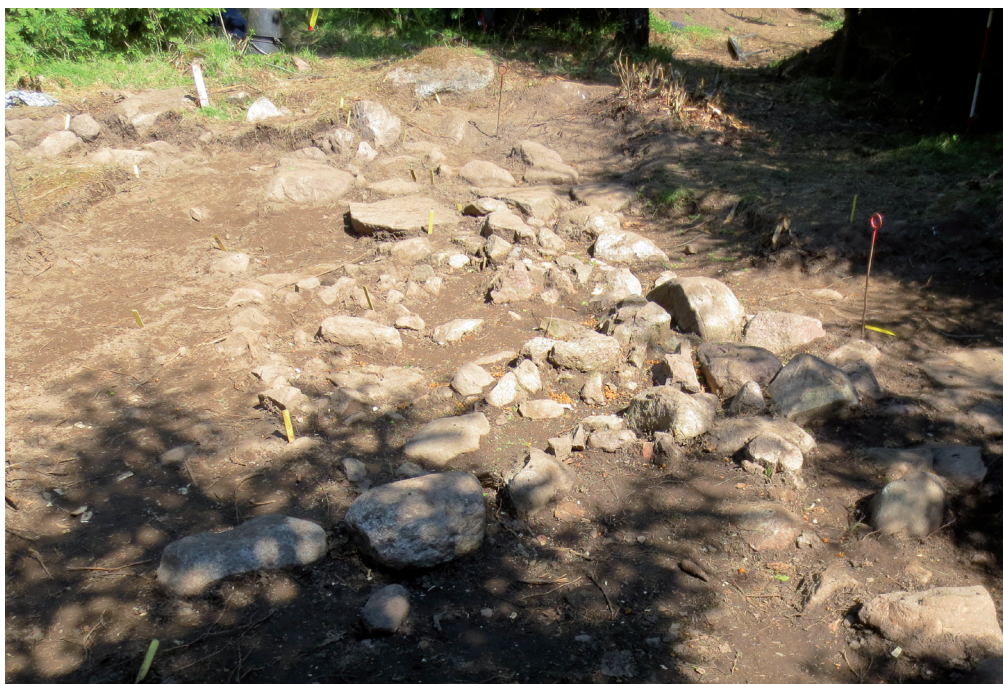
FIGUR 6. Eldstaden/spiskonstruktionen, det sydöstra hörnet samt syllstensraden åt söder. Foto åt norr: Ådel V. Franzen.

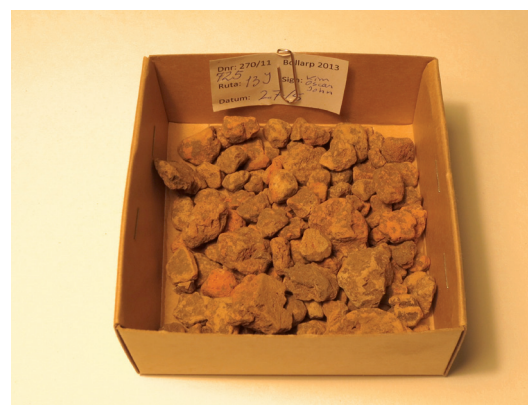
FIGUR 7. Bränd lera från ruta 13 J. Foto: Ådel V. Franzen.

Av den nu framrensade brända leran kan konstateras att de största mängderna framkom i rutorna i husets sydligaste del, i rutorna J 12, J 13, H 14 och G 14. Dessa rutor ligger söder och öster om ugnskonstruktionen och delvis utanför den östra väggen. Den brända leran förekom i bitar från några millimeter till klumpar på ca 5 cm. I genomsnitt var bitarna 1,5-2 cm stora. Den brända leran har en svagt till starkare orange färg och merparten av bitarna har mörkare fläckar på ytan som torde vara spår efter eldpåverkan. Ett fåtal bitar är gula till gulvita i färgen. Den brända leran i B II avvek från den brända leran i B I genom att den gav ett mer nött intryck, som om de skulle ha legat i jorden längre. Den avvek också från den i B I genom att den saknade den för B I:s så karakteristiska putsade ytan. Mörka fläckar fanns inte heller på den brända leran från B I.

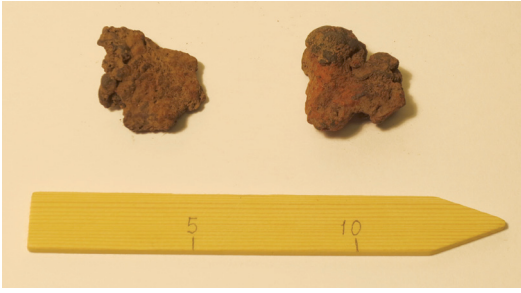
FIGUR 8. Slagg med mycket svag magnetism men med inslag av bränd lera (Fyndnummer 772). Del av ugnsvägg? Foto: Ådel V. Franzén

Tre bitar, ca 4 cm stora och 1,5 cm tjocka, av slagg framkom (FIGUR 8). Intressant är dock att bitarna endast uppvisar mycket svagt till obefintlig magnetism. Bitarna har spår av bränd lera i ytskiktet, vilket kan tyda på att det rör sig om förslagad ugnsvägg (fynd nr 771-772).

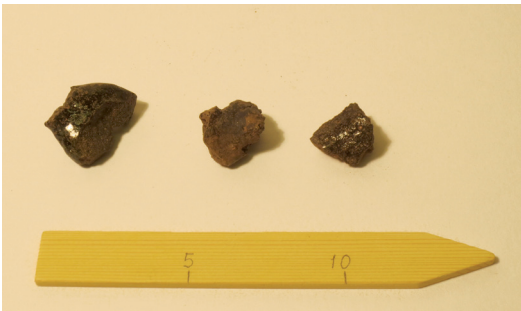
FIGUR 9. Förslagat/sintrat material (Fyndnummer 775, 776 och 784). Foto: Ådel V. Franzén

Ytterligare ett par bitar av förslagat material som närmast påminner om porös sten, har påträffats (Fynd nr 773 och 792). Tre bitar förslagat material med glasartad, slät yta å ena sidan och porös stenaktig karaktär å den andra har påträffats i rutorna strax utanför ugnskonstruktionen (Fynd nr 775-776 och 784. FIGUR 9).

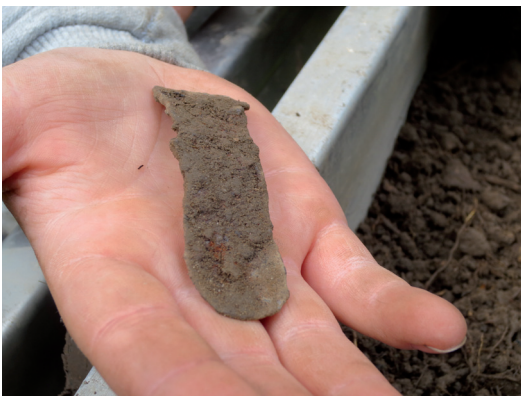
FIGUR 10. Järnföremål. Möjligen ett remändebeslag. Foto: Anna Ödéén.

Två järnföremål har hittats i B II. En tungformat långsmalt föremål, ca 8 cm långt, möjligen ett remändebeslag, frakom strax utanför husets östvägg i den norra delen (Fynd nr 768. FIGUR 10). I ruta J 12 påträffades ett 3,5 cm långt och 0,4 mm sida stort fragment av en järnten (Fynd nr 769, inmättningsid 1440). Den sista grävningsdagen svepte undertecknad över ytan med metalldetektor och på flera ställen gav det utslag för metallföremål, främst inom de delar av kulturlagret i rutorna kring eldstaden där vi ännu inte gått ner till opåverkad nivå. Sannolikt kommer flera järnföremål att påträffas när ytan skall rensas ner. Icke desto mindre kan det konstateras att järnmängden varierar avsevärt i de två husen. I B I framkom sammantaget 800 gram järn i form av knivar, hästkosöm, beslag, ljushållare och ämnesjärn.

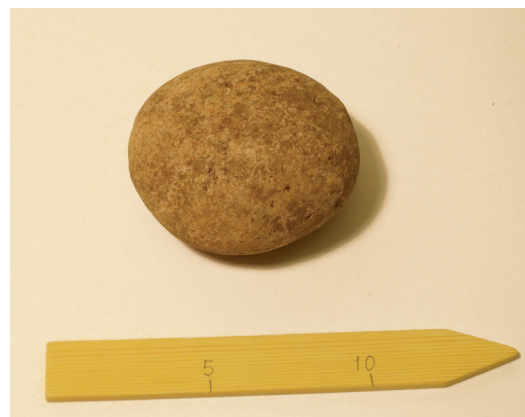
FIGUR 11. Glättsten (fyndnummer 764). Foto: Ådel V. Franzén.

En glättsten hittades i ruta H 10 (Fynd nr 764. FIGUR 11). Inmättnings-id nr 1439). Stenen var ca 7,5 cm i diameter och var närmast blanknött på glättsidan (figur 11). Tre fragment av brynen framkom i rutorna G 10 och G 11 (Fynd nr 778-780). Två av fragmenten var troligtvis delar av samma föremål. Brynet var sprucket och nött och bar spår av att ha legat en längre tid i jorden. Materialet är sannolikt sandsten, men av grovkornigt slag.

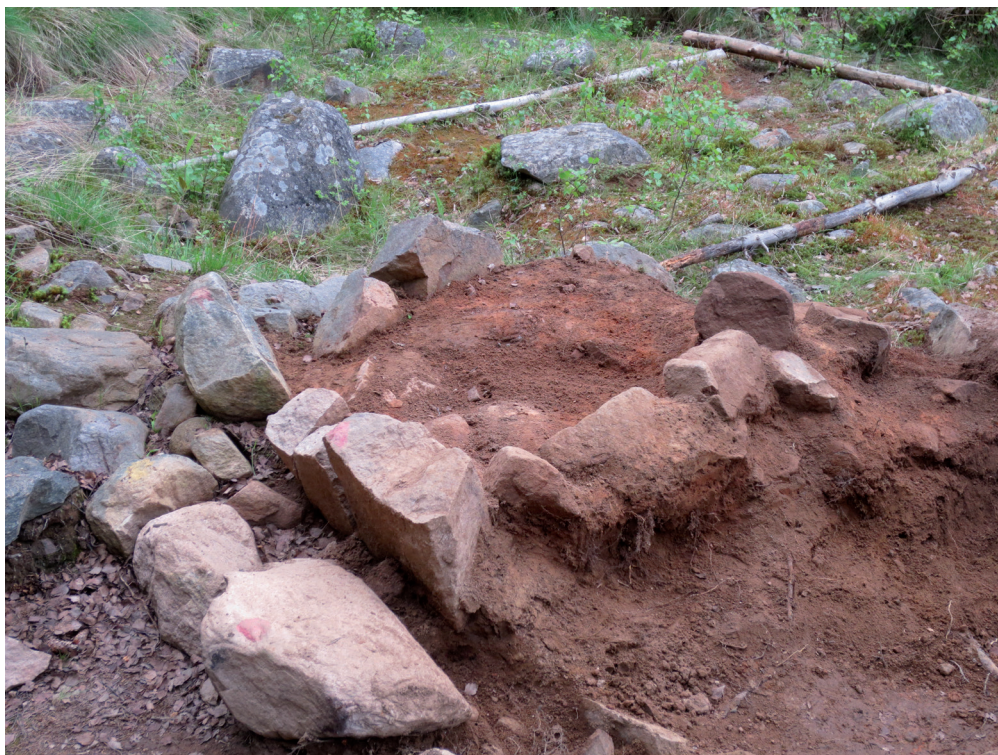
FIGUR 12. Den kvadratiske botten av bakugnen i Bollarpshuset I framrensad. Foto: Anna Ödén

bottenkonstruktion. Denna bestod av en kvadratisk yta omgiven av ca 0,4 meter stora stenar. (FIGUR 2 OCH 12). Den frilagda ytan måste tolkas som bottennivån i bakugnen, vilket också speglades i det närmast orangefärgade, kraftigt packade lerdominerade bottenmaterialet. Ugnskonstruktionen kommer inte att grävas ner ytterligare, utan skall tillsammans med norra och västra syllstensraden i BI fungera som en pedagogisk exempel på hur grundprincipen för ett hus från 1500-talet kan se ut.
