Arkeologisk utredning, etapp 2 inom del av  
fastigheterna Almseda-Ännarud, 2:1, Höreda 1:6 och  
1:7 samt Krassaberg 1:7 Vetlanda socken och kommun,  
Jönköpings län

## Rapport över utförd arkeologisk undersökning

| <b>Dnr:</b> 320/2013 | <b>Dnr enl Lst beslut:</b> 431-7902-2013 | <b>Rapport:</b> 2013:57 |

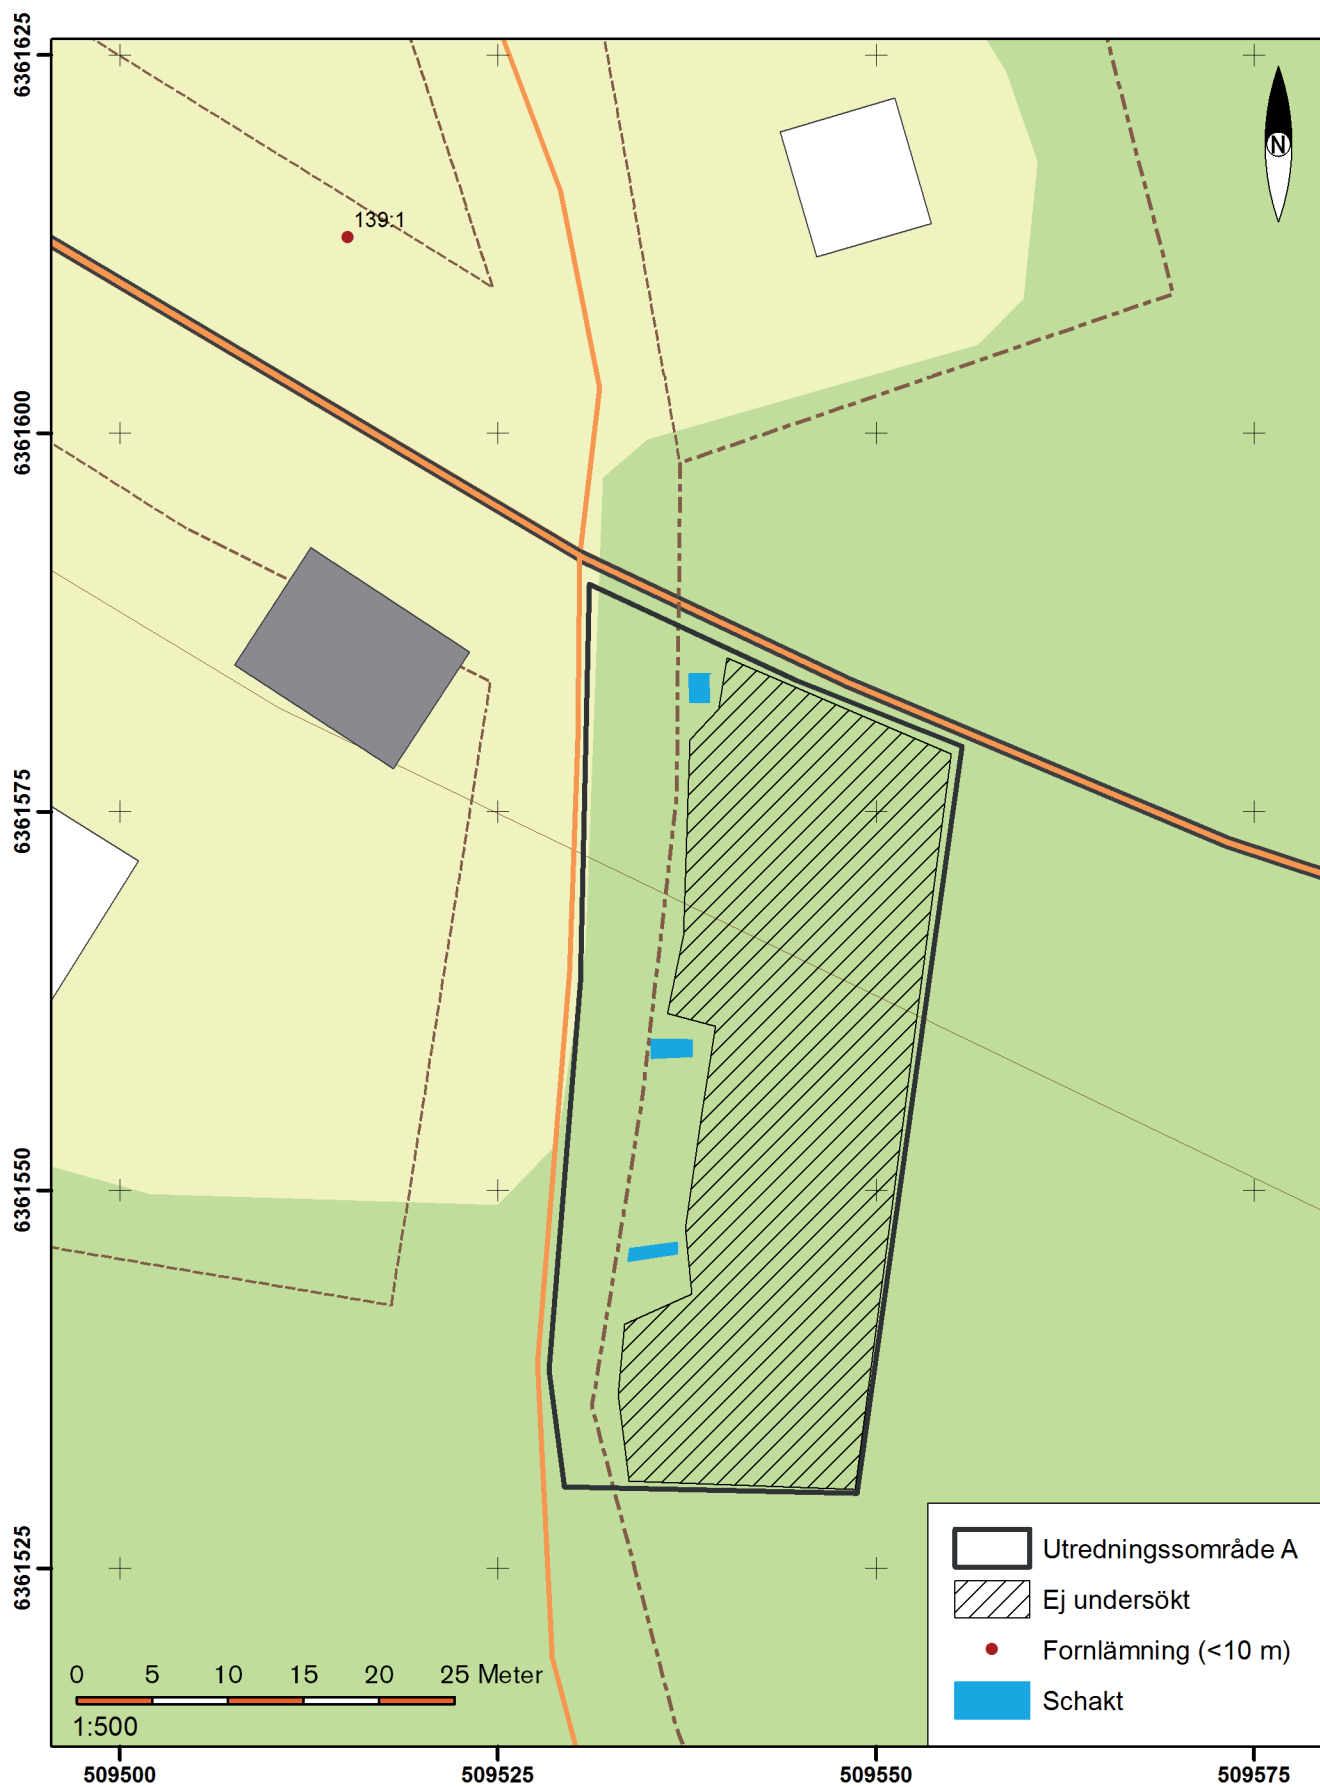
BILAGA 1. Undersökningsytan intill väg 125, område A, med schakten markerade med blått och fyndplats för stenyxa med en röd punkt. Skala 1:500.

Vid väg 125 hade ingen skog avverkats vilket medförde att schaktningarna inom detta område inte kunde utföras såsom planerats. Nu drogs tre mindre schakt intill vägen mot Krassaberg men här framkom inga lämningar av arkeologisk karaktär. Schakten var 1 meter breda och ca 0,3 meter djupa. Området var mycket blött och fuktigt, snarast ett sumpområde, så bedömningen gjordes att detta område kan släppas trots att det inte undersökts helt. Se bilaga 1.

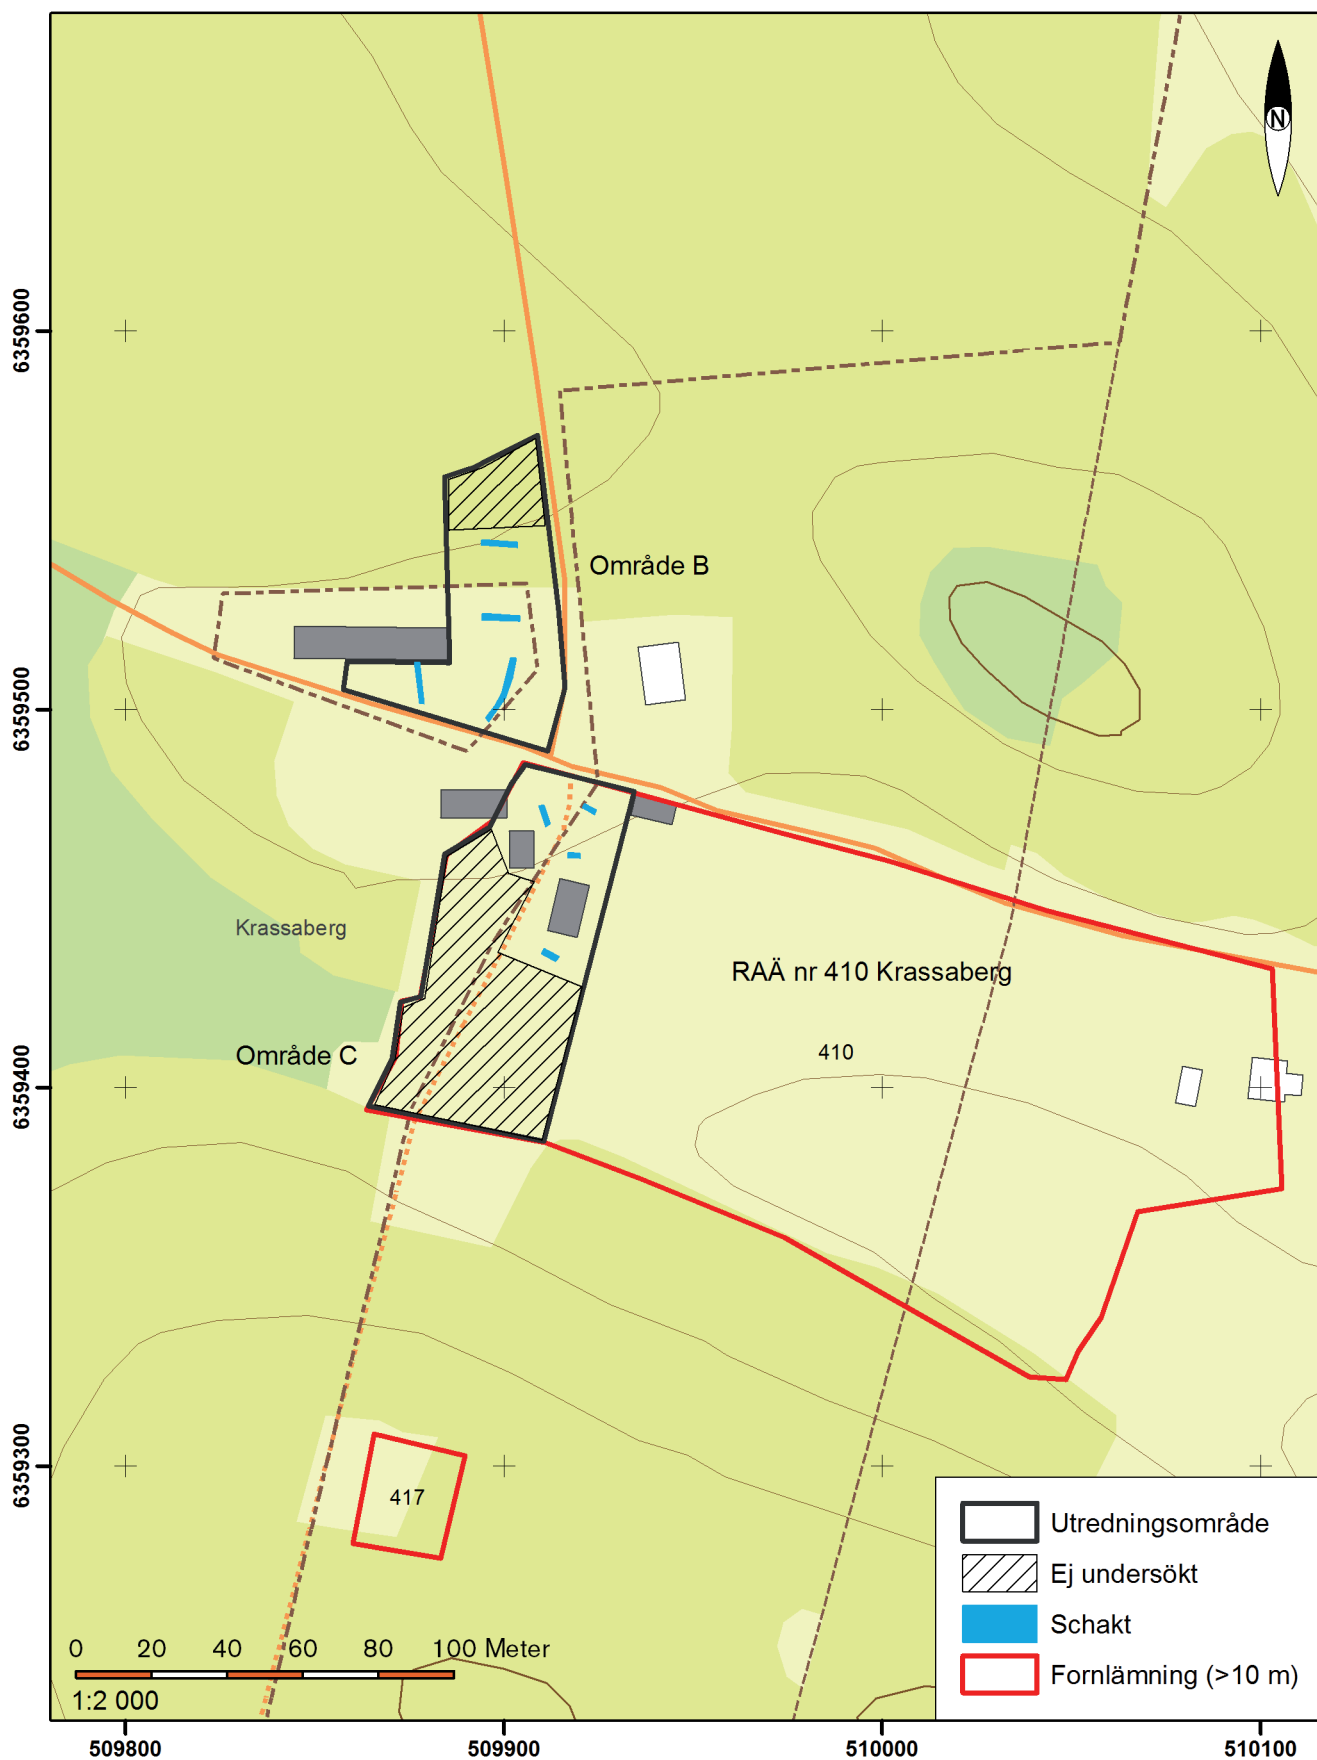
BILAGA 2. De två undersökningsområdena, B och C, vid bytomten i Krassaberg RAÄ 140, fornlämningen markerad med rött. Schakten markerade med blått. Skala 1:2000.

Inom bytomten Krassaberg drogs åtta schakt, fyra på varje sida av vägen. Inom det södra området kunde schakt läggas med önskad täthet förutom på den västra och den södra delen. I söder låg en branddamm och här var området mycket vattensjukt. I det sydligaste schaktet stod vatten. Här bedöms det inte ha funnits någon bebyggelse. I det enda schaktet som kunde dras på den västra sidan av fågatan fanns en mindre terrassering, ca 0,3 meter hög, och en skräpgrop. Här framkom porslin, tegel och djurben. Porslinet var av 1800-talstyp. På den västra sidan den gamla fågatan gick det dock inte att schakta på önskade platser, då ett antal hästar fanns i hagen. Inom denna yta kan fornlämningar inte uteslutas.

I det norra området, på tunet där huvudbyggnaden till Krassaberg fortfarande står, kunde schakten läggas på önskad plats. Dels intill ladugården, där markägaren sett stenar sticka upp inne i hagen, och dels längs med vägen som löper norrut från gården. Vid ladugården fanns en sentida stenläggning strax utanför ingången. Den har varit ett försök att torrlägga in och utgång för djuren då marken även här hade stående vatten i leran. Strax intill den öst-västligt löpande vägen fanns resterna efter en äldre stenmur. I de övriga schakten fanns inga lämningar av arkeologisk karaktär. De var 1 meter breda och mellan 0,2- 0,4 meter djupa beroende på hur tjock matjorden var. Längst i norr kunde inte marken schaktas på grund av stående vatten och en bred grävd dikeskant, se bilaga 2.
