# Äldre bogårdsmurar på Svenarums kyrkogård

Arkeologisk förundersökning inför vatten och  
avloppsledning inom Svenarums kyrkogård, Svenarums  
socken i Vaggeryds kommun, Jönköpings län

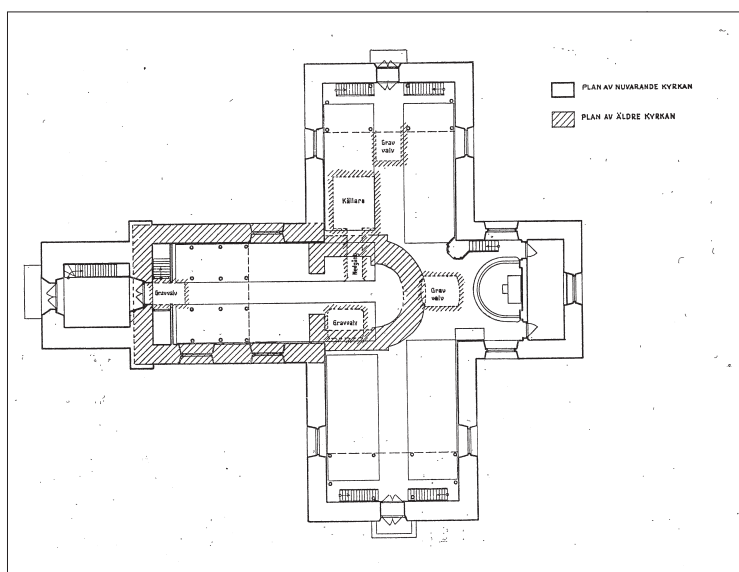
FIGUR 2. Plan över Svenarums kyrka med den medeltida kyrkan infälld. Ur boken om Svenarum. Albert Granmo 1950.

sammanfaller med huvudskeppet i dagens kyrkobyggnad och i korsmitten har rester efter en absid påträffats, se FIGUR 2. Kyrkan förändrades kraftigt under 1700-talet, då kyrkorummet förlängdes åt öster och försågs med ett nytt rakt kor. Under 1780-talet försågs kyrkan med två nya korsarmar och 1813 uppfördes västtornet.

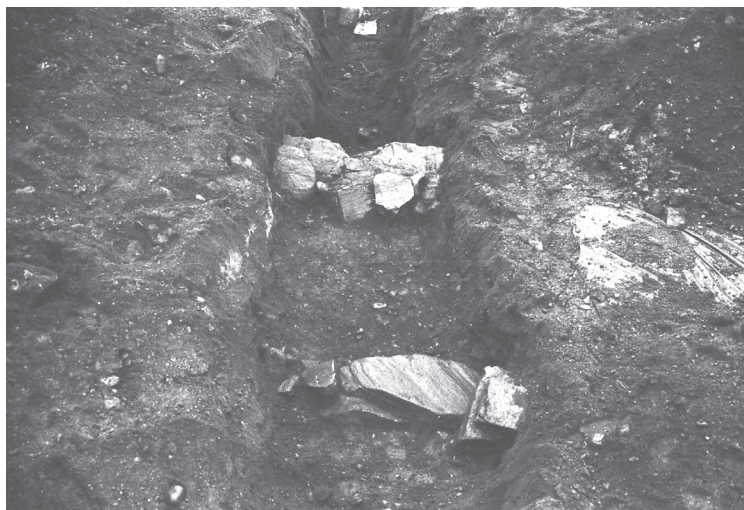
FIGUR 3. Mur 1. Foto från norr.

Grunden till en äldre bogårdsmur påträffades ca 48 meter innanför dagens södra kyrkogårdsmur på 0,2-0,4 meters djup (Mur 1 se FIGUR 3 OCH BILAGA 1). Muren hade före 1858 kyrkogårdsutvidgning avgränsat kyrkogården i söder. Grundmuren var i botten ca 2,8 meter bred och uppförd som en skalmurskonstruktion. Den ca 1,2 meter breda murfyllningen bestod av sand och grus och begränsades på ömse sidor av ca 0,8 meter breda kallmurar, vilka bevarats i tre skift ca 1,4 meter under nuvarande markyta.

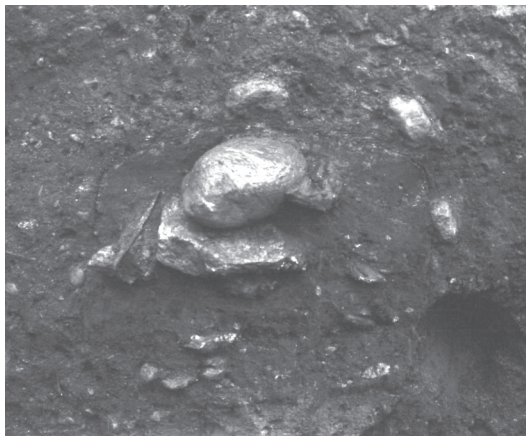
FIGUR 4. Foto av profil med kniven, F1 till vänster om stensamlingen.

Två fynd togs tillvara - en järnkniv (F1) samt delar av en trefots-gryta (F2).

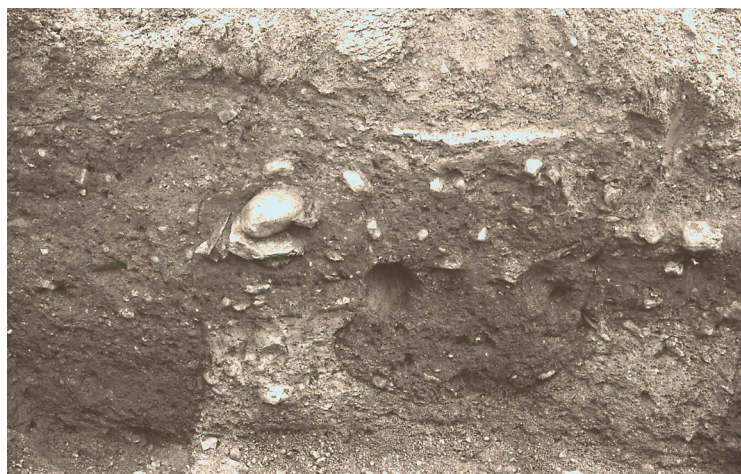
FIGUR 5. Fotografi med äldre markytor, taget från väst. Profil A-B.

Utanför den äldre södra bogårdsmuren fanns ett ca 11 meter brett område med nedgrävningar för gravar och omgrävda gravar. Mellan nedgrävningarna fanns små partier med bevarad stratigrafi, se FIGUR 5 och profil A-B BILAGA XX. Den äldsta markytan påträffades ca 0,5-0,7 meter under nuvarande grusgång. Denna markyta täcktes av ett ca 0,15 meter djupt lager med myllhaltig sand och enstaka mindre sten. Norr om anslutande nedgrävning fanns rester efter en sotig markyta på ca 0,8 meters djup. Denna överlades av utkastlager med flera skikt som innehöll myllblandad sand, sot, kol, tegelrester, benfragment och en järnkniv (fynd F 1, se FIGUR 4). Såväl utkastlager som nedgrävningar för gravar täcktes av två yngre markytor. Detta visar att området utanför den äldre kyrkogårdsmuren använts som avfallsplats och att den nuvarande sträckningen av grusgången åt

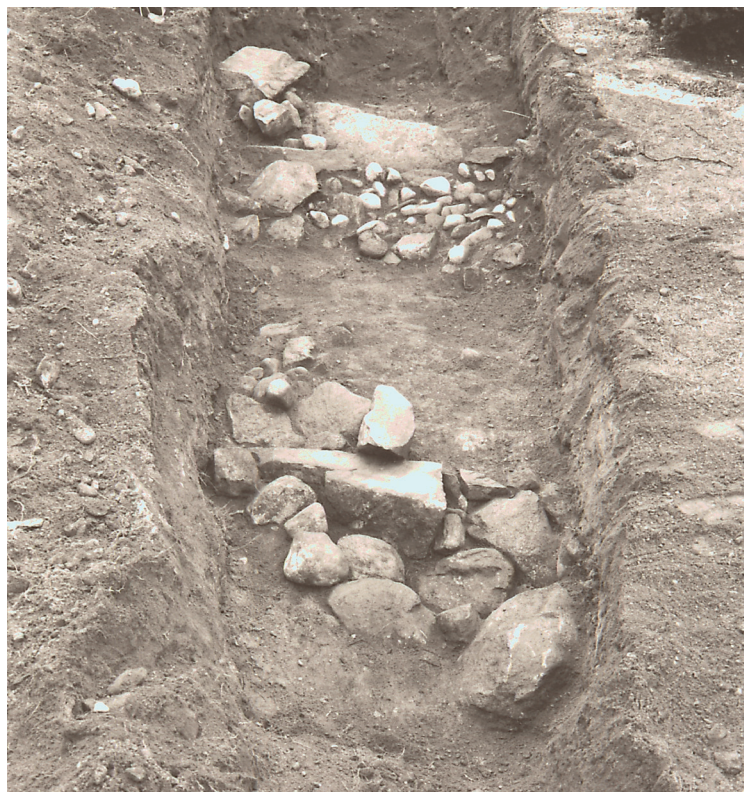
FIGUR 6. Bogårdsmuren i schakt 2. Mur 2 från öster.

Schakt 2 grävdes från södra korsarmens östra hörn mot nordost i befintlig kyrkogårdsgång till porten i den östra kyrkogårdsmuren. Schaktet var ca 35 meter långt, 1,3-2 meter brett och 1,5 meter djupt. Cirka 10 meter öster om den södra korsarmen påträffades grundmurresterna en äldre bogårdsdmur som före 1858 års utvidgning avgränsade den äldre kyrkogården i öster (Mur 2 se FIGUR 6 OCH BILAGA 2).

Grundmuren var ca 4,2 meter bred i botten och uppförd som en skalmur med en fyllning av grus mindre sten och sand. Murfyllningen ca 1,4 meter bred begränsades av på ömse sidor av en ca 1,4 meter breda kallmurar ca 1,5 meter djupa i tre till fyra bevarade stenskiift. Murens förhållandevis stora bottenbredd kan antyda att den buret en större konstruktion ovan jord. Någon stiglucka,

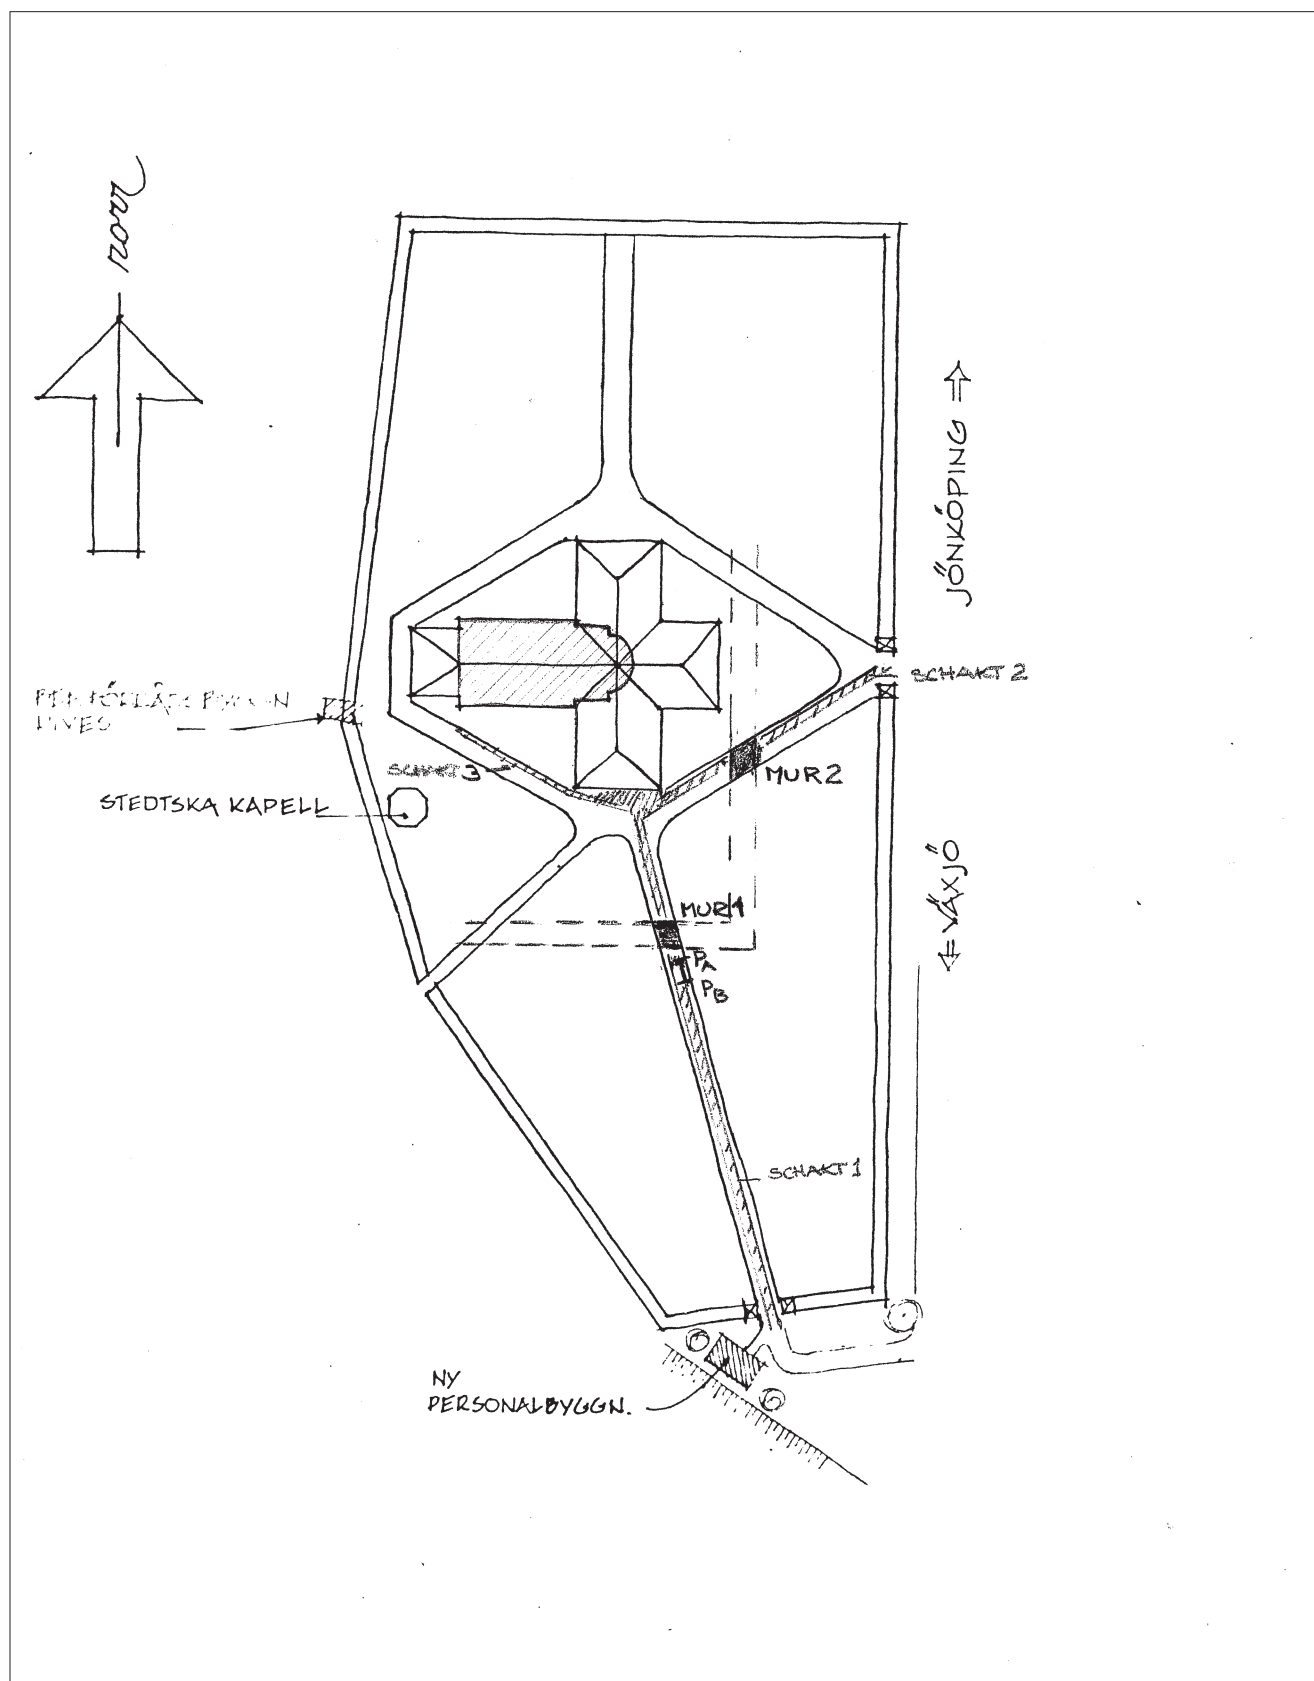
FIGUR 7. Situationsplan av Svenarums kyrka och kyrkogård med inlagd utbredning av medeltidskyrkan och påträffade bogårdsmurar som visar den äldre kyrkogårdens avgränsning samt profil A-B och schakt 1-3 utifrån 1979 i skala 1:1000.

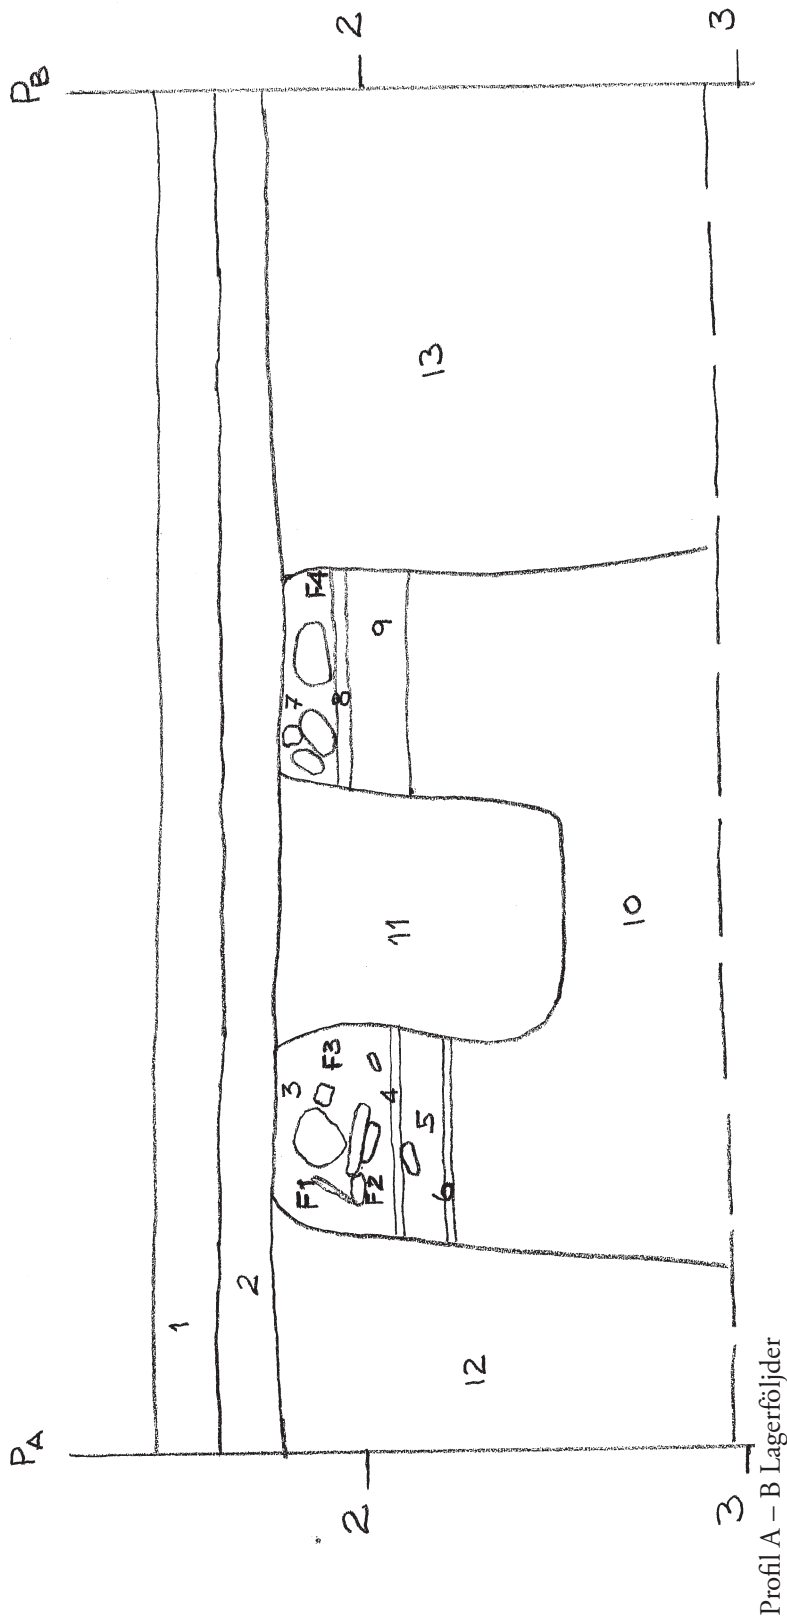
Bilaga 3. Profil A - B i skala 1:20.

1. Grusgång
  2. Påförd grus och sandblandad mylla (sentida markyta)
  3. Utkastlager med sandig mylla, sten, träfragment, ben, sot och kol, tegel och bränd lerklining.
  4. Utkastlager med sot, kol och lerhaltig fin sand
  5. Utkastlager med humusblandad lerig finsand, enstaka småsten, kolfragment, tegel och lerklining.
  6. Kontaminerad rest av äldre markyta med sotig sand och kol.
  7. Påförd lager med myllhaltig fin sand
  8. Äldre markyta med tegelfragment och lerklining och mylla
  9. Äldre markyta sandig mylla med enstaka kol och tegelfragment
  10. Sandigt moränggrus (steril yta)
  11. Sentida nedgrävning med omgrävda massor
  12. Rester efter omgrävd grav
  13. Rester efter omgrävd grav med ben och skelettdelar
- Höjdgivelsen avser meter under översta trappsteget på entrén till Stedtska gravkoret.

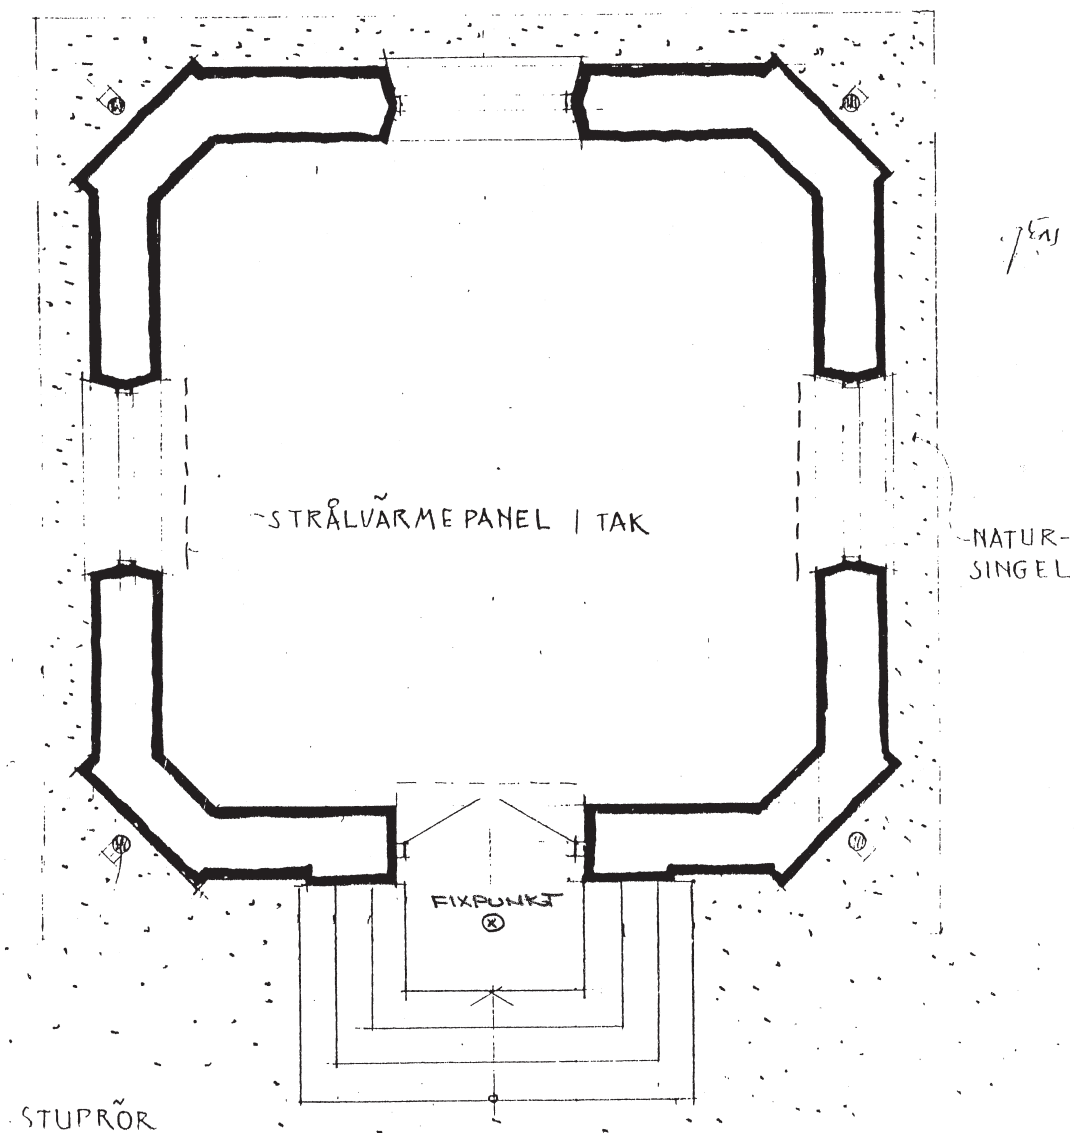
PLAN SKALA 1:50

# STEDTSKA GRAVKAPELLET SVENARUM

Jönköpings läns museum utförde i november 1979 en antikvarisk schaktnings-övervakning med dokumentation i samband med ledningsschaktning för vatten och avlopp på Svenarums kyrkogård. Arbetet föranleddes av att kyrkobyggnaden och en ny personalbyggnad skulle anslutas till det kommunala vatten- och avloppsnätet. I befintliga grusgångar drogs två större ledningsschakt. Schakt 1 sträckte sig i grusgången från den södra murporten till den södra korsarmen. Schakt 2 grävdes längs den grusgång som förbinder den södra korsarmen med den östra porten i kyrkogårdsmuren. Dessutom övervakades ett mindre elledningsschakt benämnt schakt 3, som sträckte sig från norra delen av schakt 1 mot kyrkans sydvästra hörn. De höjder som anges på ritningarna i BILAGA 1-3 utgår från en fixpunkt på översta trappsteget till entrén till Stedtska kapellet, BILAGA 4.

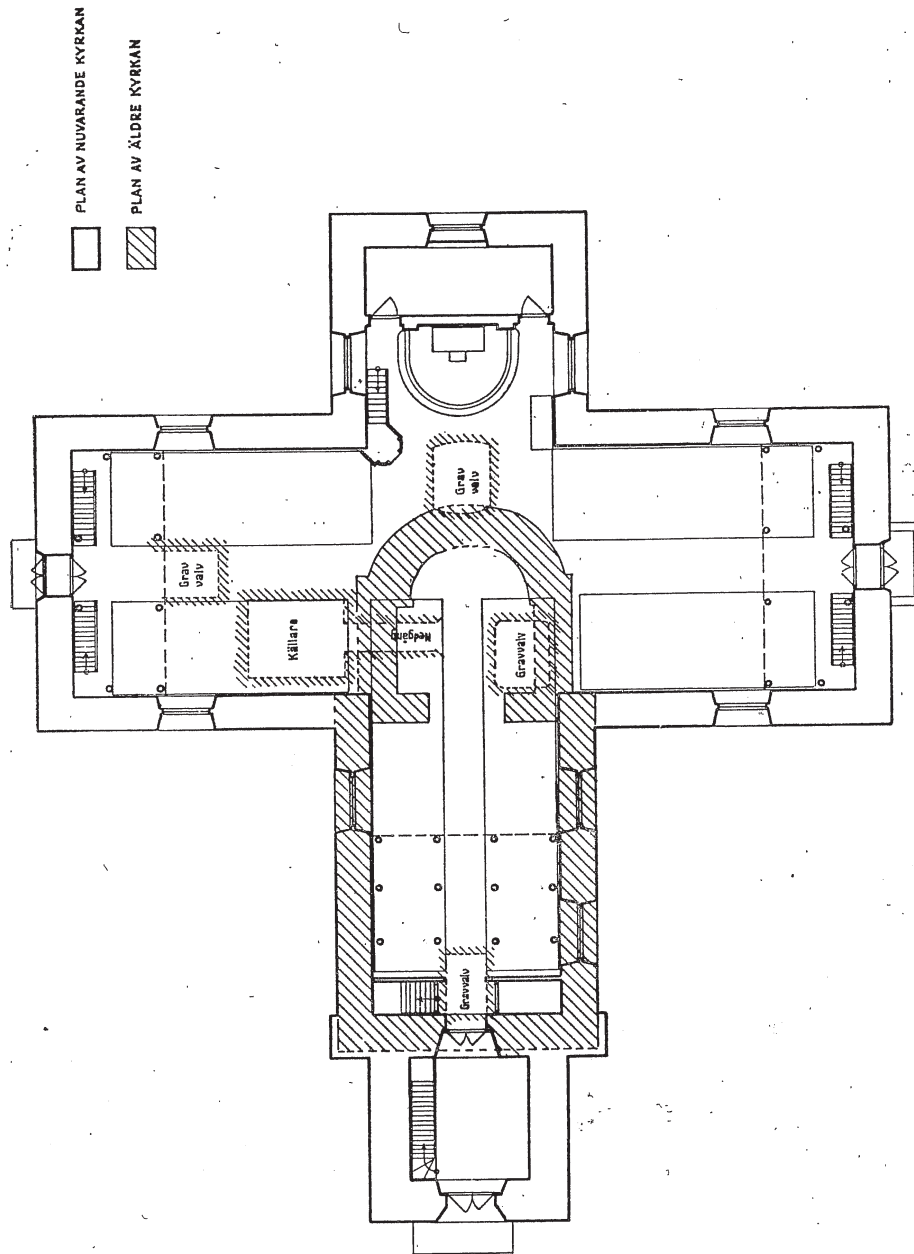
Skiss över kyrkan (den gamla infälld).

| Bilaga 5. | Skiss över Svenarums kyrka med den medeltida kyrkan in<br>fälld. Ur Boken om Svenarum. Albert Granmo 1950. |

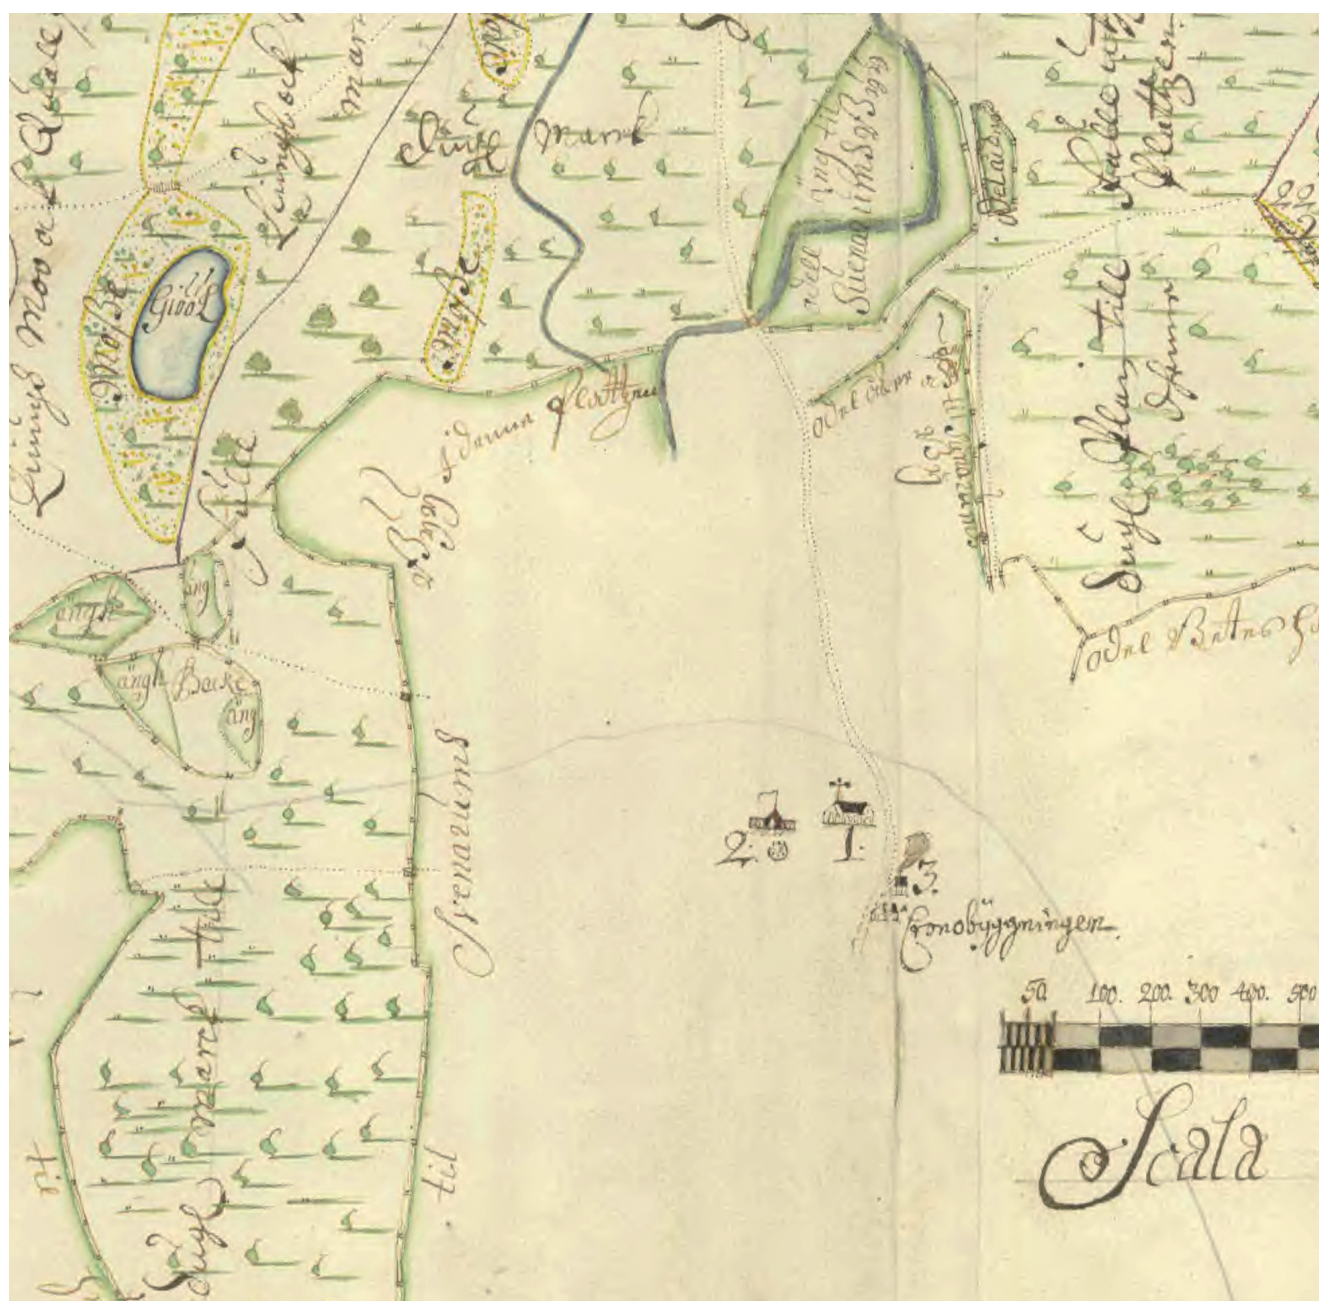
Bilaga 6a. Utdrag ur Geometrisk Avmätning över Svenarums socken 1700 upprättad av Peter Bursie . E 109 – 49:1  
Lantmäteristyrelsens arkiv

tidens ideal med raka rygghäckskantade rader med låga likartade vårdar. Ett mindre antal äldre vårdar från framförallt sekelskiftet 1900 skapar en viss variation och ett historiskt djup. Invid kyrkan och dess södra gång finns ett antal äldre och påkostade gravvårdar. På en Laga Skifteskarta för Svenarum 1846, se BILAGA 6B, redovisas samma utbredning av Svenarums kyrkogård som för den 1852-58 genomförda utvidgningen. Kartan visar läget för det Stedtska gravkoret och en mindre byggnad utmed den västra murens södra hälft. Byggnaden liksom kyrkan är schablonmässigt inlagda på kartan. Kartan antyder att huvudentrén till kyrkan troligen skett från öster via en mindre väg utmed och norr om kyrkogården. Detta stöds också av en karta i Lantmäteristyrelsens arkiv över en Geometrisk avmätning av Svenarums socken från 1700 som visar en enkel avbildning av kyrkan med landsvägen öster därom, se BILAGA 6A. I väster ligger säteriets mark.

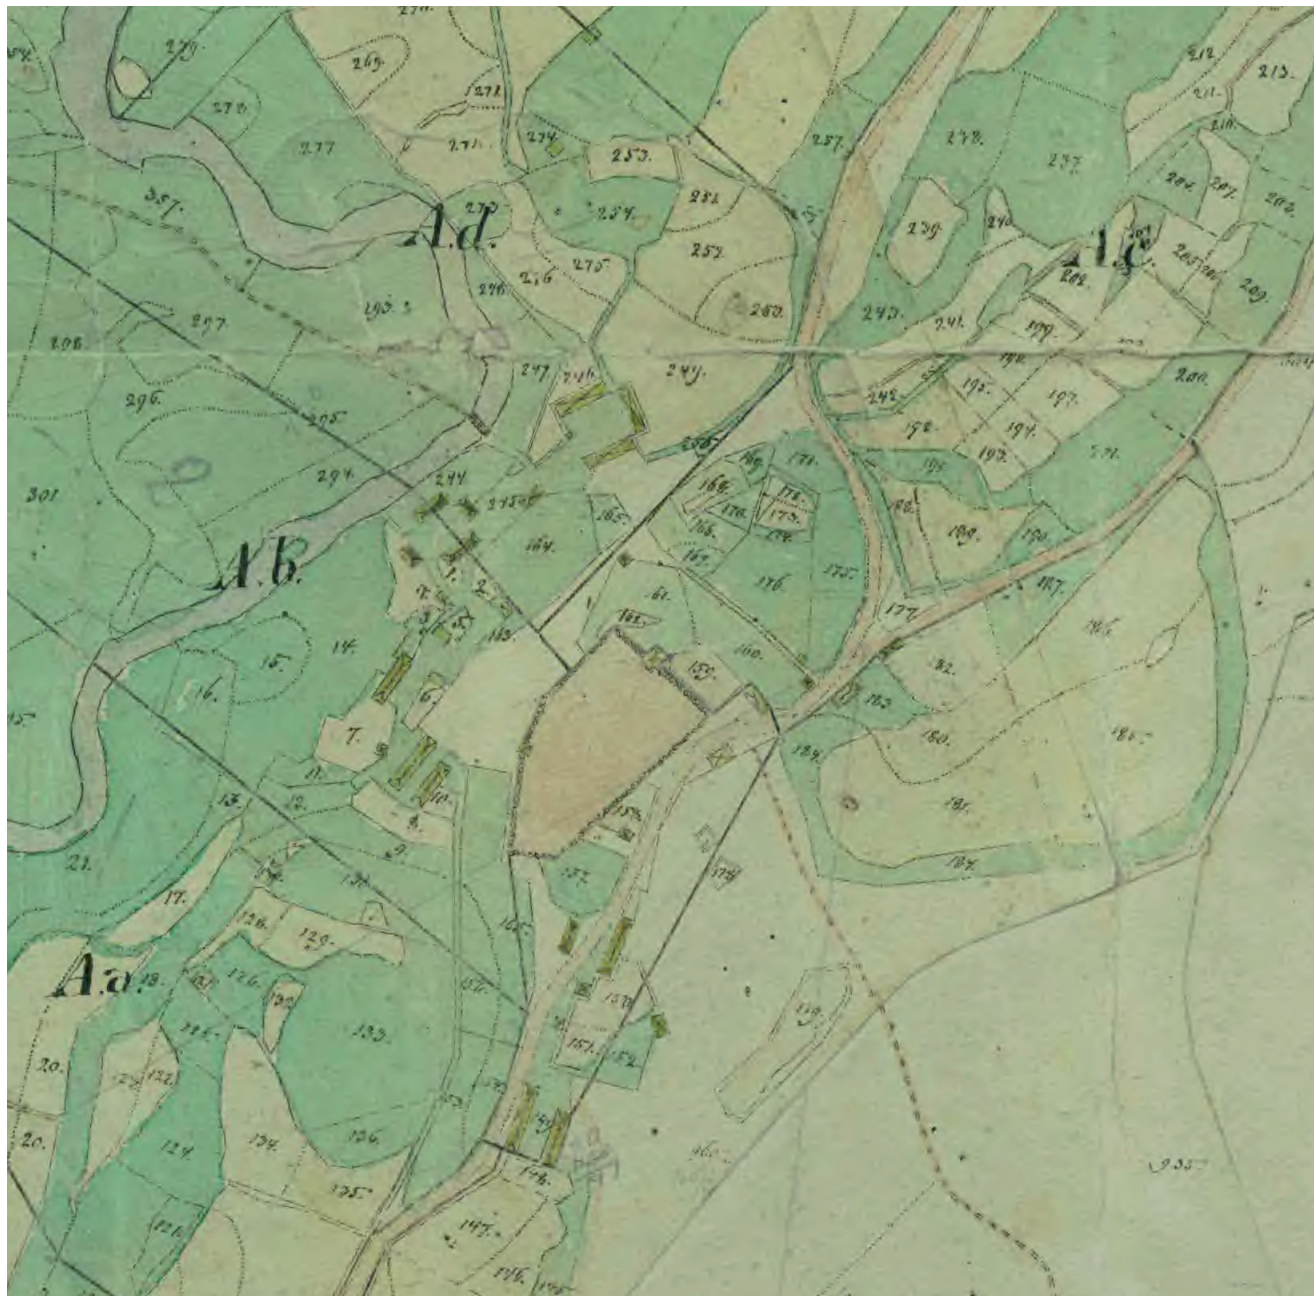
Bilaga 6b. Utdrag ur karta över Svenarum uti Jönköpings län, Västra Härad. Författad vid Laga Skifte 1846 av A.Nyander. Akt 06-SVE-62 Lantmäterimyndighetens arkiv.
