# Nyupptäckta gravar vid norra gravfältet

Arkeologisk förundersökning vid Braheskolan inom  
fornlämningsområde till RAÄ 11:101 och 11:201,  
Visingsö socken i Jönköpings kommun, Jönköpings län

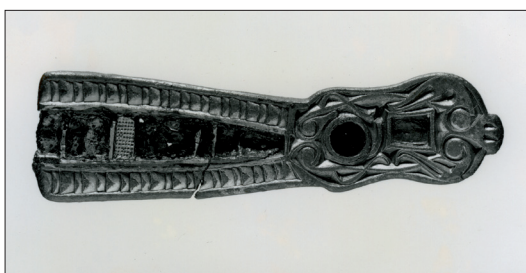
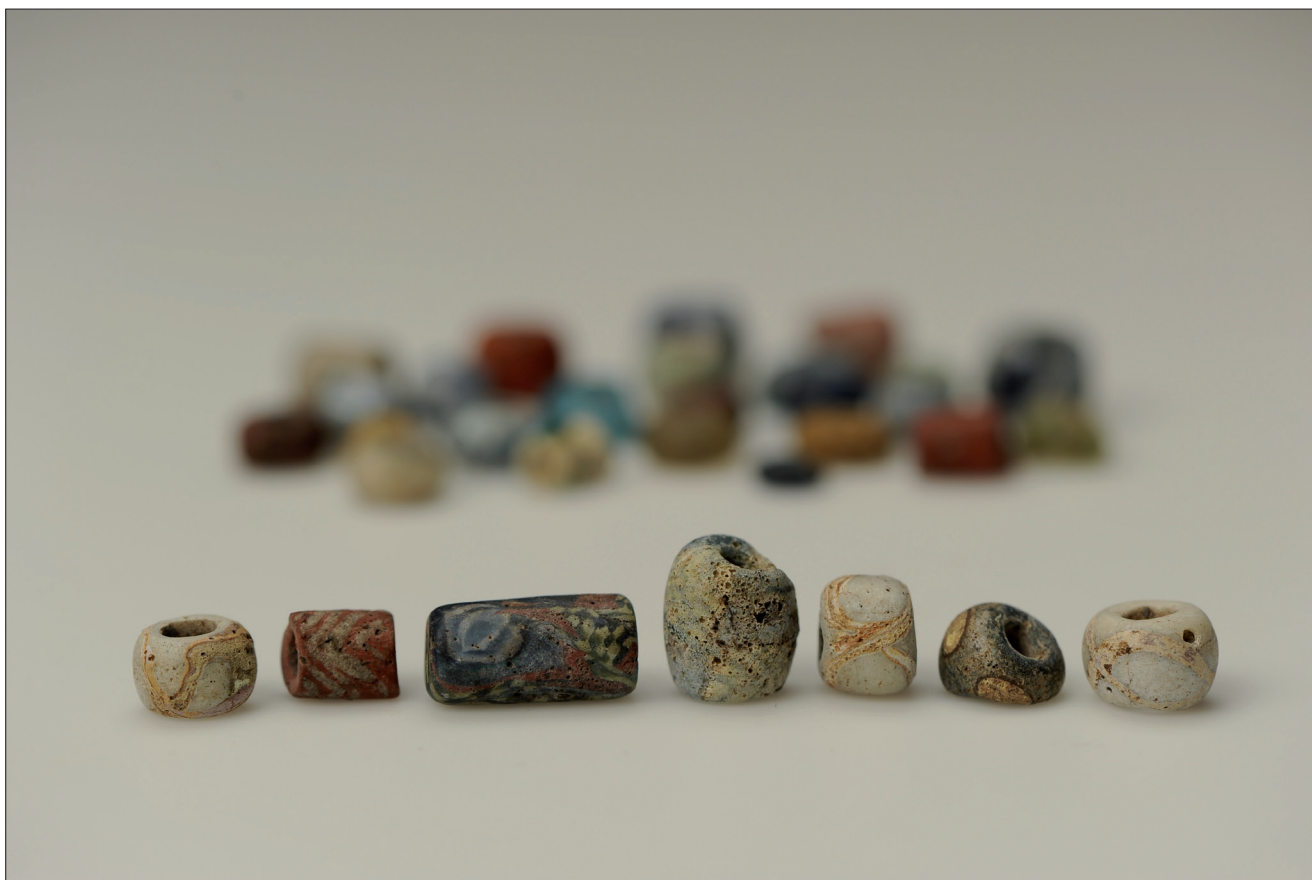
FIGUR 3-4. Fynd från gravarna på norra gravfältet. Överst: beslag med almadininlägg. Nederst: olika typer av pärlor. Foto: Göran Sandstedt.

1997). De fynd som påträffades var bland annat hela keramikkärl, pärlor (FIGUR 4), benkammar, bronsbeslag, ett treflikigt bronsspänne, bronsskålar och delar av bronskedjor tillhörande en våg, spännbucklor, järnföremål och ett remändebeslag av brons med almandininläggningar (FIGUR 3).

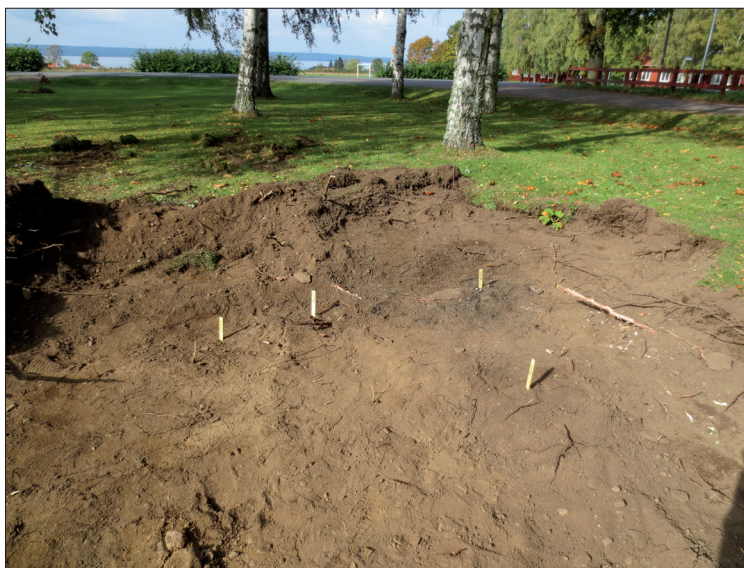
FIGUR 5. Översiktspild över brandgroparna och nedgrävningen. Bilden tagen från sydöst.

snart spår av brandgravar i form av kol och brända ben. Brandgroparna rensades försiktigt fram i plan, mättes in digitalt och fotograferades. Efter samtal med Länsstyrelsen beslutades att de brända benen samt en keramikbit som låg löst i ytan skulle samlas in (FIGUR 6-7). I övrigt gjordes inget mer med gravarna och nedgrävningen. En fiberduk las ovanpå och därefter matjord. Eftersom en yta på cirka 3 x 3 meter krävdes till stenkistan flyttades schaktet något söderut och det visade sig också vara fritt från anläggningar.

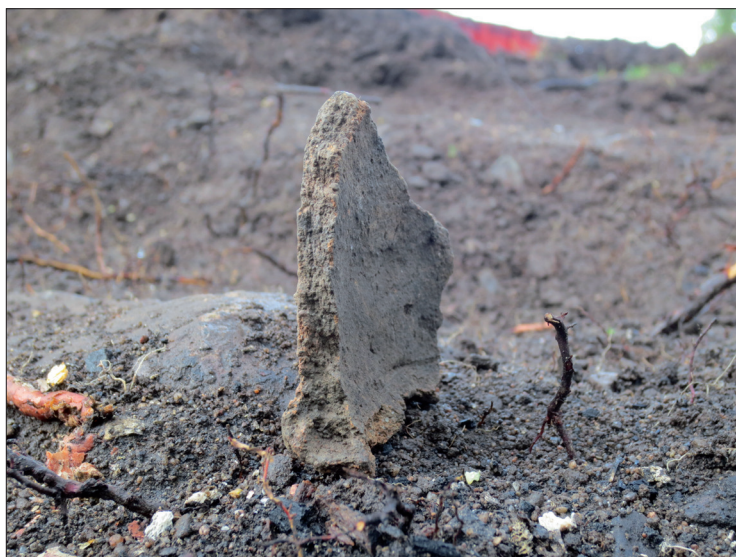
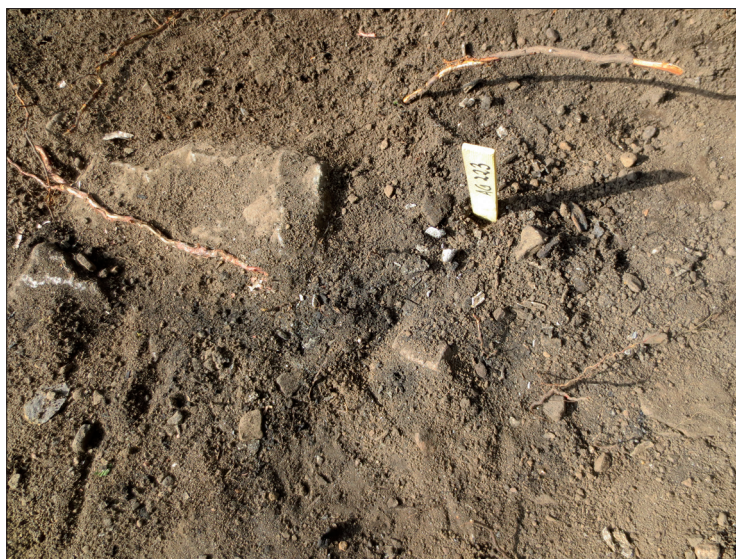
FIGUR 6-7. Överst: keramikbiten som påträffades i brandgrop A223. Nederst: Brandgrop A223.

Brandgrop. Så långt synlig 1 x 0,8 meter i plan, nordöstlig-sydvästlig riktning. Fyllning av mörkbrun till svart, fet humus med kol, även större kolbitar. En sten i fyllningen 0,24 x 0,13 meter stor. Rikligt med brända ben (F2). Fynd av en keramikbit (F1).

Endast tre fyndposter togs tillvara under förundersökningen. Det var en keramikbit (F1) och brända ben (F2-3) som samlades in eftersom de riskerade att förstöras i samband med att brandgroparna täcktes över.

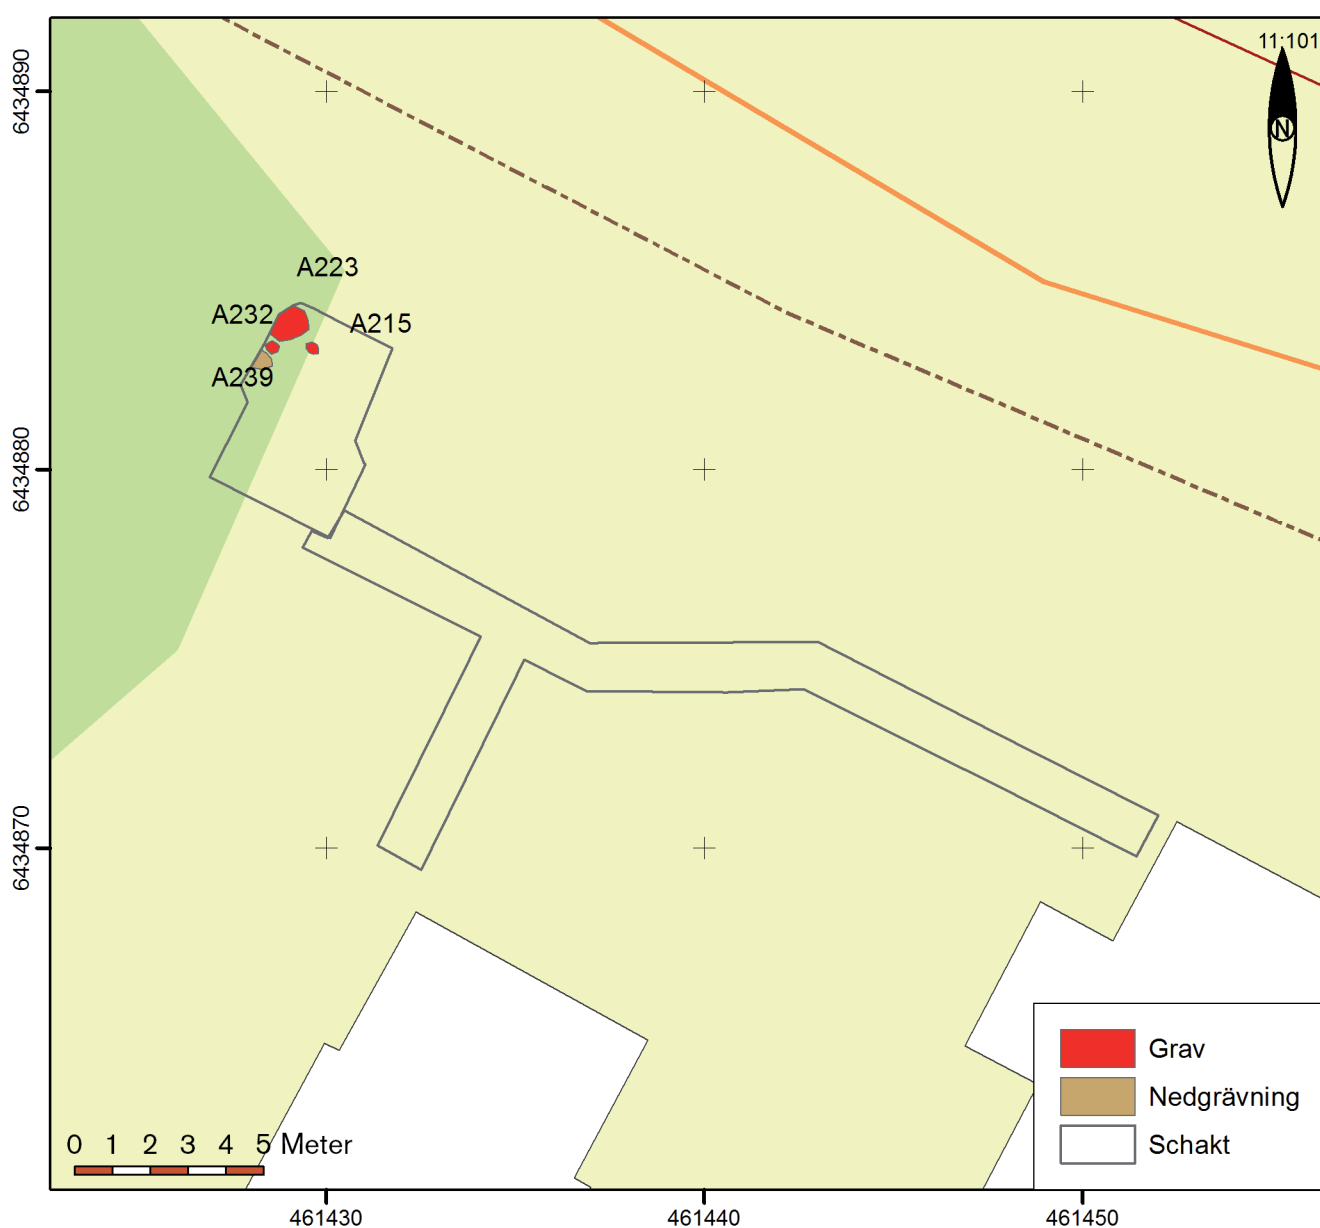
FIGUR 8. Plan över schakten och de framkomna anläggningarna. Skala 1:200.

Under förundersökningen grävdes sammanlagt 31 meter schakt som var 0,6 meter breda. Dessutom togs en 17 m<sup>2</sup> stor yta upp där en stenkista skulle placeras (FIGUR 8).

Platsen för arbetet ligger intill norra gravfältet som består av drygt 100 gravar. I ytan där stenkistan skulle placeras påträffades fyra förhistoriska anläggningar, tre brandgropar och en nedgrävning. De kunde undvikas och lämnas orörda genom att ytan för stenkistan förflyttades något. Ett fåtal brända ben och en keramikbit samlades in.

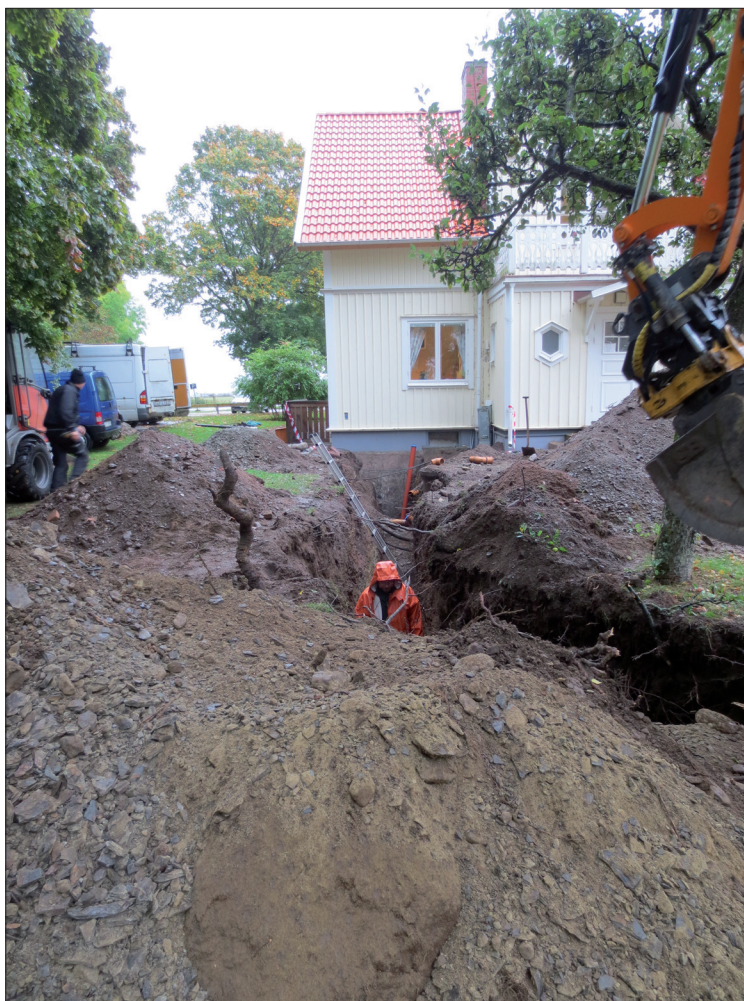
FIGUR 11. Schaktningsarbetet närmast husen.

I området intill och mellan husen var jordlagren mycket omrörda. Där fanns el- och telekablar, gamla cementrör, kulvertar och dagvattenbrunnar. I jordmassorna som grävdes upp kunde tegel, kakelugnsdelar och annat recent material ses.
