# VA-ledning mellan Bäckseda och Torshamn

Arkeologisk utredning, etapp 1 av planerad sträckning  
för VA-ledning inom Hökås 1:3 m fl., Bäckseda socken i  
Vetlanda kommun, Jönköpings län

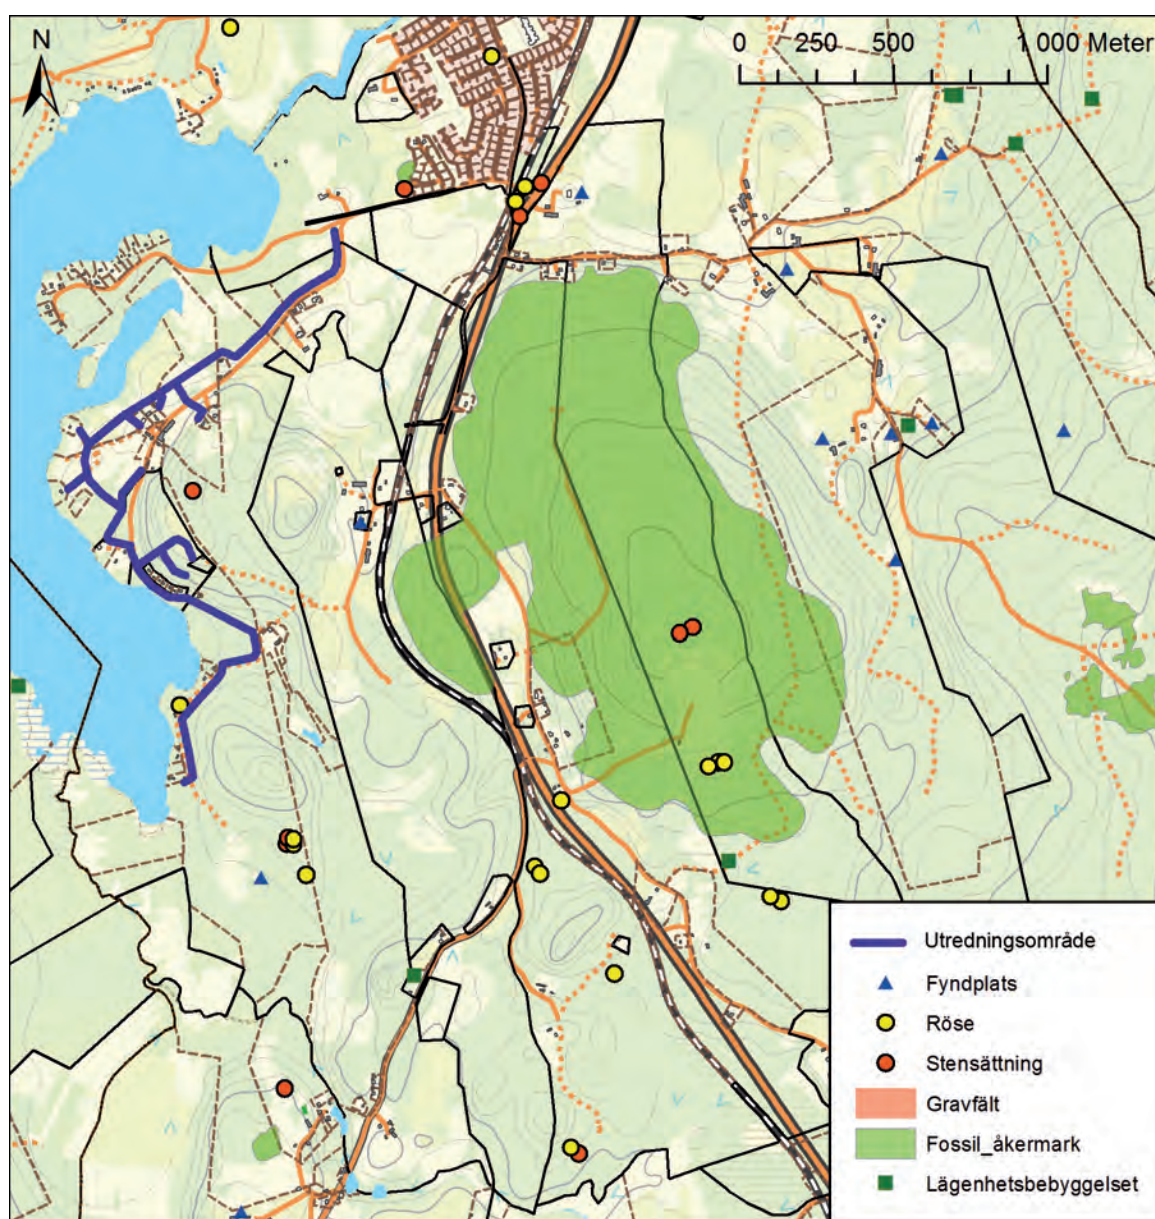
FIGUR 2. Ett urval av de många fornlämningar som finns inom utredningsområdets närområde. De kategorier som valts ut speglar lämningar från stenålder, brons- och järnålder samt historisk tid

Området intill Lillsjöns östra sida speglar den rika fornlämningsbygden. Strax utanför Bäckseda och inom UO:s närområde finns sju rösen (Bäckseda nr 5:1-3, 14:1,86:1 och 109:2) och stensättningar på fyra platser (Bäckseda 4:1-2, 5:4-5, 78:1 och 82:1). En stenkam-margrav, Bäckseda 8:1, finns också inom UO:s närområde. Dessa gravar från brons- och järnålder visar att bosättning funnits i området. Däremot avslöjar inte fornlämningarna var människorna bodde vid samma tid. Boplatserna kan mycket väl ha legat mellan gravfälten och sjön, i området för den planerade ledningsdragningen.

Ett flertal områden med fossil åker visar på brukandet av jorden även senare, (Bäckseda 26:1, 84:1, 113:2, 140) där det största området Bäckseda 113:2 ligger strax öster om järnvägen och landsvägen från Bäckseda, söderut.

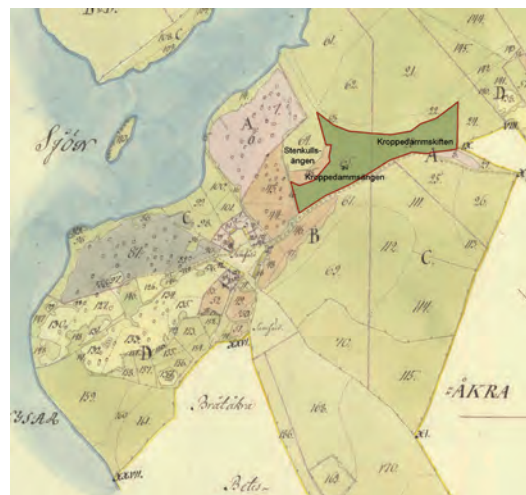
FIGUR 3. Hökås bys centrala delar. Kroppedamsskiftet och Kroppedamsängen är belägen inom området som markerats med mörkgrönt på kartan. Strax väster därom ligger den lilla åkern Kullsåkern och intill detta Stenkullsängen, ägonamn som bör sättas i samband med den fossila åkermarken inom ID 12-13.

Id 7 utgörs av en plats med namn, nämligen Kroppedamsskiftet/Kroppedamsängen. Inom området kan igenfyllda ruddamar finnas och som framgår ovan kan dessa ha tillkommit under tidig efterreformatorsk tid eller tidigare. Området bedöms som bevakningsobjekt.

| Objekt nr /Karta | Lämningstyp | Beskrivning | Antikvarisk bedömning | Kommentar |
|---|---|---|---|---|
| Id 7 | Plats med namn | Området har namnet Kroppedammsskiften i storskifteskartan över Hökås från 1819. Namnet går tillbaka på ruddammar. Inga dammar syns i dag i terrängen | Bevakning | AU 2 |

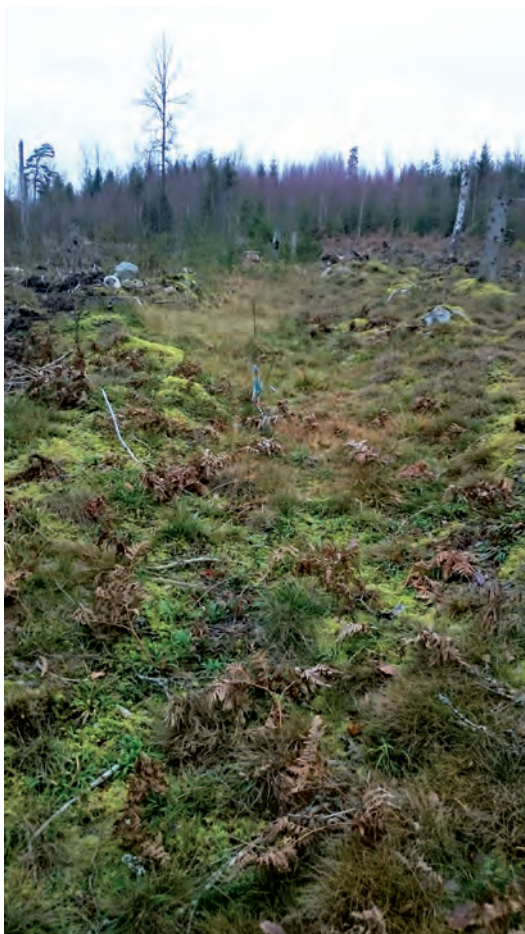
FIGUR 4. Fägata i hyggesmark strax norr om gården Sjövik, Id 19.

| Objekt nr /Karta | Lämningstyp | Beskrivning | Antikvarisk bedömning | Kommentar |
|---|---|---|---|---|
| Id 19 | Fägata | Fägata, ca 24 meter lång, 4,5 meter bred och ca 0,3-0,5 meter hög. Bestående av ca 1,5 meter bred gata mellan två parallella enskiktade stenrader, ca 1,5 meter breda. | Övrig kulturhistorisk lämning | Hänsyn |
