# Sofiakyrkans park

Arkeologisk förundersökning i form av schaktövervakning  
inom del av RAÄ-nr 51:1 Sofia kyrka, inför VA-ledning  
inom fastighet Helgedomen 1, Jönköpings stad och  
kommun, Jönköpings län

# Rapport över utförd arkeologisk undersökning

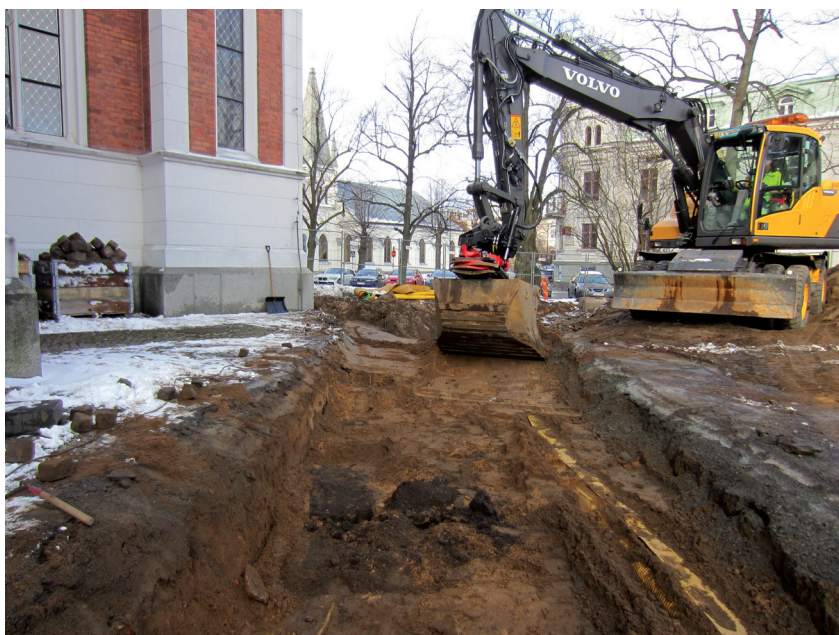
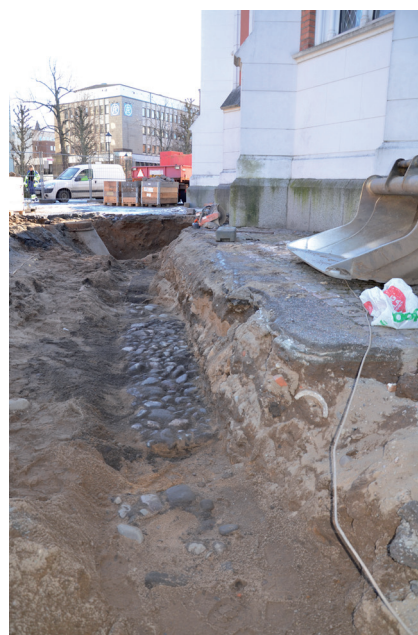
FIGUR 1. Vänstra bilden visar påbörjad schaktning. Högra bilden visar stenläggningen som framkom på ca 1 meters djup. Den kan knytas till Västra salutorget som fanns här under 1800-talet innan kyrkan byggdes 1885 - 1889.

Allt detta daterar stenläggningen till 1800-tal. Området nyttjades till odling fram till mitten av 1800-talet då man etablerade ett torg här, Västra Salutorget, och sedan under 1880-talet byggdes kyrkan. Kullerstenen kommer från torgytan eller från en farbar väg inom torget, som låg här innan kyrkan byggdes.

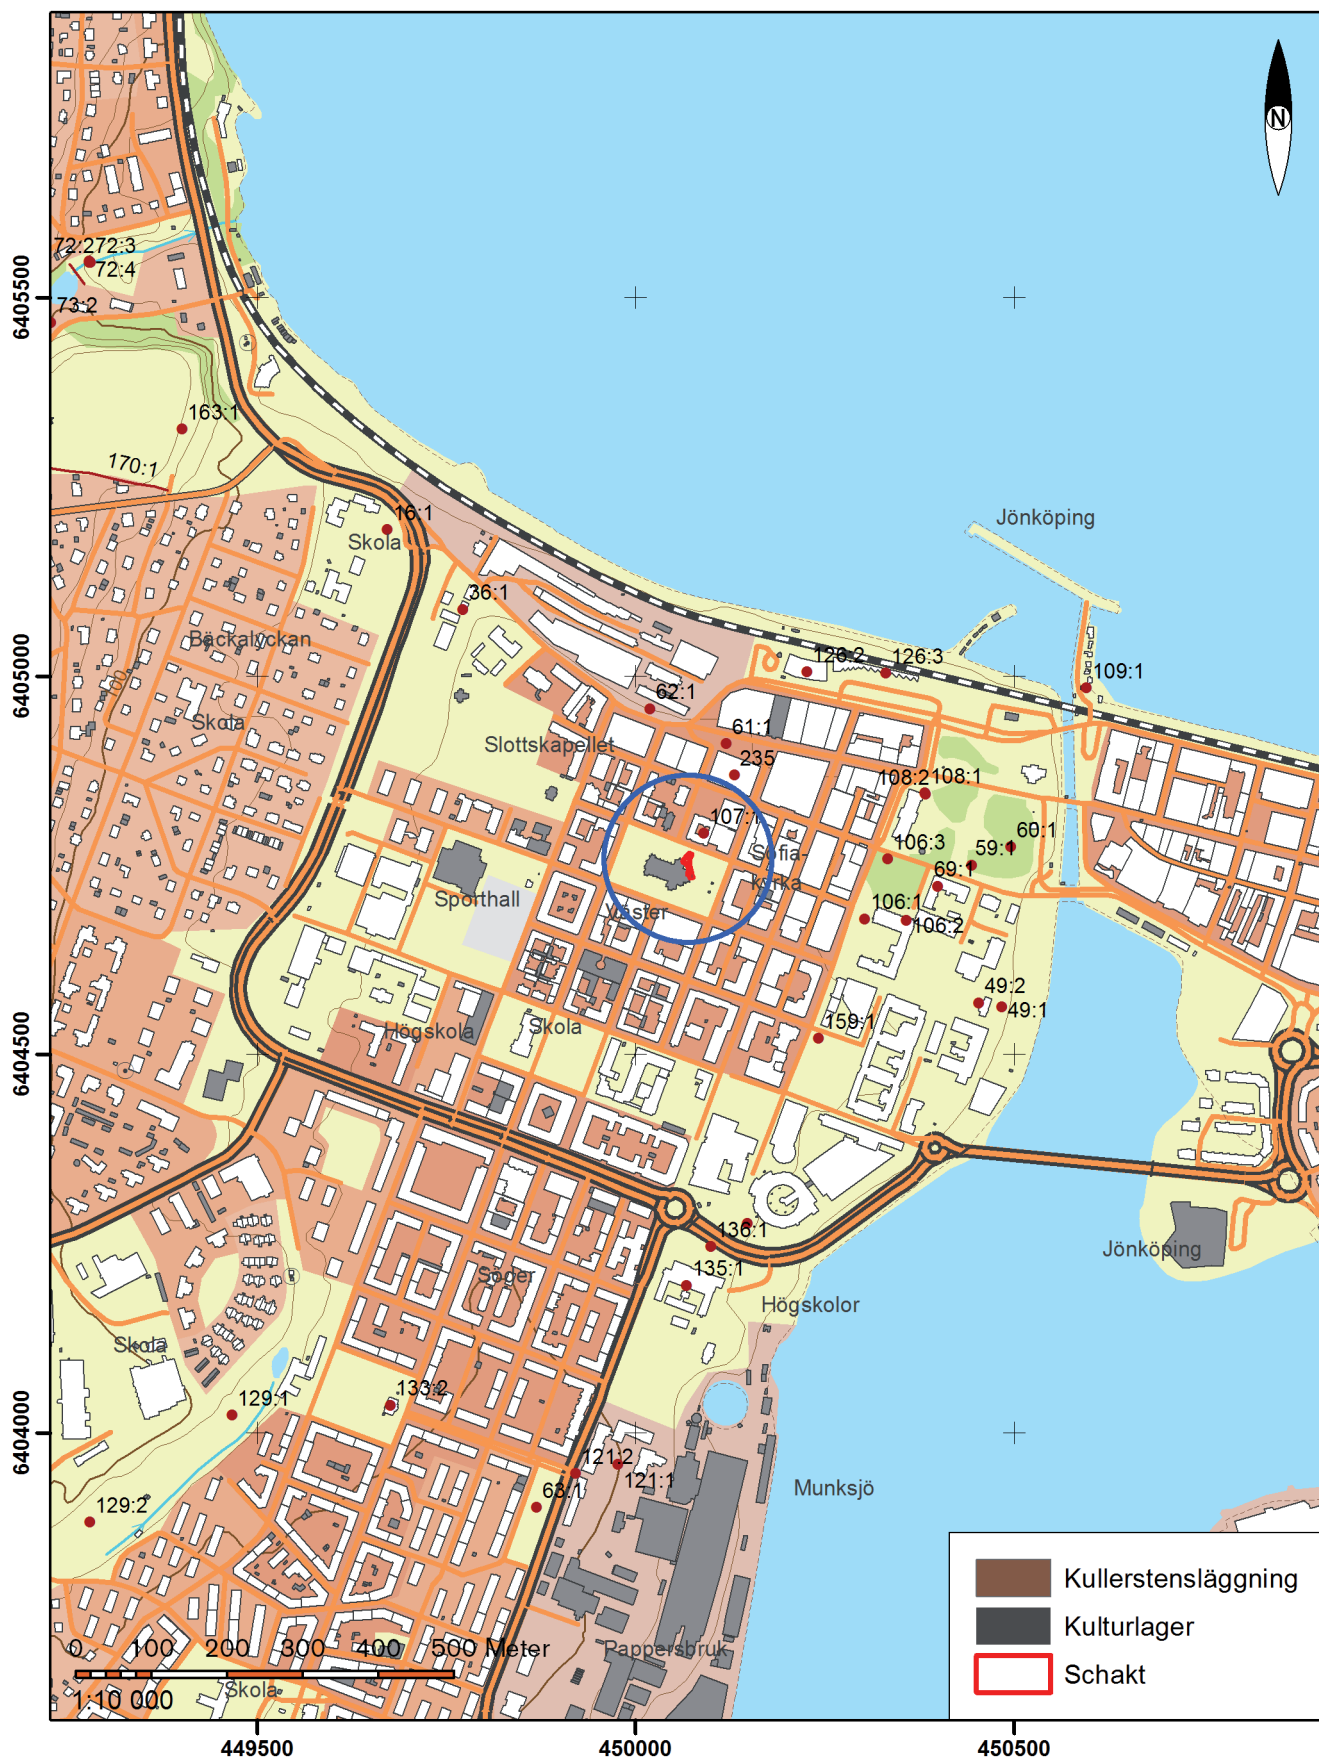
FIGUR 2. Karta med förundersökningsområdet markerat med en blå cirkel. Skala 1:10 000.

Schaktet var mellan 2 - 5 meter brett och ca 2 meter djupt. Sträckan uppgick till ca 35 meter, se figur 2. I den norra och västra delen, mot Nygatan och in mot själva kyrkan, var hela schaktytan redan omrörd av tidigare schakt. Avloppet som skulle bytas gick in till själva kyrkan och låg på 2 meters djup. Även längs den kvarvarande delen av schaktet löpte ledningar i den östra delen, nu på ett djup av ca 1 meter. Mellan schaktet för själva kyrkan och ledningarna fanns en liten remsa som inte var påverkad av sentida störningar. Där påträffades på ca 1 meters djup en kullerstensläggning och ett kulturlager i den södra delen av schaktet, se figur 3. Stenarna låg i ett mörkbrunt/svart humöst sandlager som innehöll kol, sot, glas, både fönsterglas och buteljglas, yngre rödgods, småspik och vitt porslin utan mönster. Kullerstenarna var vällagda med den spetsiga änden nedåt och stående på höjden. De låg i gul sand och lagret var ca 1,0 decimeter tjockt. Stenläggningen var bevarad i ca 4 meter, sedan kom en sentida nedgrävning i norr och ytterligare en liten bit bevarad kullersten för att sedan försvinna helt vid ett korsande ledningsschakt. Där kullerstenarna tog slut vidtog istället ett kulturlager som var ca 3 x 0,4 meter stort och mellan 0,2 - 0,3 meter tjockt. Det innehöll svart/brun humös sand med sot, mycket yngre rödgods, porslin, kritpipsskaft, glas, tegel och en bronsmälta. Keramiken hade gröna och gula glasyr och några bitar porslin hade en lila dekor. På den södra sidan av en störning framkom ytterligare rester av kulturlagret. Det var mellan 0,4 – 1,0 meter brett och upp till 0,5 meter djupt. Även här bestod innehållet av sentida fynd såsom porslin och spik.

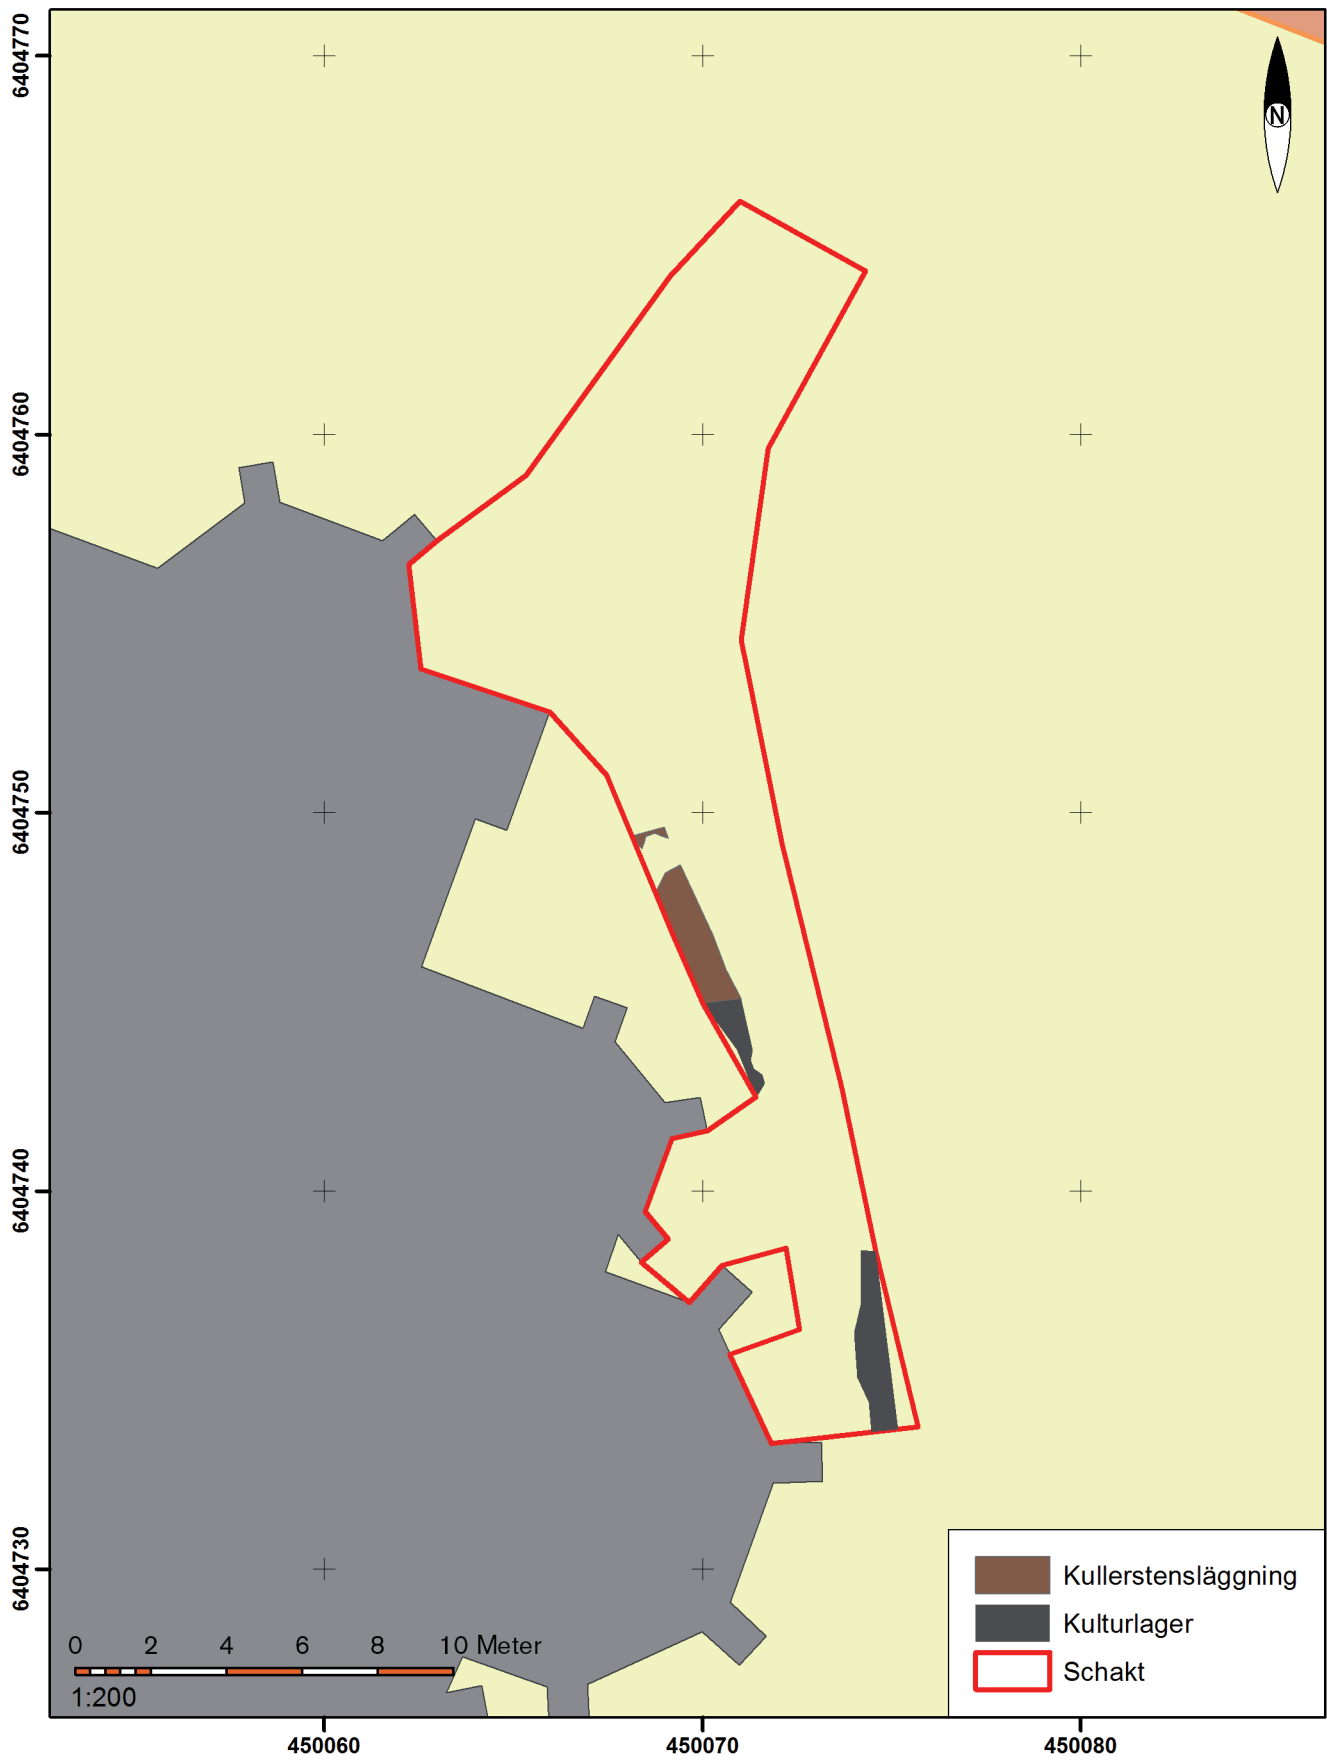
FIGUR 3. Förundersökningsschaktet med kullerstensläggningen och kulturlagret. Skala 1:20
