# Ny stadsdel - Skeppsbron

Arkeologisk utredning inför ny stadsdel, Skeppsbron,  
vid södra Munksjön, Jönköpings stad och kommun,  
Jönköpings län

Arkeologisk utredning inför ny stadsdel, Skeppsbron, vid Södra Munksjön,  
Jönköpings stad och kommun.

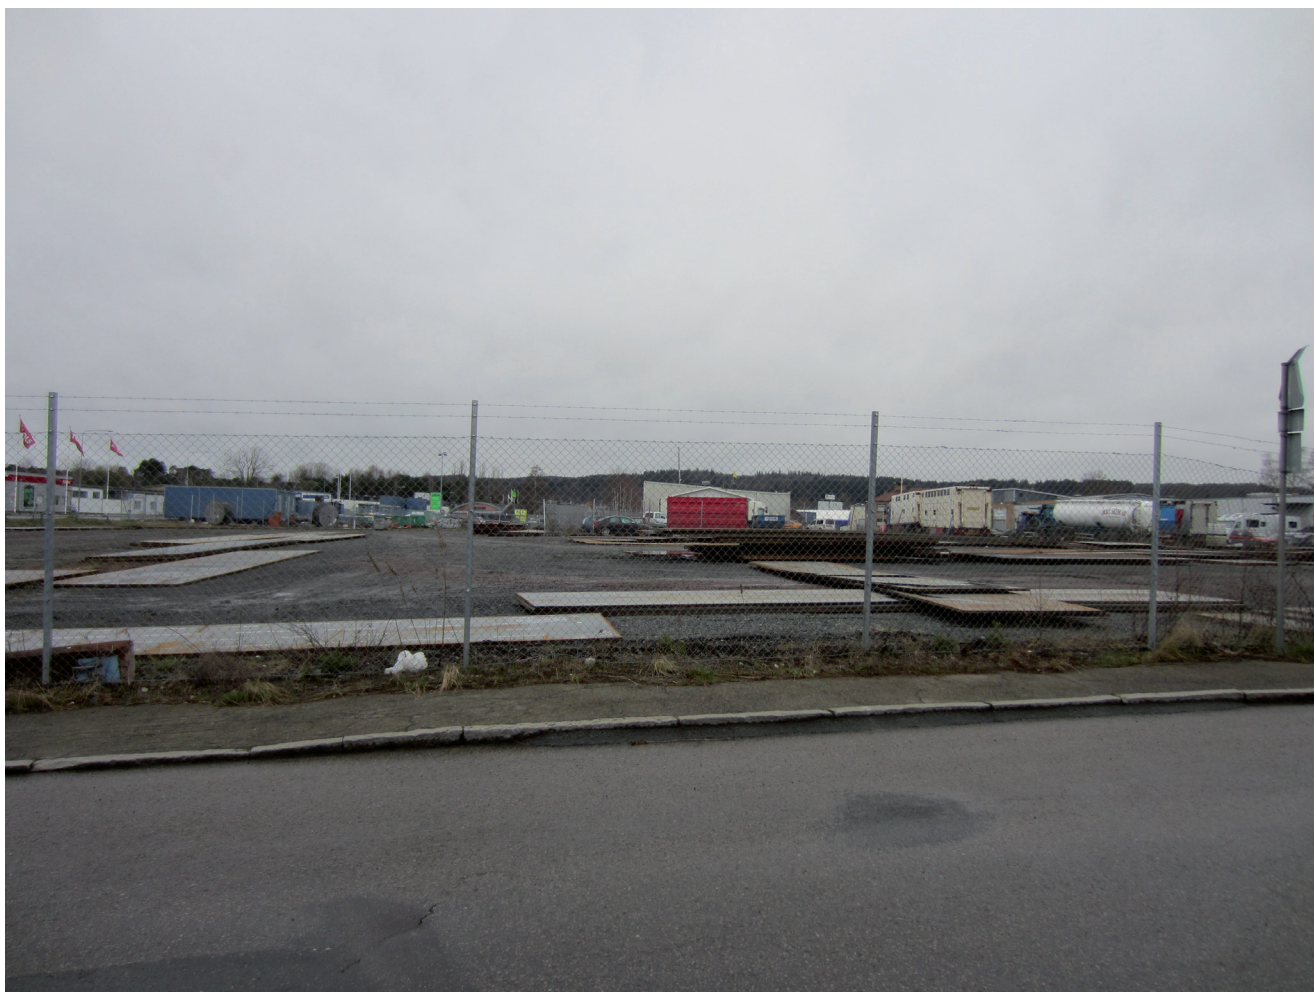
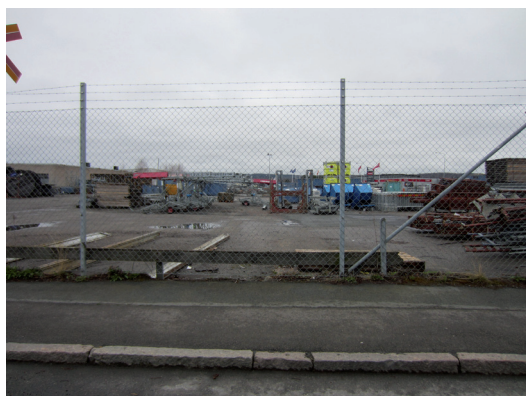
FIGUR 2 OCH 3. Fotografier som visar på svårigheten att schakta inom tomter med pågående verksamhet.

Över ytan, som totalt var ca 94 000 m<sup>2</sup>, drogs 50 sökschakt fördelade så gott det gick över området. På flera tomter fanns parkerade bilar och bråte såsom skrot, miljöfarligt avfall och liknande (SE FIGUR 2 OCH 3). Stor hänsyn fick även lämnas till pågående verksamhet eftersom tomterna fortfarande hade hyresgäster. Inom området Simsholmen vid dammarna i den östra delen, var det mycket sankt och här kunde inte grävmaskinen ta sig fram, så den ytan har inte undersökts. Dammarna har skapats under modern tid så möjligheten att hitta orörda nivåer bedömdes som liten.

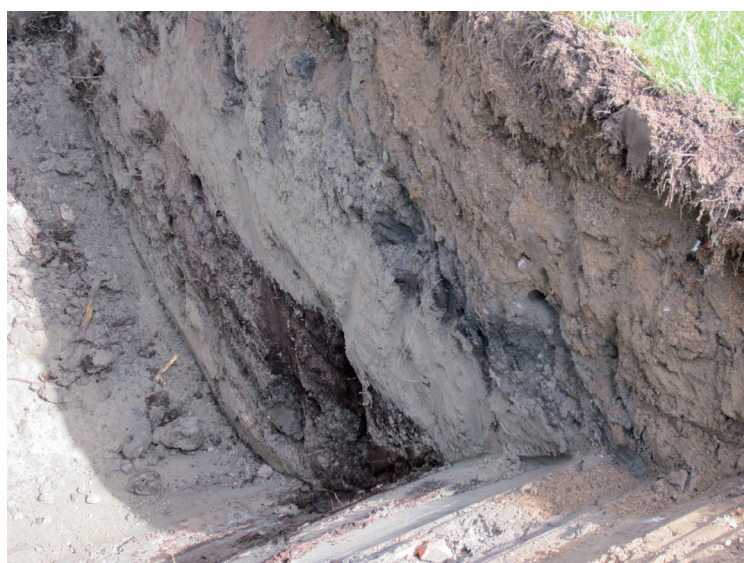
I den södra delen, strax bakom kvarteret Överskottet, drogs schakten 18, 20-21 (SE FIGUR 6). Nummer 18 bestod enbart av recenta massor. Inom schakt nr 20 framkom först recent material men från 1,5 meters djup påträffades torv med träbitar i, ner till 2 meters djup. Schakt 22 hade först en strandnivå på 1,3 meter, sedan torv som var 0,8 meter tjock med kvistar, en stubbe och en bearbetad och delvis huggen stock. Därefter vidtog bottensand ner till 2,5 meter.

| Schakt nr | Kvarter | Beskrivning | Djup | Botten |
|---|---|---|---|---|
| 21 | Simsholmen | Påförda massor, två olika sandlager där det understa tolkades som en strandnivå, ca 1,3 m. Torvlager ca 0,8 m tjockt med kvist, en stubbe o bearbetad stock. Ytterligare sand som var bottensand. Vatten 2,5 m. | 2,5 | Sjöbotten/ torv |

FIGUR 6. Det övre lagret av torv mellan två sandlager i schakt 21. I botten skymtar det undre torvlagret.

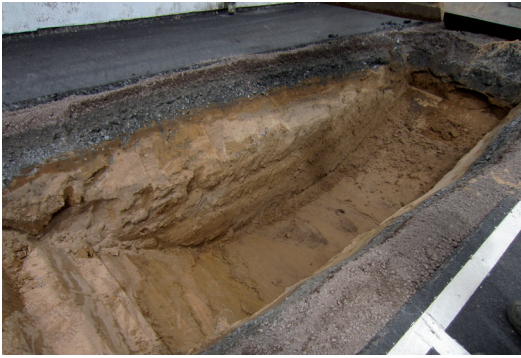
Inom kvarteret Övergången drogs fem schakt, nr 25-26 (SE FIGUR 7) och 42-44. De två första innehöll en mycket flammig sand, delvis lerhaltig, som framkom på ca 0,3 meters djup och fortsatte till

| Schakt nr | Kvarter | Beskrivning | Djup | Botten |
|---|---|---|---|---|
| 25 | Övergången | Påförda massor. Flammig sand mellan 0,3-2,5 m, tre olika nivåer, i mitten lerhaltig. Sanden troligen svämsand. Vatten på 2 m. | 2,5 | Svämsand |

FIGUR 7. Svämsand i schakt 25. Flera olika lager av sand som överlagrade varandra.

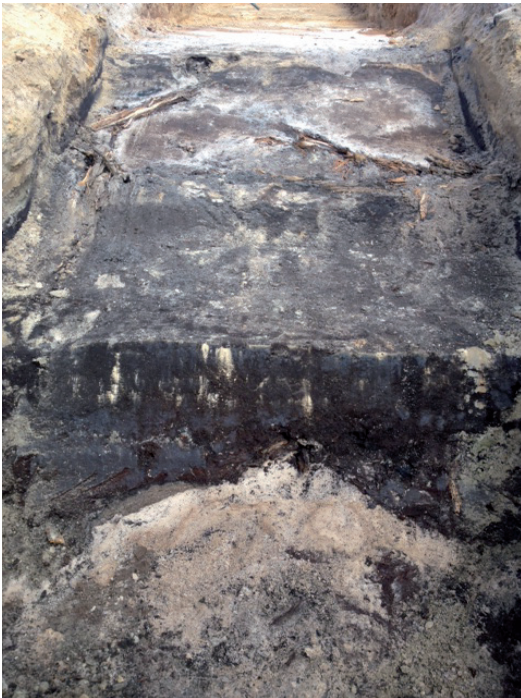
| Schakt nr | Kvarter | Beskrivning | Djup | Botten |
|---|---|---|---|---|
| 43 | Övergången | Påförda massor ner till 0,6 m då det framkom torv och en stubbe, ett vitt pottsol lager. Även skenhälla (järnutfällning). | 1 | Torv |

2,5 och 3 meters djup. Här vidtog ett lager med tydlig svämsand. I schakten 42 och 43 fanns sjösand i botten på ett djup av 1,3 och 2,5 meter. En väldigt stor skillnad trots ett fåtal meter mellan schakten. I schakt nr 43 låg istället ett ytligt skogsvegetationslager, ett så kallat podsollager på 0,6 meter djup. Här fanns torv och en stubbe, även skenhälla, som är en järnutfällning direkt under skogstorven (se FIGUR 8). Platsen har tidigare sannolikt utgjort en skogsbeklädd höjd som ”stuckit upp” i landskapet.

FIGUR 8. Plan och profil i schakt 43. Här syns delar av stubben, podsolen och järnutfällningslagret. Foto från väster.

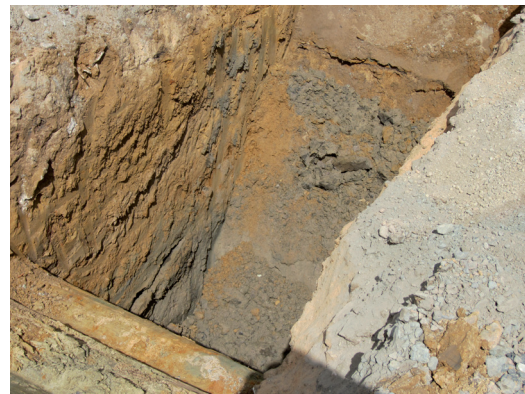
| Schakt nr | Kvarter | Beskrivning | Djup | Botten |
|---|---|---|---|---|
| 29 | Östen | Påförda massor till 2,7. Ett lager med sjöbotten och lera kom i botten. | 2,7 | Sjösand |

FIGUR 9. Schakt 29 med sin lerblandade sand mot botten.

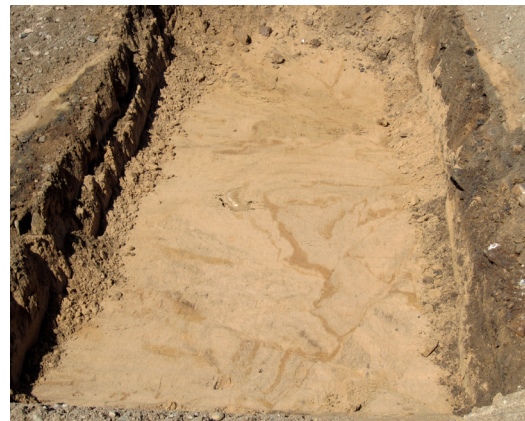
| Schakt nr | Kvarter | Beskrivning | Djup | Botten |
|---|---|---|---|---|
| 37 | Östen | Påförda massor ner till 1,2 m. Flammig sand blandad med lera men sanden tar över neråt. Vatten på 2 m. Sjösand i botten. | 3,5 | Sjösand |

FIGUR 10. Sjösanden i schakt 37. En tydligt flammig sand.
