# Vedtorget

Arkeologisk förundersökning av del av RAÄ Jönköping  
nr 50:1, inför ny belysning inom Vedtorget, fastigheten  
Öster 1:1, Jönköpings stad och kommun, Jönköpings län

# Rapport över utförd arkeologisk undersökning

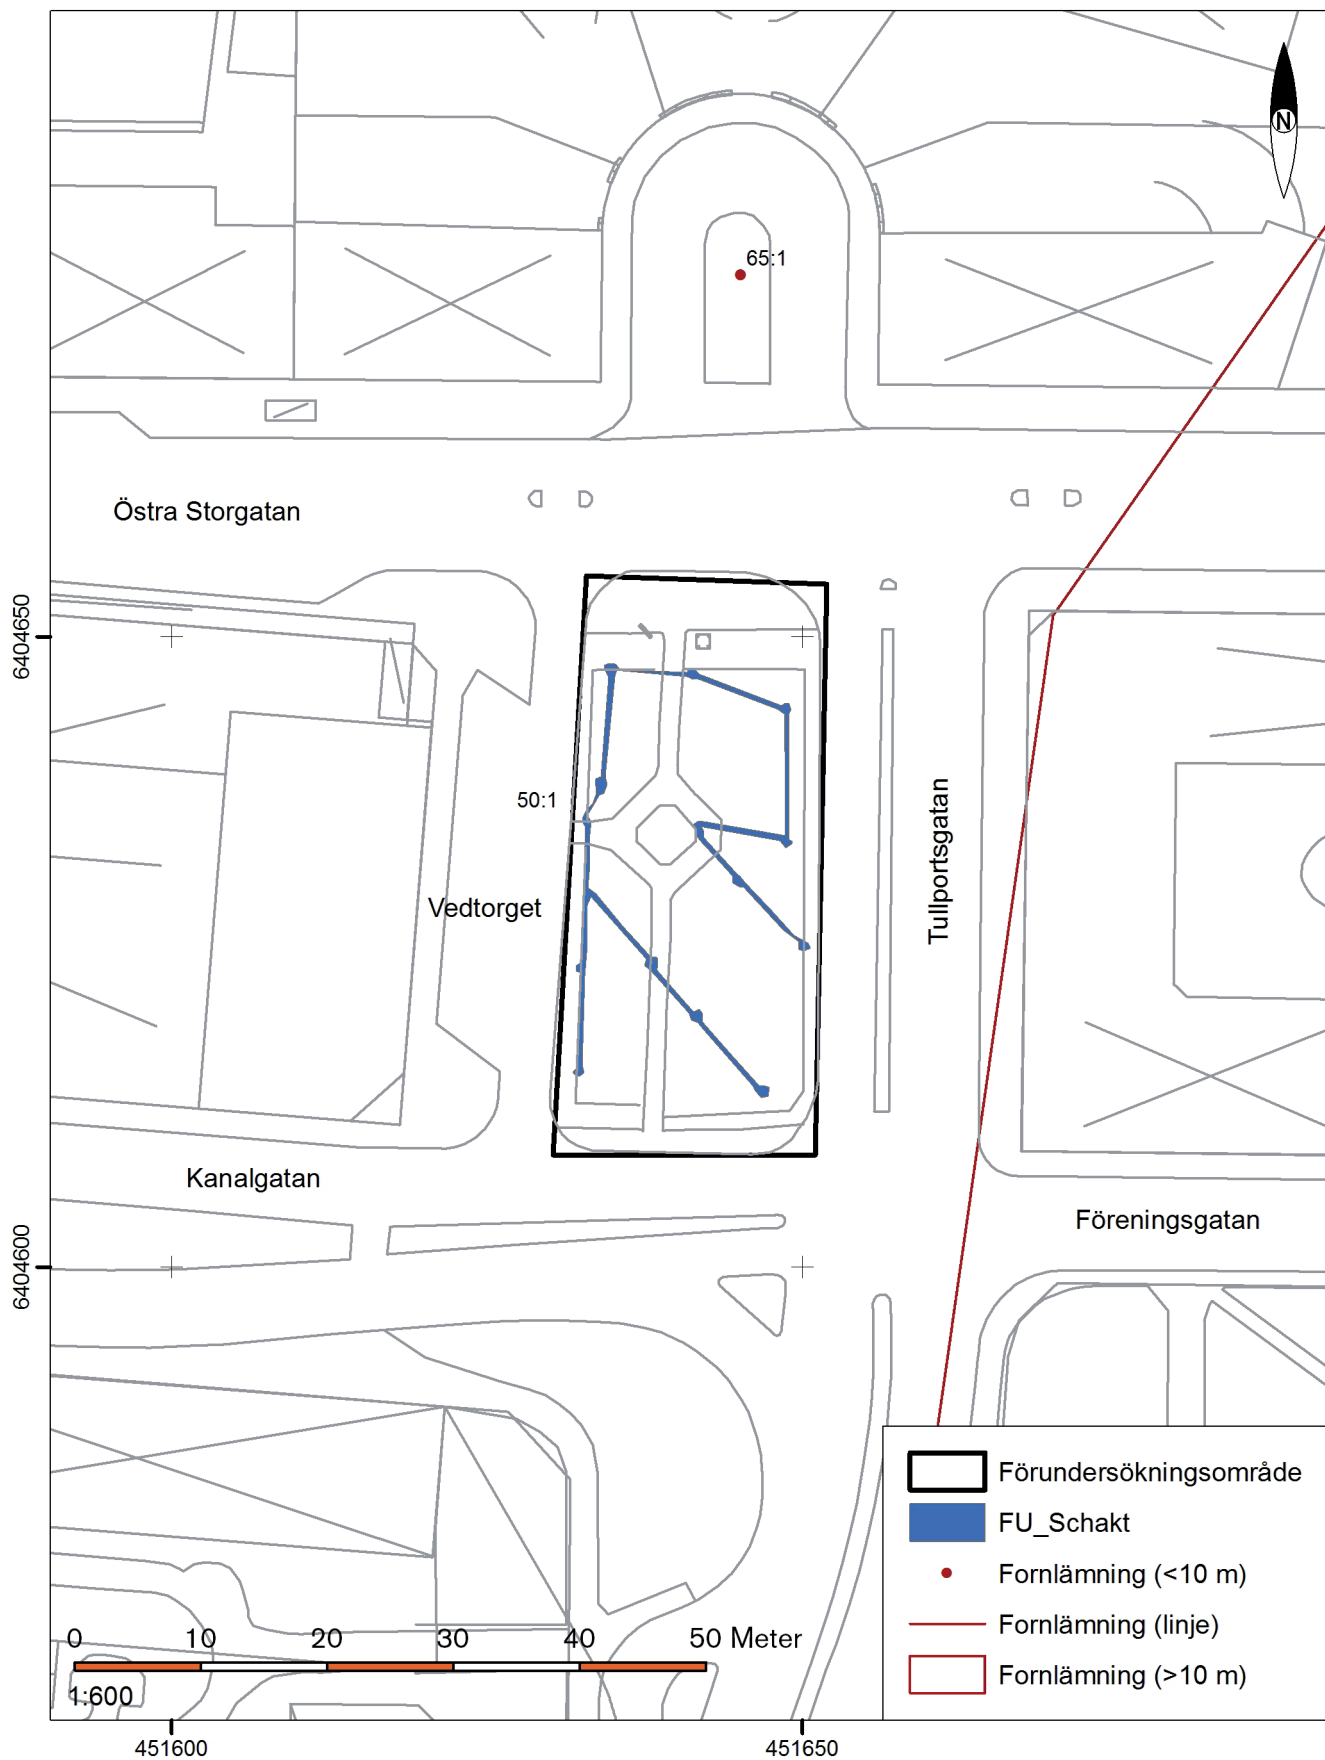
Karta med schakten i blått och undersökningsytan i rött. Skala 1:600.

Schakten var 0,2 meter breda och 0,3-0,4 meter djupa. De djupare schakten, som låg i anslutning till mittgången i parken, grävdes ner till 0,7-0,8 meters djup. Den sammanlagda längden var ca 100 meter. I de grunda schakten syntes matjord och sedan påförd sand. Sanden var gulbrun med inslag av grus och småsten. I den norra delen framkom en handfull spikar, delvis handsmidda. Här kom även tegel, en skärva yngre rödgods, kakel och porslin. I mittgången grävdes det djupare, ca 0,7-0,8 meter under marknivå. Här låg några större tegelstenar och stenar men de utgjorde ingen tolkningsbar konstruktion. I botten på schaktet fanns varvig sand.

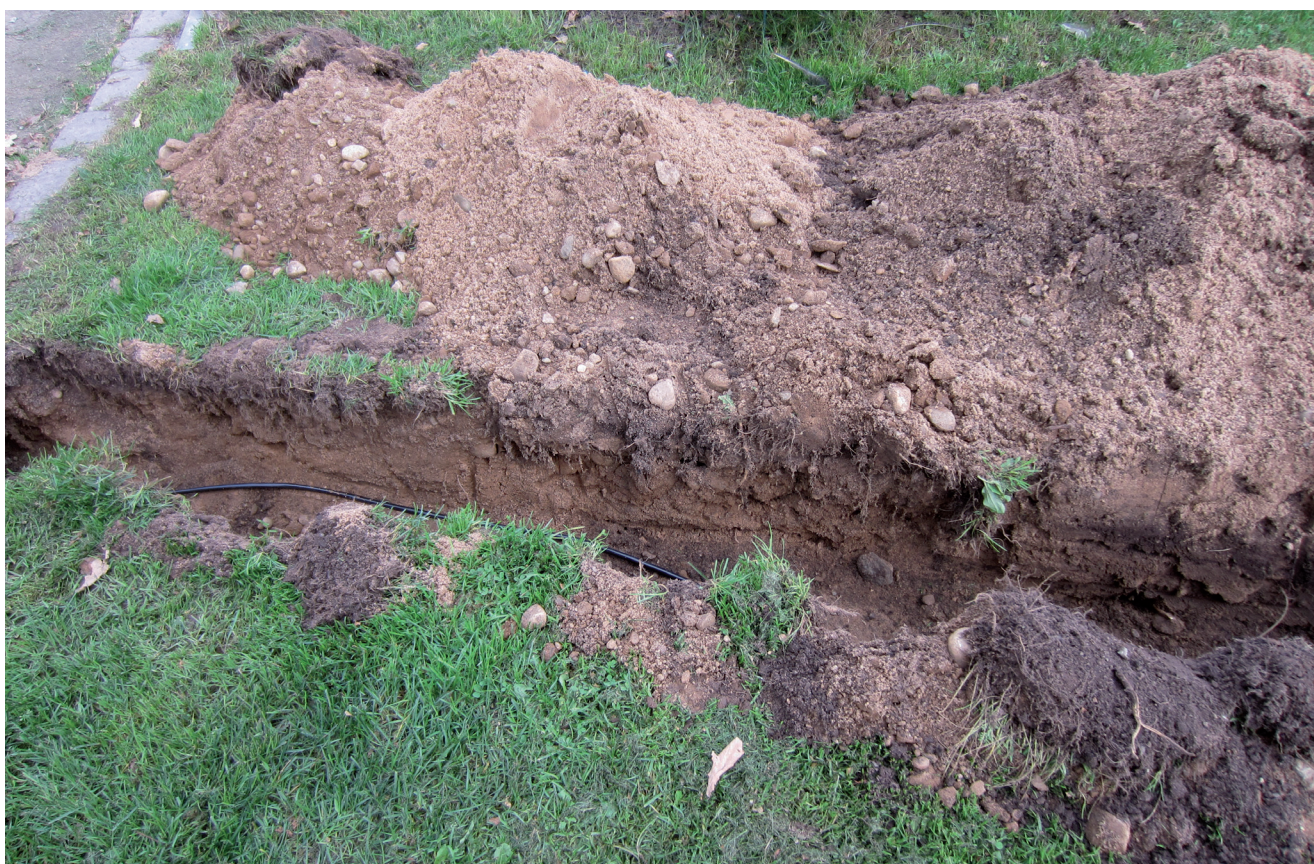
Bild under: det grunda schaktet, 0,2-0,3 meter djupt, genom matjorden

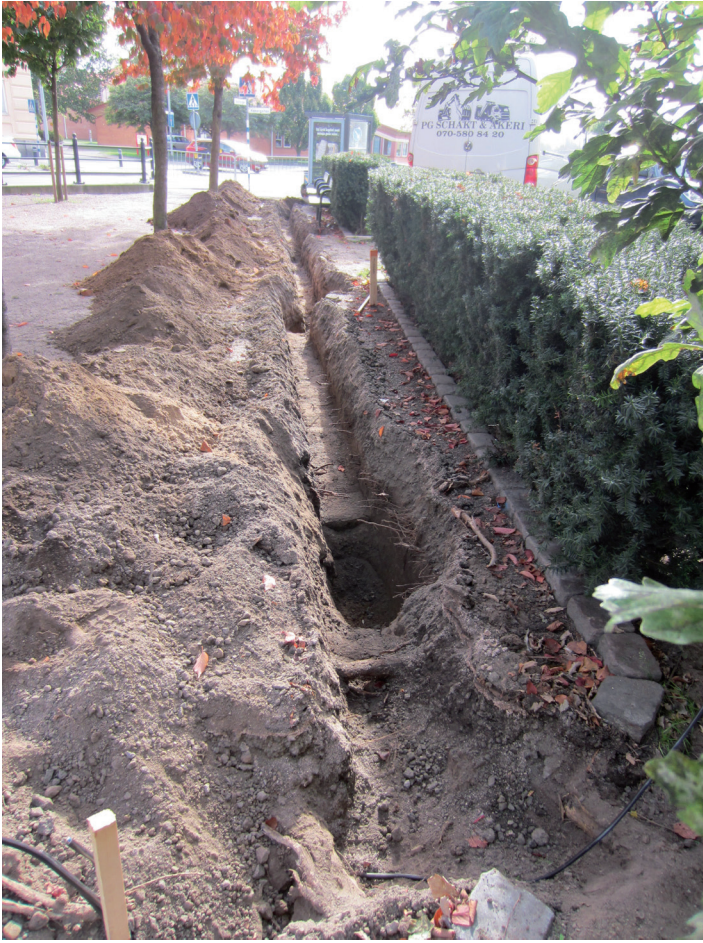
Bild av schaktet i mittgången som delvis var till ett djup av 0,7-0,8 meter under grusgången.

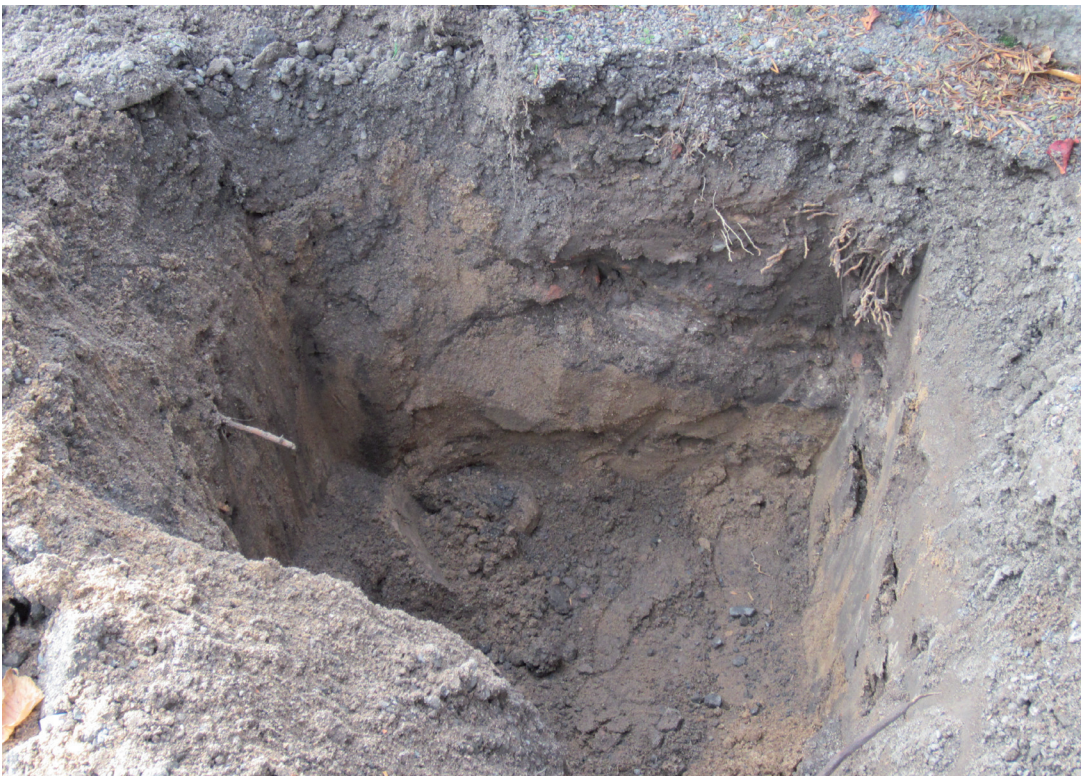
Bild nedan: Den varviga sanden under det påförda gruset.
