# Bastionsparken - nya murar på historisk mark

Arkeologisk undersökning inom delar av RAÄ  
Jönköping 137:1, Jönköpings slott, i samband med  
anläggningsarbeten i blivande Bastionsparken.  
Jönköpings stad och kommun, Jönköpings län

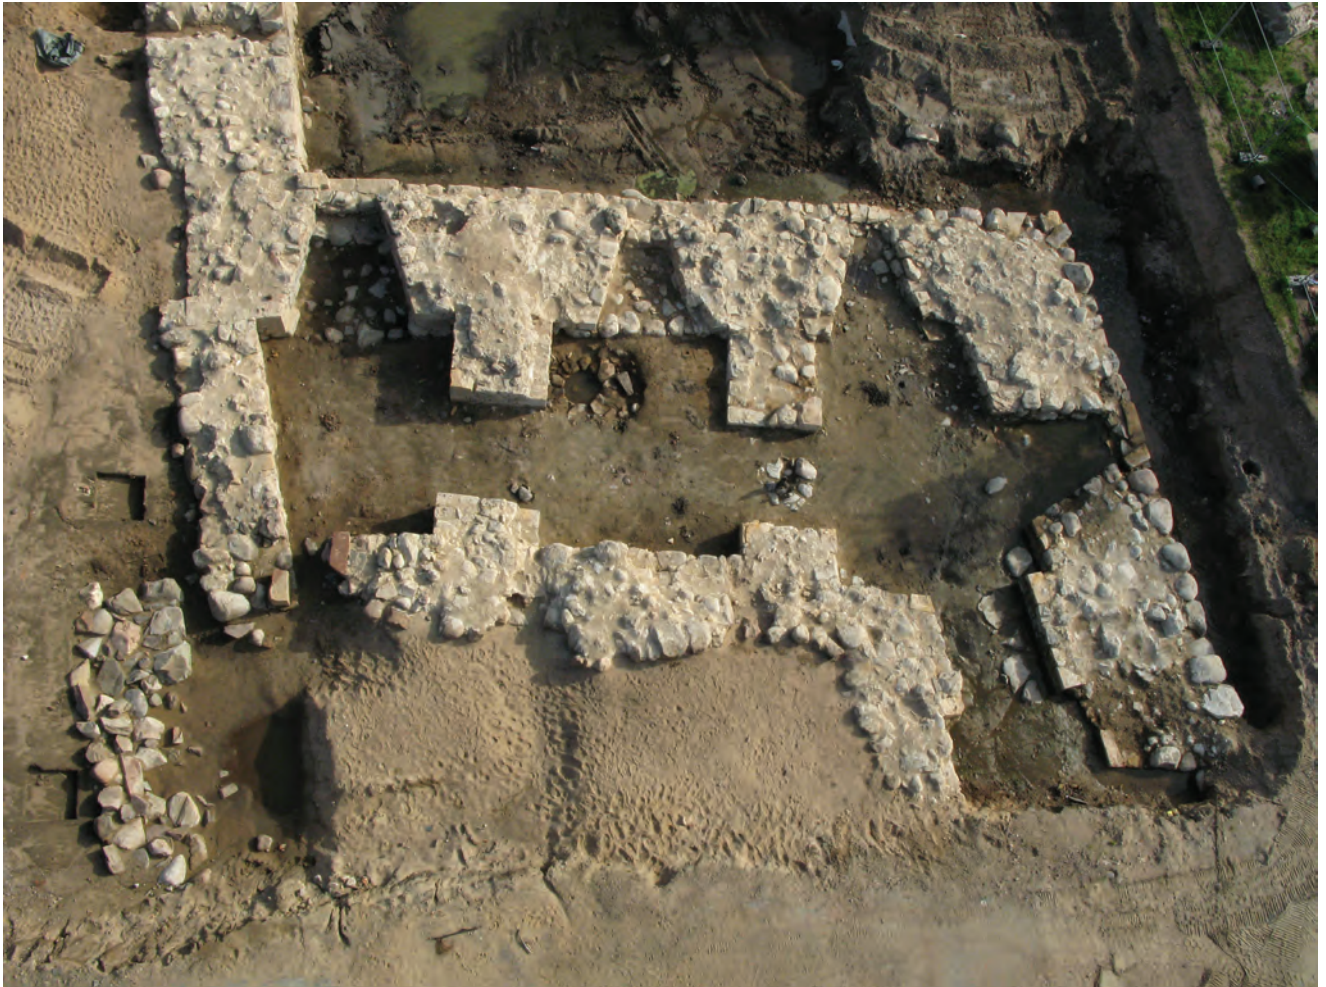
FIGUR 3. Bastion Carolus norra flank tre kasematter och fem embrassyrer helt eller delvis synliga. Här fanns ursprungligen kanoner avsedda för närförsvar uppställda. Foto 2012: Claes Pettersson, JLM.

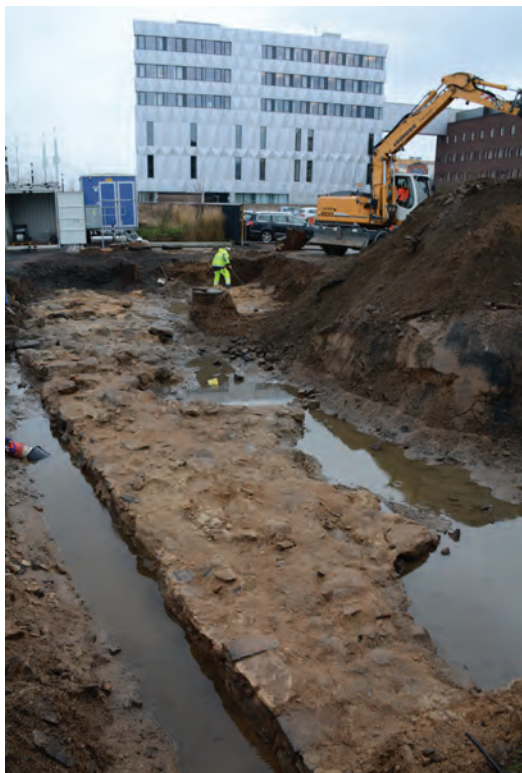
FIGUR 4. Bastion Carolus sydöstra del. Den östra fasens mur mot Munksjön. Två kanonnischer synliga. Foto 2014: Claes Pettersson, JLM.

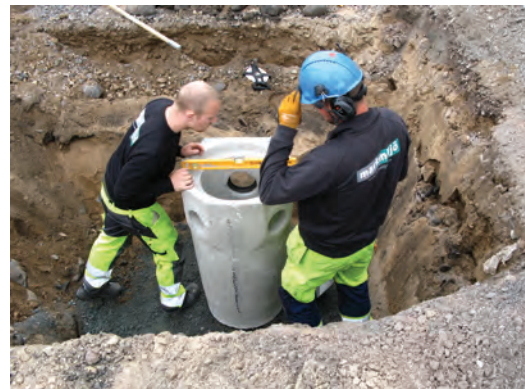
Fältarbetet inleddes med grävning och utsättning av de tre stora dagvattenbrunnar vilka placerades nära Riksbyggens nybygge, i undersökningsområdets norra del. Brunnskarens bottennivåer hade beräknats till +89.85 (1 st.) respektive +89.82 meter över havet (2 st.) vilket låg under den av länsstyrelsen utsatta säkra nivån. I området kunde bland annat lämningar efter en grundsyll, tolkad som en påbörjad men aldrig genomförd östra fas till bastionen, finnas.

Vid grävningsarbetet visade sig emellertid två av brunnarna hamna i omgrävda massor från det senaste husbygget. Den tredje låg i ostörda massor, vilket visades av att hamnplanens kullerstens-täckning (Pettersson 2012, s.39) ännu var intakt och slöt under-

FIGUR 6. Utplacering av dagvattenbrunn intill Riksbyggens nya fastighet. Foto 2016: Claes Pettersson, JLM.

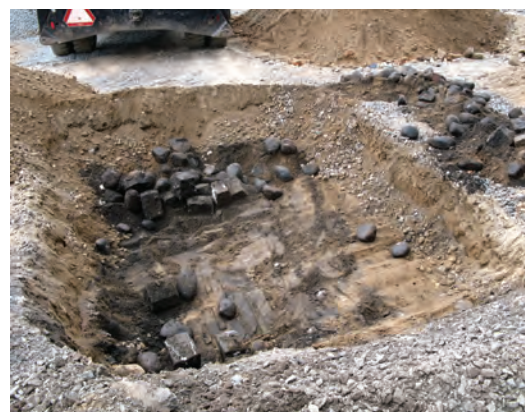
Ytterligare en dagvattenbrunn sattes ut, denna gång i fältets syd-östra del. Dess bottennivå beräknades till +90.10 meter över havet. Även här fanns hamnplanens kullersten intakt, men i de underliggande lagren påträffades bara tegelskrot och annat rivningsmaterial som utifrån föremål kunde dateras till sent 1800-/ tidigt 1900-tal.

FIGUR 7. Hamnplanens kullerstensyta schaktas bort på platsen för en av dagvattenbrunnarna. Foto 2016: Claes Pettersson, JLM.

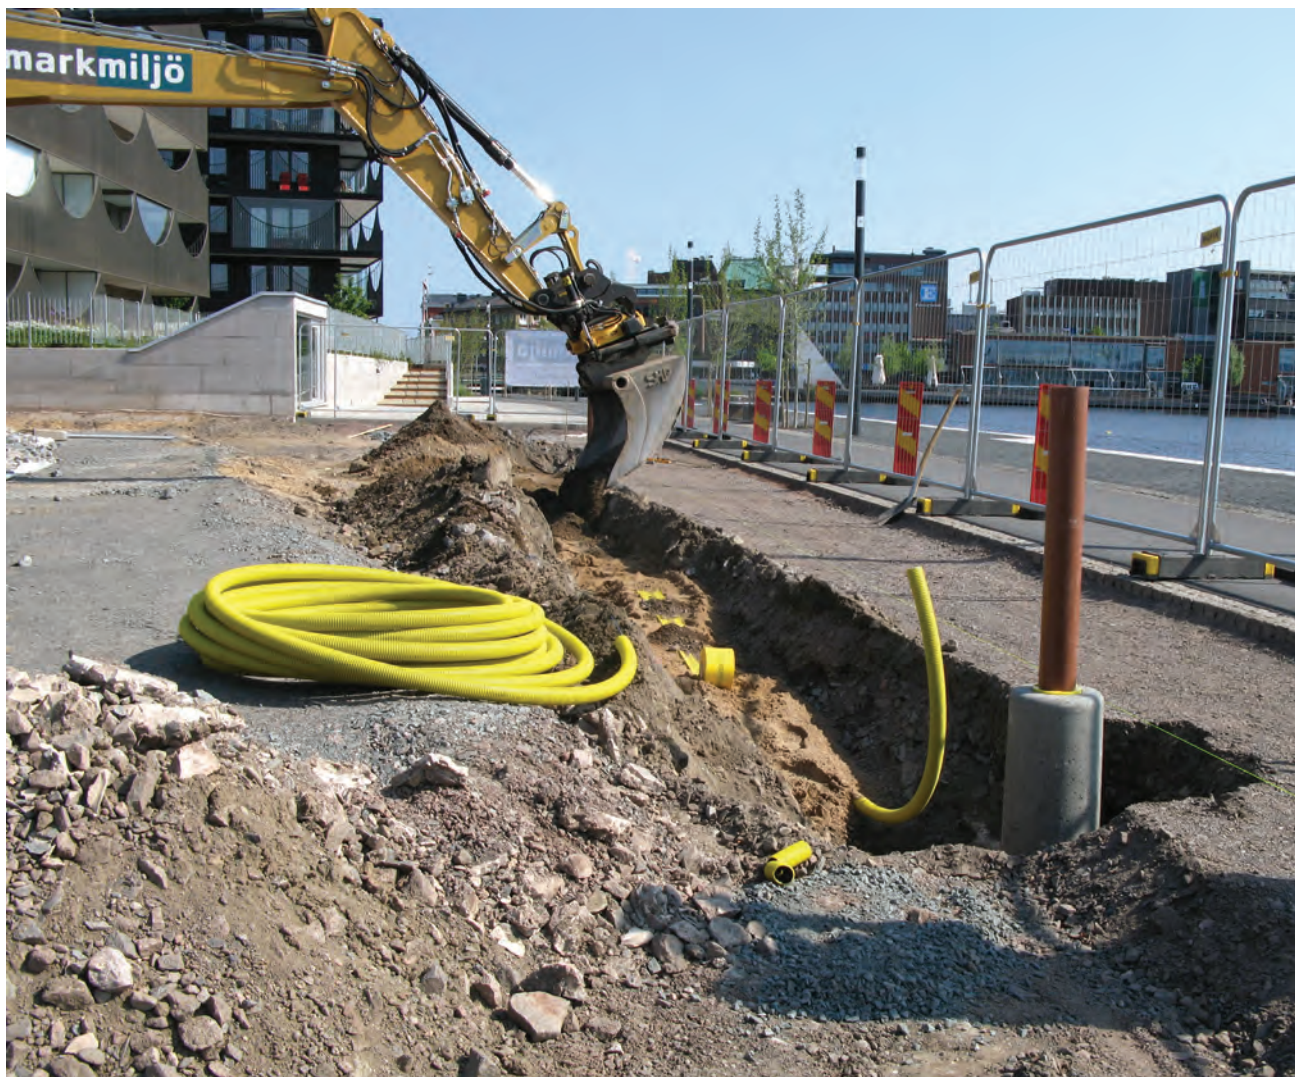
Vid en kontroll visade sig de två stolparna vid g/c-vägen hamna rakt över bevarad mur från bastionen, respektive precis utanför fasaden. På den södra sidan kom en stolpe att sättas rakt över gevärgalleriets mur, medan de övriga två hamnade i vallgraven utanför ruinen.

Belysningsstolparnas plintar sattes ner till ett djup motsvarande ungefär 0,8 meter. Detta medförde att man visserligen inte nådde ner till intakta murar i själva ruinen, men väl till den täckande rena sand som byggnadslämningarna packades in i då grävningarna i området avslutades på senhösten 2014 (Pettersson 2016, s. 33). De mellanliggande schakten för elledningarna utgjorde däremot inget problem, då de inte grävdes djupare än 0,3 till 0,4 meter.

FIGUR 8. Utsättning av belysningsstolpar med tillhörande elkabel längs g/c-vägen vid Munksjön. Foto 2016: Claes Pettersson, JLM.

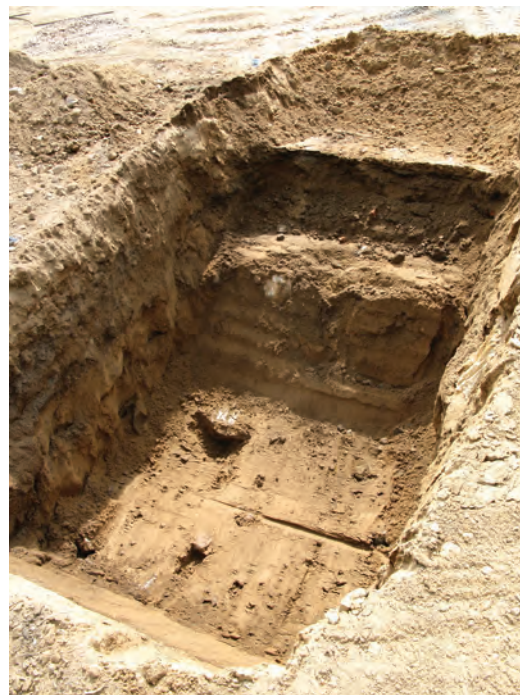
Inför utplaceringen av den 11 meter höga belysningsmast som dels skall utgöra parkens centrala ljuskälla, dels illustrera bastionens reella höjd, kontrollerades det schakt som grävdes. Fyllningen i det drygt meterdjupa schaktet bestod av ren sand, varvat med tunna skikt av brun humös sand.

Materialet kan representera fyllningsmassor inne i bastionens kärna, omlagrat material från demolering eller rent av början på järnvägsperioden. I ett så pass litet isolerat schakt är den saken svår, nästintill omöjlig att avgöra. Dessutom började löst liggande rivningsmaterial i form av tegel och små bitar kalkbruk bli synliga i

schaktets botten, på den nivå (+ 89.7 meter över havet) där gräv- arbetet avbröts. Läget skulle kunna tala för att det handlar om rivningsmaterial från det äldre kanontornet, men återigen är detta omöjligt att bevisa utifrån ett begränsat titthål. Först i samband med exempelvis en genomförd kartering med georadar skulle denna observation kunna bli av betydelse.

FIGUR 9. Schakt för plint till belysningsmast. Notera tegelskrot och kalkbruk i schaktets botten. Foto 2016: Claes Pettersson, JLM.

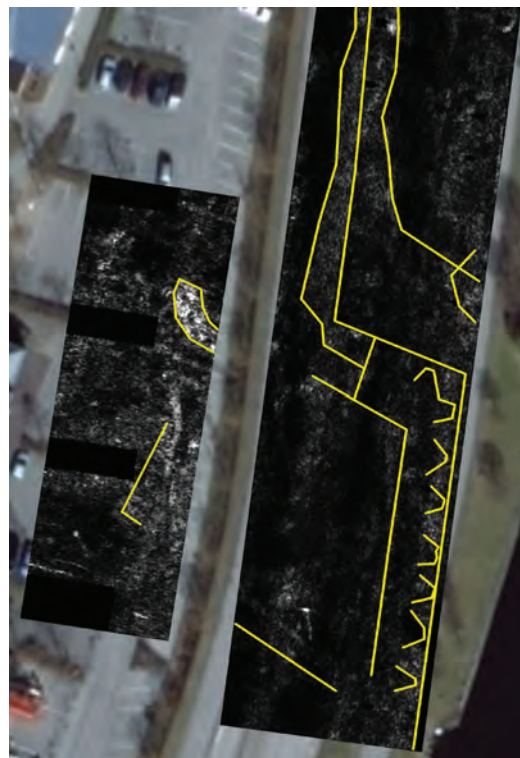
FIGUR 10. Georadarytor på Västra kajen 2010. Notera detparti mellan de båda karterade områdena som inte var tillgängligt vid detta tillfälle på grund av nivåskillnad och täta buskar. Karta och bearbetning: Lars Winroth, Modern Arkeologi KB.

Däremot vore det av stort värde om en begränsad kartering med georadar kunde komma tillstånd inom parkytans västra del. Här finns nämligen ett parti som inte kunde karteras med georadar år 2010 på grund av de nivåskillnader och den kraftigt förvuxna buskvegetation som då stod i skiljet mellan parkeringsytorna. Detta förhållande skapade en beklaglig mista i det undersökta området, ett faktum som inledningsvis inte tillmättes någon större betydelse, men det förändrades i och med upptäckten av det sydvästra kanontornets bevarade grund inne på den före detta skolgården vid Per Brahegymnasiet. Dess motsvarighet i sydöst skulle nämligen stå att återfinna just i det område som inte kunde karteras 2010.

Idag, med det intressanta området förvandlat till en gräsbevuxen, plan parkyta, vore en kartering med georadar enkel att genomföra. Ett resultat som i bästa fall visar bevarade lämningar från den första tiden som fästning - 1550-talet - skulle innebära att väsentlig ny kunskap kring Gustav Vasas fästningsanläggning erhöles på ett tids- och kostnadseffektivt sätt.
