# Medeltida timmerkista i Näsviken

Dendrokronologisk analys av timmerkista i  
hamnanläggning RAÄ 182, vid Näs by, Visingsö socken i  
Jönköpings kommun, Jönköpings län

# Rapport över utförd arkeologisk undersökning

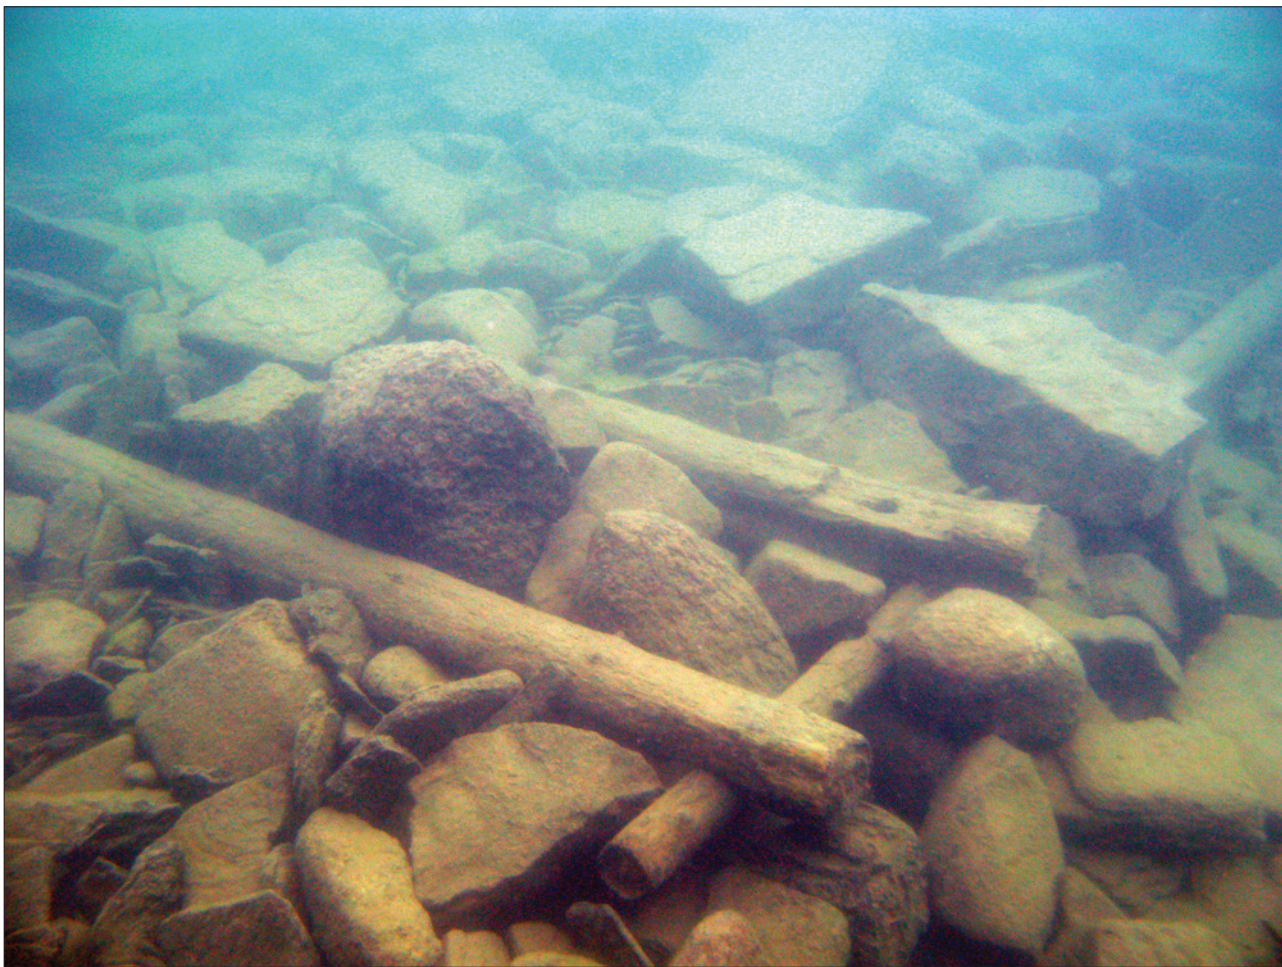
FIGUR 3. Timmerkistan, RAÄ 182, fotograferad från sydväst. Foto: MASG.

Den timmerkista som är aktuell i föreliggande rapport ligger omkring 50 meter söderut från standkanten, RAÄ 182 (figur 2). Anläggningen är 9,5 x 2,2 meter och ligger i östnordöstlig - västsydvästlig riktning på 2 meters djup (figur 3). MASG har tagit 4 prover från stockarna som sedan har sänts för dendrokronologisk analys (figur 4 och 5).
