# Vattenpost på Hovrättstorget

Arkeologisk undersökning i form av schaktnings-  
övervakning på Hovrättstorget, inom del av RAÄ-nr  
50:1. Jönköpings stad och kommun, Jönköpings län

# Rapport över utförd arkeologisk undersökning

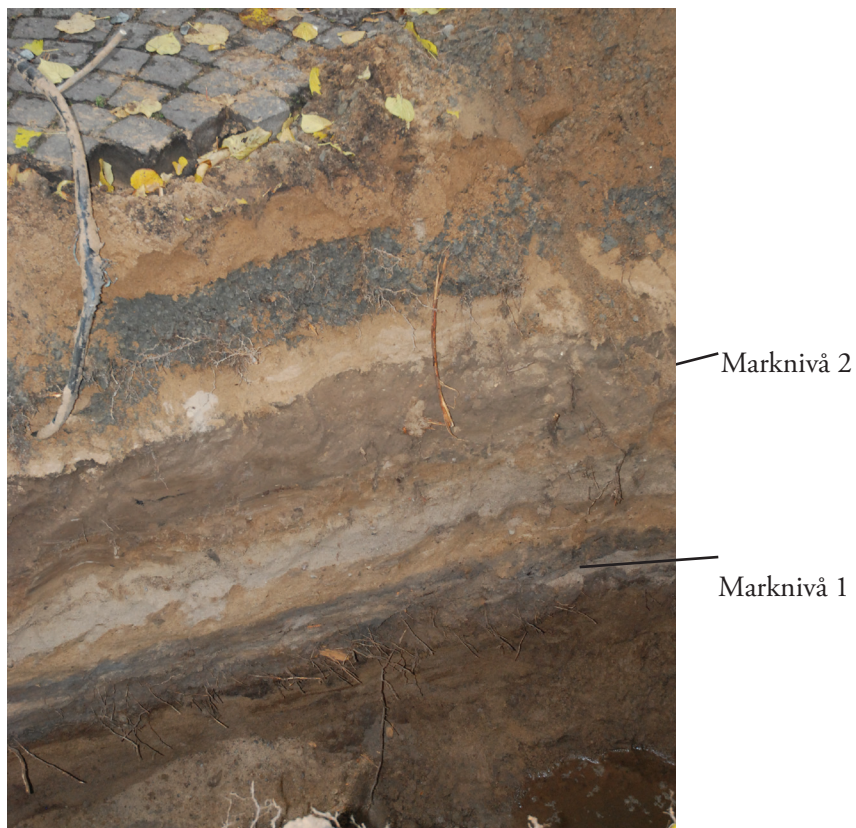
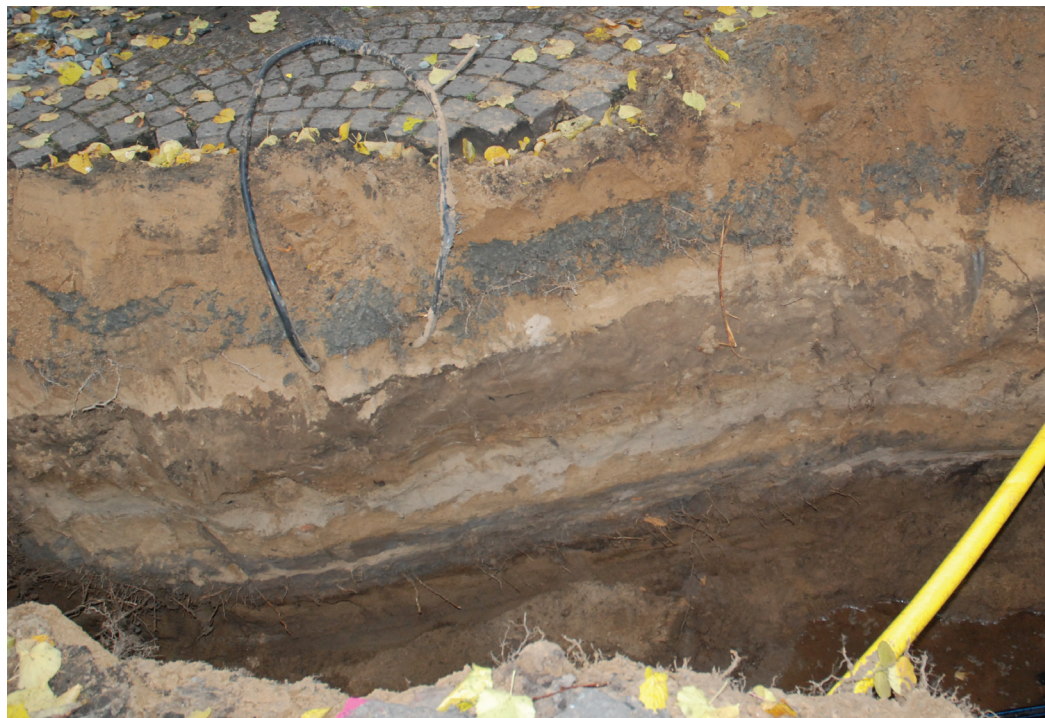
FIGUR 3. Profiler på lagren i schaktet med de två äldre marknivåerna med påförd sand emellan.

Ett schakt som var ca 6 x 1,3 meter stort och 1,8 meter djupt hade redan grävts utan närvaro av arkeolog. Med personal från museet närvarande förlängdes schaktet med ca 2,5 x 1,3 meter mot sydväst. I profilen syntes en lagerföljd som tolkats som bland annat två äldre marknivåer med humöst material. Lagren bestod av bärlager, påförd sand och i botten den opåverkade sanden. Marknivåerna på dels 0,6-0,8 meter under nuvarande marknivån och dels 1,0-1,4 meters djup, bestod av humös sand med rötter och kol. Den undre nivån innehöll även sot, tegel och djurben. Detta lager låg direkt över den orörda gula sanden.
